Asbestinventarisatetest

Bautersemstraat 42, 2800 Mechelen

Attestnummer : 20251216-000315.000

Uitgegeven op : 16.12.2025

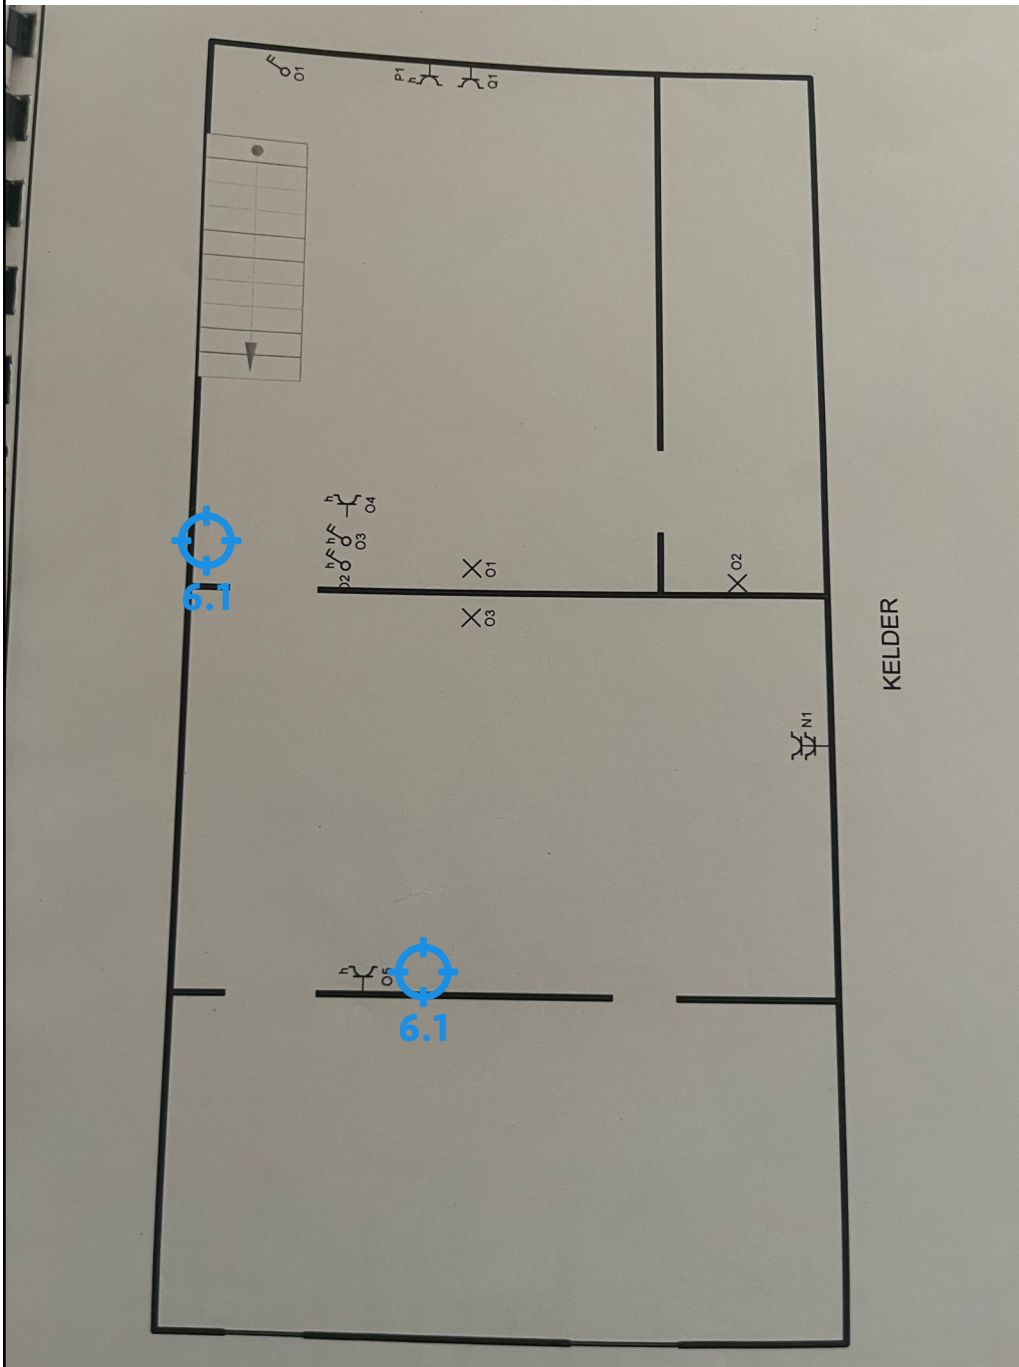
Plan 1.1: kelderplan

volledige kelder is gecementeerd.

6. Cementlaag kelder	Geen asbest	-
6.1 Code: MM02	Mengmonster	-

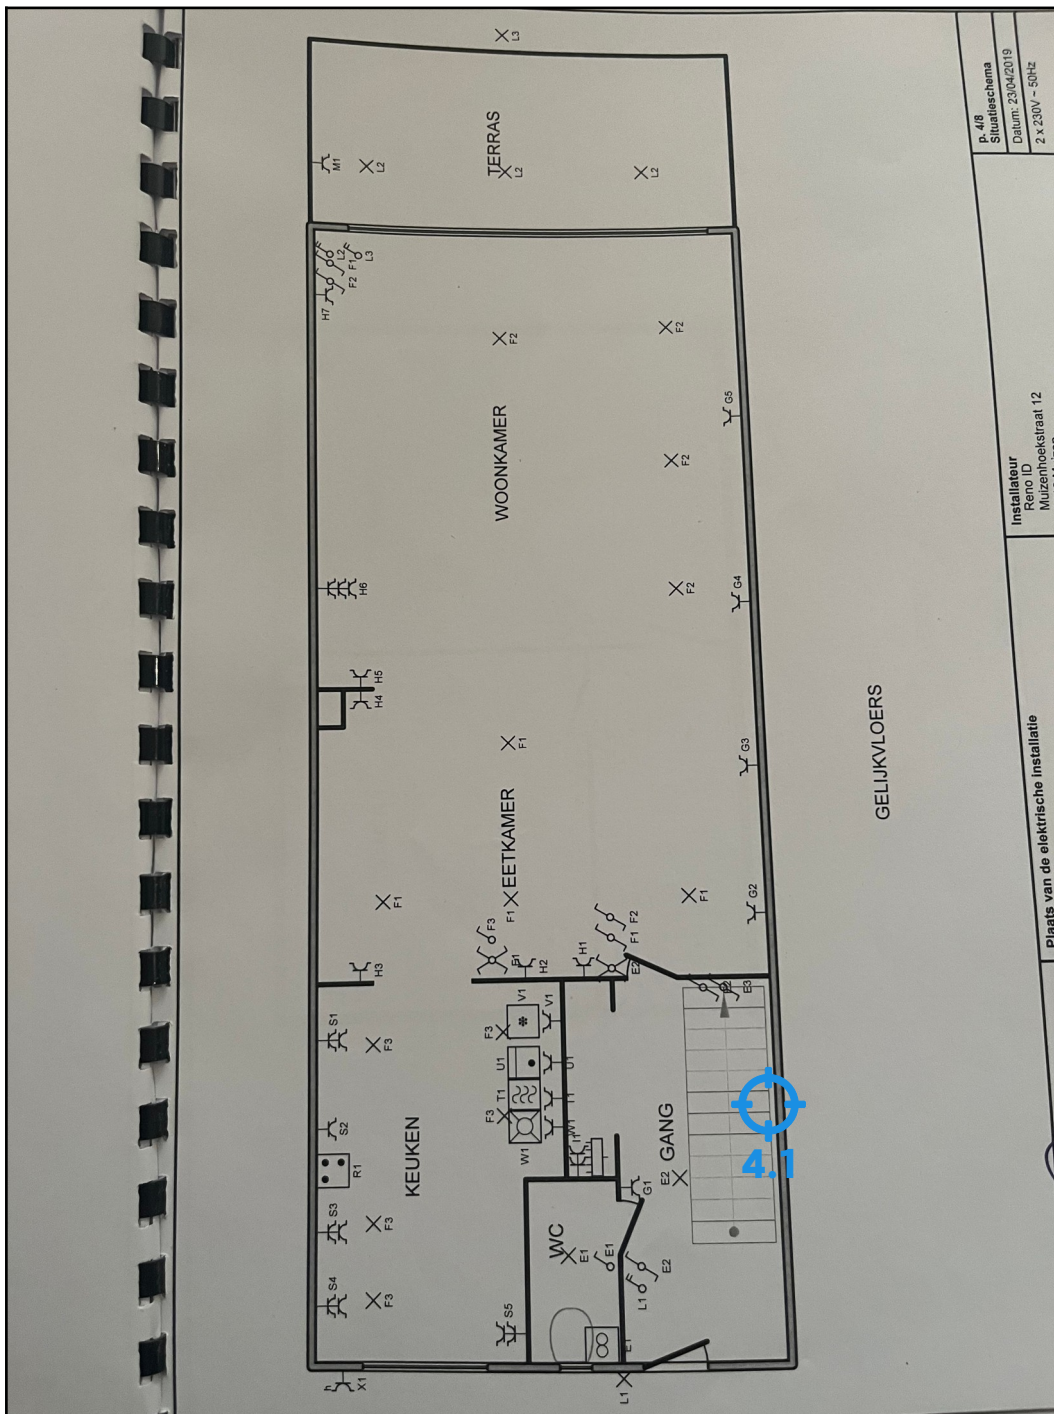
Plan 1.2: plan GLV

Bautersemstraat, 2800 Mechelen
 alle ruimtes zijn bepleisterd.

4. Pleisterwerk aan muren	Geen asbest	-
4.1 Code: MM01	Mengmonster	-

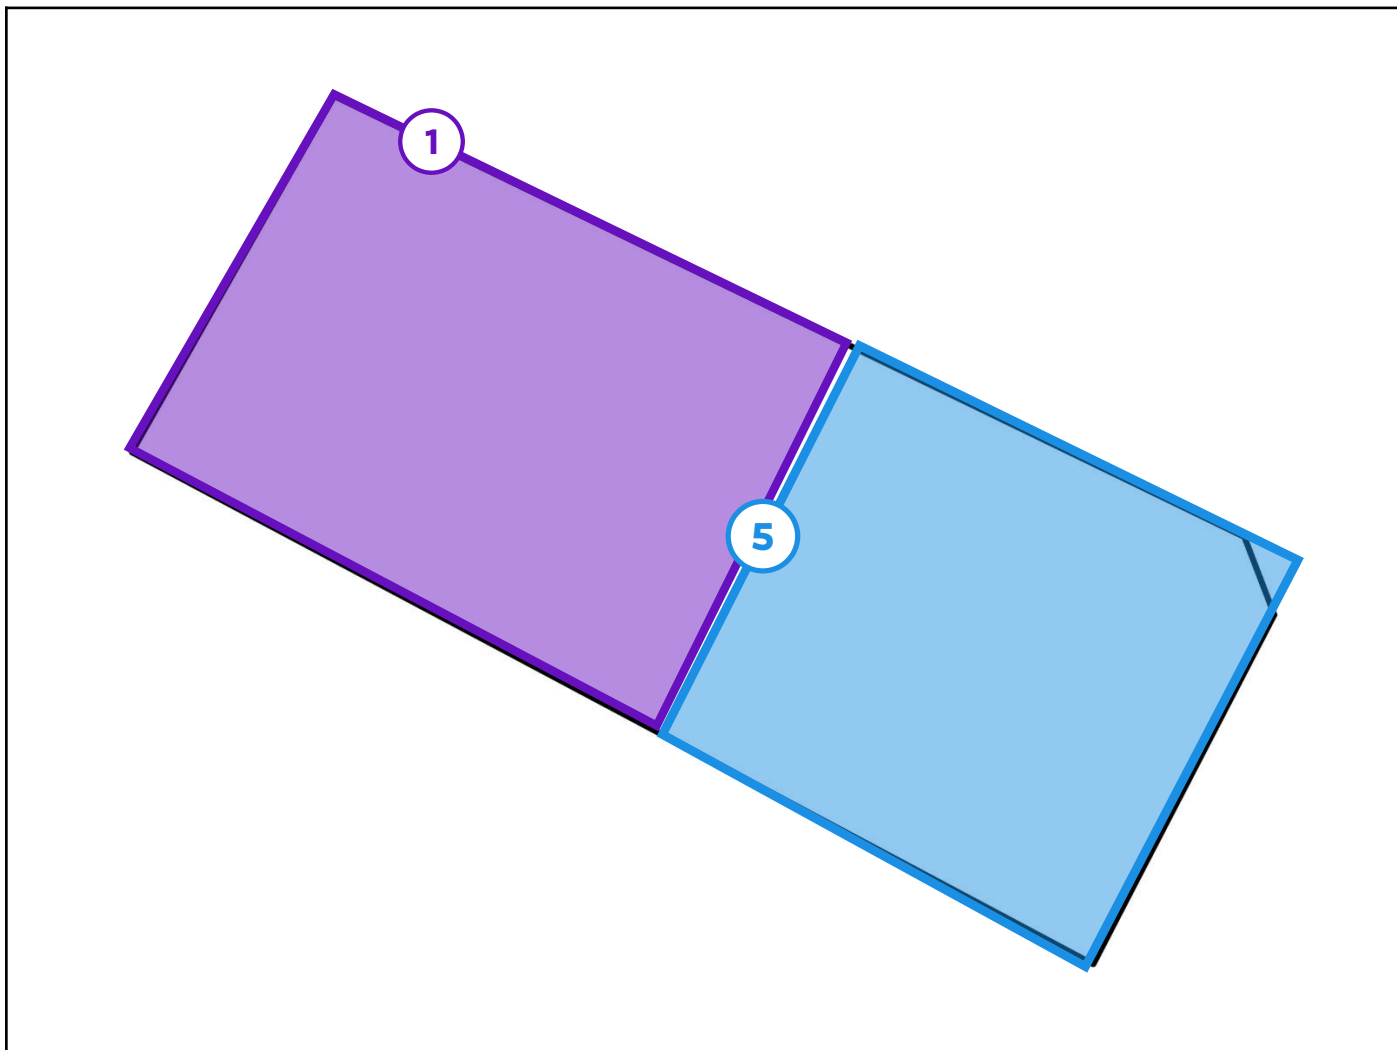
Plan 1.6: dakenplan

Beschrijving	Type	Actie
1. Onderdak (dak hoger dan 3,5m)	Beperking	-
5. Roofing op dak	Geen asbest	-

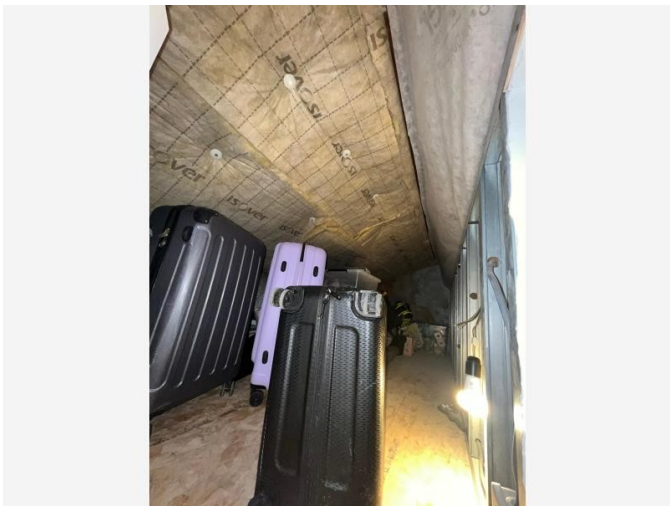
Tijdelijke beperking

Reden: Het te onderzoeken materiaal situeert zich hoger dan 3,50 m te rekenen vanaf een veilige ondergrond

Uitleg van de asbestdeskundige: Het onderdak van de woning bevindt zich op meer dan 3,5m te rekenen vanaf een veilige ondergrond en kan vanwege de afwerking langs de binnenzijde niet visueel worden nagekeken.

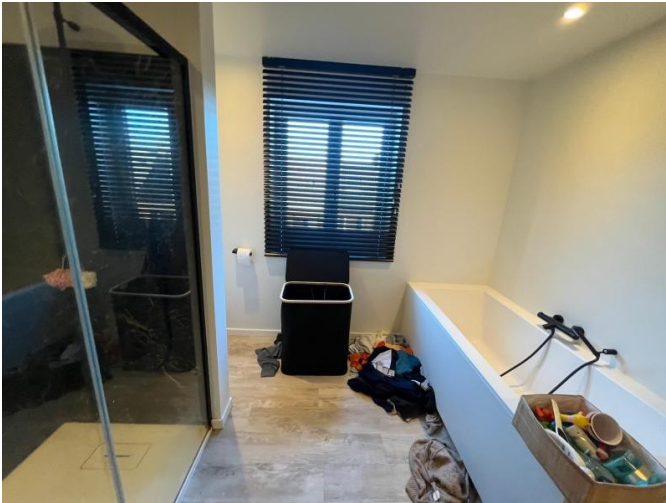
Informatie over een materiaal dat de asbestdeskundige niet kan waarnemen of vaststellen

De gebruikte tegellijm van plinten, wand- en/of vloertegels kan asbest bevatten, het betreft een niet-destructief onderzoek, daardoor kon deze niet visueel vastgesteld, beoordeeld en bemonsterd worden.

Basis voor advies	Beoordeling op basis van expertise, zonder een vaststelling door de asbestdeskundige.
Primaire drager	binnenwand en vloer
(Asbest)materiaal	In-situ afwerkingslagen - Lijm laag

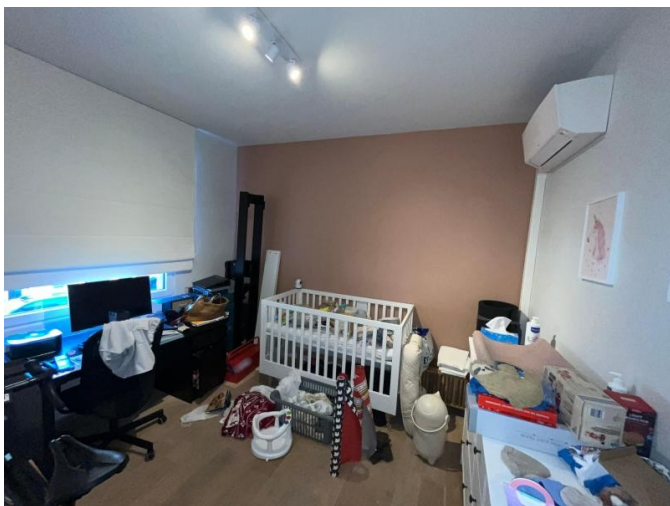
Informatie over een materiaal dat de asbestdeskundige niet kan waarnemen of vaststellen

Dit asbestattest werd opgemaakt na een volledige rondgang ter plaatse van het inspectiegebied. Conform het inspectieprotocol werden de, op het moment van de controle, waarneembare asbestverdachte materialen en/of ruimtes opgenomen in dit asbestattest. De overige materialen waren niet waarneembaar, niet verdacht of werden beschreven in een beperkings- of adviesfiche.

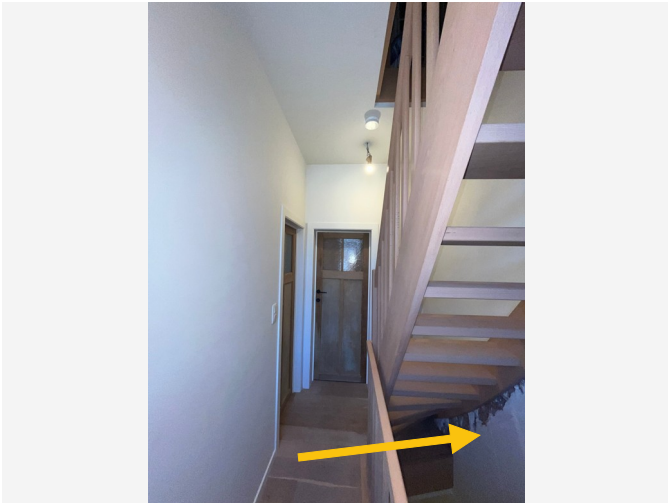
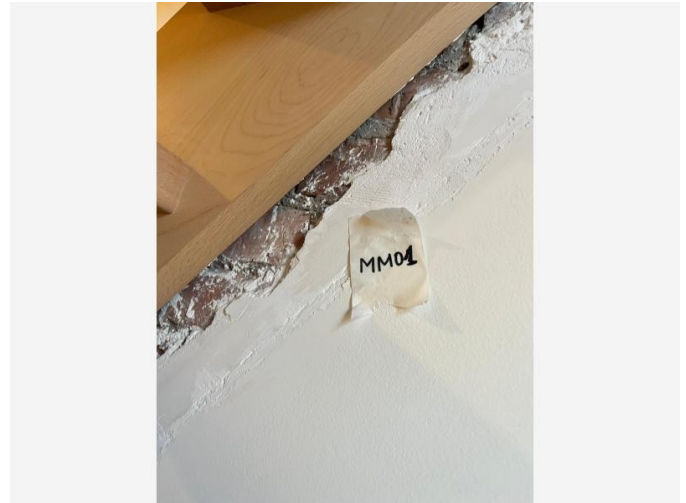
Fiche 4: Pleisterwerk aan muren

Geen asbest

#	Type	Referentie	Resultaat
4.1	Mengmonster	MM01	Geen asbest

Beschrijving	Pleisterwerk aan muren
Omgeving	Binnen
Primaire drager	Binnenwand
Bindmiddel van materiaal	Gips - kalk
Gebondenheid op basis van bindmiddel	Niet-hechtgebonden
Hoeveelheid (oppervlakte - dikte - aantal)	• 350,00 m ² - 1,00 cm - 1 stuk
Totaal volume	3,50 m ³
Identificatiemethode	Een monstername door de asbestdeskundige met laboanalyse door een asbestlabo.
Destructieve handeling voor identificatie	Nee
Opmerking	<p>In volgende verplicht te bemonsteren ruimtes is geen waarneembaar pleisterwerk aangetroffen: Stookplaats/kelder</p> <p>Volgende verplichte te bemonsteren ruimtes zijn niet aanwezig:</p> <p>Het betreft een (ruwe) schatting van de hoeveelheid. Het betreft al het waarneembaar pleisterwerk aanwezig op de muren van het inspectiegebied. De monsternames zijn steekproefsgewijs genomen in de voorgeschreven ruimten volgens de voorschriften van het inspectieprotocol. Een negatief analyseresultaat sluit niet uit dat er op andere plaatsen in dezelfde toepassing toch asbest kan voorkomen.</p>

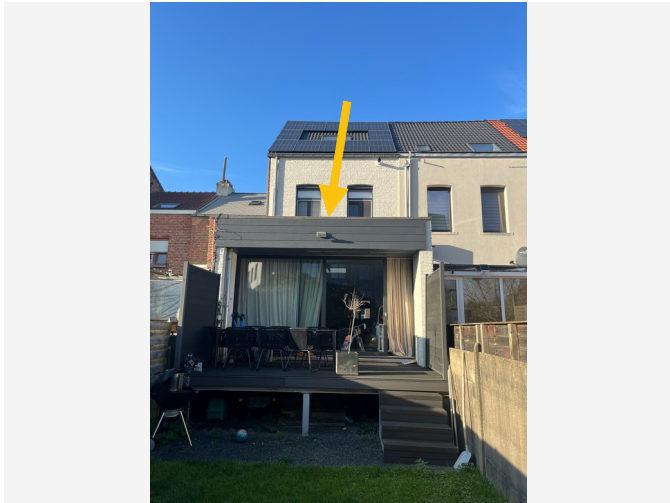
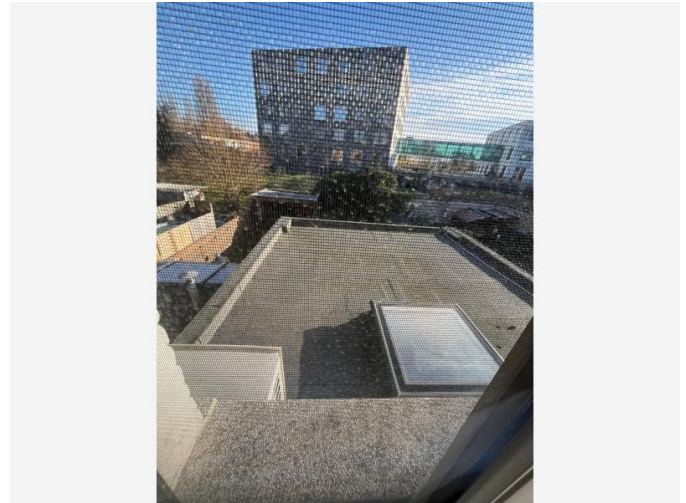
Fiche 5: Roofing op dak

Geen asbest

Beschrijving	Roofing op dak
Omgeving	Buiten
Primaire drager	Plat dak
Bindmiddel van materiaal	Bitumen (roofing, teer, asfalt)
Gebondenheid op basis van bindmiddel	Hecht
Hoeveelheid (oppervlakte - aantal)	• 30,00 m ² - 1 stuk
Totale oppervlakte	30,00 m ²
Identificatiemethode	De asbestdeskundige gebruikt een bewijsdocument andere dan een bestaande laboanalyse, met bevestiging door vaststelling en expertise en dit zonder monstername.
Destructieve handeling voor identificatie	Nee
Opmerking	Er werd geen monstername uitgevoerd wegens kans op lekschade.

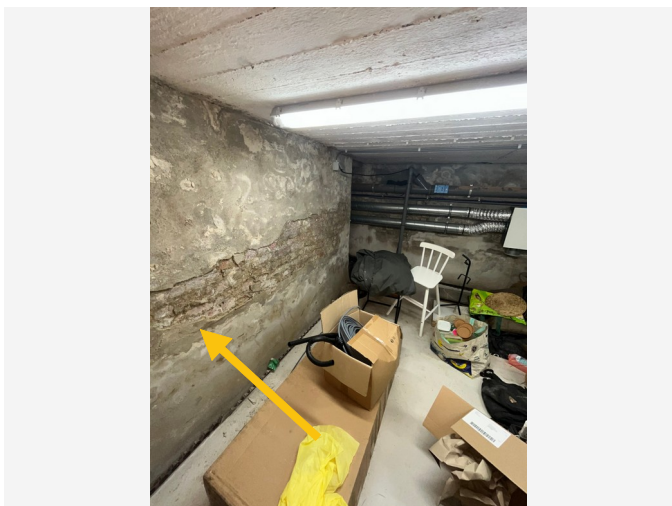
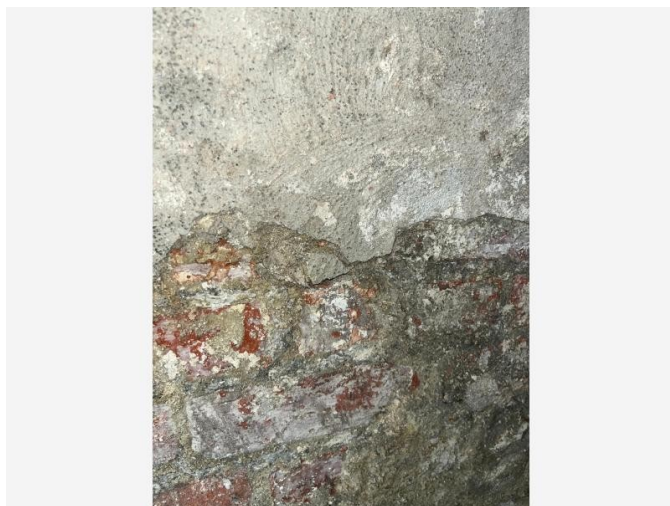
Fiche 6: Cementlaag kelder

Geen asbest

#	Type	Referentie	Resultaat
6.1	Mengmonster	MM02	Geen asbest

Beschrijving	Cementlaag kelder
Omgeving	Binnen
Primaire drager	Binnenwand
Bindmiddel van materiaal	Cement
Gebondenheid op basis van bindmiddel	Hecht
Hoeveelheid (gewicht - aantal)	<ul style="list-style-type: none">• 500,00 kg - 1 stuk
Totaal gewicht	500,00 kg
Identificatiemethode	Een monstername door de asbestdeskundige met laboanalyse door een asbestlabo.
Destructieve handeling voor identificatie	Nee
Opmerking	Het betreft een ruwe schatting van de hoeveelheid.
