Asbestinventarisatetest

Mechelbaan 95, 2500 Lier

Attestnummer : **20260526-000281.000**

Uitgegeven op : **26.05.2026**

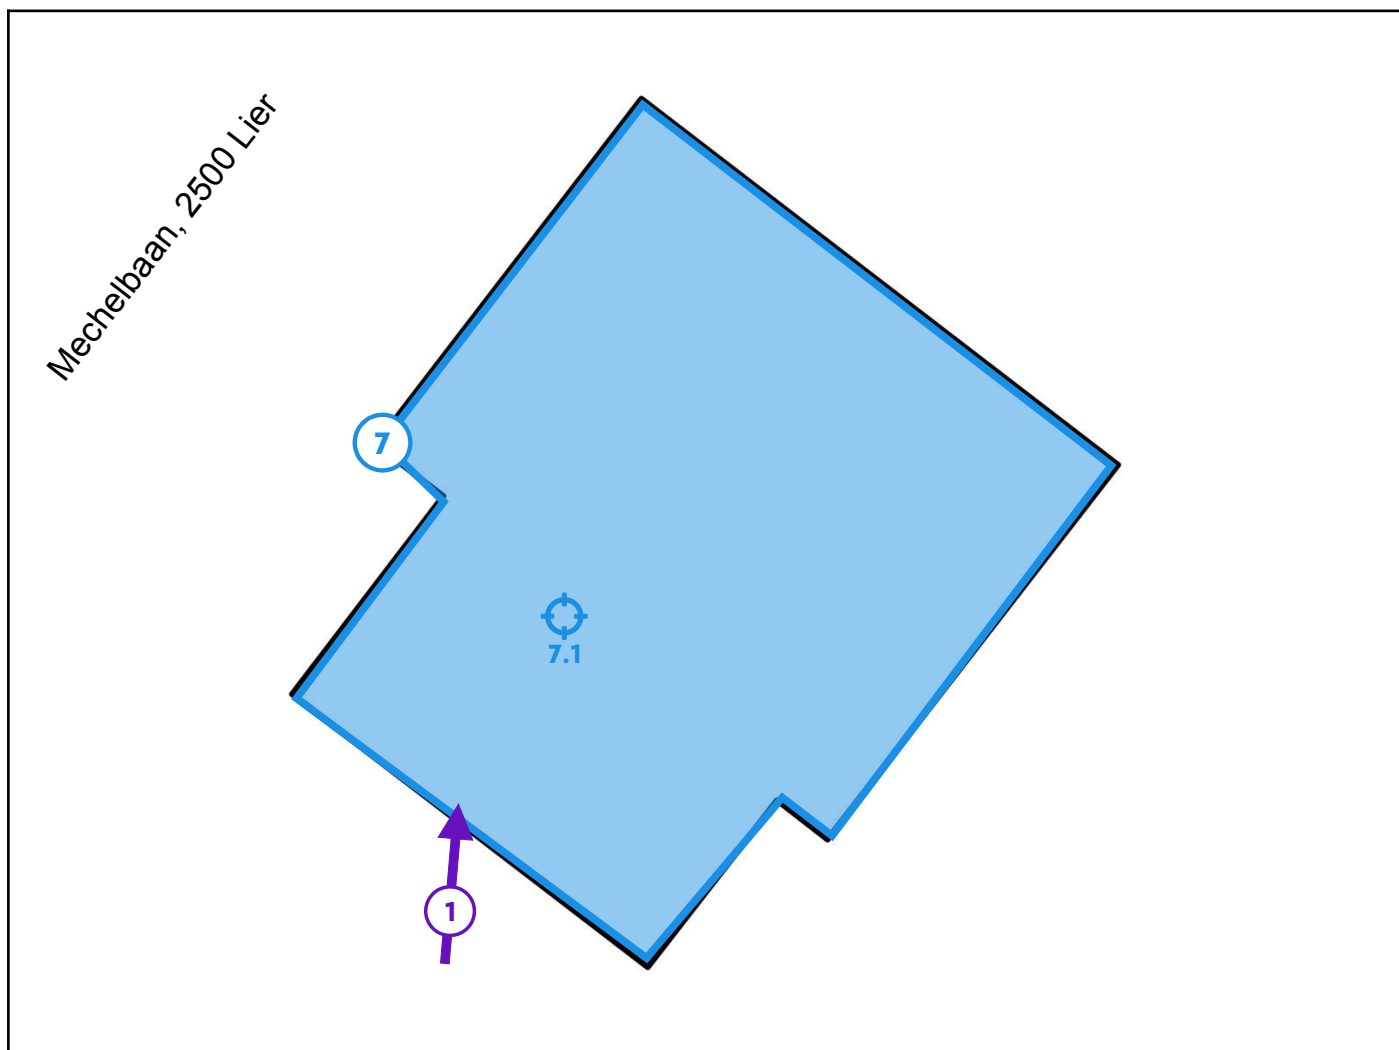
Plan 1.4: woning dakenplan

Beschrijving	Type	Actie
1. Schouwen	Beperking	-
7. Onderdak	Geen asbest	-
7.1 Code: PM01	Puntmonster	-

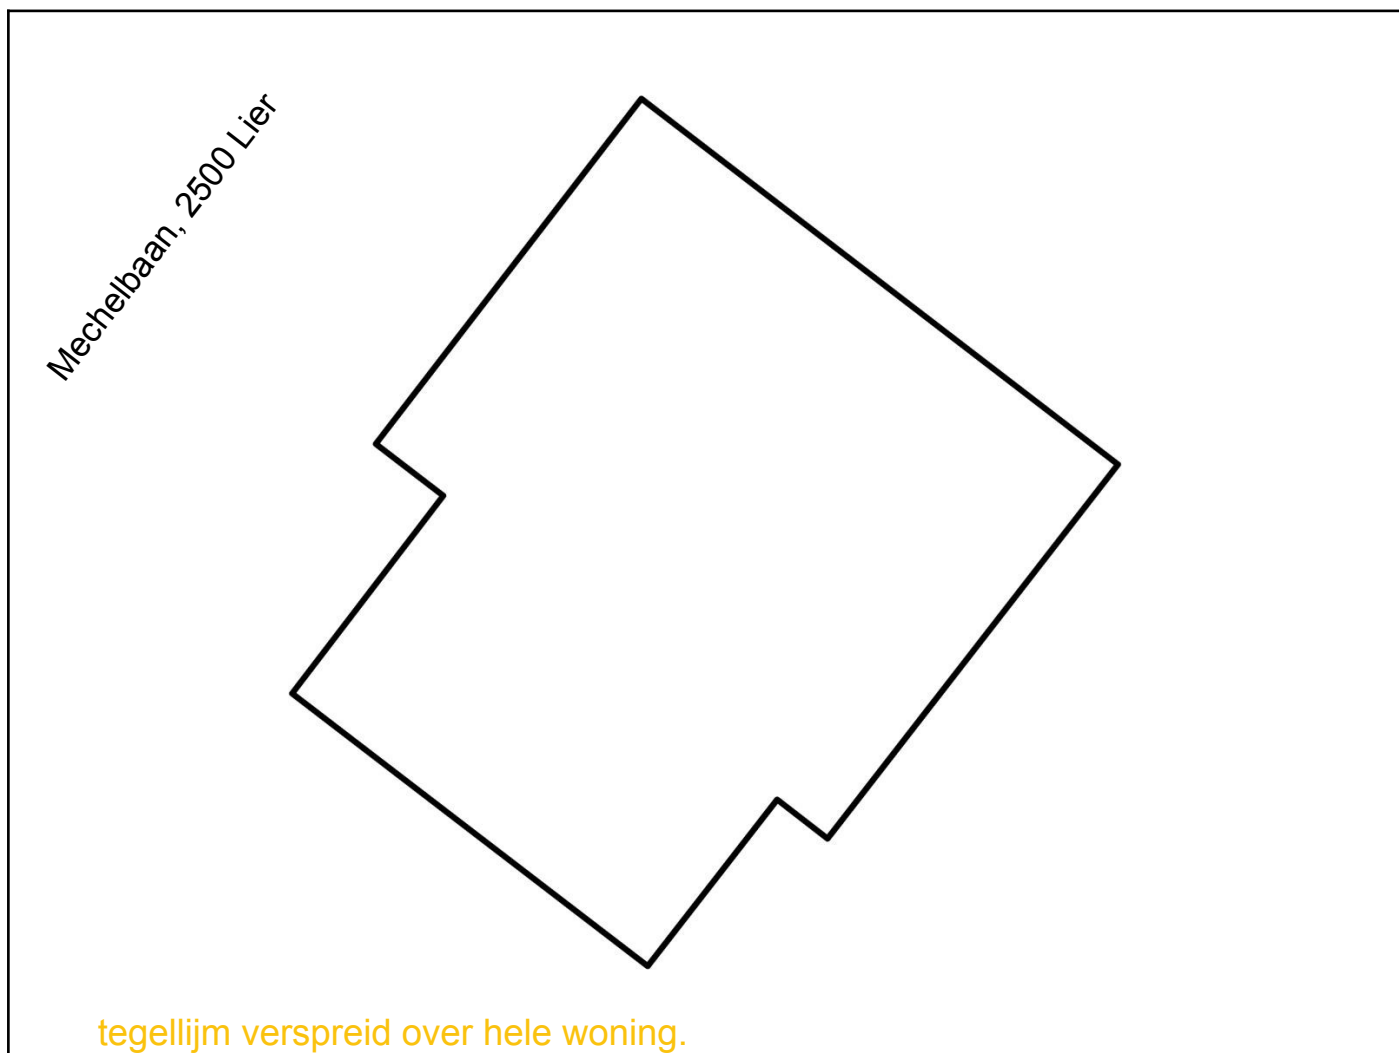
Plan 1.5: woning overzichtspl

Beschrijving	Type	Actie
3. Tegellijm	Advies	-

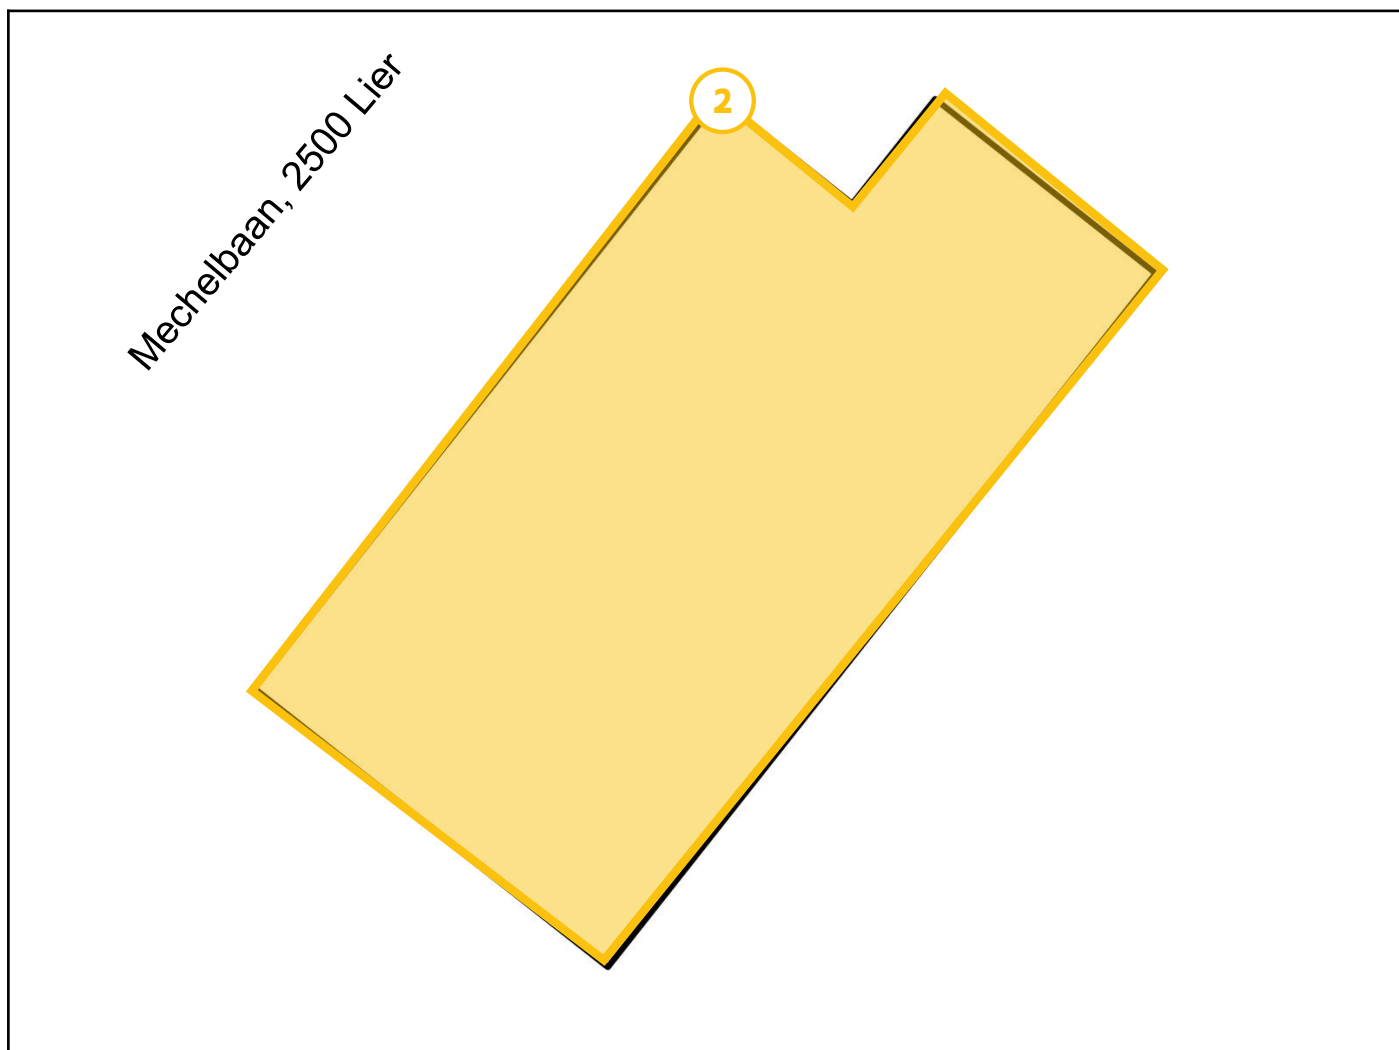
Plan 2.1: Bijgebouw plan

Beschrijving	Type	Actie
2. tuinhuis	Uitsluiting	-

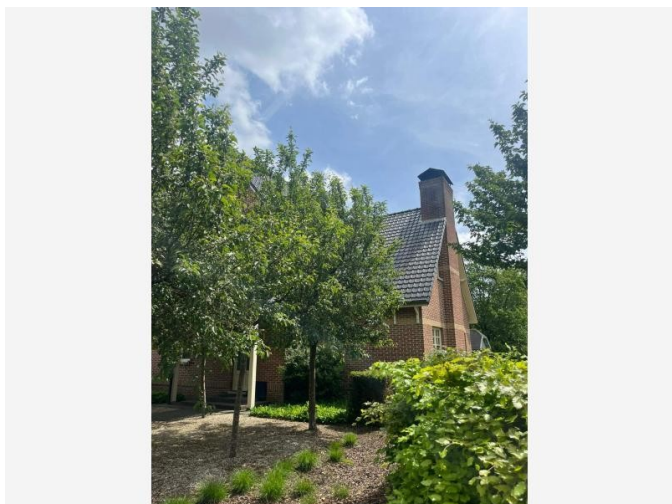
Situeringfoto

Tijdelijke beperking

Reden: Het te onderzoeken materiaal situeert zich hoger dan 3,50 m te rekenen vanaf een veilige ondergrond

Uitleg van de asbestdeskundige: De binnenkant van de schouw(en) kon(den) niet visueel worden nagekeken. De toegang van de schouw kan alleen vanaf de bovenkant gecontroleerd worden en dit is niet mogelijk binnen de onderzoeksbeperkingen van het inspectieprotocol.

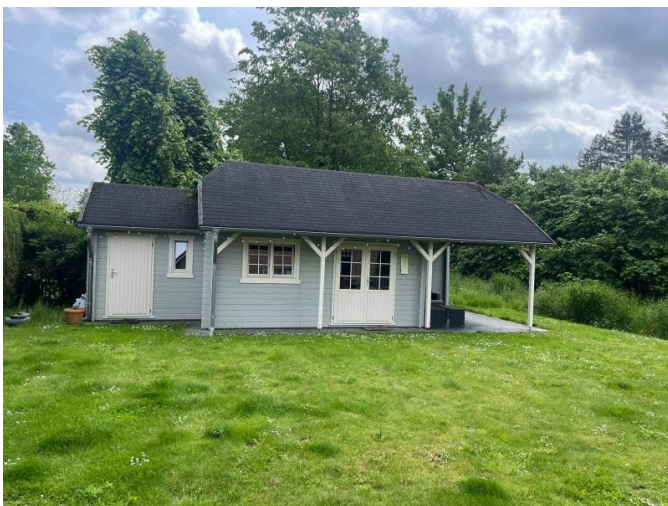
Situeringfoto

Uitgesloten van inspectie

Bouwjaar: 2013

Constructies gebouwd vanaf 2001 moeten niet onderzocht worden

Opmerking	op satelietfotos is te zien dat het tuinhuis na 2013 werd geplaatst.
-----------	----------------------------------------------------------------------

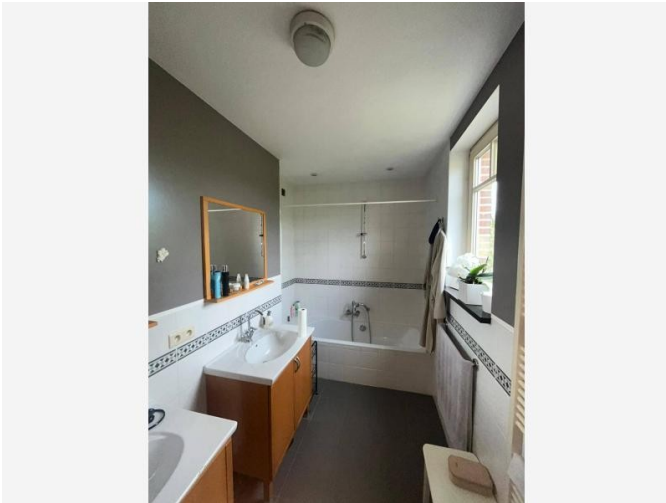
Situeringsfoto

De gebruikte tegellijm van plinten, wand- en/of vloertegels kan asbest bevatten, het betreft een niet-destructief onderzoek, daardoor kon deze niet visueel vastgesteld, beoordeeld en bemonsterd worden.

Basis voor advies	Beoordeling op basis van expertise, zonder een vaststelling door de asbestdeskundige.
Primaire drager	binnenwand en vloer
(Asbest)materiaal	In-situ afwerkingslagen - Lijm laag

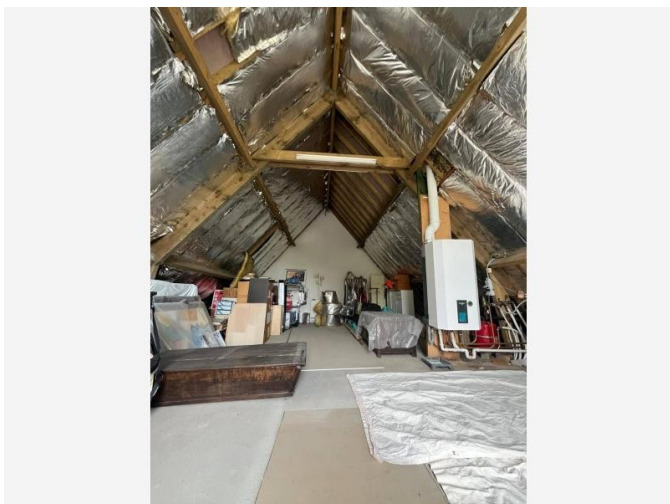
Situeringfoto

Dit asbestattest werd opgemaakt na een volledige rondgang ter plaatse van het inspectiegebied. Conform het inspectieprotocol werden de, op het moment van de controle, waarneembare asbestverdachte materialen en/of ruimtes opgenomen in dit asbestattest. De overige materialen waren niet waarneembaar, niet verdacht of werden beschreven in een beperkings- of adviesfiche.

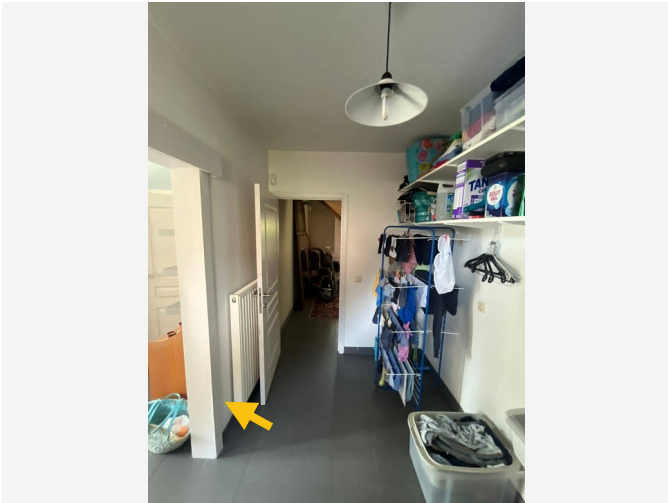
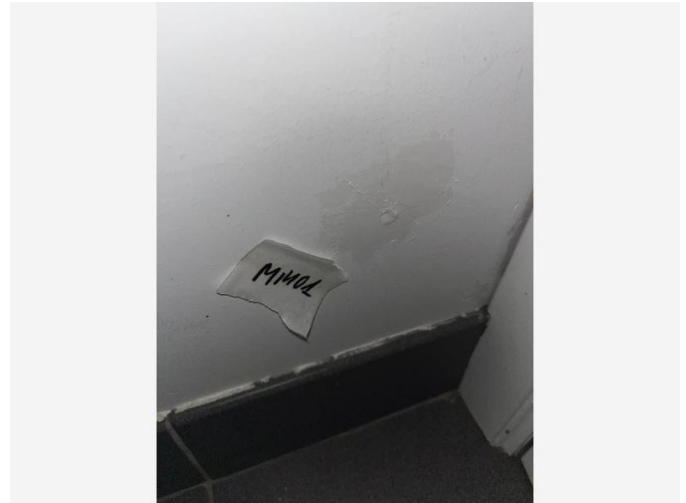
Fiche 5: Pleisterwerk aan muren

Geen asbest

#	Type	Referentie	Resultaat
5.1	Mengmonster	MM01	Geen asbest

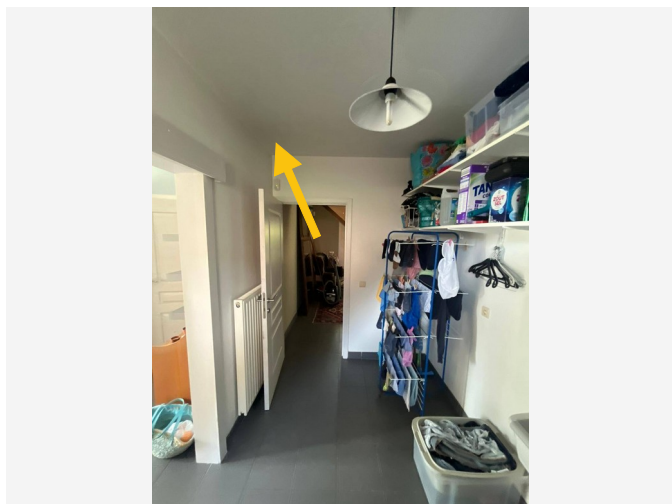
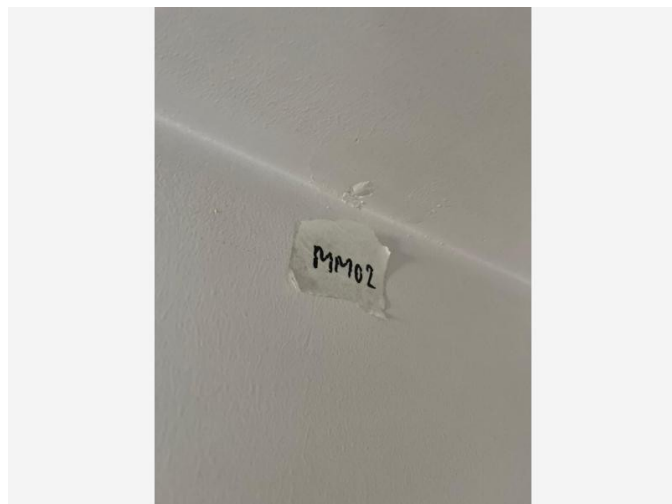
Fiche 6: Pleisterwerk aan plafond

Geen asbest

#	Type	Referentie	Resultaat
6.1	Mengmonster	MM02	Geen asbest

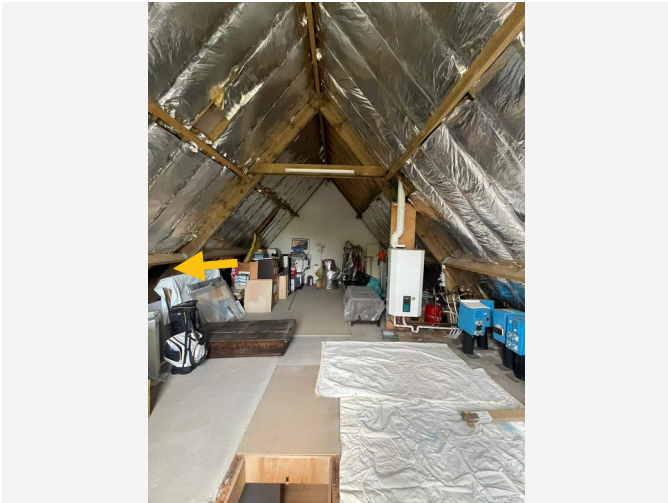
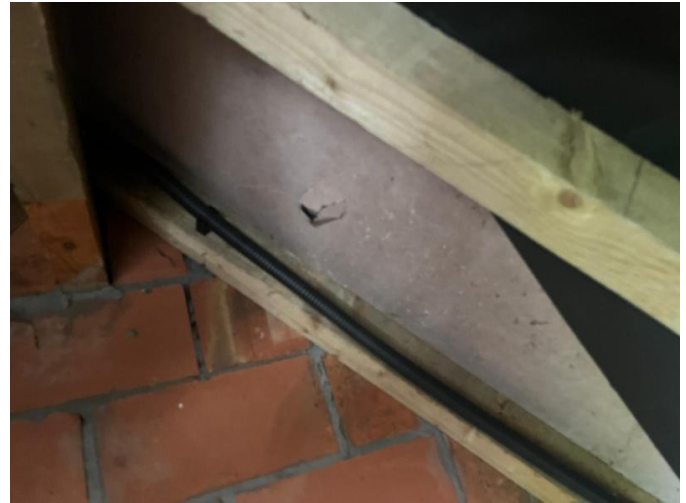
Geen asbest

#	Type	Referentie	Resultaat
7.1	Puntmonster	PM01	Geen asbest

Beschrijving	Onderdak
Omgeving	Binnen
Primaire drager	Schuin dak
Bindmiddel van materiaal	Cement
Gebondenheid op basis van bindmiddel	Hecht
Hoeveelheid (oppervlakte - dikte - aantal)	• 150,00 m ² - 0,48 cm - 1 stuk
Totaal volume	0,72 m ³
Identificatiemethode	Een monstername door de asbestdeskundige met laboanalyse door een asbestlabo.
Destructieve handeling voor identificatie	Nee
Opmerking	Betreft een ruwe schatting.
