Asbestinventarisatetest

Otterstraat 21, 2800 Mechelen

Attestnummer : 20260504-000052.000

Niet-asbestveilig

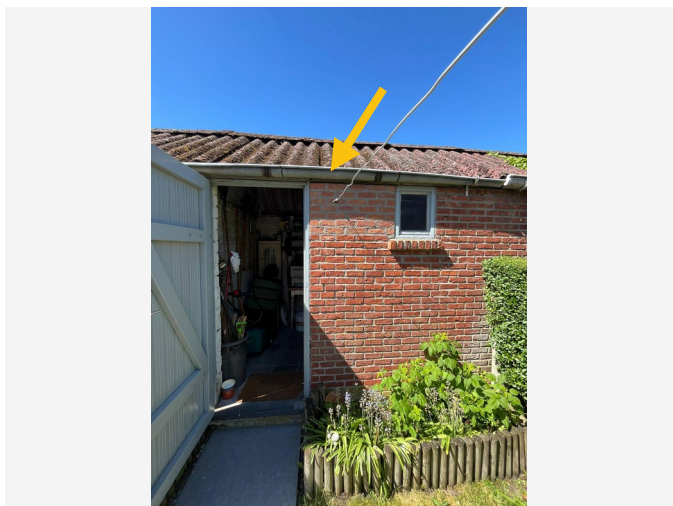
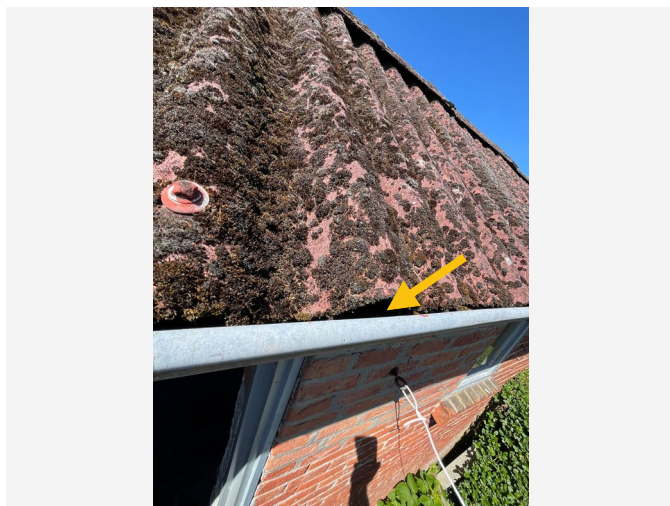
Dringend verwijderen

Beschrijving	Slib in dakgoten
Type afvalstof	Betreft resten (contaminatie) van verwerking of beschadiging
Type resten (contaminatie)	<ul style="list-style-type: none">Stof, deeltjes < 4 mm, flinters, gruis (los, opliggend)Stof, deeltjes < 4 mm, flinters, gruis (vermengd in materiaal)
Besmette materialen	<ul style="list-style-type: none">Sediment (dakgoot, afvoerbuys, regenwaterput, ...)
Bron van de resten	golfplaten dakbedekking
Omgeving	Buiten
Primaire drager	Infrastructuur hemelwater (opvang en afvoer)
Gebondenheid resten	Niet hecht
Hoeveelheid (gewicht - aantal)	<ul style="list-style-type: none">5,00 kg - 1 stuk
Totaal gewicht	5,00 kg
Eenvoudig bereikbaar	Ja
Identificatiemethode	De asbestdeskundige beoordeelt het materiaal als asbestverdacht en dus asbesthoudend, en dit zonder monstername.
Opmerking	De hoeveelheid betreft een ruwe schatting.

- Verwijder het asbestafval.

Het reinigen van de dakgoten kan uitgevoerd worden met vochtige wegwerpdoeken. Stofvorming dient vermeden te worden. Het gebruik van mechanische werktuigen (perslucht, hoge druk, gewone stofzuiger,...) is verboden.

Het mos mag niet gecomposteerd worden of afgevoerd worden als groenafval. Het afval en de gebruikte PBM's en reinigingsdoeken dienen hermetisch en dubbel verpakt te worden en dit mag afgevoerd worden met het restafval. Eventueel spoelwater dient afgevoerd te worden via de riolering.

Zorg voor gepaste persoonlijke beschermingsmiddelen: minimaal FFP3-mondmasker (EN 149), wegwerpoverall met kap (minimaal Cat III, type 5/6), wegwerphandschoenen en overschoenen of afspoelbaar

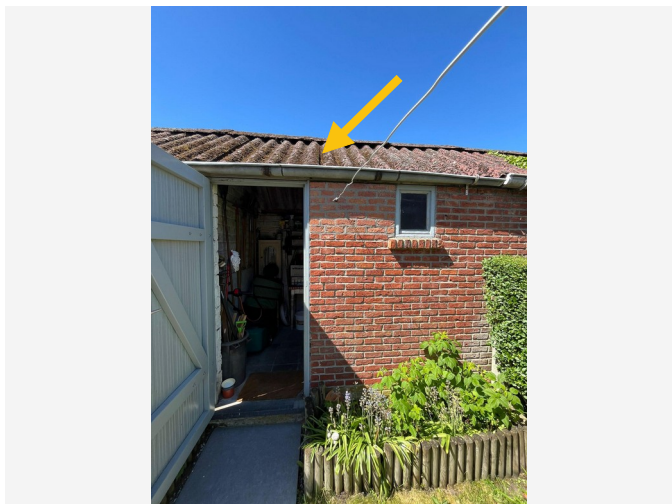
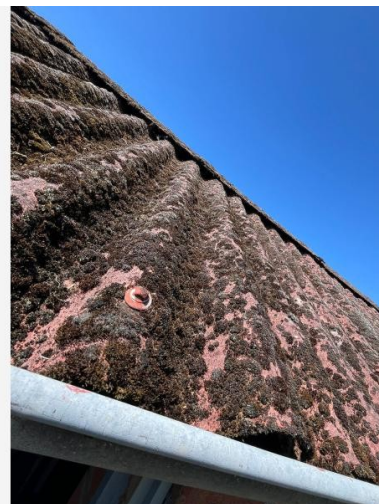
Dringend verwijderen

Eindbeoordeling materiaalrisico	Hoog materiaalrisico en/of hoge kans op vezelvrijgave
---------------------------------	---

Gebondenheid	Categorie 1: hechtgebonden in oorsprong
Asbestsoort (vezeltype)	Crocidoliet aanwezig
Asbestconcentratie	Laag (< 50%)
Afschermingsgraad van het gehele materiaal	Geheel of deels vrij aan de binnenlucht, maar geen contact met binnenluchtstromen
Toestand van het materiaal	Matig beschadigd, matig verweerd

Beschrijving	Golfplaten tuinhuis
Omgeving	Grenst aan binnen- en buitenlucht
Primaire drager	Schuin dak
Asbestmateriaal	Dak- en gevelbekleding - Golfplaat
Bindmiddel van asbestmateriaal	Cement
Gebondenheid op basis van bindmiddel	Hecht
Hoeveelheid (oppervlakte - aantal)	<ul style="list-style-type: none">• 10,00 m² - 1 stuk
Totale oppervlakte	10,00 m ²
Eenvoudig bereikbaar	Ja
Bevestigingswijze	<ul style="list-style-type: none">• Geschroefd
Identificatiemethode	<p>De asbestdeskundige beoordeelt het materiaal als asbestverdacht en dus asbesthoudend, en dit zonder monsternamen.</p> <p>Motivatie: De opdrachtgever weigert om het materiaal te laten bemonsteren.</p>
Destructieve handeling voor identificatie	Nee
Opmerking	Het betreft een schatting van de hoeveelheid.

- Verwijder dit asbestmateriaal zo snel mogelijk. Volg de toestand goed op.
- Hemelwater dat afspoelt van asbestcement daken of gevels kan asbestdeeltjes bevatten. Gebruik het enkel voor gesloten circuits (bv. spoelen toiletten). Reinig na het vervangen van het dak of de gevel de dakgoten en regenwaterput of -ton om asbesthoudend sediment of slib te verwijderen
- Voer bijkomende staalname(s) uit.

- Eenvoudige handelingen: mag via doe-het-zelf of door werknemer(s) met opleidingsattest eenvoudige handelingen
Als dit materiaal verwijderd kan worden zonder het te breken, te beschadigen... , dan mag met dit met eenvoudige handelingen.
Vermijd stofvorming en stofverspreiding op elk moment van de werken. Bevochtig of fixeer het materiaal.
Het gebruik van sneldraaiende werktuigen (boormachine, slijpschijf, hogedrukreiniger...) is verboden.
Zorg voor gepaste persoonlijke beschermingsmiddelen: minimaal FFP3-mondmasker (EN 149),

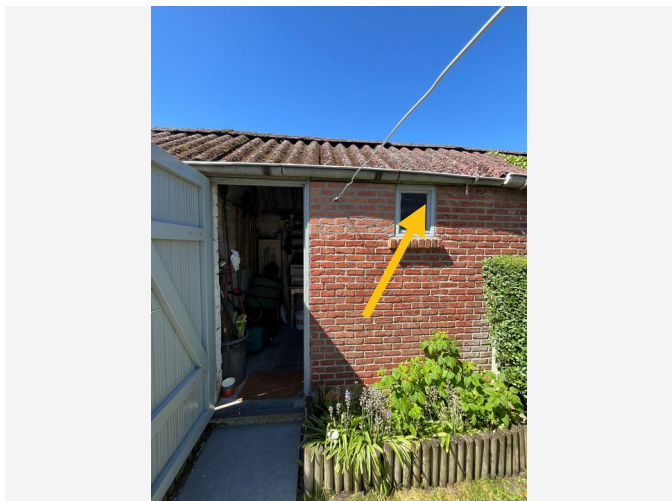
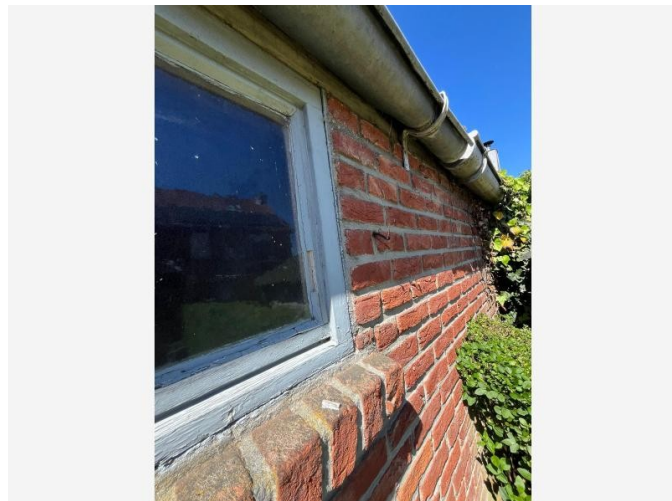
Fiche 3: Mastiek (oud) schrijnwerk (tussen kader en glas) tuinhuis

Verwijderen

Eindbeoordeling materiaalrisico	Verhoogd materiaalrisico en/of verhoogde kans op vezelvrijgave
---------------------------------	--

Gebondenheid	Categorie 1: hechtgebonden in oorsprong
Asbestsoort (vezeltype)	Amfibool aanwezig, uitgezonderd crocidoliet
Asbestconcentratie	Laag (< 50%)
Afschermingsgraad van het gehele materiaal	Geheel of deels vrij aan de binnenlucht, maar geen contact met binnenluchtstromen
Toestand van het materiaal	Matig beschadigd, matig verweerd

Beschrijving	Mastiek (oud) schrijnwerk (tussen kader en glas) tuinhuis
Omgeving	Grenst aan binnen- en buitenlucht
Primaire drager	Wandopening verticaal (raam, deur, ...)
Asbestmateriaal	In-situ afwerkingslagen - Pasta, stopverf, voegsel, stopsel, vulsel, mastiek, kitten, ...
Bindmiddel van asbestmateriaal	Kitten, mastiek, pasta
Gebondenheid op basis van bindmiddel	Hecht
Hoeveelheid (lengte - aantal)	<ul style="list-style-type: none">• 1,00 m - 1 stuk
Totale lengte	1,00 m
Eenvoudig bereikbaar	Ja
Bevestigingswijze	<ul style="list-style-type: none">• Verlijmd, ingegoten, versmeerd
Identificatiemethode	<p>De asbestdeskundige beoordeelt het materiaal als asbestverdacht en dus asbesthoudend, en dit zonder monstername.</p> <p>Motivatie: De opdrachtgever weigert om het materiaal te laten bemonsteren.</p>
Destructieve handeling voor identificatie	Nee
Opmerking	Al het oude schrijnwerk dat mastiek bevat die (half)hard is geworden is verdacht. Het betreft een ruwe schatting van de hoeveelheid.

- Zorg voor een veilig beheer. Vermijd het beschadigen van het asbestmateriaal. Controleer de toestand jaarlijks op wijzigingen.
- Voer bijkomende staalname(s) uit.

- Eenvoudige handelingen: mag via doe-het-zelf of door werknemer(s) met opleidingsattest eenvoudige handelingen
Bij verwijdering in het geheel (kader en glas tesamen) en als dit materiaal verwijderd kan worden zonder het te breken, te beschadigen... , dan mag met dit met eenvoudige handelingen. Bij de verwerking van het afval zal dan deze toepassing in een hermetische zone verwijderd worden.

Vermijd stofvorming en stofverspreiding op elk moment van de werken. Bevochtig of fixeer het materiaal.

Het gebruik van sneldraaiende werktuigen (boormachine, slijpschijf, hogedrukreiniger...) is verboden.

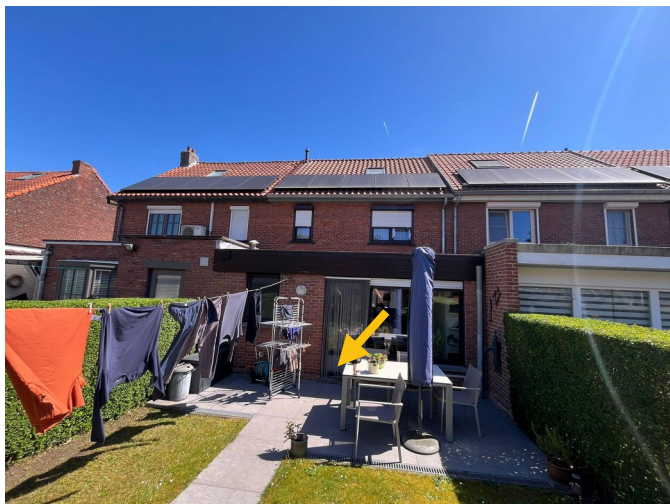
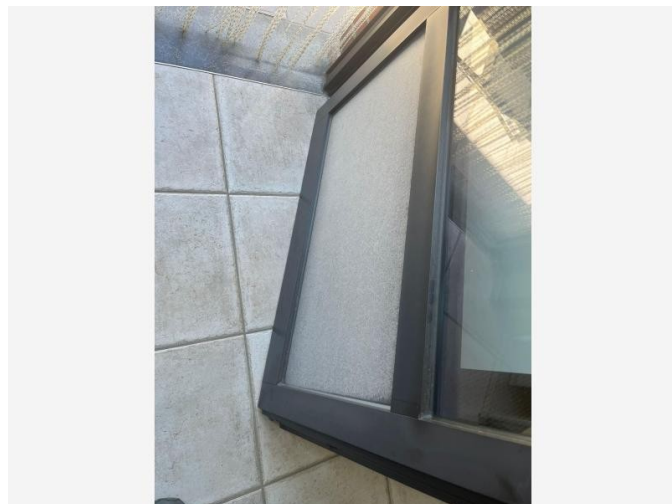
Zorgvuldig beheren

Eindbeoordeling materiaalrisico	Laag materiaalrisico en/of verlaagde kans op vezelvrijgave
---------------------------------	--

Gebondenheid	Categorie 1: hechtgebonden in oorsprong
Asbestsoort (vezeltype)	Crocidoliet aanwezig
Asbestconcentratie	Laag (< 50%)
Afschermingsgraad van het gehele materiaal	Geheel of deels vrij aan de binnenlucht, maar geen contact met binnenluchtstromen
Toestand van het materiaal	Onbeschadigd, niet verweerd

Beschrijving	Glasalplaat in achterdeur
Omgeving	Grenst aan binnen- en buitenlucht
Primaire drager	Wandopening verticaal (raam, deur, ...)
Asbestmateriaal	Plaat, paneel, tablet - Geëmailleerd, type Glasal
Bindmiddel van asbestmateriaal	Cement
Gebondenheid op basis van bindmiddel	Hecht
Hoeveelheid (oppervlakte - dikte - aantal)	• 1,00 m ² - 1,00 cm - 1 stuk
Totaal volume	0,01 m ³
Eenvoudig bereikbaar	Ja
Bevestigingswijze	• Geklemd
Identificatiemethode	De asbestdeskundige beoordeelt het materiaal als asbestverdacht en dus asbesthoudend, en dit zonder monsternamen. Motivatie: De opdrachtgever weigert om het materiaal te laten bemonsteren.
Destructieve handeling voor identificatie	Nee
Opmerking	Het betreft een schatting van de hoeveelheid.

- Zorg voor een veilig beheer. Vermijd het beschadigen van het asbestmateriaal. Controleer de toestand jaarlijks op wijzigingen.
- Voer bijkomende staalname(s) uit.

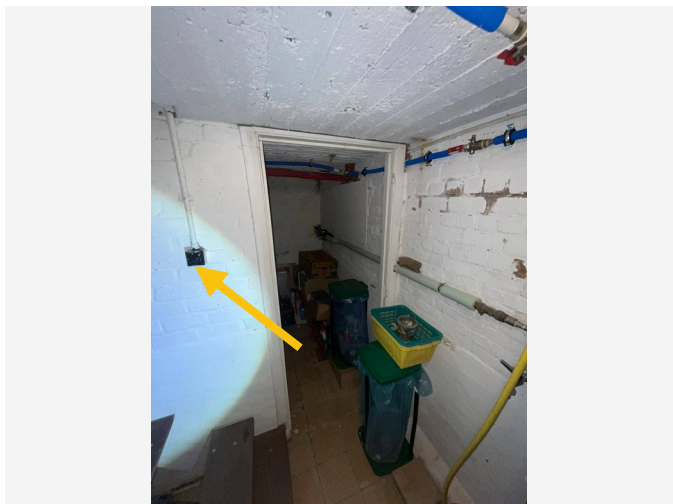
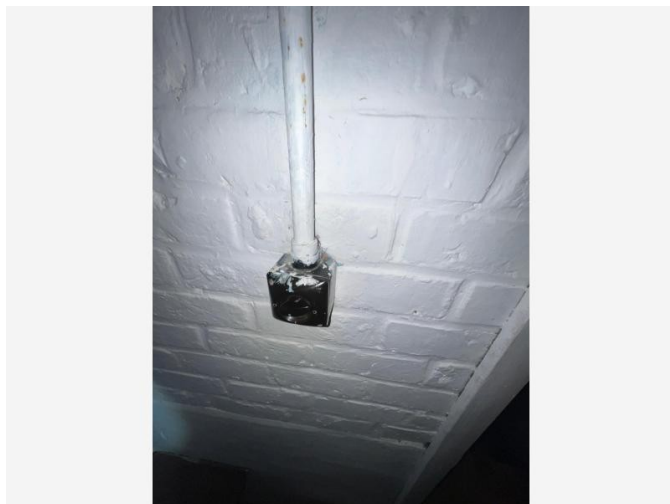
Zorgvuldig beheren

Eindbeoordeling materiaalrisico	Laag materiaalrisico en/of verlaagde kans op vezelvrijgave
---------------------------------	--

Gebondenheid	Categorie 1: hechtgebonden in oorsprong
Asbestsoort (vezeltype)	Crocidoliet aanwezig
Asbestconcentratie	Laag (< 50%)
Afschermingsgraad van het gehele materiaal	Geheel of deels vrij aan de binnenlucht, maar geen contact met binnenluchtstromen
Toestand van het materiaal	Onbeschadigd, niet verweerd

Beschrijving	Bakeliet (oud elektrisch materieel)
Omgeving	Binnen
Primaire drager	Communicatie en elektrische infrastructuur en uitrusting
Asbestmateriaal	Bakeliet
Bindmiddel van asbestmateriaal	Kunststof of -hars
Gebondenheid op basis van bindmiddel	Hecht
Hoeveelheid (gewicht - aantal)	<ul style="list-style-type: none"> • 0,50 kg - 1 stuk
Totaal gewicht	0,50 kg
Eenvoudig bereikbaar	Ja
Bevestigingswijze	<ul style="list-style-type: none"> • Geschroefd
Identificatiemethode	<p>De asbestdeskundige beoordeelt het materiaal als asbestverdacht en dus asbesthoudend, en dit zonder monstername.</p> <p>Motivatie: Er is een onderzoeksbepanking die monstername verhindert.</p>
Destructieve handeling voor identificatie	Nee
Opmerking	<p>Het betreft al het oud elektrisch (schakel)materieel van bakeliet (bvb; schakelaars/klemmendozen/stopcontacten/lamphouders...) Het betreft een ruwe schatting van de hoeveelheid.</p> <p>Het nemen van een monster was niet mogelijk daar er steeds een beschadiging nodig is. Aangezien deze toepassing dient voor de elektrische installatie is er dan een kans op elektrocutie.</p>

- Zorg voor een veilig beheer. Vermijd het beschadigen van het asbestmateriaal. Controleer de toestand jaarlijks op wijzigingen.
- Voer bijkomende staalname(s) uit.

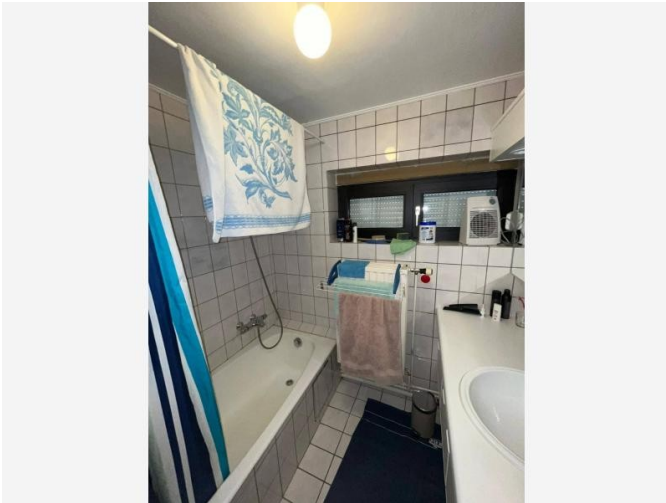
De gebruikte tegellijm van plinten, wand- en/of vloertegels kan asbest bevatten, het betreft een niet-destructief onderzoek, daardoor kon deze niet visueel vastgesteld, beoordeeld en bemonsterd worden.

Basis voor advies	Beoordeling op basis van expertise, zonder een vaststelling door de asbestdeskundige.
Primaire drager	binnenwand en vloer
(Asbest)materiaal	In-situ afwerkingslagen - Lijm laag

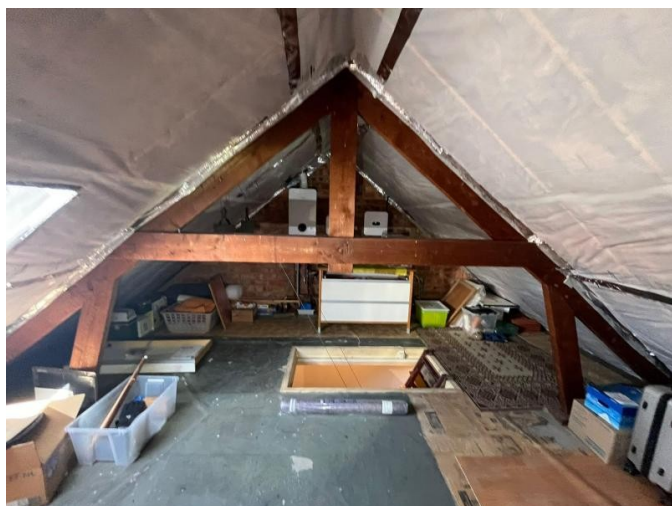
Beschrijving	Notitie	Terug te vinden op plannen
Fiche 16: Onderdak	Het onderdak is niet vast te stellen door de binnenaafwerking en door de dakbedekking.	Plan 1.4: woning zolder
