Asbestinventarisatetest

Anjerstraat 9, 2590 Berlaar

Attestnummer : **20250619-000477.000**

Uitgegeven op : **19.06.2025**

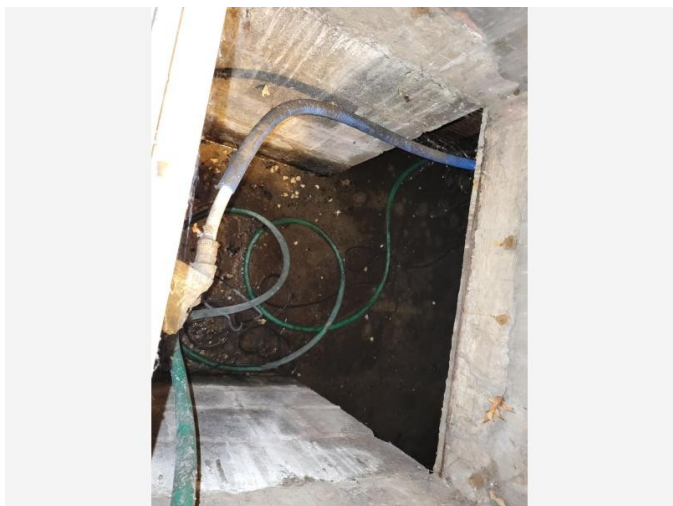
Situeringfoto

Permanente beperking

Reden: Ruimtes lager dan 1,5m

Uitleg van de asbestdeskundige: Omdat de kruipkelder lager is dan 1,5m is het ons niet mogelijk bevonden een veilige toegang te verkrijgen tot de kruipkelder voor inspectie naar asbestmaterialen.

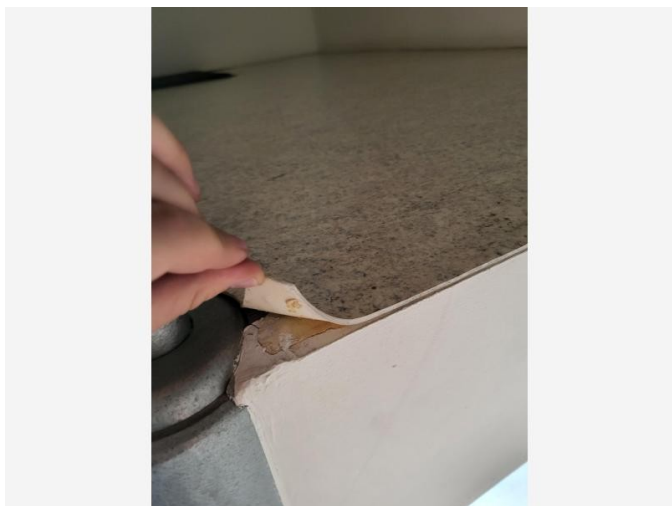
Er is vastgesteld ter plaatse dat alle vinyl vloerzeilen asbestvrij kunnen beschouwd worden. Ze bestaan uit een nieuwer type van linoleum of vilt.

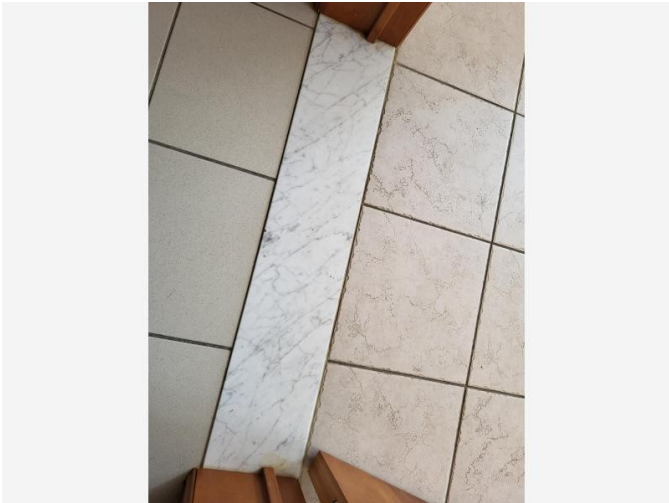
De vensterbanken en entreporties bestaan uit (marmer) natuursteen en zijn niet asbestverdacht.

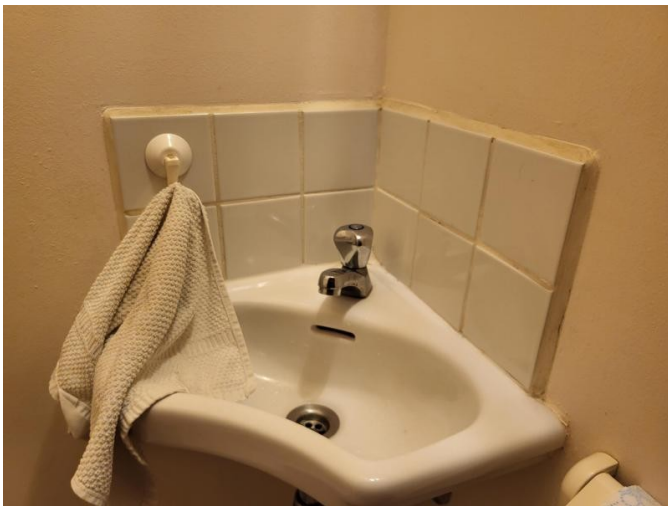
Het is ons niet mogelijk bevonden om een staalname uit te voeren zonder destructieve handelingen toe te passen. Het is aangeraden extra staalname(s) uit te laten voeren om de effectieve asbesthoudendheid van de tegel en tegellijm uit te sluiten voor sloop- en/of renovatiewerken.

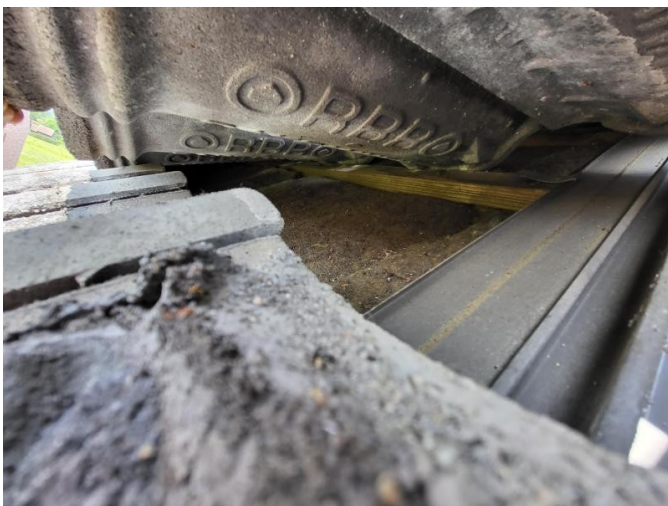
Ter plaatse is vastgesteld dat er geen (asbestverdacht)onderdak aanwezig is. Het betreft glaswol met een damp scherm tussenin.

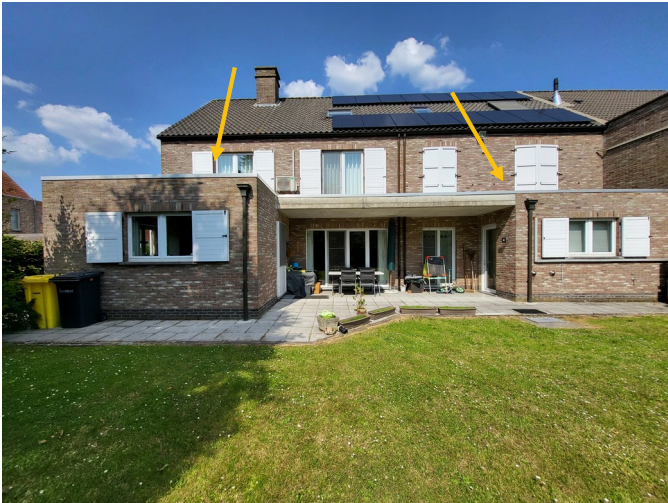
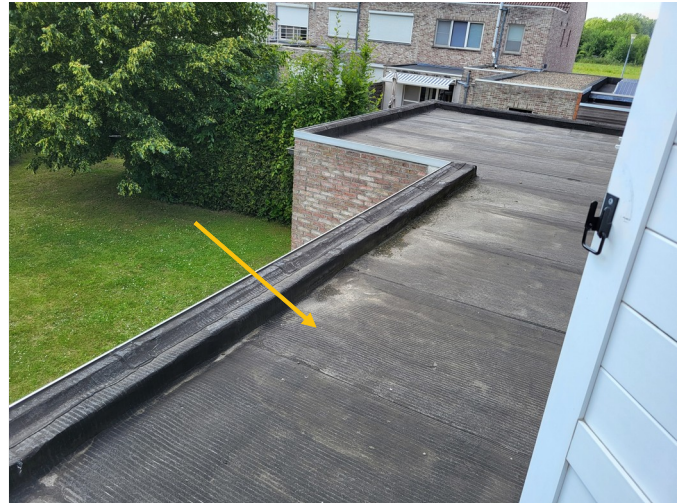
Fiche 6: Niet-asbestverdachte roofing

Geen asbest

Beschrijving	Niet-asbestverdachte roofing
Omgeving	Buiten
Primaire drager	Plat dak
Bindmiddel van materiaal	Bitumen (roofing, teer, asfalt)
Gebondenheid op basis van bindmiddel	Hecht
Hoeveelheid (oppervlakte - aantal)	• 29,17 m ² - 1 stuk
Totale oppervlakte	29,17 m ²
Identificatiemethode	Vaststelling met bewijsdocument, zonder monstername
Destructieve handeling voor identificatie	Nee
Opmerking	<p>Met behulp van een beschikbaar factuur kan vastgesteld worden dat de roofing dateert van 30/08/2012. Alle toepassingen die dateren van na 2001 kunnen beschouwd worden als asbestvrij.</p> <p>De hoeveelheden zijn geschat, geen exacte waardes.</p>

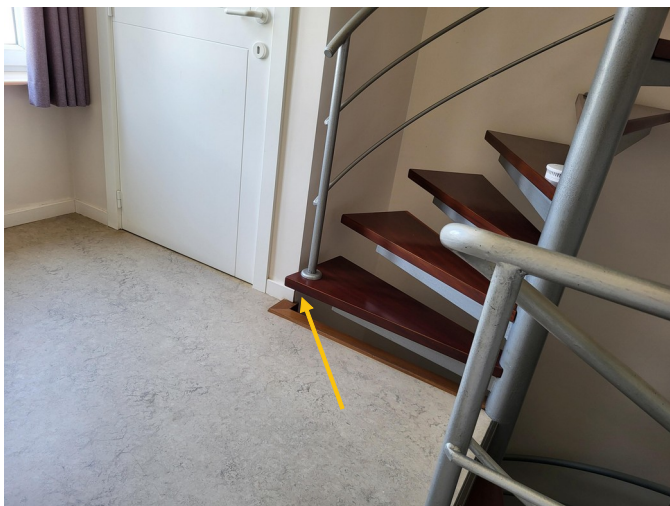
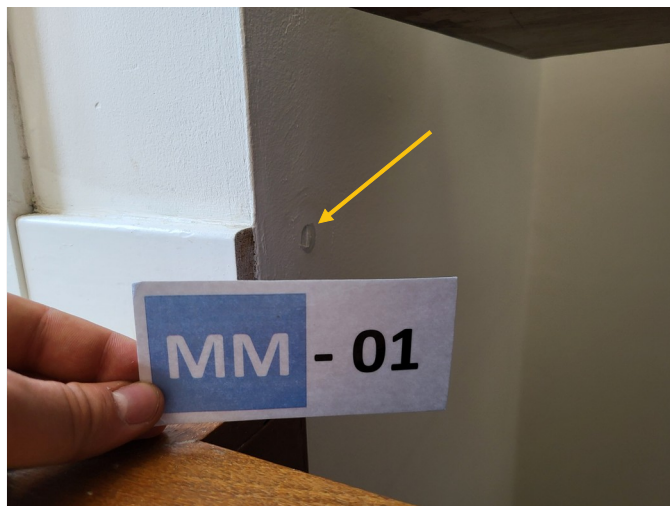
Fiche 7: Pleisterwerk wanden

Geen asbest

#	Type	Referentie	Resultaat
7.1	Mengmonster	F25-015-MM01	Geen asbest

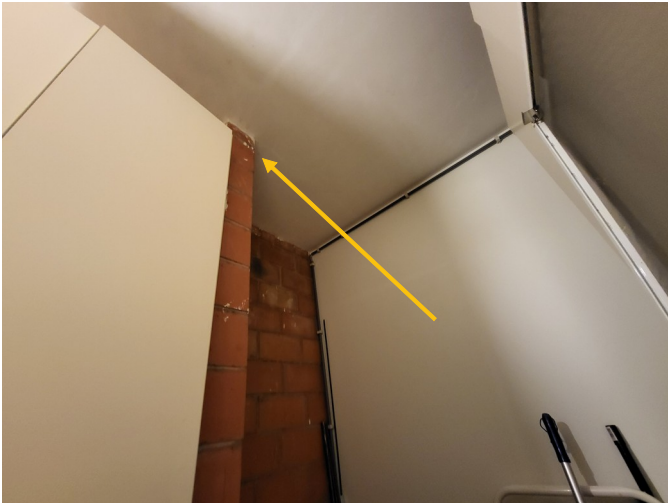
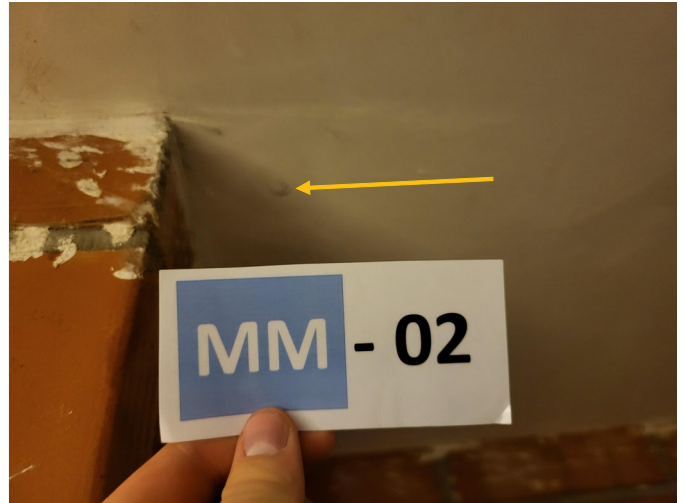
Fiche 8: Pleisterwerk plafond

Geen asbest

#	Type	Referentie	Resultaat
8.1	Mengmonster	F25-015-MM02	Geen asbest
