# Asbestinventarisatetest

Kanonniersweg 41, 2820 Bonheiden

Attestnummer : **20261020-000309.000**

**Asbestveilig** (maar mogelijk niet asbestvrij)

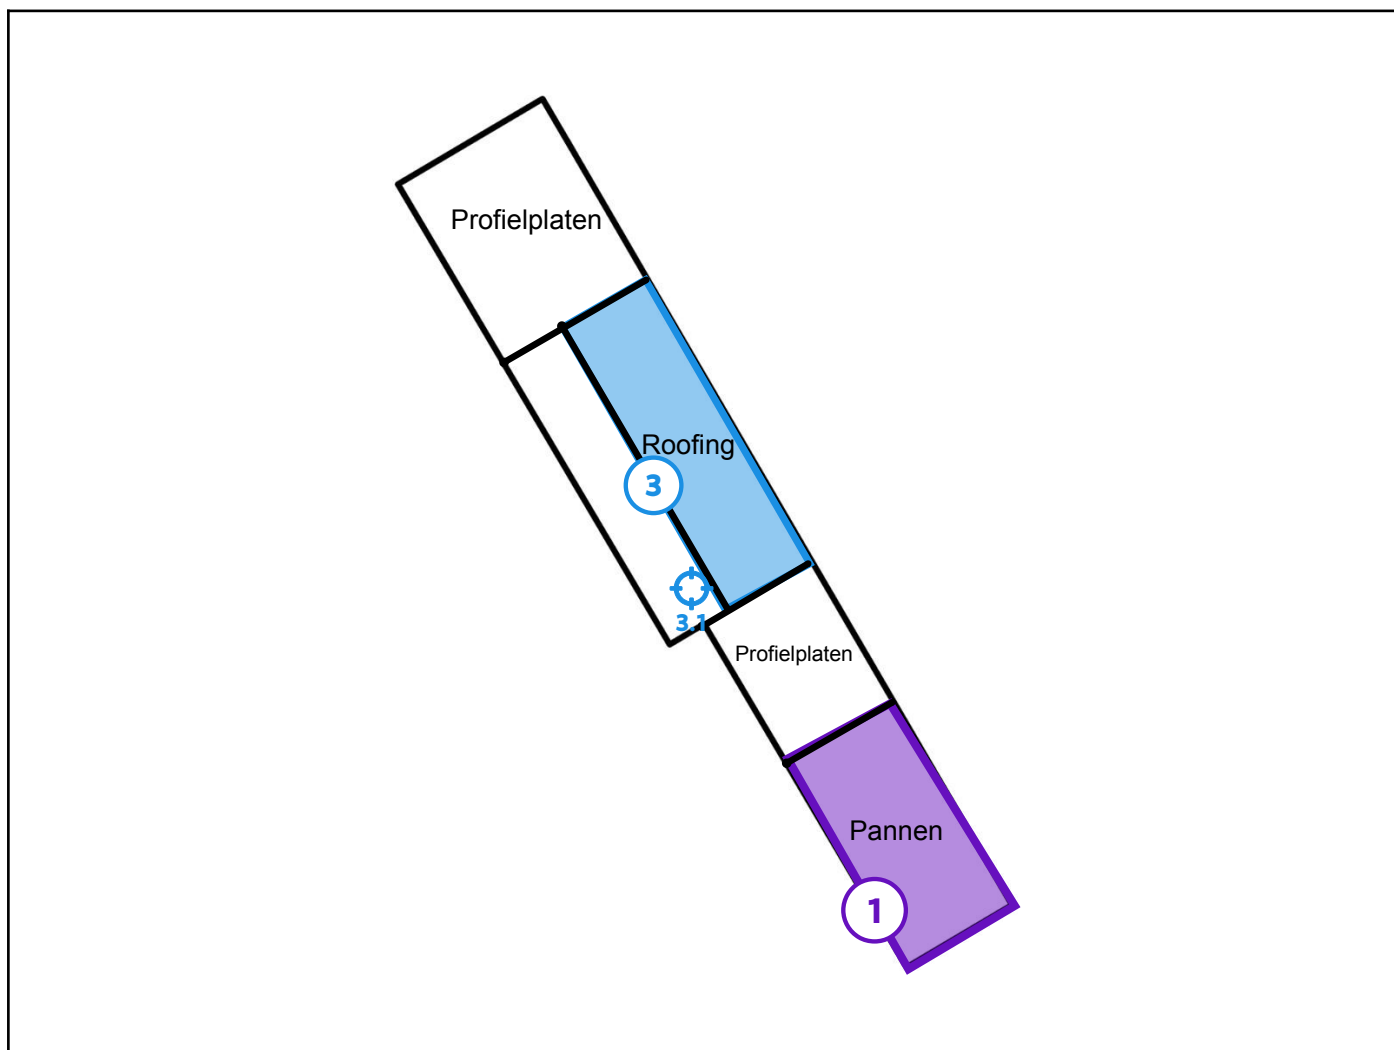
## Plan 1.4: Daken

| Beschrijving | Type | Actie |
|---|---|---|
| 1. Onderdak (dak hoger dan 3,5m) | Beperking | - |
| 3. Roofing op dak | Geen asbest | - |

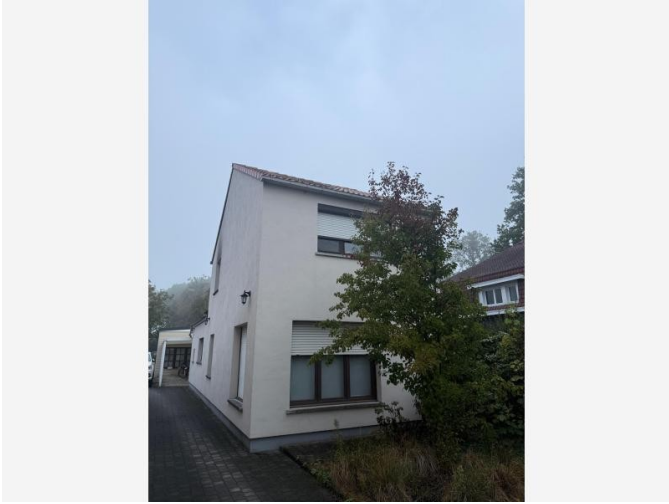
*Situeringsfoto*

**Reden:** Het te onderzoeken materiaal situeert zich hoger dan 3,50 m te rekenen vanaf een veilige ondergrond

**Uitleg van de asbestdeskundige:** Het onderdak van de woning bevindt zich op meer dan 3.5m te rekenen vanaf een veilige ondergrond en kan vanwege de afwerking langs de binnenzijde niet visueel worden nagekeken.

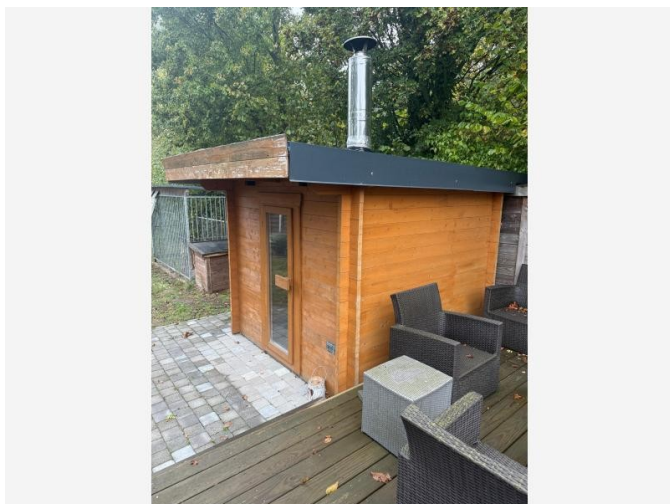
Situeringsfoto

Bouwjaar: 2024

*Constructies gebouwd vanaf 2001 moeten niet onderzocht worden*

| Opmerking | Sauna wordt meegenomen door de huidige eigenaar. |

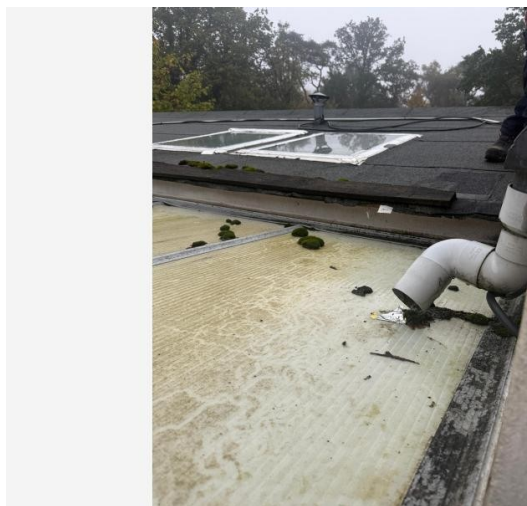
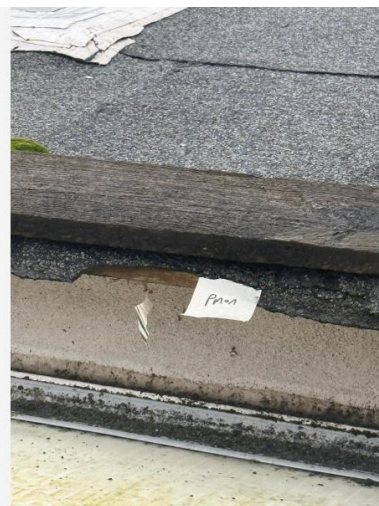
## Fiche 3: Roofing op dak

Geen asbest

| # | Type | Referentie | Resultaat |
|---|---|---|---|
| 3.1 | Puntmonster | PM01 | Geen asbest |

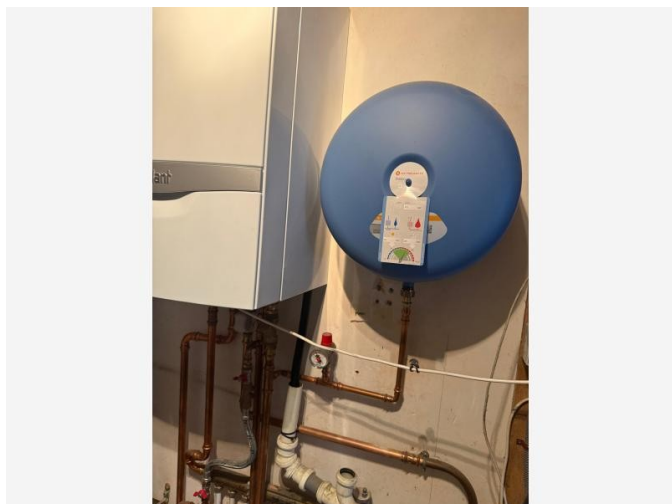
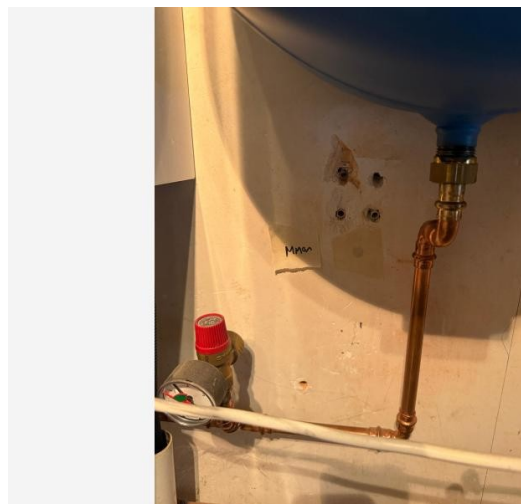
## Fiche 4: Pleisterwerk aan muren

Geen asbest

| # | Type | Referentie | Resultaat |
|---|---|---|---|
| 4.1 | Mengmonster | MM01 | Geen asbest |

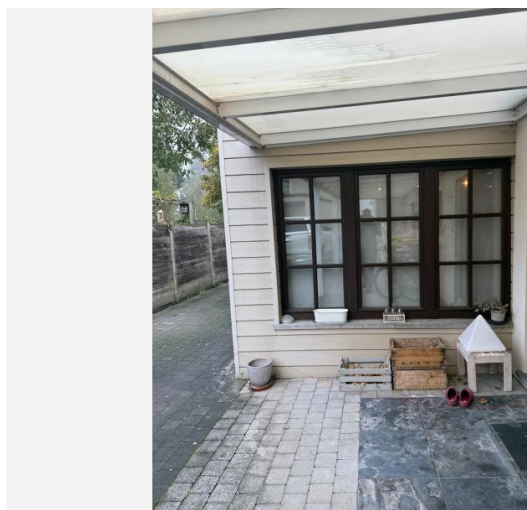
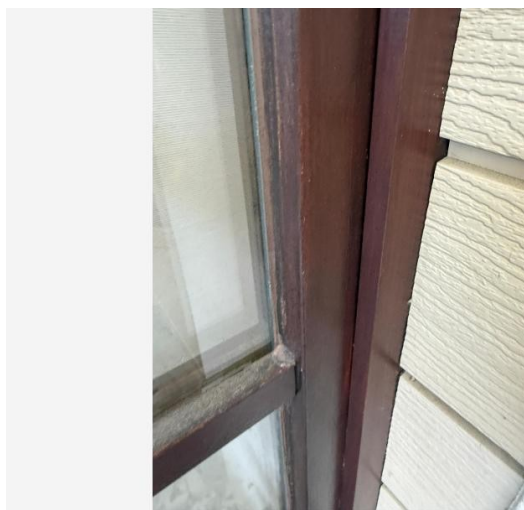
### Fiche 5: Siliconen aan ramen en/of deuren

| Beschrijving | Notitie | Terug te vinden op plannen |
|---|---|---|
| Fiche 5: Siliconen aan ramen en/of deuren | Al de ramen en/of deuren zijn opgespoten met siliconen die niet verdacht zijn. | - |

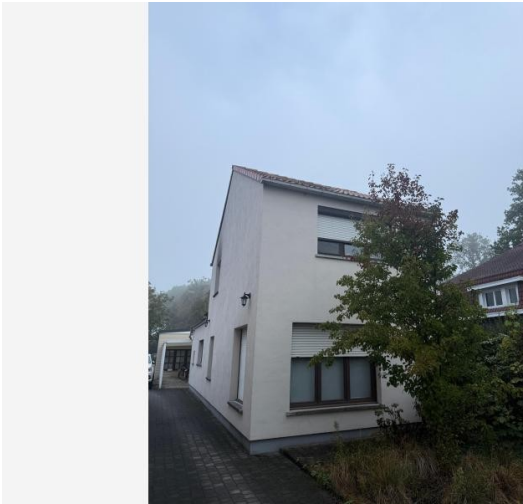
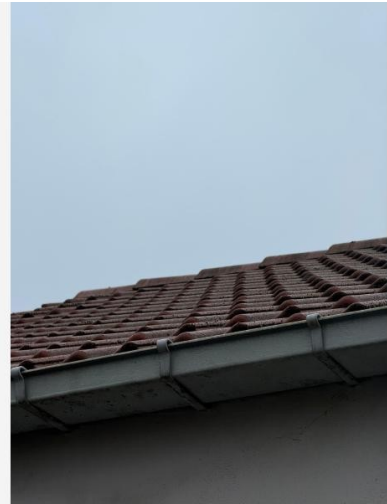
## Fiche 6: Dakbedekking niet verdacht

| Beschrijving | Notitie | Terug te vinden op plannen |
|---|---|---|
| Fiche 6: Dakbedekking niet verdacht | Zadeldak: Pannen vernieuwd na 2009<br>Lichte schuine daken: Profielplaten<br>Hangaar: Polyester golfplaten | - |

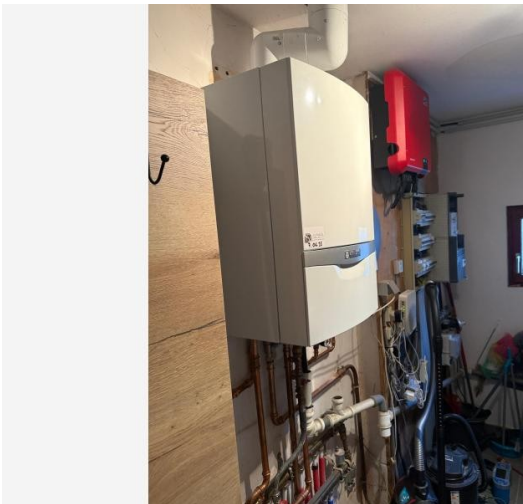
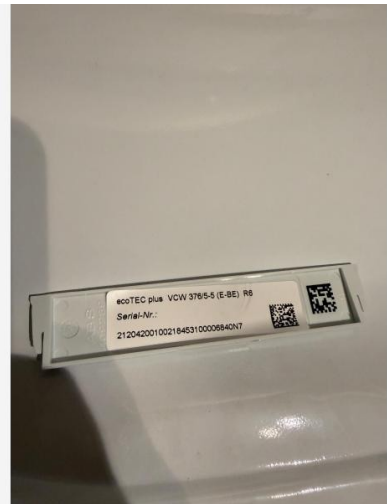
## Fiche 7: CV ketel na 2001

| Beschrijving | Notitie | Terug te vinden op plannen |
|---|---|---|
| Fiche 7: CV ketel na 2001 | De cv-ketel is van na 2001 en bevat dus geen asbestverdachte toepassingen. | - |

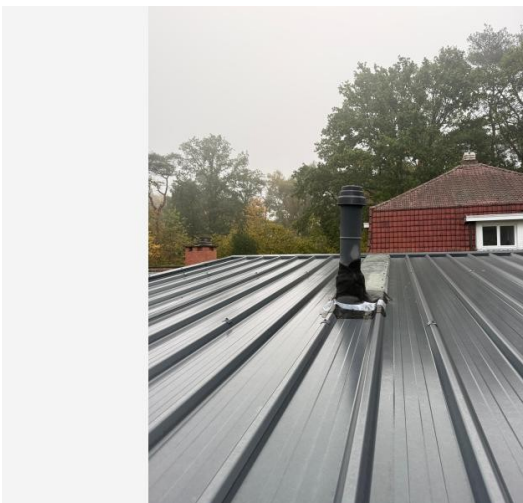
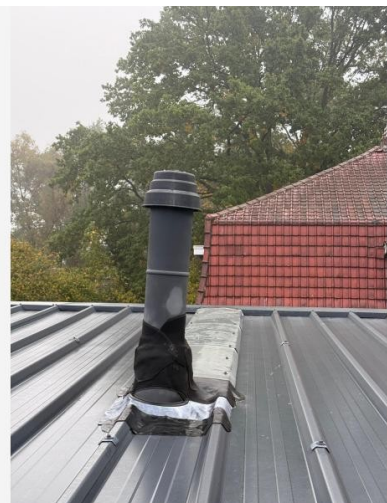
## Fiche 8: Rookgaskanalen niet verdacht

| Beschrijving | Notitie | Terug te vinden op plannen |
|---|---|---|
| Fiche 8: Rookgaskanalen niet verdacht | De gebruikte rookgaskanalen zijn niet asbestverdacht. | - |

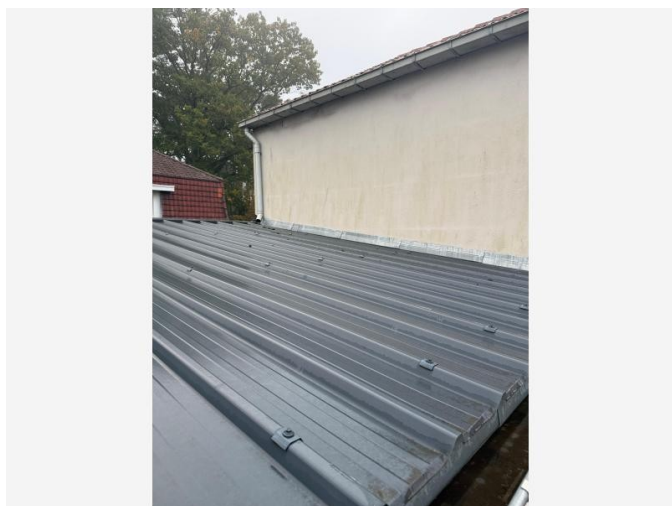
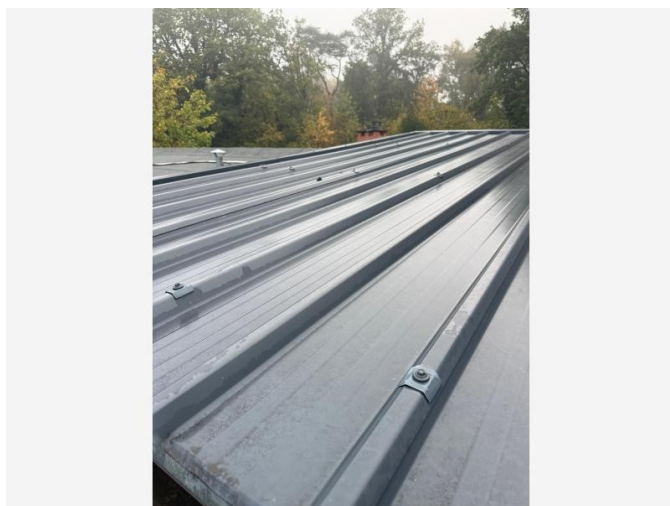
### Fiche 9: Onderdak (onder roofing en profielplaten niet waarneembaar)

| Beschrijving | Notitie | Terug te vinden op plannen |
|---|---|---|
| Fiche 9: Onderdak (onder roofing en profielplaten niet waarneembaar) | Het eventuele aanwezige onderdak is niet vast te stellen door de binnenaafwerking en door de dakbedekking. | - |

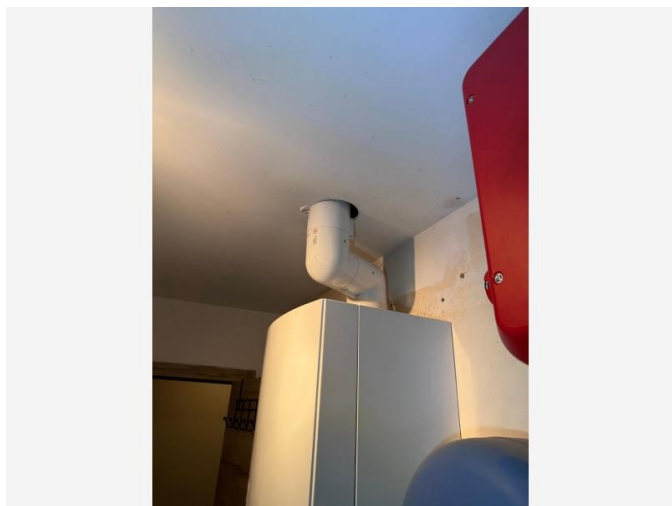
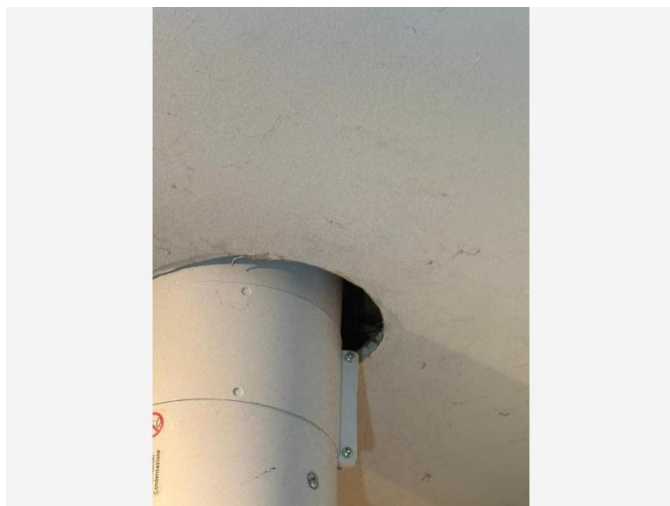
### Fiche 10: Geen pleisterwerk aan plafonds

| Beschrijving | Notitie | Terug te vinden op plannen |
|---|---|---|
| Fiche 10: Geen pleisterwerk aan plafonds | De plafonds zijn uitgevoerd in gipskartonplaten. De moluren zijn tevens onderzocht en als niet verdacht beschouwd. | - |

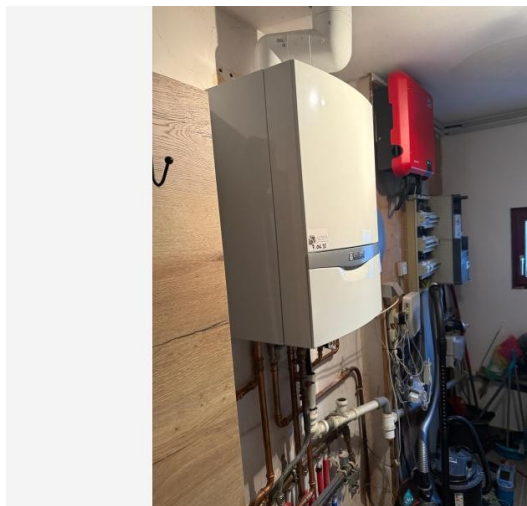
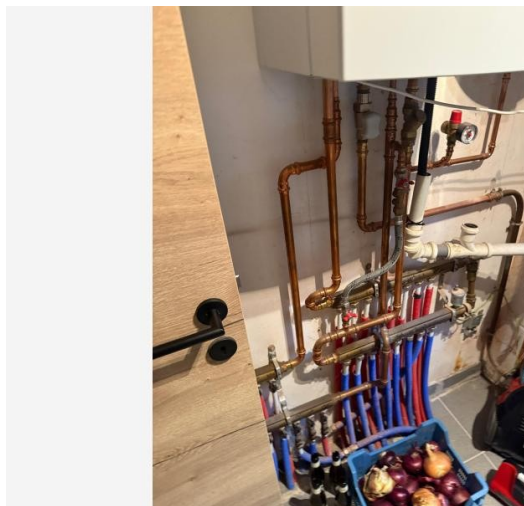
## Fiche 12: Leidingisolatie niet aanwezig

| Beschrijving | Notitie | Terug te vinden op plannen |
|---|---|---|
| Fiche 12: Leidingisolatie niet aanwezig | Er is geen isolatiemateriaal rond de leidingen aangebracht. | - |
