# Asbestinventarisatetest

Parsivalstraat 21, 2860 Sint-Katelijne-Waver

Attestnummer : 20260623-000332.000

Uitgegeven op : 23.06.2026

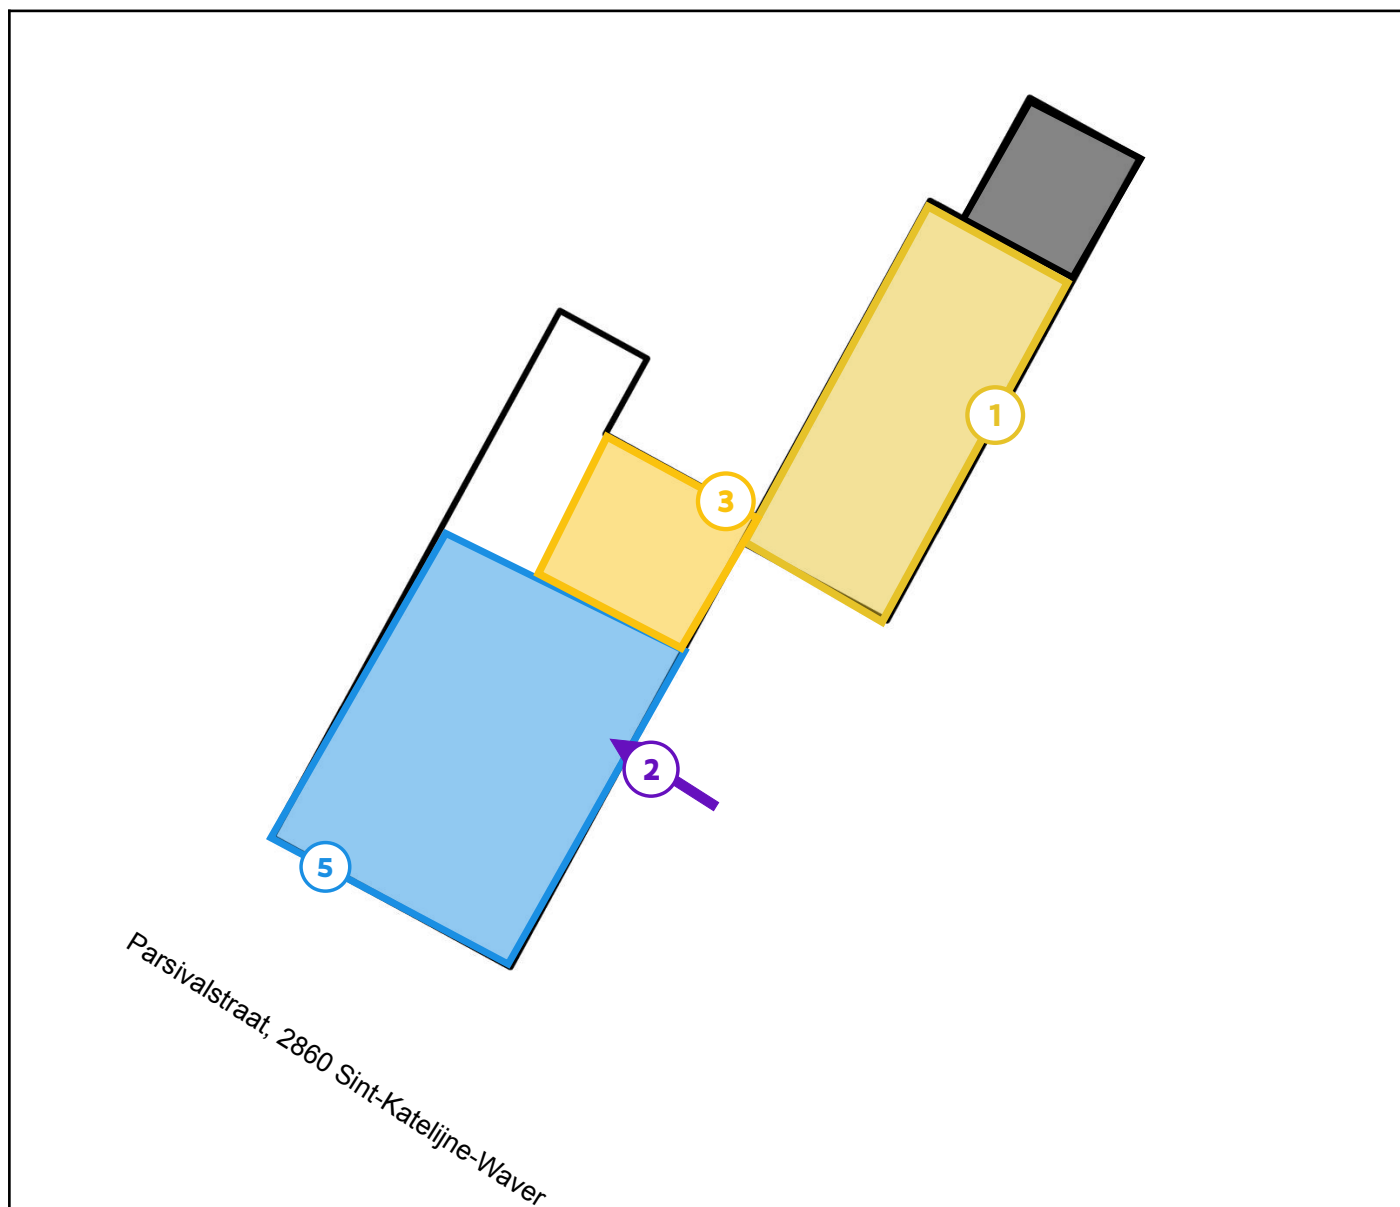
## Plan 1.4: dakenplan

Beschrijving	Type	Actie
1. Roofing op dak garage	Asbestmateriaal	Zorgvuldig beheren
2. Schouwen	Beperking	-
3. Uitbouw keuken	Uitsluiting	-
5. Leien op dak	Geen asbest	-

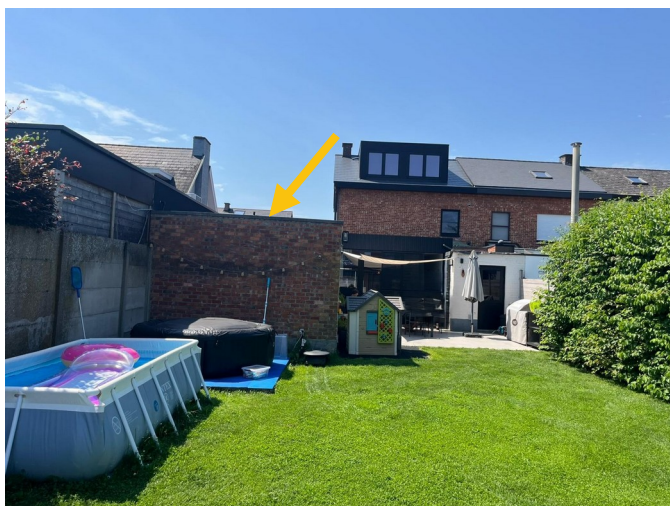
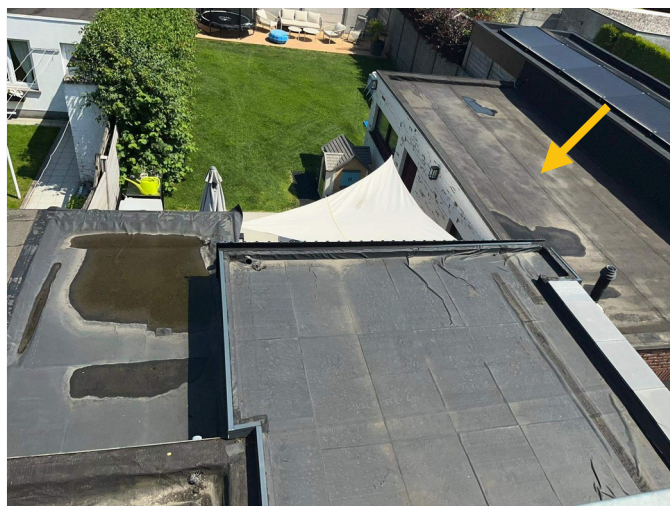
Overzichtsfoto

Detailfoto

Het asbestmateriaal valt onder de mijlpaal van 2040.

Zorgvuldig beheren

Er werd geen monstername uitgevoerd van deze toepassing. Het is aangewezen alsnog een monstername te laten uitvoeren indien u zekerheid wenst of deze toepassing asbesthoudend is en meer bepaald welke asbestsoort deze bevat. Dit kan namelijk een invloed hebben op de geldigheidsduur van het attest en/of de eindconclusie asbestveilig of niet-asbestveilig. Bij deze toepassing is dit niet altijd mogelijk daar het gevolg van lekschade niet uitgesloten kan worden. Laat deze toepassing het best bemonsteren voorafgaand aan werken.

Eindbeoordeling materiaalrisico	Laag materiaalrisico en/of verlaagde kans op vezelvrijgave
---------------------------------	--

Gebondenheid	Categorie 1: hechtgebonden in oorsprong
Asbestsoort (vezeltype)	Alleen chrysotiel aanwezig
Asbestconcentratie	Laag (< 50%)
Afschermingsgraad van het gehele materiaal	Geheel of deels vrij aan de buitenlucht, maar geen contact met binnenlucht
Toestand van het materiaal	Licht beschadigd, licht verweerd. Intacte calciumsilicaatplaat of materiaal met categorie 3-gebondenheid

Beschrijving	Roofing op dak garage
Omgeving	Buiten
Primaire drager	Plat dak
Asbestmateriaal	Dak- en gevelbekleding - Roofing
Bindmiddel van asbestmateriaal	Bitumen (roofing, teer, asfalt)
Gebondenheid op basis van bindmiddel	Hecht
Hoeveelheid (oppervlakte - aantal)	• 35,00 m <sup>2</sup> - 1 stuk
Totale oppervlakte	35,00 m <sup>2</sup>
Eenvoudig bereikbaar	Ja
Bevestigingswijze	• Verlijmd, ingegoten, versmeerd
Identificatiemethode	De asbestdeskundige beoordeelt het materiaal als asbestverdacht en dus asbesthoudend, en dit zonder monstername.  Motivatie: De monstername brengt andere schade aan dan schade die inherent is aan de monstername.
Destructieve handeling voor identificatie	Nee
Opmerking	Er werd geen monstername uitgevoerd wegens kans op lekschade.

- Zorg voor een veilig beheer. Vermijd het beschadigen van het asbestmateriaal. Controleer de toestand jaarlijks op wijzigingen.
- Voer bijkomende staalname(s) uit.

- Eenvoudige handelingen: mag via doe-het-zelf of door werknemer(s) met opleidingsattest eenvoudige handelingen  
Als dit materiaal verwijderd kan worden zonder het te breken, te beschadigen... , dan mag met dit met eenvoudige handelingen.  
Vermijd stofvorming en stofverspreiding op elk moment van de werken. Bevochtig of fixeer het materiaal.  
Het gebruik van sneldraaiende werktuigen (boormachine, slijpschijf, hogedrukreiniger...) is verboden.  
Zorg voor gepaste persoonlijke beschermingsmiddelen: minimaal FFP3-mondmasker (EN 149), wegwerpoverall met kap (minimaal Cat III, type 5/6), wegwerphandschoenen en overschoenen of afspoelbaar schoeisel.

Afval: particulieren kunnen dit niet wegbrengen naar een containerpark en dienen dit steeds naar een stortplaats te brengen die erkend is voor asbestafval. Bij verwijdering door een aannemer of erkend asbestverwijderaar staat die normaal zelf in voor de correcte afvoer van het afval.

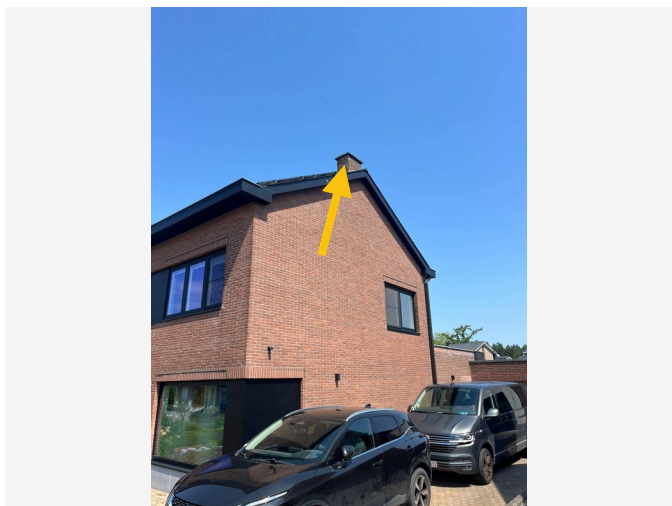
**Reden:** Het te onderzoeken materiaal situeert zich hoger dan 3,50 m te rekenen vanaf een veilige ondergrond

**Uitleg van de asbestdeskundige:** De binnenkant van de schouw(en) kon(den) niet visueel worden nagekeken. De toegang van de schouw kan alleen vanaf de bovenkant gecontroleerd worden en dit is niet mogelijk binnen de onderzoeksbeperkingen van het inspectieprotocol.

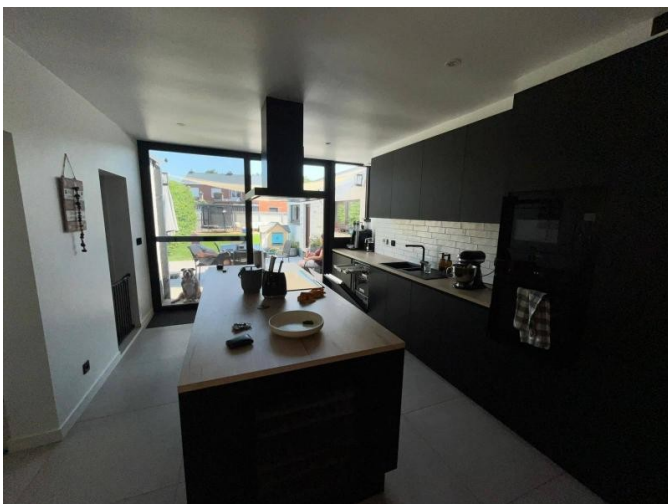
Bouwjaar: 2022

*Constructies gebouwd vanaf 2001 moeten niet onderzocht worden*

Opmerking	op satelietfotos is te zien dat op deze plaats een veranda stond.
-----------	---

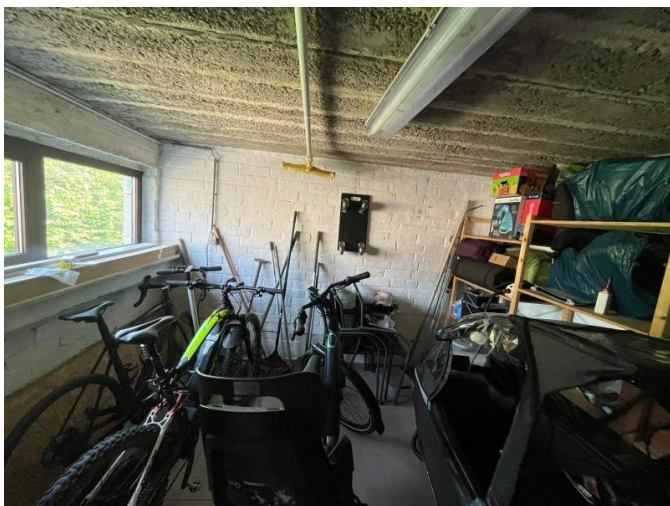
Dit asbestattest werd opgemaakt na een volledige rondgang ter plaatse van het inspectiegebied. Conform het inspectieprotocol werden de, op het moment van de controle, waarneembare asbestverdachte materialen en/of ruimtes opgenomen in dit asbestattest. De overige materialen waren niet waarneembaar, niet verdacht of werden beschreven in een beperkings- of adviesfiche.

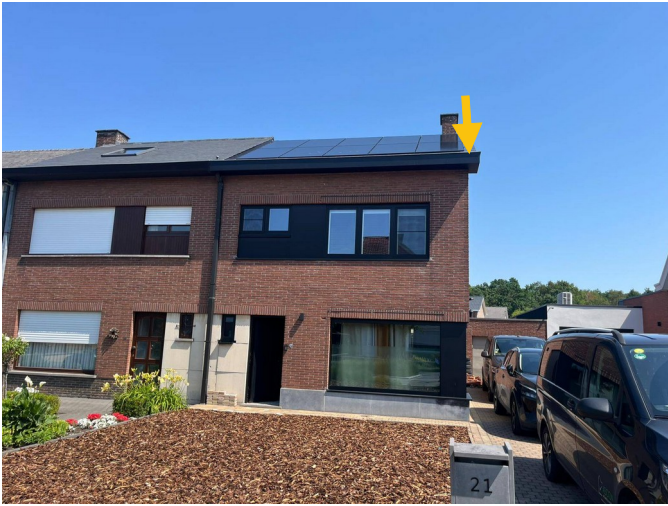
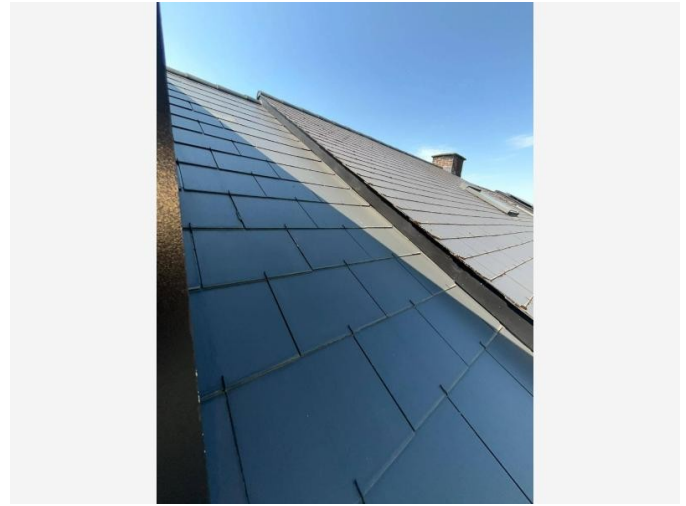
## Fiche 5: Leien op dak

Geen asbest

Beschrijving	Leien op dak
Omgeving	Buiten
Primaire drager	Schuin dak
Bindmiddel van materiaal	Cement
Gebondenheid op basis van bindmiddel	Hecht
Hoeveelheid (oppervlakte - aantal)	• 70,00 m <sup>2</sup> - 1 stuk
Totale oppervlakte	70,00 m <sup>2</sup>
Identificatiemethode	De asbestdeskundige gebruikt een bewijsdocument andere dan een bestaande laboanalyse, met bevestiging door vaststelling en expertise en dit zonder monstername.
Destructieve handeling voor identificatie	Nee
Opmerking	De hoeveelheid betreft een ruwe schatting.

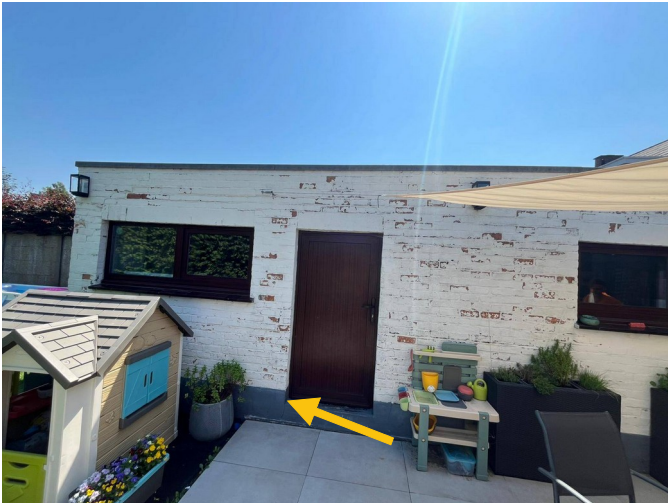
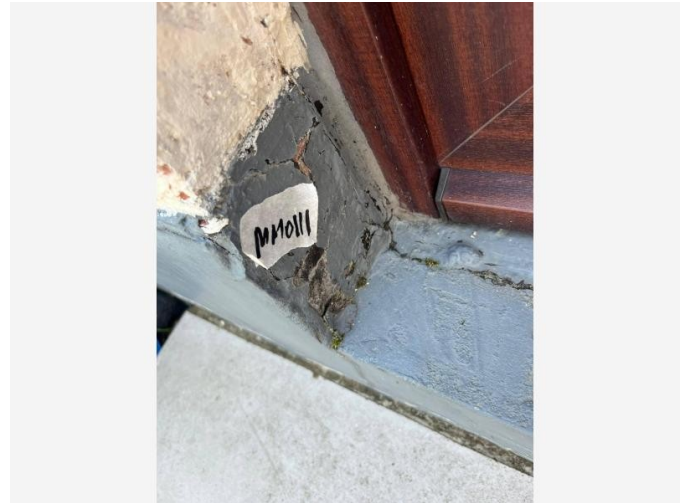
## Fiche 6: Cementlaag buiten

Geen asbest

#	Type	Referentie	Resultaat
6.1	Mengmonster	MM03	Geen asbest

<b>Beschrijving</b>	Cementlaag buiten
<b>Omgeving</b>	Buiten
<b>Primaire drager</b>	Wand buitenschil
<b>Bindmiddel van materiaal</b>	Cement
<b>Gebondenheid op basis van bindmiddel</b>	Hecht
<b>Hoeveelheid (oppervlakte - aantal)</b>	• 100,00 m <sup>2</sup> - 1 stuk
<b>Totale oppervlakte</b>	100,00 m <sup>2</sup>
<b>Identificatiemethode</b>	Een monstername door de asbestdeskundige met laboanalyse door een asbestlabo.
<b>Destructieve handeling voor identificatie</b>	Nee
<b>Opmerking</b>	Het betreft een ruwe schatting van de hoeveelheid.

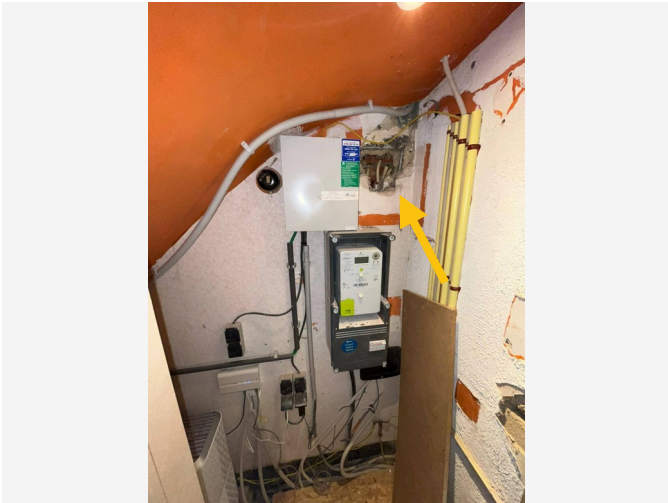
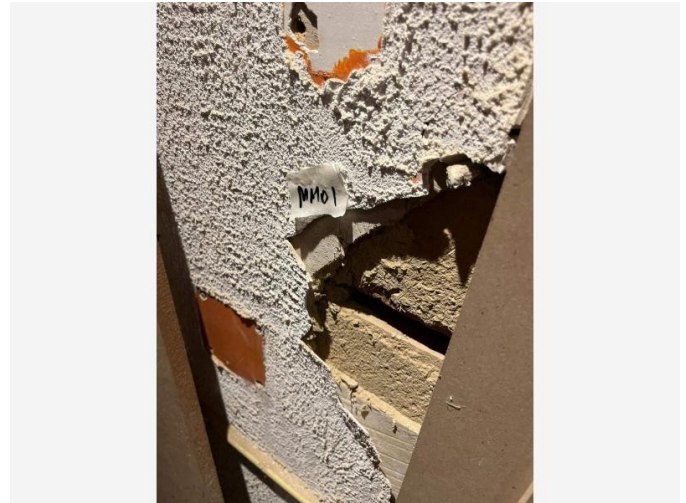
## Fiche 7: Pleisterwerk aan muren

Geen asbest

#	Type	Referentie	Resultaat
7.1	Mengmonster	MM01	Geen asbest

<b>Beschrijving</b>	Pleisterwerk aan muren
<b>Omgeving</b>	Binnen
<b>Primaire drager</b>	Binnenwand
<b>Bindmiddel van materiaal</b>	Gips - kalk
<b>Gebondenheid op basis van bindmiddel</b>	Niet-hechtgebonden
<b>Hoeveelheid (oppervlakte - dikte - aantal)</b>	• 450,00 m <sup>2</sup> - 1,00 cm - 1 stuk
<b>Totaal volume</b>	4,50 m <sup>3</sup>
<b>Identificatiemethode</b>	Een monstername door de asbestdeskundige met laboanalyse door een asbestlabo.
<b>Destructieve handeling voor identificatie</b>	Nee
<b>Opmerking</b>	<p>In volgende verplicht te bemonsteren ruimtes is geen waarneembaar pleisterwerk aangetroffen: stookplaats en natte ruimtes</p> <p>Volgende verplichte te bemonsteren ruimtes zijn niet aanwezig: /</p> <p>Het betreft een (ruwe) schatting van de hoeveelheid. Het betreft al het waarneembaar pleisterwerk aanwezig op de muren van het inspectiegebied. De monsternames zijn steekproefsgewijs genomen in de voorgeschreven ruimten volgens de voorschriften van het inspectieprotocol. Een negatief analyseresultaat sluit niet uit dat er op andere plaatsen in dezelfde toepassing toch asbest kan voorkomen.</p>

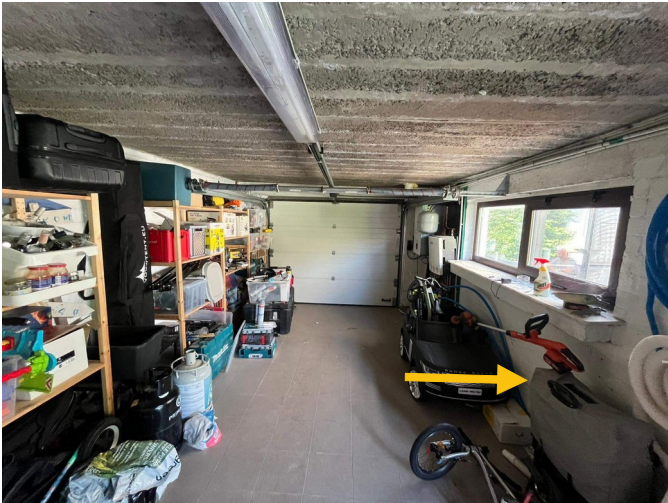
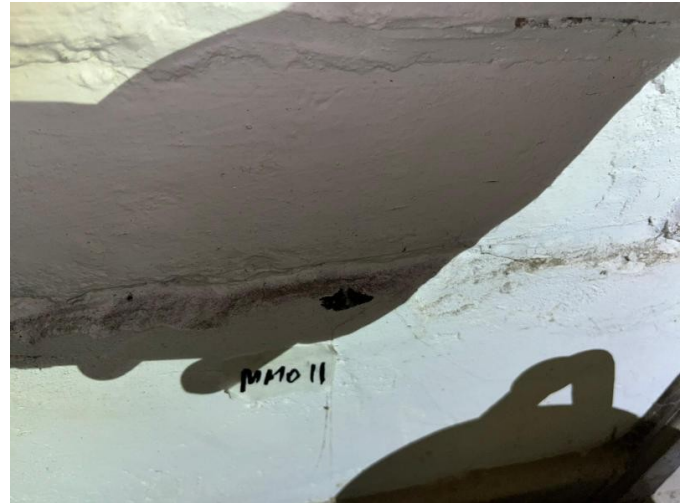
## Fiche 8: Cementlaag garage

Geen asbest

#	Type	Referentie	Resultaat
8.1	Mengmonster	MM02	Geen asbest

<b>Beschrijving</b>	Cementlaag garage
<b>Omgeving</b>	Binnen
<b>Primaire drager</b>	Binnenwand
<b>Bindmiddel van materiaal</b>	Cement
<b>Gebondenheid op basis van bindmiddel</b>	Hecht
<b>Hoeveelheid (gewicht - aantal)</b>	<ul style="list-style-type: none"><li>• 100,00 kg - 1 stuk</li></ul>
<b>Totaal gewicht</b>	100,00 kg
<b>Identificatiemethode</b>	Een monstername door de asbestdeskundige met laboanalyse door een asbestlabo.
<b>Destructieve handeling voor identificatie</b>	Nee
<b>Opmerking</b>	Het betreft een ruwe schatting van de hoeveelheid.

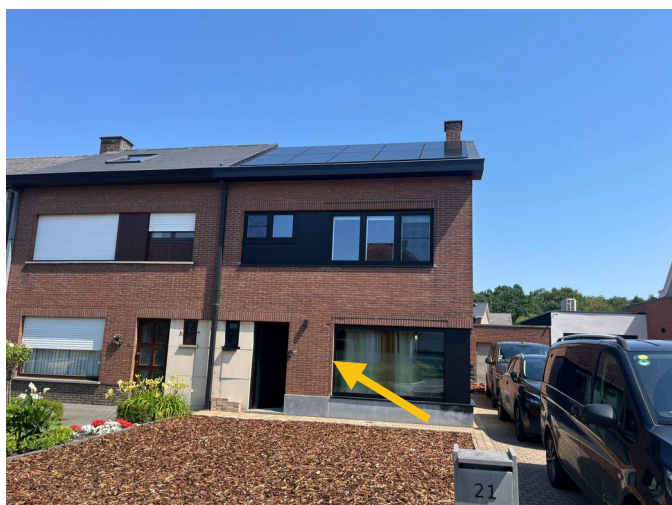
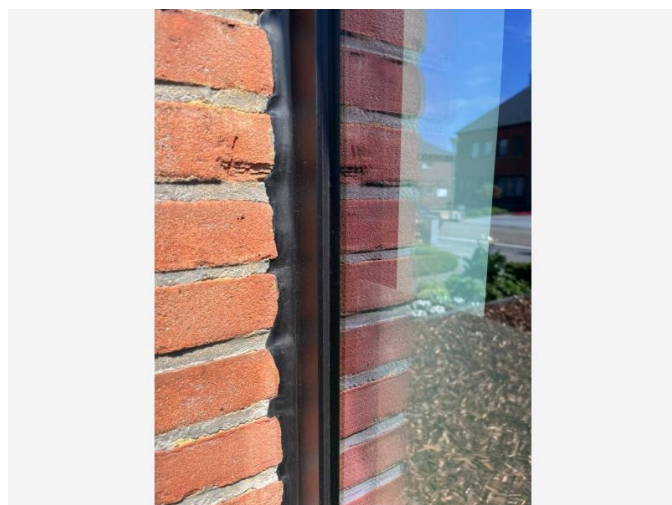
### Fiche 9: Siliconen aan ramen en/of deuren

Beschrijving	Notitie	Terug te vinden op plannen
Fiche 9: Siliconen aan ramen en/of deuren	alle ramen en/of deuren zijn opgespoten met niet verdachte mastiek/kit.	-
