Asbestinventarisatetest

Lierbaan 80, 2580 Putte

Attestnummer : 20260527-000291.000

Uitgegeven op : 27.05.2026

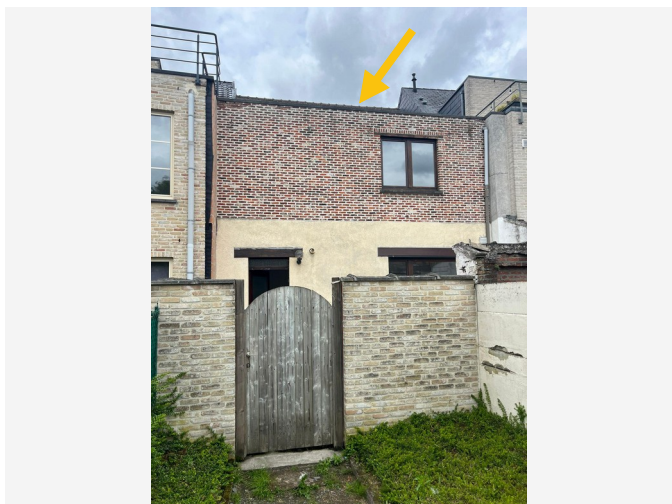
Situeringfoto

Tijdelijke beperking

Reden: Het te onderzoeken materiaal situeert zich hoger dan 3,50 m te rekenen vanaf een veilige ondergrond

Uitleg van de asbestdeskundige: De gebruikte toepassing(en) aan het dak kon(den) niet visueel vastgesteld worden. Dit betreft alle toepassingen die zich op of aan het dak zich bevinden.

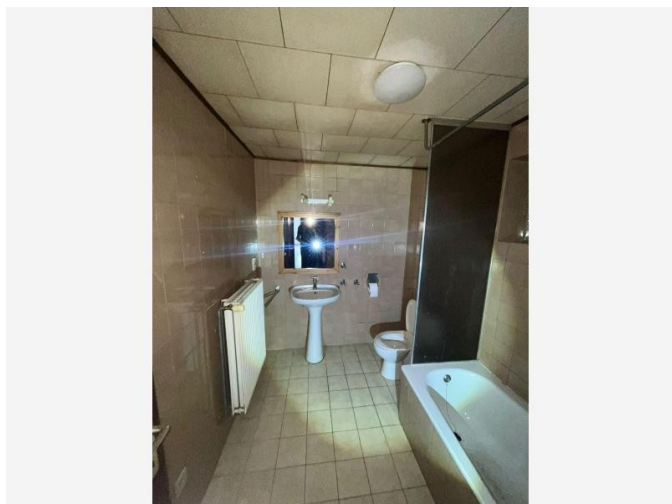
Situeringfoto

Informatie over een materiaal dat de asbestdeskundige niet kan waarnemen of vaststellen

De gebruikte tegellijm van plinten, wand- en/of vloertegels kan asbest bevatten, het betreft een niet-destructief onderzoek, daardoor kon deze niet visueel vastgesteld, beoordeeld en bemonsterd worden.

Basis voor advies	Beoordeling op basis van expertise, zonder een vaststelling door de asbestdeskundige.
Primaire drager	binnenwand en vloer
(Asbest)materiaal	In-situ afwerkingslagen - Lijm laag

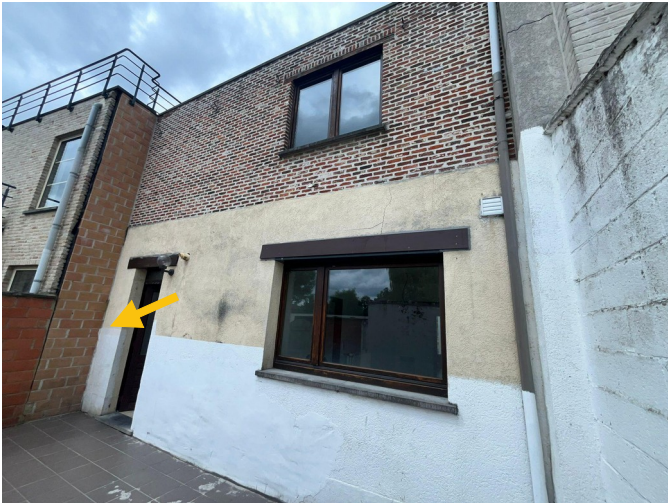
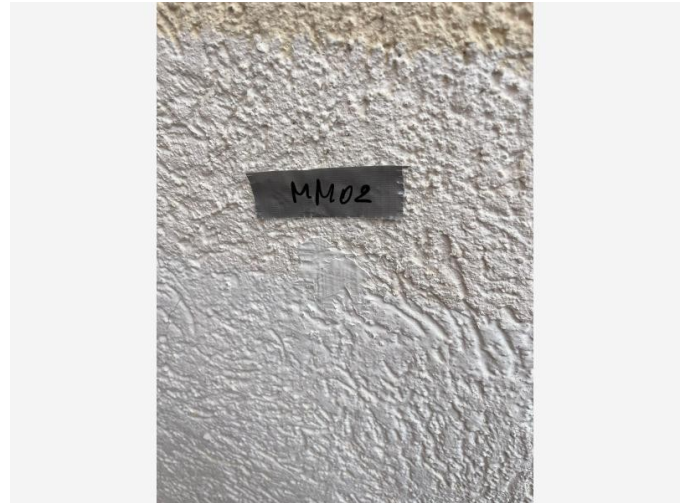
Fiche 3: Crepi woning (gipsbasis)

Geen asbest

#	Type	Referentie	Resultaat
3.1	Mengmonster	MM02	Geen asbest

Beschrijving	Crepi woning (gipsbasis)
Omgeving	Buiten
Primaire drager	Wand buitenschil
Bindmiddel van materiaal	Gips - kalk
Gebondenheid op basis van bindmiddel	Niet-hechtgebonden
Hoeveelheid (oppervlakte - dikte - aantal)	• 50,00 m ² - 1,00 cm - 1 stuk
Totaal volume	0,50 m ³
Identificatiemethode	Een monstername door de asbestdeskundige met laboanalyse door een asbestlabo.
Destructieve handeling voor identificatie	Nee
Opmerking	Het betreft een schatting van de hoeveelheid.

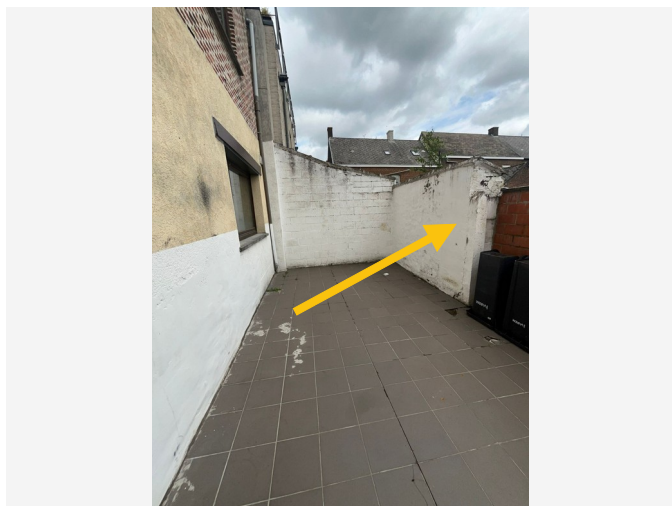
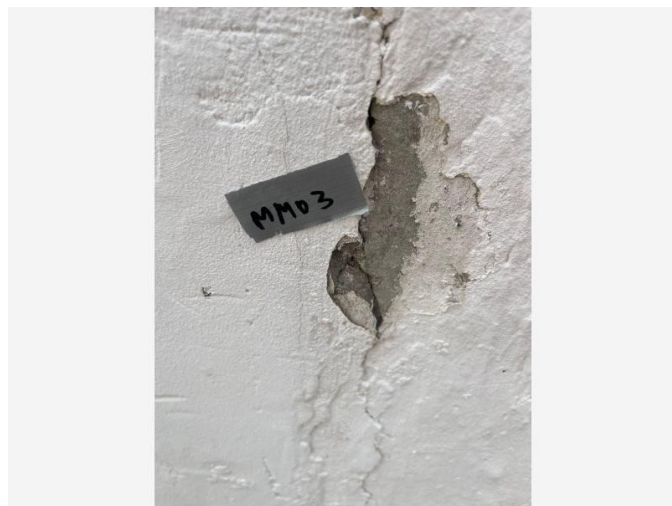
Fiche 4: Cementlaag tuinmuur

Geen asbest

#	Type	Referentie	Resultaat
4.1	Mengmonster	MM03	Geen asbest

Beschrijving	Cementlaag tuinmuur
Omgeving	Buiten
Primaire drager	Wand buitenschil
Bindmiddel van materiaal	Cement
Gebondenheid op basis van bindmiddel	Hecht
Hoeveelheid (gewicht - aantal)	<ul style="list-style-type: none">• 100,00 kg - 1 stuk
Totaal gewicht	100,00 kg
Identificatiemethode	Een monstername door de asbestdeskundige met laboanalyse door een asbestlabo.
Destructieve handeling voor identificatie	Nee
Opmerking	Het betreft een ruwe schatting van de hoeveelheid.

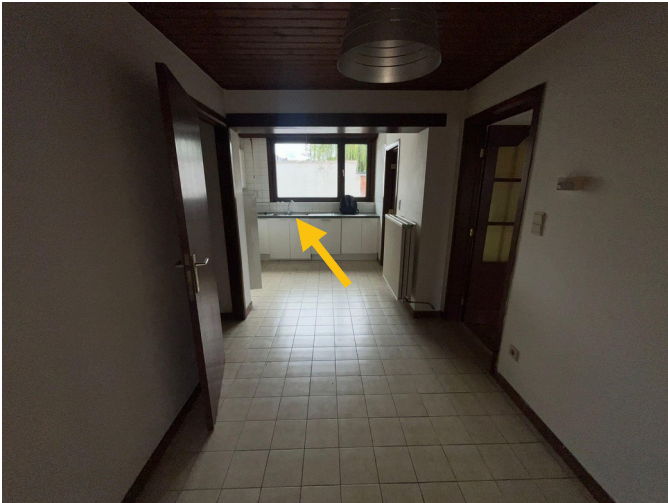
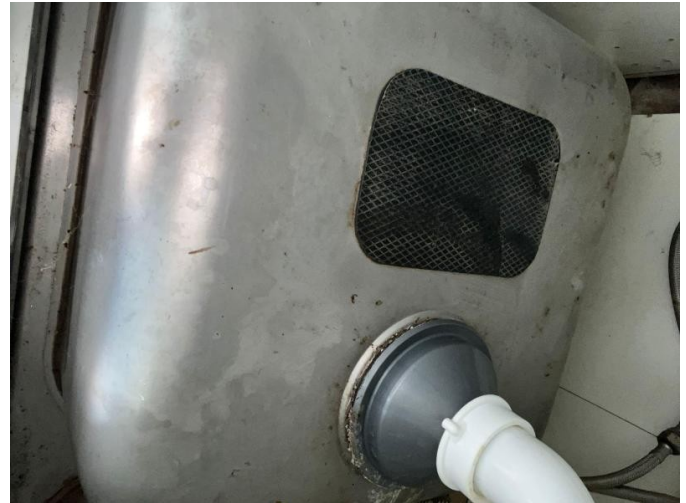
Geen asbest

#	Type	Referentie	Resultaat
5.1	Puntmonster	PM01	Geen asbest

Beschrijving	Antidreunplaat onder spoeltafel keuken
Omgeving	Binnen
Primaire drager	Sanitaire infrastructuur en uitrusting (toe- en afvoer)
Bindmiddel van materiaal	Bitumen (roofing, teer, asfalt)
Gebondenheid op basis van bindmiddel	Hecht
Hoeveelheid (gewicht - aantal)	<ul style="list-style-type: none">• 0,10 kg - 1 stuk
Totaal gewicht	0,10 kg
Identificatiemethode	Een monstername door de asbestdeskundige met laboanalyse door een asbestlabo.
Destructieve handeling voor identificatie	Nee
Opmerking	Het betreft een schatting van de hoeveelheid.

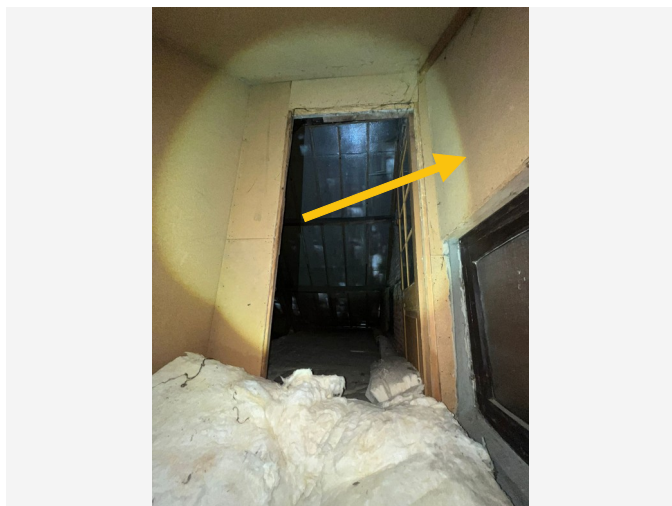
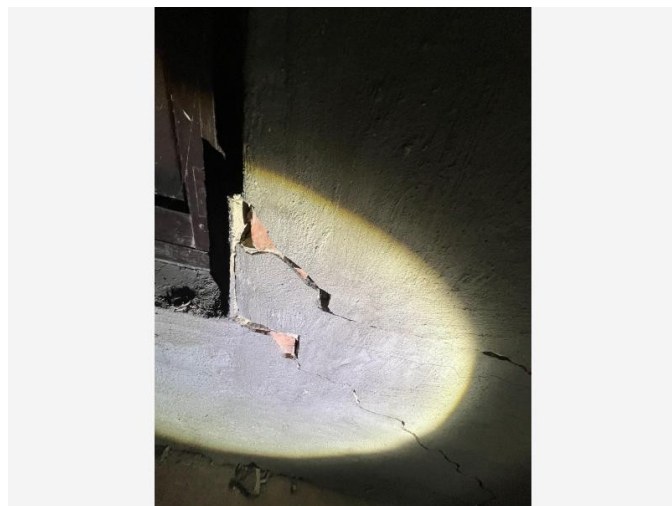
Fiche 6: Cementlaag zolder

Geen asbest

#	Type	Referentie	Resultaat
6.1	Mengmonster	MM04	Geen asbest

Beschrijving	Cementlaag zolder
Omgeving	Binnen
Primaire drager	Binnenwand
Bindmiddel van materiaal	Cement
Gebondenheid op basis van bindmiddel	Hecht
Hoeveelheid (gewicht - aantal)	<ul style="list-style-type: none">• 50,00 kg - 1 stuk
Totaal gewicht	50,00 kg
Identificatiemethode	Een monstername door de asbestdeskundige met laboanalyse door een asbestlabo.
Destructieve handeling voor identificatie	Nee
Opmerking	Het betreft een ruwe schatting van de hoeveelheid.

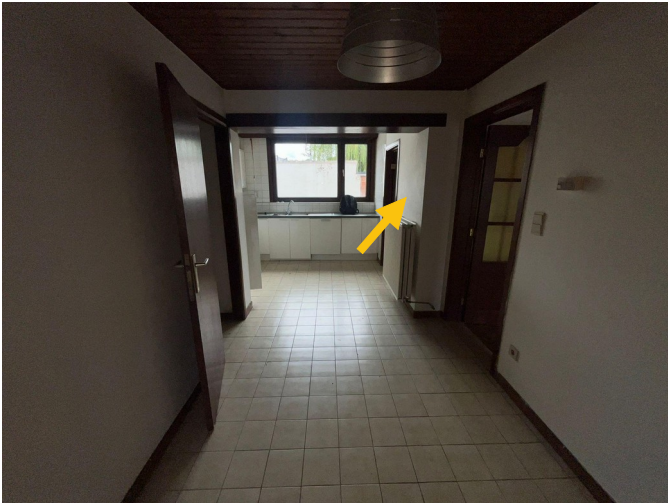
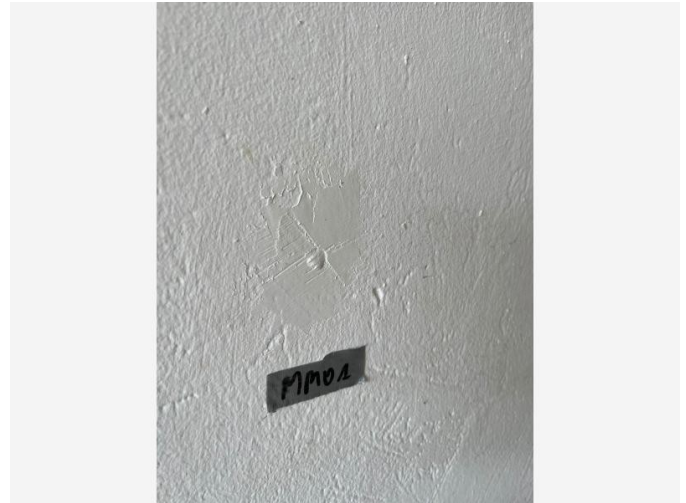
Fiche 7: Pleisterwerk aan muren

Geen asbest

#	Type	Referentie	Resultaat
7.1	Mengmonster	MM01	Geen asbest

Beschrijving	Pleisterwerk aan muren
Omgeving	Binnen
Primaire drager	Binnenwand
Bindmiddel van materiaal	Gips - kalk
Gebondenheid op basis van bindmiddel	Niet-hechtgebonden
Hoeveelheid (oppervlakte - dikte - aantal)	• 400,00 m ² - 1,00 cm - 1 stuk
Totaal volume	4,00 m ³
Identificatiemethode	Een monstername door de asbestdeskundige met laboanalyse door een asbestlabo.
Destructieve handeling voor identificatie	Nee
Opmerking	<p>In volgende verplicht te bemonsteren ruimtes is geen waarneembaar pleisterwerk aangetroffen: /</p> <p>Volgende verplichte te bemonsteren ruimtes zijn niet aanwezig: /</p> <p>Het betreft een (ruwe) schatting van de hoeveelheid. Het betreft al het waarneembaar pleisterwerk aanwezig op de muren van het inspectiegebied. De monsternames zijn steekproefsgewijs genomen in de voorgeschreven ruimten volgens de voorschriften van het inspectieprotocol. Een negatief analyseresultaat sluit niet uit dat er op andere plaatsen in dezelfde toepassing toch asbest kan voorkomen.</p>
