# Asbestinventarisatetest

Pater Damiaanstraat 9, 3191 Boortmeerbeek

Attestnummer : 20260924-000444.001

**Niet-asbestveilig**

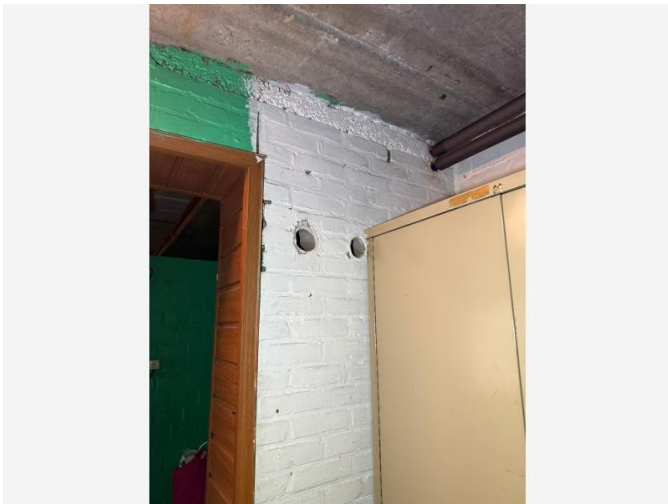
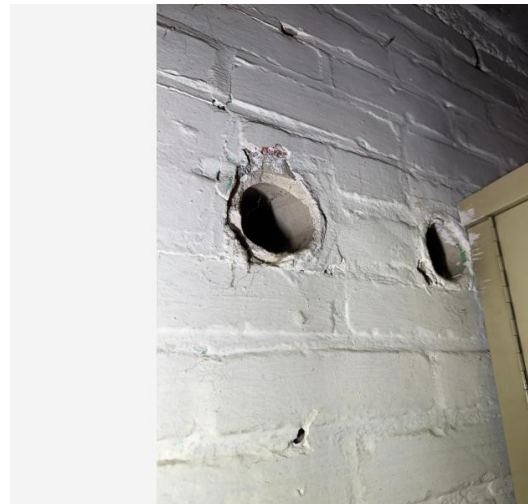
Het asbestmateriaal valt onder de mijlpaal van 2040.

Verwijderen

| Eindbeoordeling materiaalrisico | Verhoogd materiaalrisico en/of verhoogde kans op vezelvrijgave |

| Asbestsoort (vezeltype) | Crocidoliet aanwezig |
| Afschermingsgraad van het gehele materiaal | Geheel of deels vrij aan binnenluchtstromen |
| Toestand van het materiaal | Licht beschadigd, licht verweerd. Intacte calciumsilicaatplaat of materiaal met categorie 3-gebondenheid |

| Beschrijving | Verluchtingsbuizen in berging/wasplaats |
| Identificatiemethode | <p>De asbestdeskundige beoordeelt het materiaal als asbestverdacht en dus asbesthoudend, en dit zonder monsternamen.</p> <p>Motivatie: De opdrachtgever weigert om het materiaal te laten bemonsteren.</p> |

- Scherm in afwachting van verwijdering het asbestmateriaal af van luchtstromingen en verstoring: bijvoorbeeld door het te verpakken, te fixeren, af te dekken, signalisatie - afbakening aan te brengen, ...
- Voer bijkomende staalname(s) uit.

- Eenvoudige handelingen: mag via doe-het-zelf of door werknemer(s) met opleidingsattest eenvoudige handelingen  
Als dit materiaal verwijderd kan worden zonder het te breken, te beschadigen... , dan mag met dit met eenvoudige handelingen.  
Vermijd stofvorming en stofverspreiding op elk moment van de werken. Bevochtig of fixeer het materiaal.  
Het gebruik van sneldraaiende werktuigen (boormachine, slijpschijf, hogedrukreiniger...) is verboden.  
Zorg voor gepaste persoonlijke beschermingsmiddelen: minimaal FFP3-mondmasker (EN 149), wegwerpovertuig met kap (minimaal Cat III, type 5/6), wegwerphandschoenen en overschoenen of afspoelbaar schoeisel.

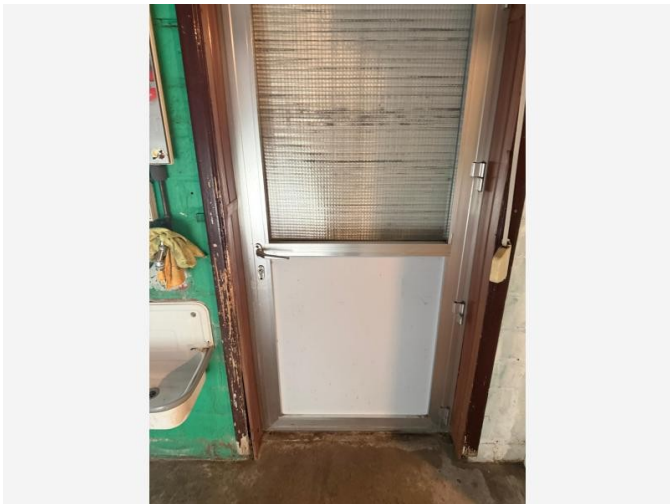
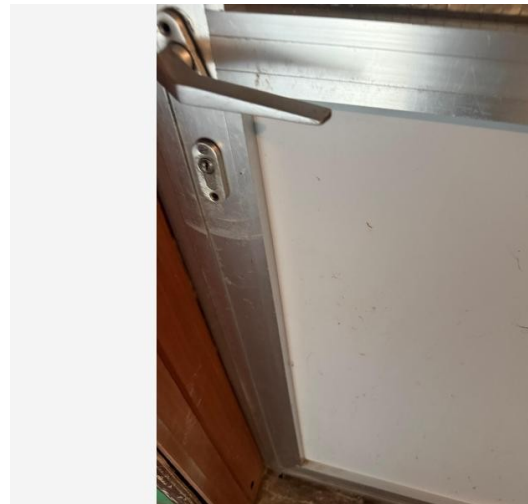
Het asbestmateriaal valt onder de mijlpaal van 2040.

Zorgvuldig beheren

| Eindbeoordeling materiaalrisico | Laag materiaalrisico en/of verlaagde kans op vezelvrijgave |

| Asbestsoort (vezeltype) | Crocidoliet aanwezig |
| Toestand van het materiaal | Onbeschadigd, niet verweerd |

| Beschrijving | Glasalplaten in schrijnwerk |
| Identificatiemethode | De asbestdeskundige beoordeelt het materiaal als asbestverdacht en dus asbesthoudend, en dit zonder monstername.<br><br>Motivatie: De monstername brengt andere schade aan dan schade die inherent is aan de monstername. |

- Zorg voor een veilig beheer. Vermijd het beschadigen van het asbestmateriaal. Controleer de toestand jaarlijks op wijzigingen.
- Voer bijkomende staalname(s) uit.

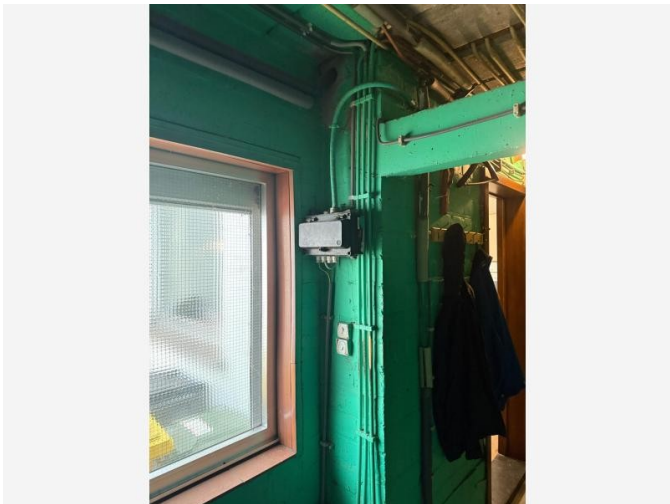
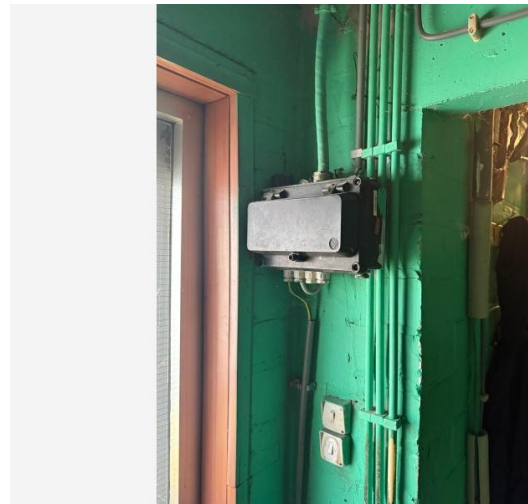
Het asbestmateriaal valt onder de mijlpaal van 2040.

Zorgvuldig beheren

- Zorg voor een veilig beheer. Vermijd het beschadigen van het asbestmateriaal. Controleer de toestand jaarlijks op wijzigingen.
- Voer bijkomende staalname(s) uit.

- Eenvoudige handelingen: mag via doe-het-zelf of door werknemer(s) met opleidingsattest eenvoudige handelingen  
Als dit materiaal verwijderd kan worden zonder het te breken, te beschadigen... , dan mag met dit met eenvoudige handelingen.  
Vermijd stofvorming en stofverspreiding op elk moment van de werken. Bevochtig of fixeer het materiaal.  
Het gebruik van sneldraaiende werktuigen (boormachine, slijpschijf, hogedrukreiniger...) is verboden.  
Zorg voor gepaste persoonlijke beschermingsmiddelen: minimaal FFP3-mondmasker (EN 149), wegwerpovertuig met kap (minimaal Cat III, type 5/6), wegwerphandschoenen en overschoenen of afspoelbaar schoeisel.

Afval: Particulieren kunnen dit asbestafval niet naar het recyclagepark brengen. Dit afval moet dubbel en luchtdicht verpakt aangediend worden bij een categorie-I stortplaats, een geregistreerd asbestinzamelaar ([www.ovam.vlaanderen.be/asbestafval-afvoeren](http://www.ovam.vlaanderen.be/asbestafval-afvoeren)) of via een erkende asbestverwijderaar ([www.werk.belgie.be](http://www.werk.belgie.be) - Erkenningen). Bij verwijdering door een aannemer of erkend asbestverwijderaar staat die normaal zelf in voor de correcte afvoer van het afval.

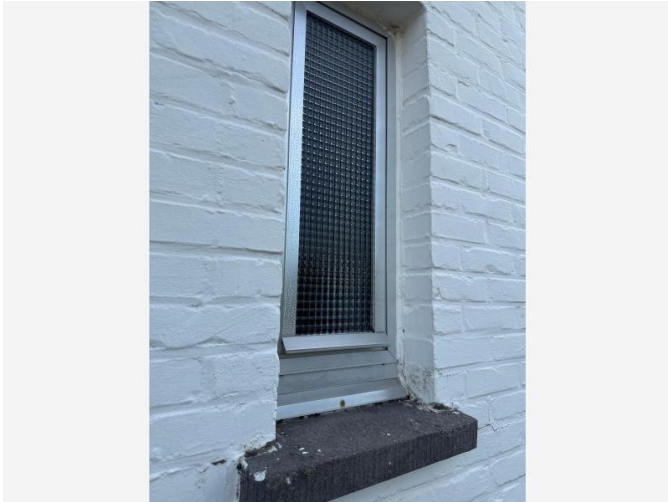
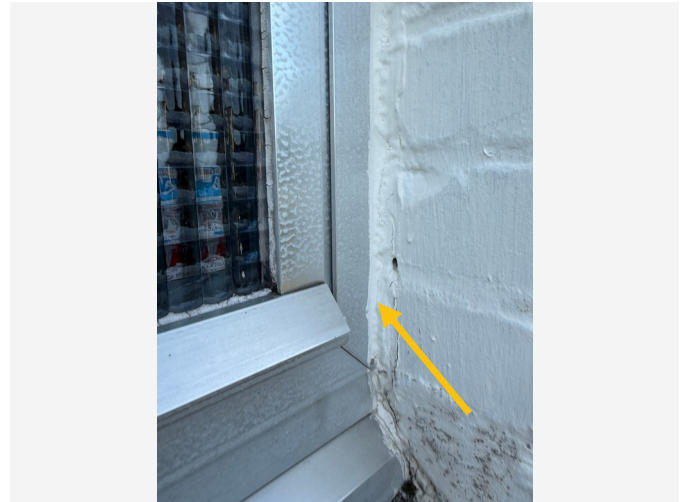
## Fiche 4: Mastiek (oud) schrijnwerk (tussen kader en glas)

Asbestmateriaal

| Opmerking | Al het oude schrijnwerk dat mastiek bevat die (half)hard is geworden is verdacht. Het betreft een ruwe schatting van de hoeveelheid. |

Vermijd stofvorming en stofverspreiding op elk moment van de werken. Bevochtig of fixeer het materiaal.

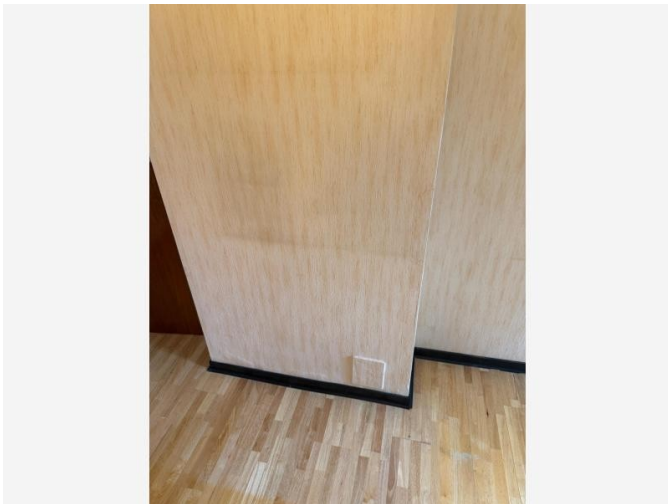
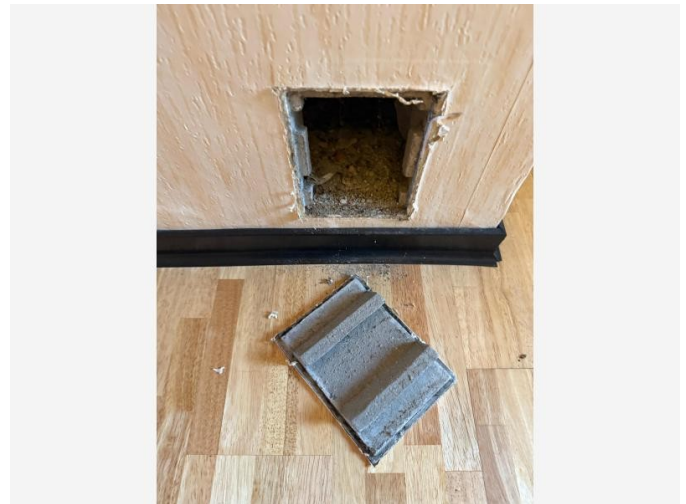
| Opmerking | Het betreft een (ruwe) schatting van de hoeveelheid. |

- Eenvoudige handelingen: mag via doe-het-zelf of door werknemer(s) met opleidingsattest eenvoudige handelingen  
Als dit materiaal verwijderd kan worden zonder het te breken, te beschadigen... , dan mag met dit met eenvoudige handelingen.  
Vermijd stofvorming en stofverspreiding op elk moment van de werken. Bevochtig of fixeer het materiaal.  
Het gebruik van sneldraaiende werktuigen (boormachine, slijpschijf, hogedrukreiniger...) is verboden.  
Zorg voor gepaste persoonlijke beschermingsmiddelen: minimaal FFP3-mondmasker (EN 149), wegwerpovertrek met kap (minimaal Cat III, type 5/6), wegwerphandschoenen en overschoenen of afspoelbaar schoeisel.

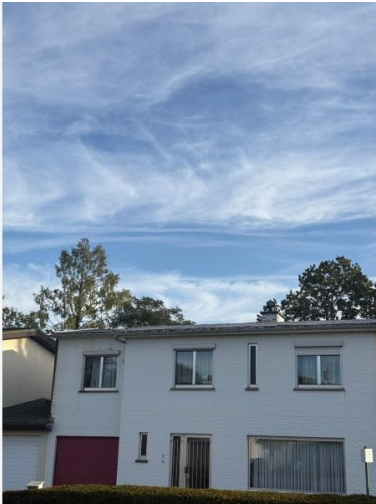
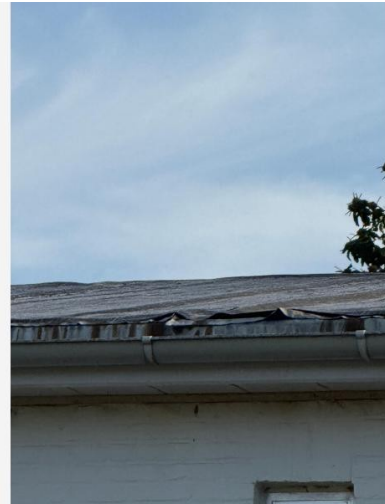
Er werd geen monsternamen uitgevoerd van deze toepassing. Het is aangewezen alsnog een monsternamen te laten uitvoeren indien u zekerheid wenst of deze toepassing asbesthoudend is en meer bepaald welke asbestsoort deze bevat. Dit kan namelijk een invloed hebben op de geldigheidsduur van het attest en/of de eindconclusie asbestveilig of niet-asbestveilig. Bij deze toepassing is dit niet altijd mogelijk daar het gevolg van lekschade niet uitgesloten kan worden. Laat deze toepassing het best bemonsteren voorafgaand aan werken.

- Eenvoudige handelingen: mag via doe-het-zelf of door werknemer(s) met opleidingsattest eenvoudige handelingen  
Als dit materiaal verwijderd kan worden zonder het te breken, te beschadigen... , dan mag met dit met eenvoudige handelingen.  
Vermijd stofvorming en stofverspreiding op elk moment van de werken. Bevochtig of fixeer het materiaal.  
Het gebruik van sneldraaiende werktuigen (boormachine, slijpschijf, hogedrukreiniger...) is verboden.  
Zorg voor gepaste persoonlijke beschermingsmiddelen: minimaal FFP3-mondmasker (EN 149), wegwerpoverall met kap (minimaal Cat III, type 5/6), wegwerphandschoenen en overschoenen of afspoelbaar schoeisel.

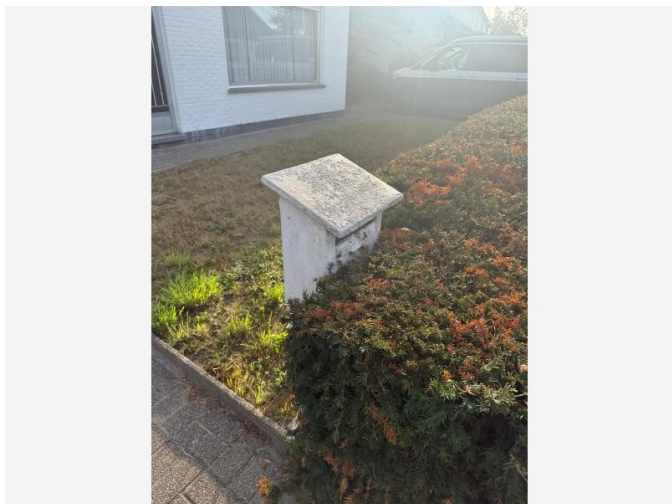
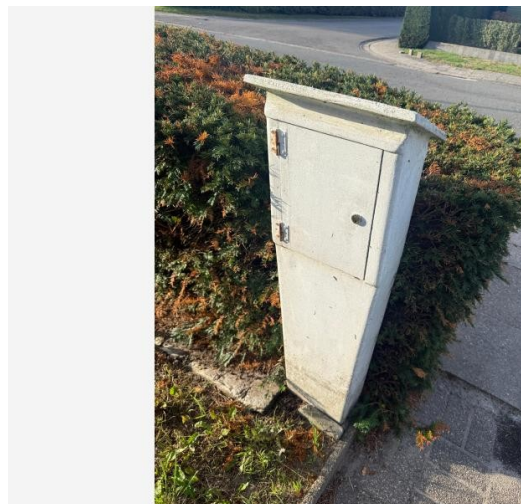
| Identificatiemethode | <p>De asbestdeskundige beoordeelt het materiaal als asbestverdacht en dus asbesthoudend, en dit zonder monstername.</p> <p>Motivatie: De monstername brengt andere schade aan dan schade die inherent is aan de monstername.</p> |
| Opmerking | Er werd geen monstername uitgevoerd wegens kans op lekschade. |

- Eenvoudige handelingen: mag via doe-het-zelf of door werknemer(s) met opleidingsattest eenvoudige handelingen  
Als dit materiaal verwijderd kan worden zonder het te breken, te beschadigen... , dan mag met dit met eenvoudige handelingen.  
Vermijd stofvorming en stofverspreiding op elk moment van de werken. Bevochtig of fixeer het materiaal.  
Het gebruik van sneldraaiende werktuigen (boormachine, slijpschijf, hogedrukreiniger...) is verboden.  
Zorg voor gepaste persoonlijke beschermingsmiddelen: minimaal FFP3-mondmasker (EN 149), wegwerpovertuig met kap (minimaal Cat III, type 5/6), wegwerphandschoenen en overschoenen of afspoelbaar schoeisel.

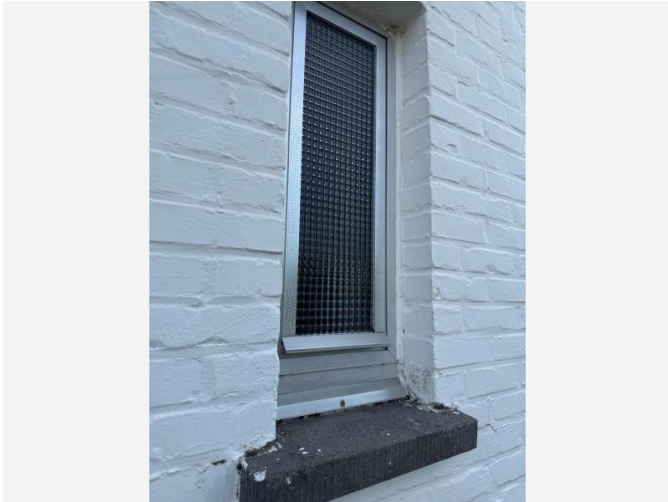
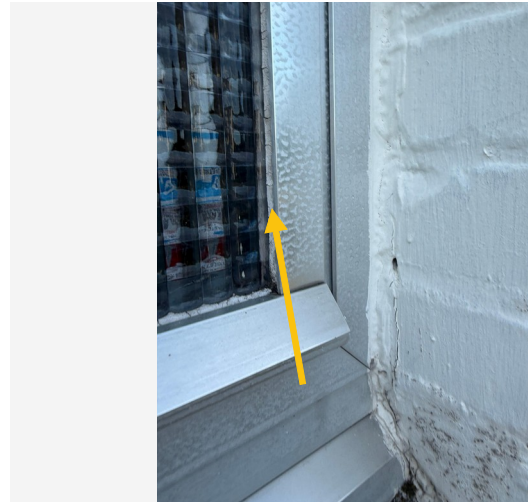
## Fiche 8: Mastiek alu schrijnwerk (tussen kader en glas)

Asbestmateriaal

| Opmerking | Al het oude schrijnwerk dat mastiek bevat die (half)hard is geworden is verdacht. Het betreft een ruwe schatting van de hoeveelheid. |

Vermijd stofvorming en stofverspreiding op elk moment van de werken. Bevochtig of fixeer het materiaal.

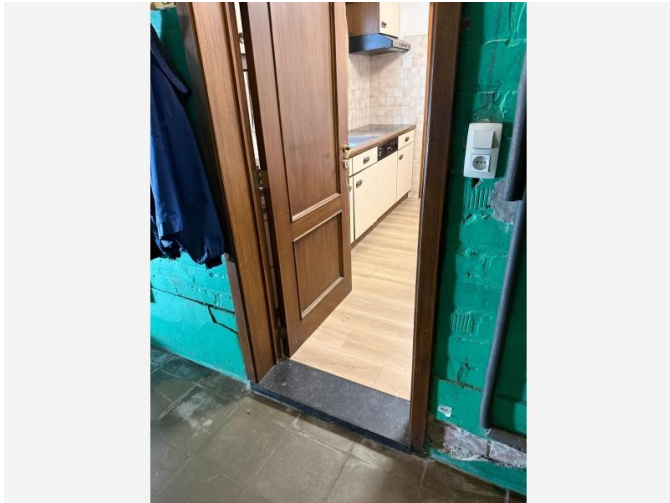
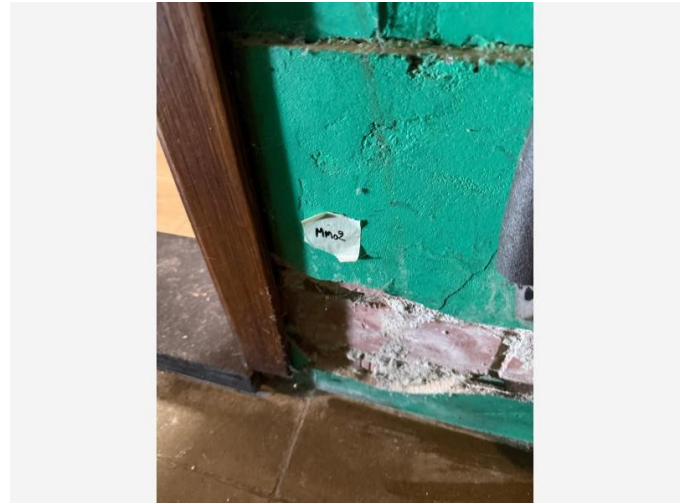
## Fiche 10: Cementlaag in garage

Geen asbest

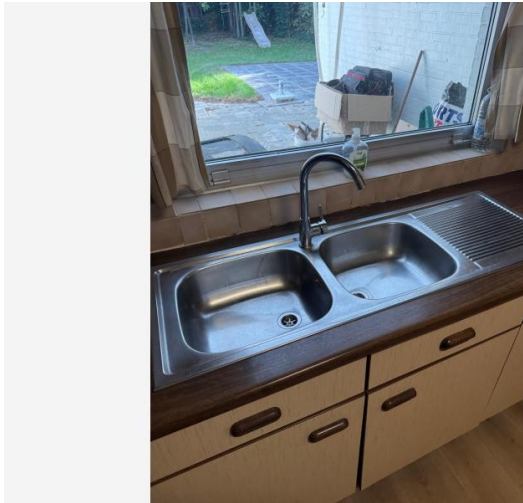
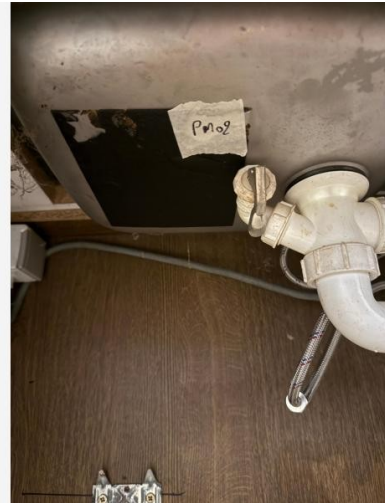
## Fiche 11: Antidreunplaat onder spoeltafel

Geen asbest

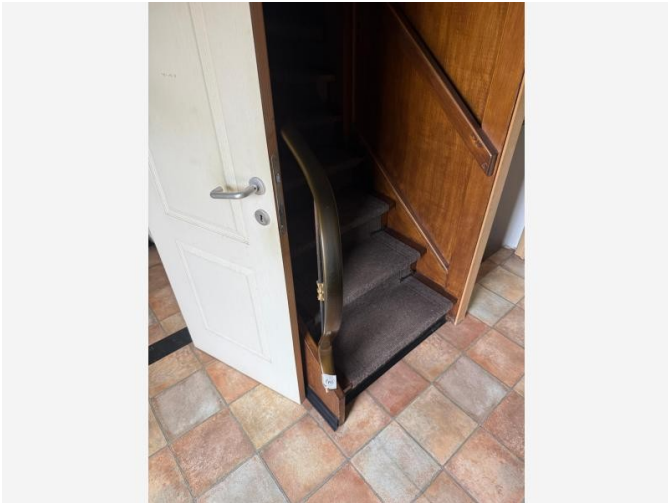
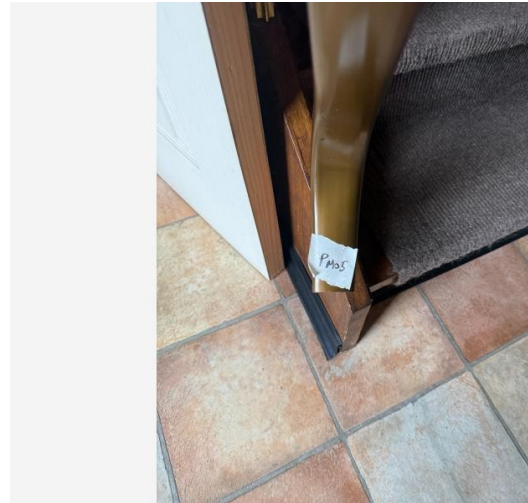
## Fiche 12: Bitumen trapleuning

Geen asbest

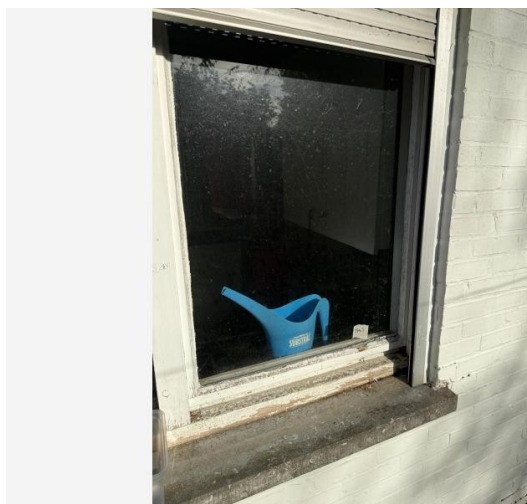
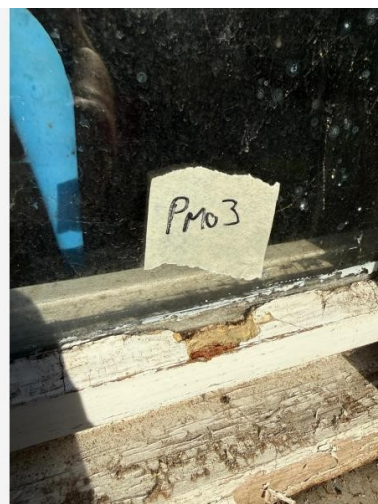
## Fiche 13: Mastiek houten schrijnwerk (tussen gevel en kader)

Geen asbest

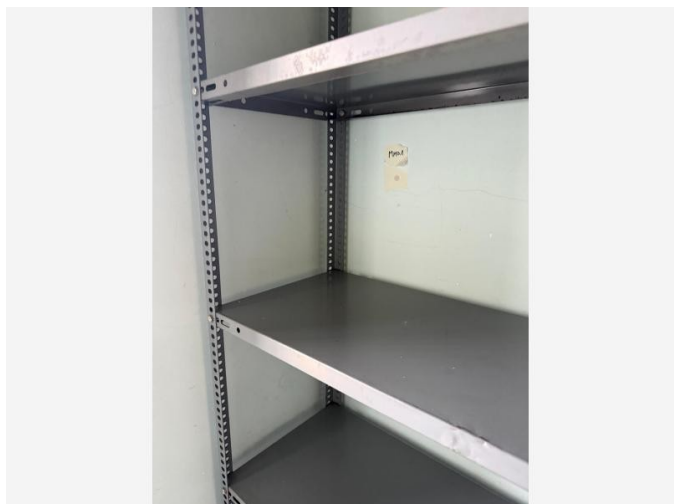
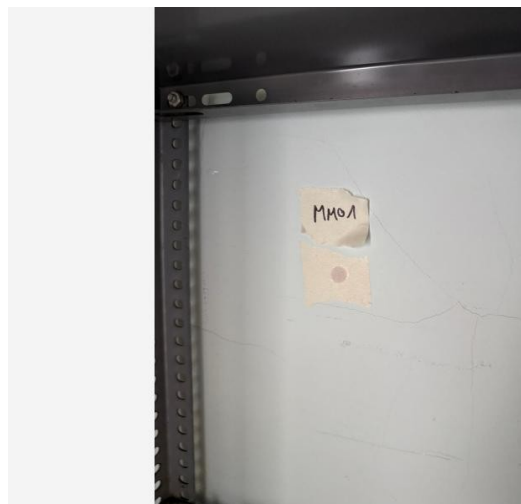
## Fiche 15: Pleisterwerk aan muren

Geen asbest

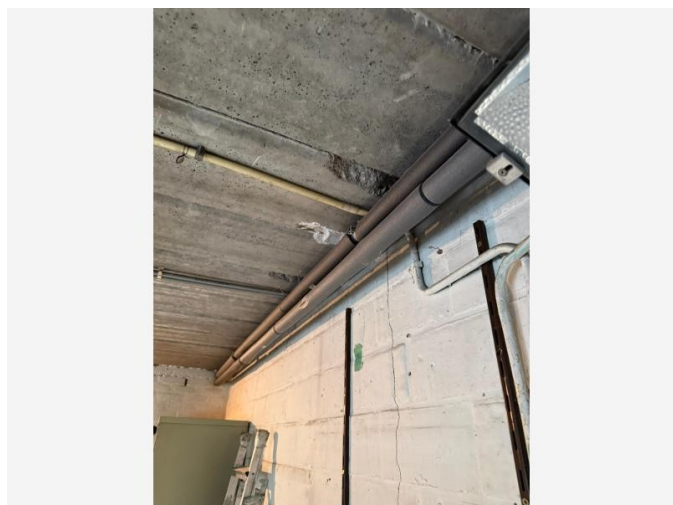
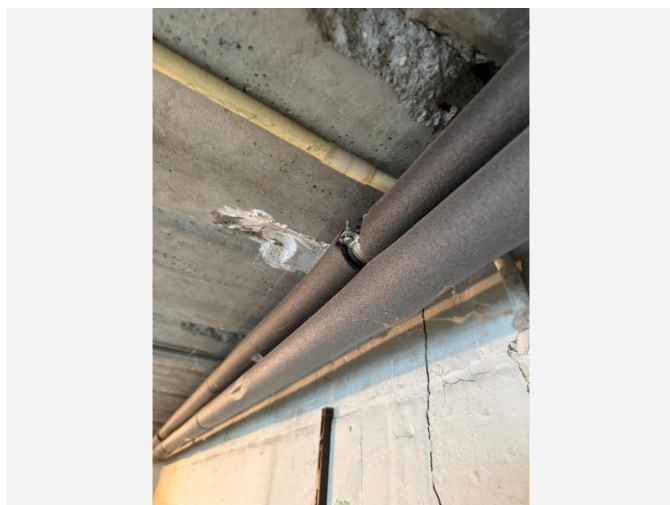
### Fiche 17: Leidingisolatie niet verdacht

| Beschrijving | Notitie | Terug te vinden op plannen |
|---|---|---|
| Fiche 17: Leidingisolatie niet verdacht | De gebruikte leidingisolatie is niet asbestverdacht. | - |

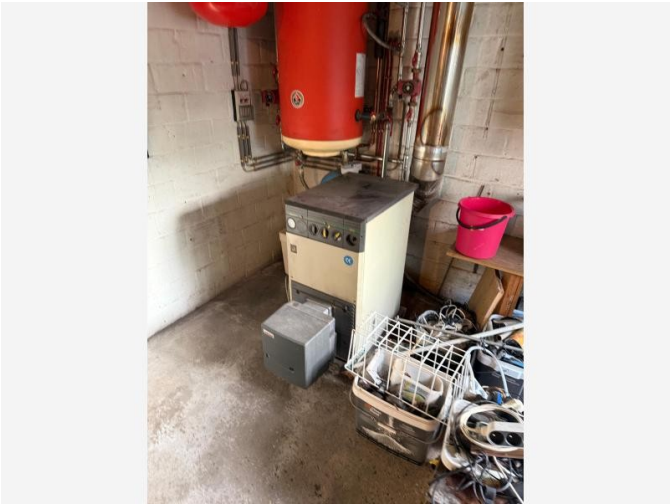
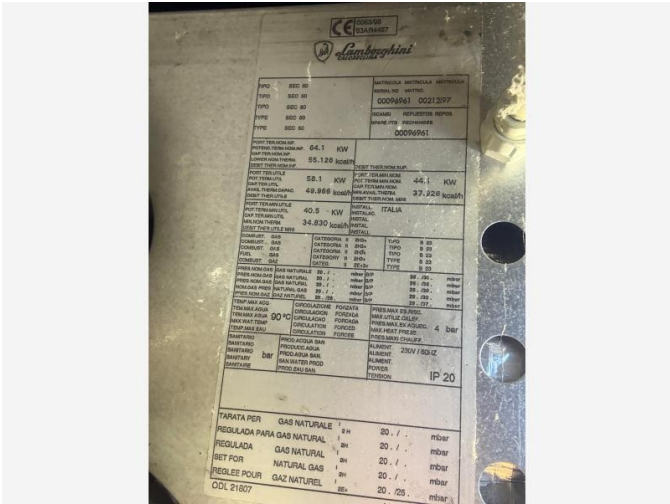
| Beschrijving | Notitie | Terug te vinden op plannen |
|---|---|---|
| Fiche 19: CV-ketel geplaatst voor 2001 | In de verwarmingsketel kunnen asbesthoudende toepassingen gebruikt zijn. | - |
