# Asbestinventarisatetest

Halewijnstraat 35, 2860 Sint-Katelijne-Waver

Attestnummer : 20230904-000096.000

Uitgegeven op : 04.09.2023

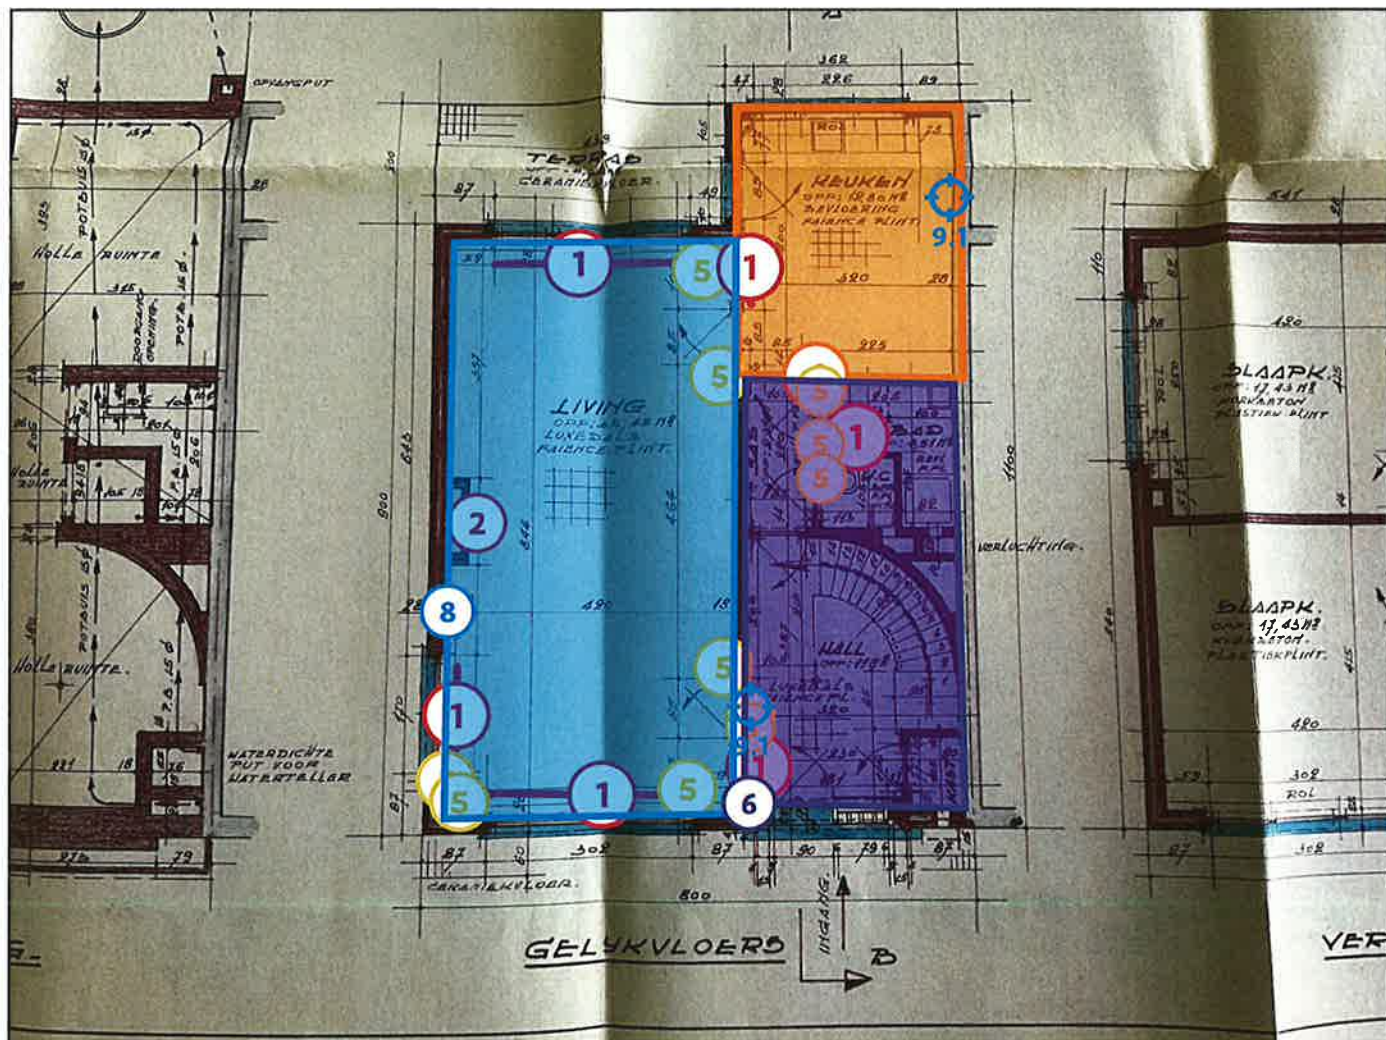
## Plan 1.1: Gelijkvloers

| Beschrijving | Type | Actie |
|---|---|---|
| 1. Radiator | Asbestmateriaal | Dringend verwijderen |
| 2. Asbestkoord | Asbestmateriaal | Dringend verwijderen |
| 4. Roofing | Asbestmateriaal | Verwijderen |
| 5. Bakelieten radiatorknoppen/ elektrische plaatjes | Asbestmateriaal | Zorgvuldig beheren |

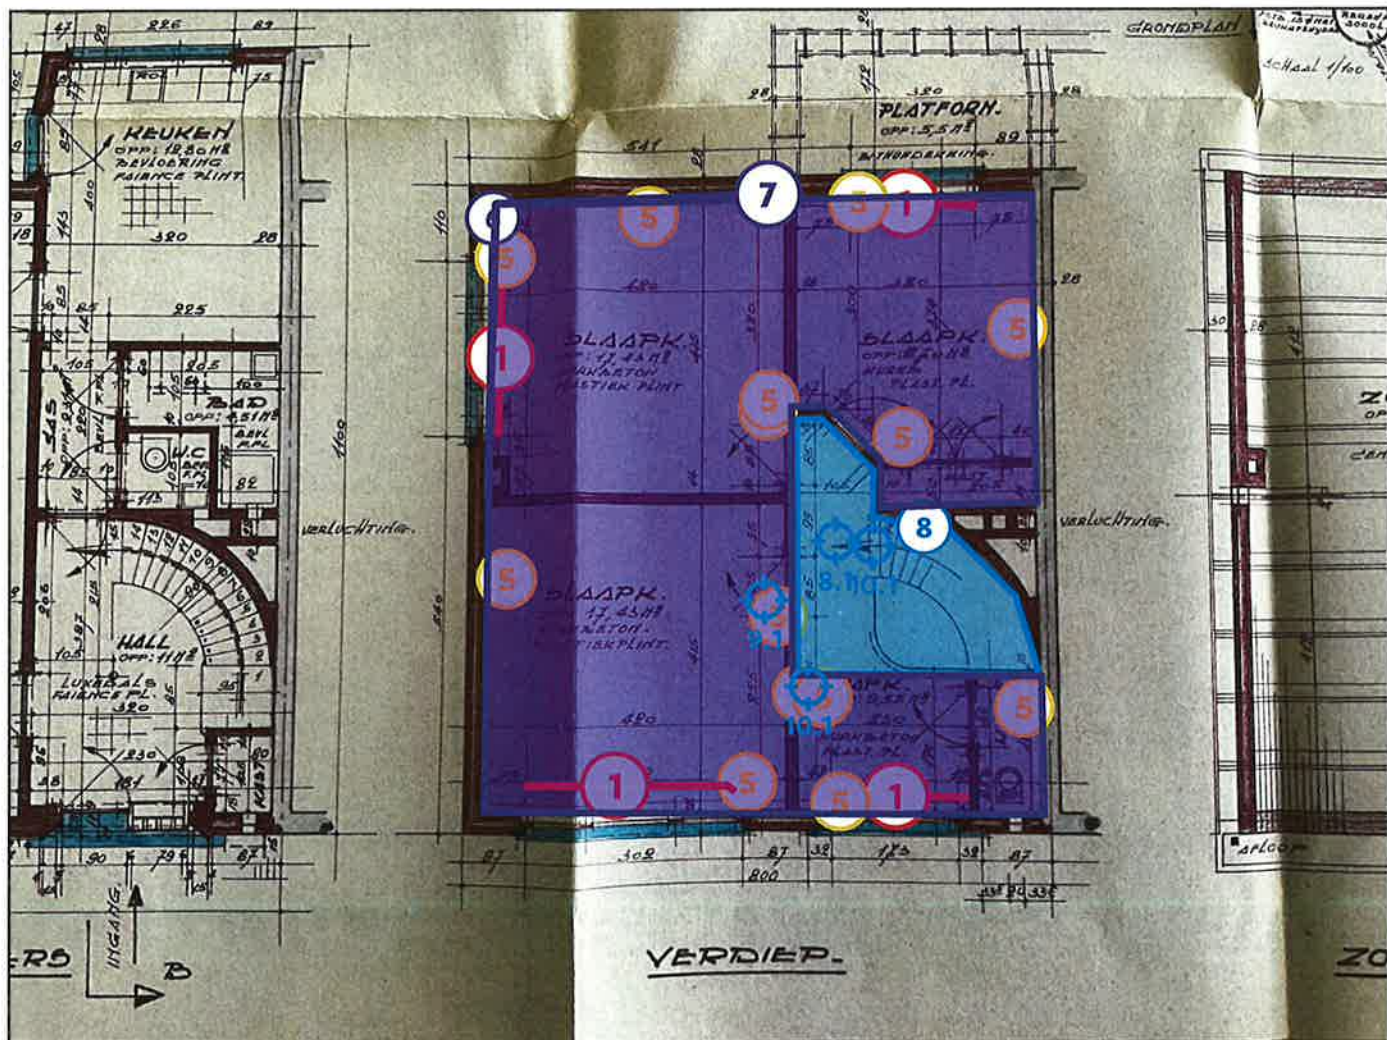
## Plan 1.2: Eerste verdieping

| Beschrijving | Type | Actie |
|---|---|---|
| 1. Radiator | Asbestmateriaal | Dringend verwijderen |
| 5. Bakelieten radiatorknoppen/ elektrische plaatjes | Asbestmateriaal | Zorgvuldig beheren |

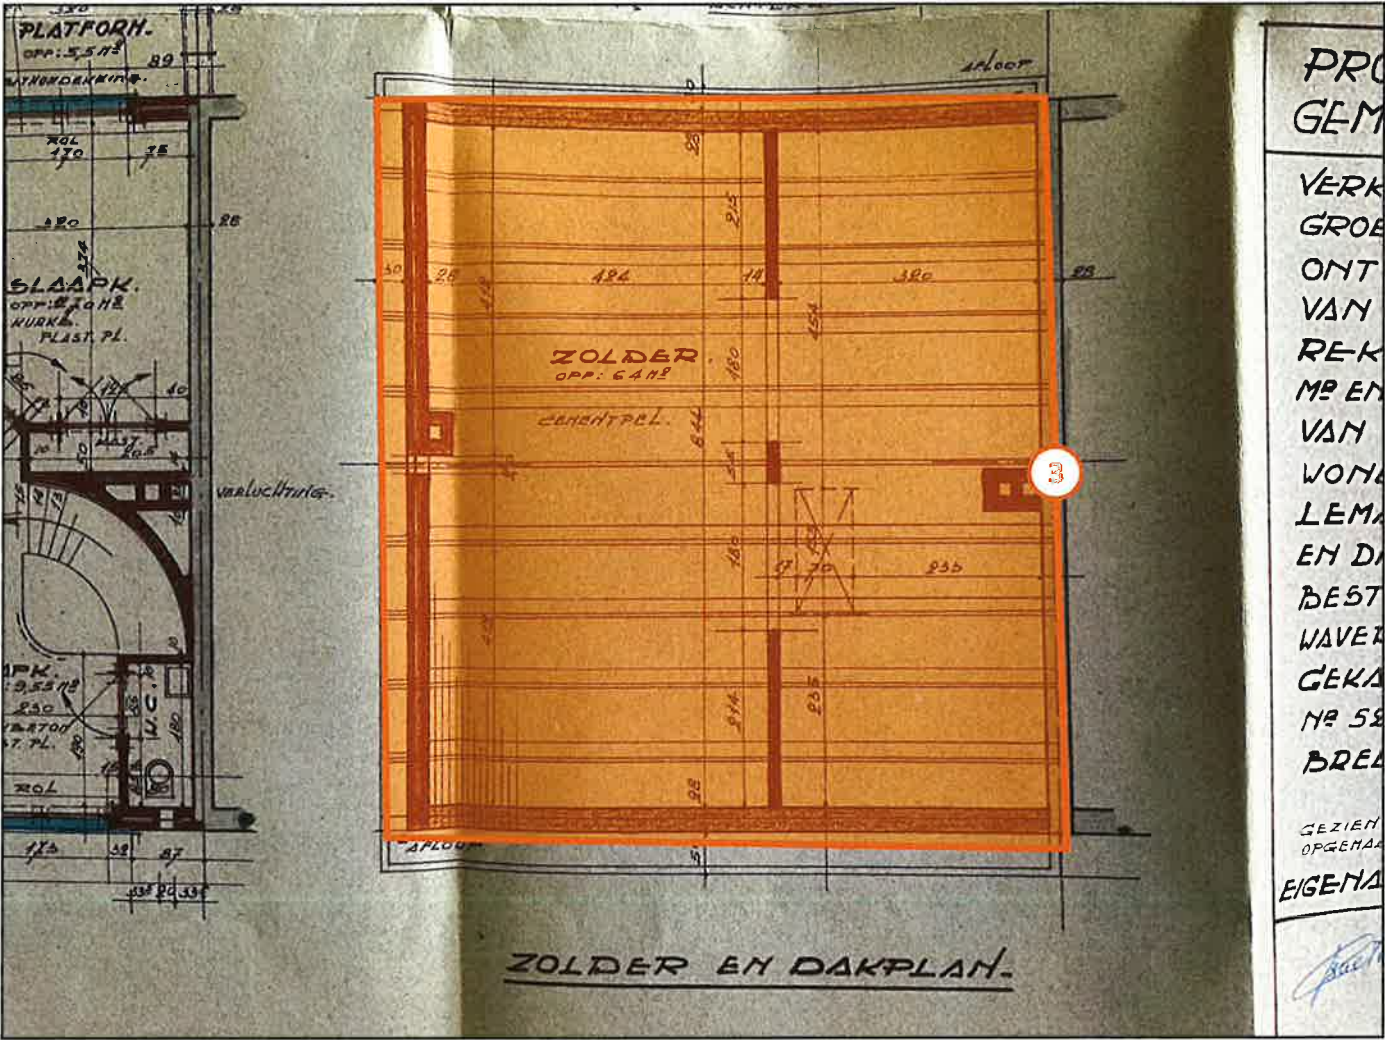
# Plan 1.3: Zolder

| Beschrijving | Type | Actie |
|---|---|---|
| 3. Asbest leien | Asbestmateriaal | Verwijderen OK-2024 |

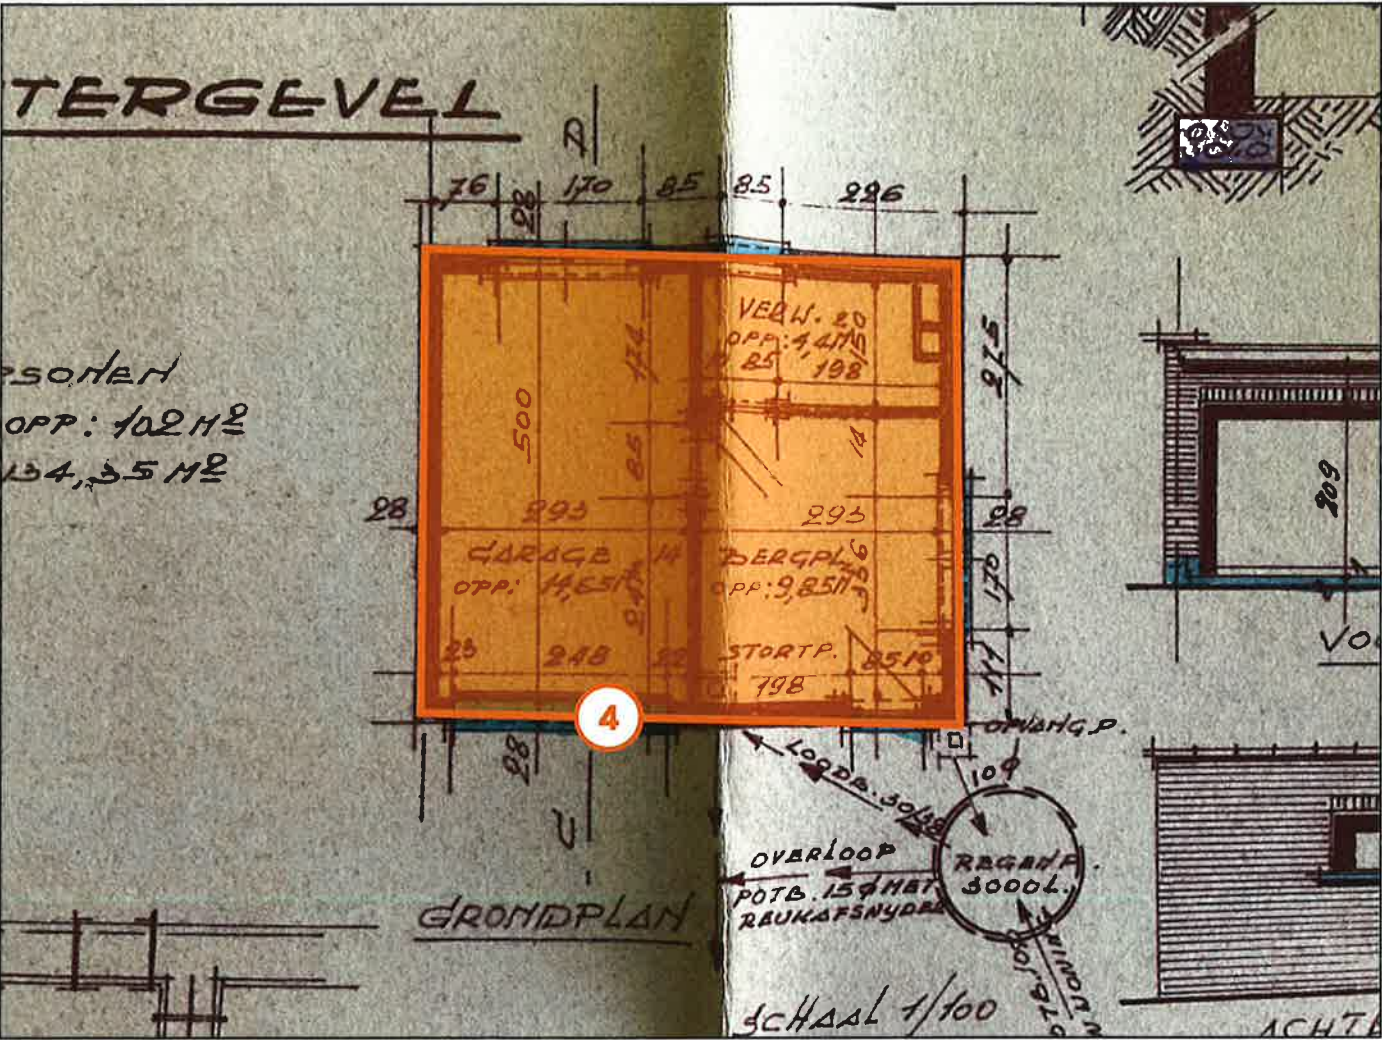
Plan 2.1: Garage

| Beschrijving | Type | Actie |
|---|---|---|
| 4. Roofing | Asbestmateriaal | Verwijderen |

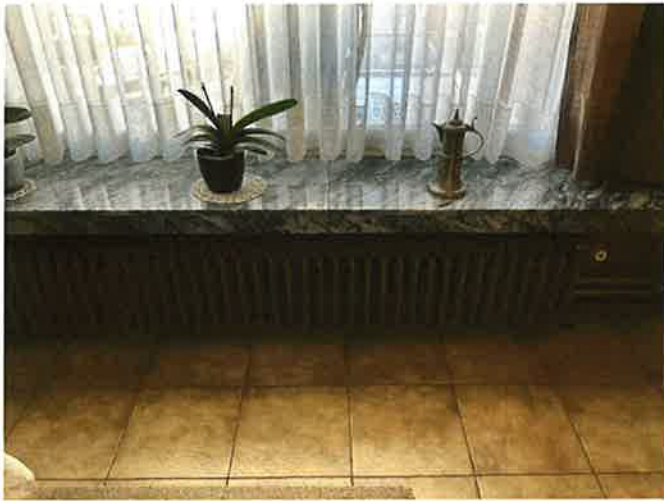
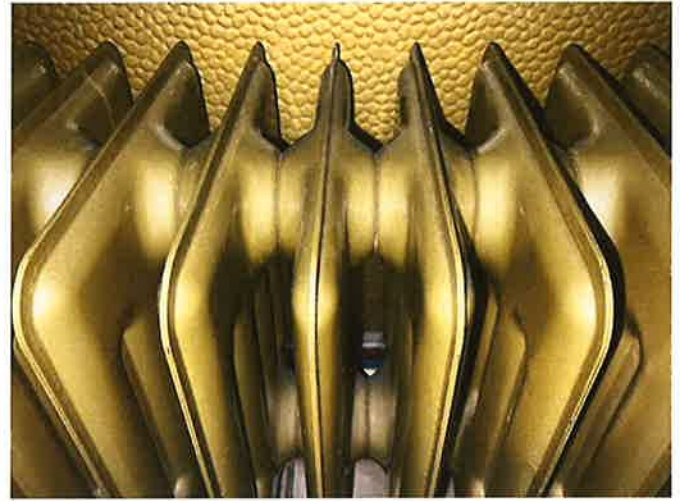
Het asbestmateriaal valt onder de mijlpaal van 2034.

**Dringend verwijderen**

| Eindbeoordeling materiaalrisico | Hoog materiaalrisico en/of hoge kans op vezelvrijgave |

| Gebondenheid | Categorie 2: niet-hechtgebonden met matrix |
| Asbestsoort (vezeltype) | Crocidoliet aanwezig |
| Asbestconcentratie | Hoog ( $\geq 50\%$ ) |
| Afschermingsgraad van het gehele materiaal | Geheel of deels (ook) vrij aan binnenluchtstromen |
| Toestand van het materiaal | Licht beschadigd, licht verweerd. Intact materiaal type Pical – asbestboard of categorie III 'gebondenheid' |

| Beschrijving | Radiator |

- Zorg voor een veilig beheer. Vermijd het beschadigen van het asbestmateriaal. Controleer de toestand jaarlijks op wijzigingen.
- Verwijder dit asbestmateriaal zo snel mogelijk. Volg de toestand goed op.

- Eenvoudige handelingen: mag via doe-het-zelf of door werknemer(s) met opleidingsattest eenvoudige handelingen
  - \* Voer de gedemonteerde radiator in één geheel weg deze moet dubbel verpakt worden volgens de geldende voorschriften en worden afgevoerd naar een erkend asbestinzamelaar. Deze methodiek waarborgt een veilige afvoer en minimaliseert het risico op verstoring van het asbesthoudende materiaal en verspreiding van asbestvezels.
- Eenvoudige handelingen: enkel door erkend asbestverwijderaar
  - \* Indien u twijfelt over de veilige verwijdering, wordt het sterk aangeraden om een erkend asbestverwijderaar in te schakelen. De gedemonteerde radiator dient in één geheel te worden weggevoerd, dubbel verpakt volgens de geldende voorschriften, en afgevoerd naar een erkend asbestinzamelaar. Deze

methodiek waarborgt een veilige afvoer en minimaliseert het risico op verstoring van het asbesthoudende materiaal en verspreiding van asbestvezels.

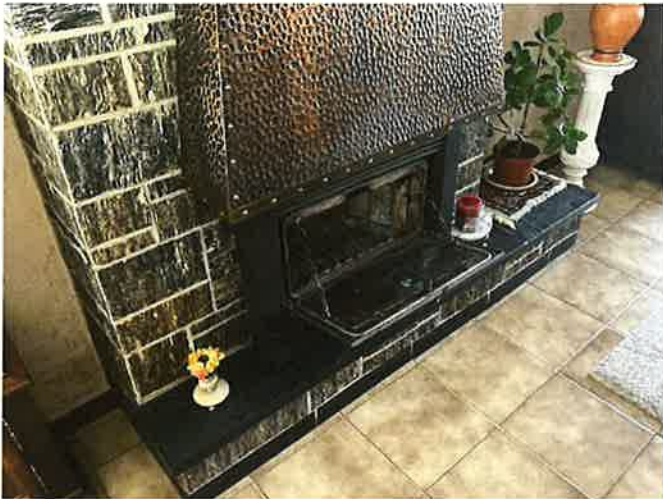
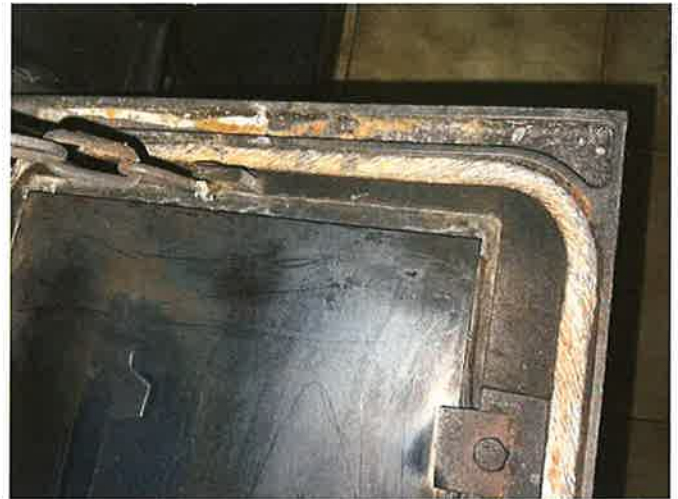
Het asbestmateriaal valt onder de mijlpaal van 2034.

**Dringend verwijderen**

| Eindbeoordeling materiaalrisico | Hoog materiaalrisico en/of hoge kans op vezelvrijgave |

| Gebondenheid | Categorie 3: niet-hechtgebonden met weinig of geen matrix |
| Asbestsoort (vezeltype) | Crocidoliet aanwezig |
| Asbestconcentratie | Hoog ( $\geq 50\%$ ) |
| Afschermingsgraad van het gehele materiaal | Enkel randen niet afgeschermd maar geen contact met binnenluchtstromen |
| Toestand van het materiaal | Zwaar beschadigd, zwaar verweerd |

| Beschrijving | Asbestkoord |

- Verwijder dit asbestmateriaal zo snel mogelijk. Volg de toestand goed op.

- Eenvoudige handelingen: mag via doe-het-zelf of door werknemer(s) met opleidingsattest eenvoudige handelingen
  - \* Voor een veilige verwijdering dient het asbest koord enkel te worden verwijderd als de kachel in één geheel wordt weggenomen. Dit minimaliseert het risico op verstoring van het asbesthoudende materiaal en verspreiding van asbestvezels.
- Eenvoudige handelingen: enkel door erkend asbestverwijderaar
  - \* Deze professionals hebben de juiste training en ervaring om het asbest koord veilig te verwijderen en te fixeren, zonder het risico op vezelverspreiding, en met het dragen van de geldende persoonlijke beschermingsmiddelen (PBM's). Het asbest koord moet vervolgens dubbel verpakt worden volgens de geldende voorschriften en afgevoerd worden naar een erkend asbestinzamelaar.

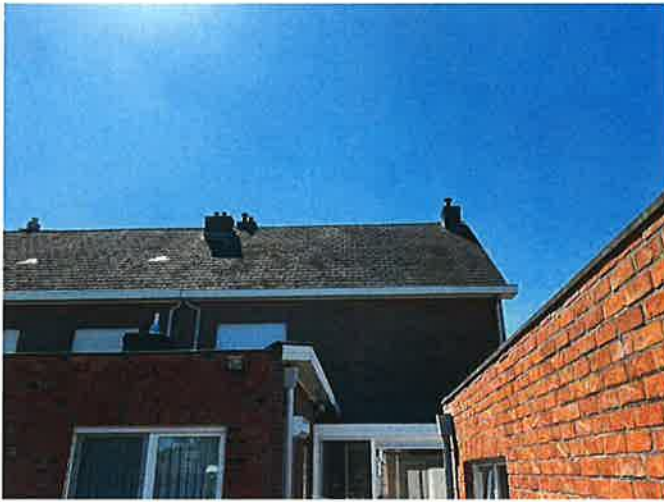
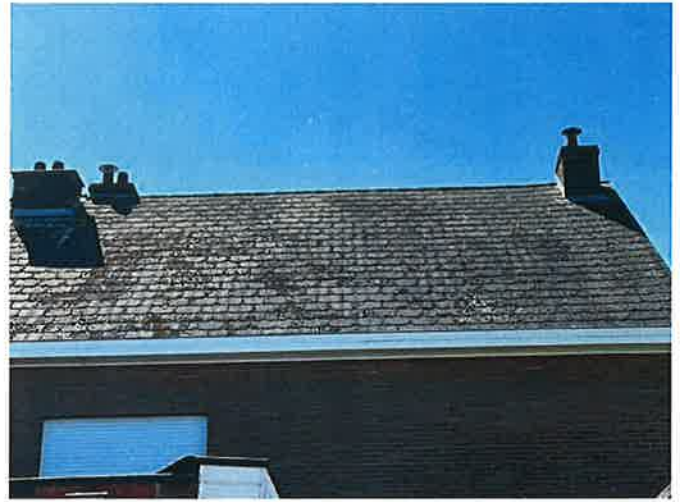
Het asbestmateriaal valt onder de mijlpaal van 2034.

Verwijderen

| Eindbeoordeling materiaalrisico | Verhoogd materiaalrisico en/of verhoogde kans op vezelvrijgave |

| Gebondenheid | Categorie 1: hechtgebonden in oorsprong |
| Asbestsoort (vezeltype) | Crocidoliet aanwezig |
| Asbestconcentratie | Laag (< 50%) |
| Afschermingsgraad van het gehele materiaal | Geheel of deels vrij aan de buitenlucht |
| Toestand van het materiaal | Matig beschadigd, matig verweerd |

| Beschrijving | Asbest leien |

- Zorg voor een veilig beheer en verwijder dit asbestmateriaal wanneer het bij werken eenvoudig bereikbaar wordt. Controleer de toestand jaarlijks op wijzigingen.
- Verwijder dit asbestmateriaal zo snel mogelijk. Volg de toestand goed op.
- Hemelwater dat afspoelt van asbestcement daken of gevels kan asbestdeeltjes bevatten. Gebruik het enkel voor gesloten circuits (bv. spoelen toiletten). Reinig na het vervangen van het dak of de gevel de dakgoten en regenwaterput of -ton om asbesthoudend sediment of slib te verwijderen

- Eenvoudige handelingen: mag via doe-het-zelf of door werknemer(s) met opleidingsattest eenvoudige handelingen
  - \* Deze methodiek is geschikt voor de verwijdering van dit asbestmateriaal omdat het gaat om een relatief eenvoudige taak die veilig kan worden uitgevoerd. Hoewel een opleidingsattest eenvoudige handelingen niet vereist is, is het van essentieel belang om de juiste persoonlijke beschermingsmiddelen (PBM's) te dragen tijdens het proces. Zorg ervoor dat je de benodigde PBM's gebruikt, zoals ademhalingsbescherming, wegwerphandschoenen en wegwerpoverall. Het gedemonteerde asbestmateriaal moet vervolgens dubbel worden verpakt volgens de geldende voorschriften en worden afgevoerd naar een erkend asbestinzamelaar.

- Eenvoudige handelingen: enkel door erkend asbestverwijderaar  
Voor de verwijdering van asbest leien daken wordt het sterk aanbevolen om een erkend asbestverwijderaar in te schakelen. Een professional heeft de expertise en ervaring om het proces veilig en volgens de juiste protocollen uit te voeren. Dit minimaliseert de risico's en waarborgt een correcte afhandeling van het verwijderde materiaal. Het inschakelen van een erkend asbestverwijderaar biedt gemoedsrust en zorgt ervoor dat de verwijdering voldoet aan veiligheidsnormen.

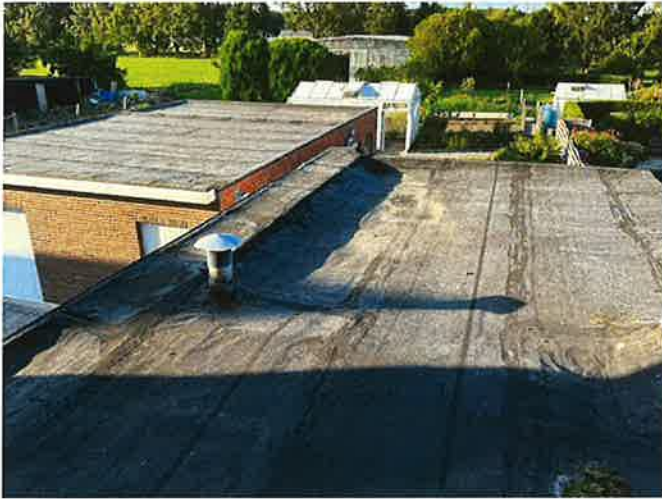
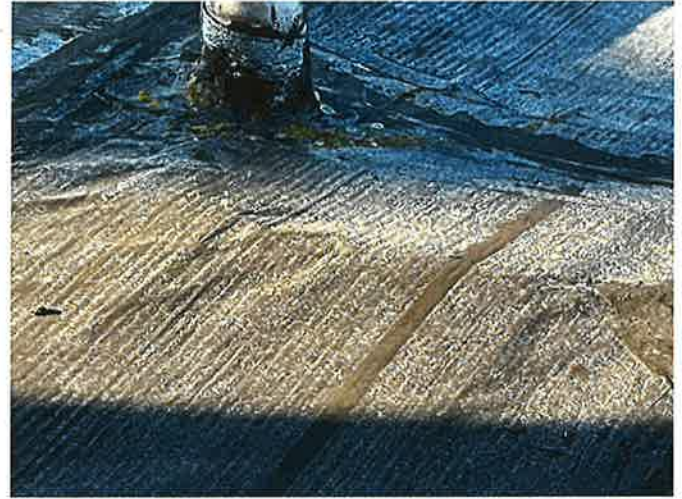
Het asbestmateriaal valt onder de mijlpaal van 2040.

**Verwijderen**

| Eindbeoordeling materiaalarisico | Verhoogd materiaalarisico en/of verhoogde kans op vezelvrijgave |

| Gebondenheid | Categorie 1: hechtgebonden in oorsprong |
| Asbestsoort (vezeltype) | Crocidoliet aanwezig |
| Asbestconcentratie | Laag (< 50%) |
| Afschermingsgraad van het gehele materiaal | Geheel of deels vrij aan de buitenlucht |
| Toestand van het materiaal | Matig beschadigd, matig verweerd |

| Beschrijving | Roofing |

- Zorg voor een veilig beheer en verwijder dit asbestmateriaal wanneer het bij werken eenvoudig bereikbaar wordt. Controleer de toestand jaarlijks op wijzigingen.
- Verwijder dit asbestmateriaal zo snel mogelijk. Volg de toestand goed op.
- Hemelwater dat afspoelt van asbestcement daken of gevels kan asbestdeeltjes bevatten. Gebruik het enkel voor gesloten circuits (bv. spoelen toiletten). Reinig na het vervangen van het dak of de gevel de dakgoten en regenwaterput of -ton om asbesthoudend sediment of slib te verwijderen

- Eenvoudige handelingen: mag via doe-het-zelf of door werknemer(s) met opleidingsattest eenvoudige handelingen
  - \* Voor roofing is er geen verplichting om dit door een firma met een opleidingsattest eenvoudige handelingen te laten verwijderen. Er zijn geen staalnamen uitgevoerd om lekschade te voorkomen. Het wordt echter aanbevolen om een staalname te laten uitvoeren om de aanwezigheid van asbest te bevestigen voordat u overgaat tot verwijdering. Draag tijdens het proces de juiste persoonlijke beschermingsmiddelen (PBM's), zoals ademhalingsbescherming, wegwerphandschoenen en wegwerpovertrek.

- Eenvoudige handelingen: enkel door erkend asbestverwijderaar
  - \* Voor roofing wordt sterk aangeraden om de verwijdering ervan te laten uitvoeren door een erkend asbestverwijderaar. Voordat u overgaat tot verwijdering, is het raadzaam om een staalname te laten uitvoeren om te controleren of de roofing asbesthoudend is. Draag tijdens het proces de juiste persoonlijke beschermingsmiddelen (PBM's), zoals ademhalingsbescherming, wegwerphandschoenen en wegwerpoverall.

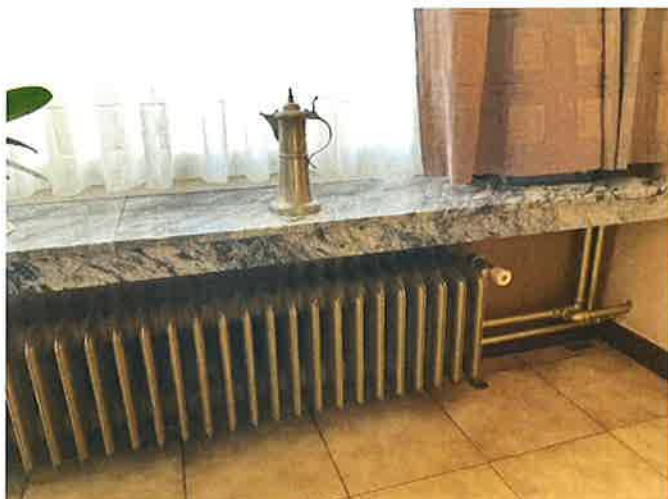
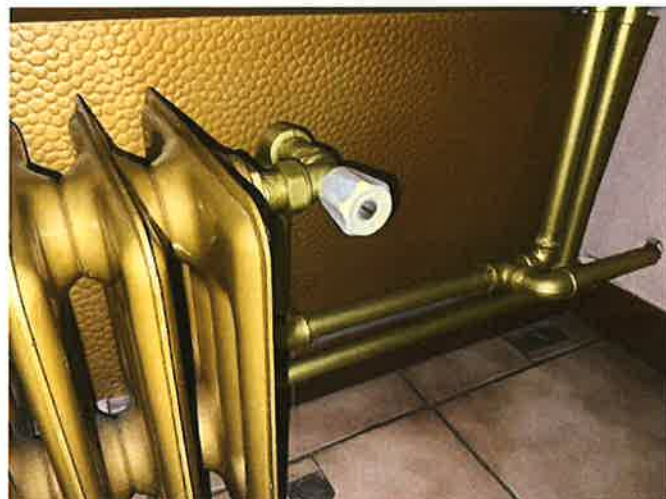
## Fiche 5: Bakelieten radiatorknoppen/ elektrische plaatjes

Het asbestmateriaal valt onder de mijlpaal van 2040.

Zorgvuldig beheren

| Eindbeoordeling materiaalarisico | Laag materiaalarisico en/of verlaagde kans op vezelvrijgave |

| Gebondenheid | Categorie 1: hechtgebonden in oorsprong |
| Asbestsoort (vezeltype) | Crocidoliet aanwezig |
| Asbestconcentratie | Laag (< 50%) |
| Afschermingsgraad van het gehele materiaal | Geheel of deels (ook) vrij aan de binnenlucht |
| Toestand van het materiaal | Onbeschadigd, niet verweerd |

- Zorg voor een veilig beheer. Vermijd het beschadigen van het asbestmateriaal. Controleer de toestand jaarlijks op wijzigingen.
- Verwijder dit asbestmateriaal zo snel mogelijk. Volg de toestand goed op.

- Eenvoudige handelingen: mag via doe-het-zelf of door werknemer(s) met opleidingsattest eenvoudige handelingen
  - \* De verwijdering van bakelieten schakelaars en radiatorknoppen kan veilig worden uitgevoerd via doe-het-zelfmethoden. Het proces omvat het loskoppelen en verwijderen van de schakelaar, gevolgd door correcte afvoer volgens de geldende voorschriften. Zorg er altijd voor dat je de nodige veiligheidsmaatregelen in acht neemt, zoals het dragen van de juiste persoonlijke beschermingsmiddelen (PBM's) en het uitschakelen van de stroomvoorziening voordat je begint.

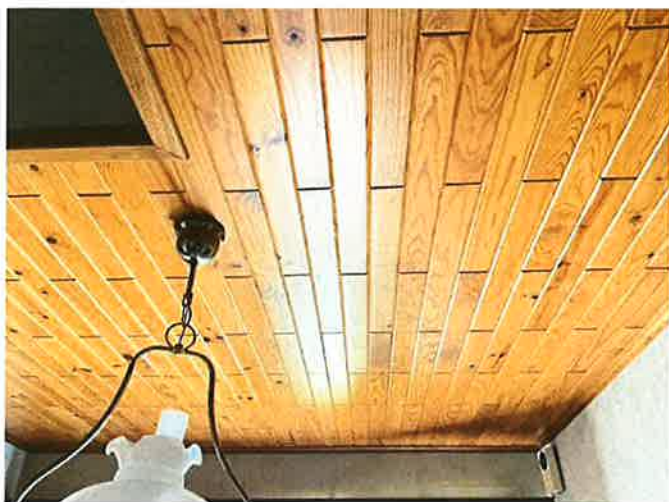
Deze plafonds bestaan uit houten planchetten deze zijn niet-asbestverdacht en hier is dus ook geen staalname van uitgevoerd.

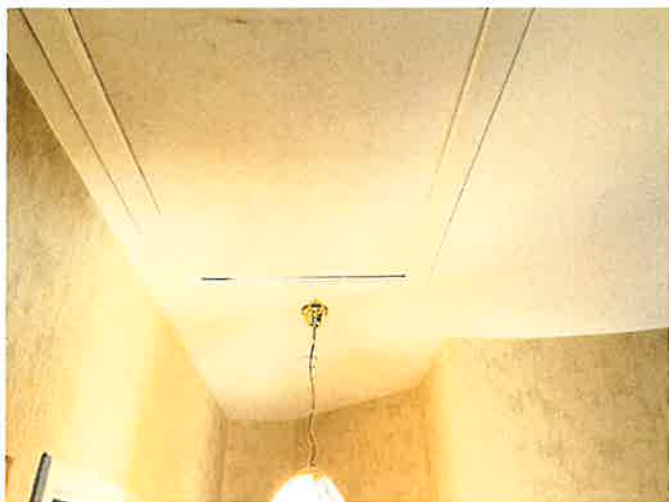
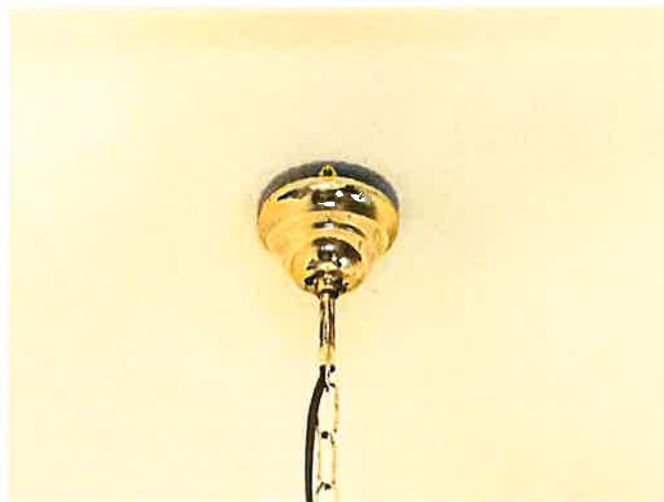
## Fiche 8: Pleister plafond

Geen asbest

| # | Type | Referentie | Resultaat |
|---|---|---|---|
| 8.1 | Mengmonster | MM02 | Geen asbest |

| <b>Opmerking</b> | Er is geen monster genomen van de vochtige ruimte of stookruimte, aangezien er geen pleisterwerk aanwezig is. |

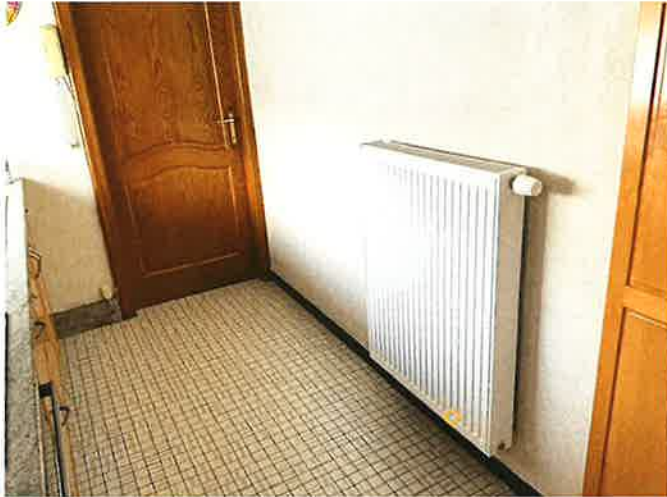
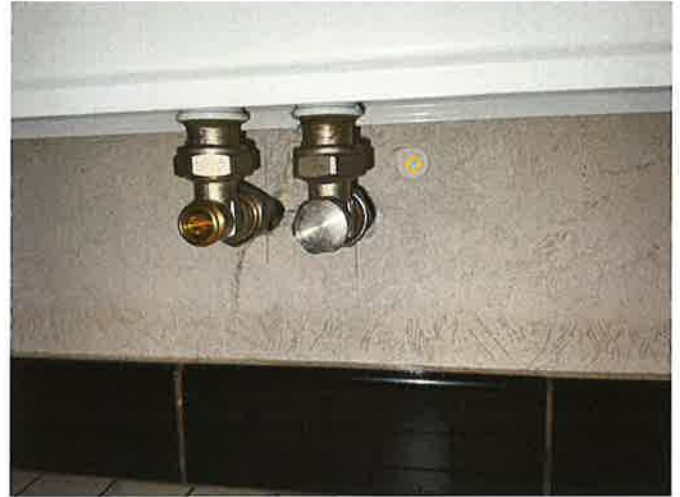
## Fiche 9: Pleister muren

Geen asbest

| # | Type | Referentie | Resultaat |
|---|---|---|---|
| 9.1 | Mengmonster | MM01 | Geen asbest |

| <b>Opmerking</b> | Er is geen monster genomen van de stookruimte, aangezien er geen pleisterwerk aanwezig is. |

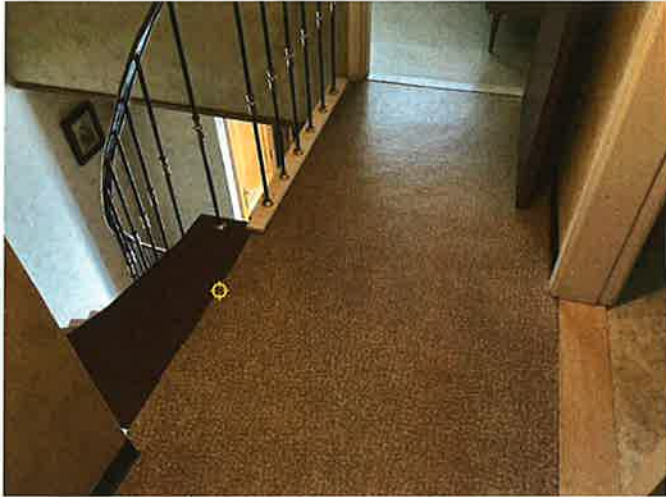
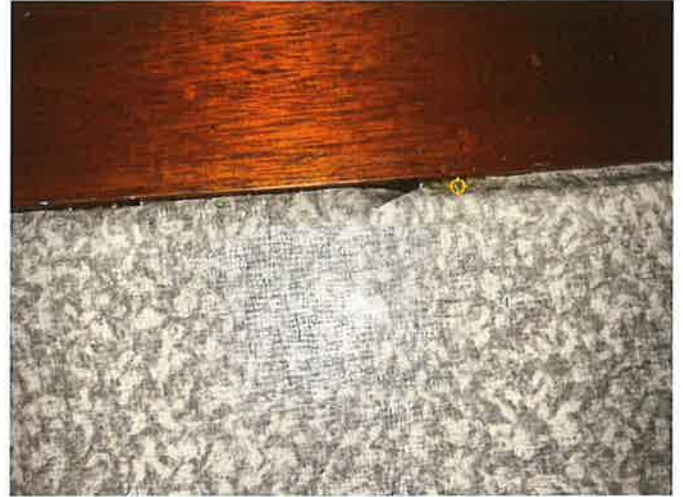
## Fiche 10: Linoleum

Geen asbest

| # | Type | Referentie | Resultaat |
|---|---|---|---|
| 10.1 | Mengmonster | PM03 | Geen asbest |
