# Asbestinventarisatetest

Elsbos 22/4, 2650 Edegem

Attestnummer : 20260709-000311.000

Uitgegeven op : 09.07.2026

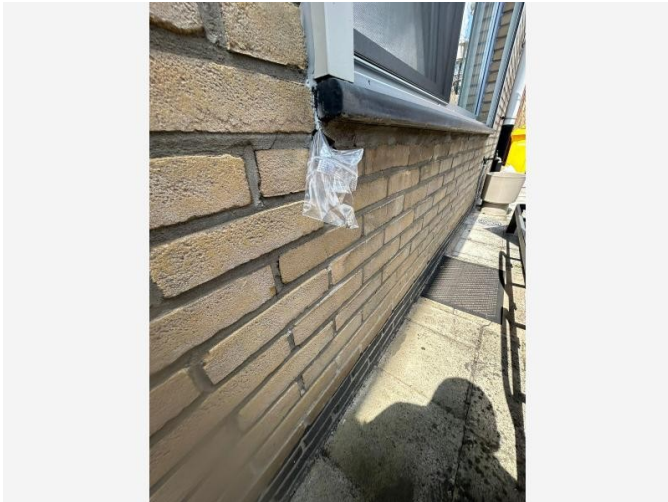
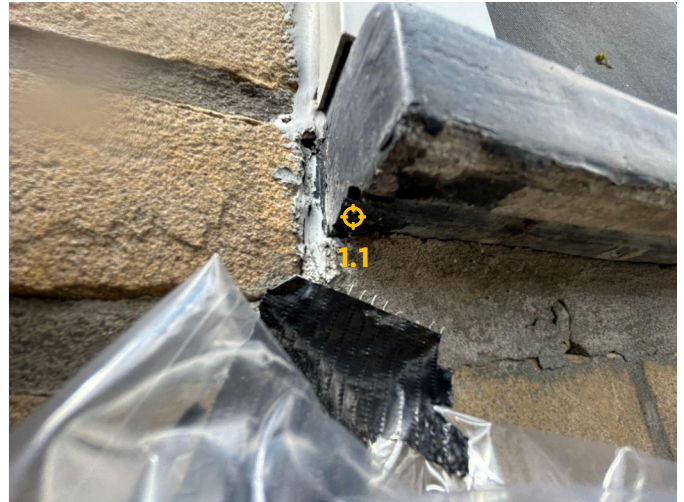
Overzichtsfoto

Detailfoto

| Eindbeoordeling materiaalrisico | Zeer laag materiaalrisico en/of zeer lage kans op vezelvrijgave |

| Gebondenheid | Categorie 1: hechtgebonden in oorsprong |
| Asbestsoort (vezeltype) | Alleen chrysotiel aanwezig |
| Asbestconcentratie | Laag (< 50%) |
| Toestand van het materiaal | Onbeschadigd, niet verweerd |

| # | Type | Referentie | Resultaat |
|---|---|---|---|
| 1.1 | Puntmonster | 020538976 | Chrysotiel |

| Beschrijving | Vensterbank |
| Asbestmateriaal | Deksteen, muurkap - Vol |
| Hoeveelheid (oppervlakte - dikte - aantal) | • 0,20 m <sup>2</sup> - 2,00 cm - 1 stuk |

Zorgvuldig beheren

- Zorg voor een veilig beheer. Vermijd het beschadigen van het asbestmateriaal. Controleer de toestand jaarlijks op wijzigingen.

- Eenvoudige handelingen: mag via doe-het-zelf of door werknemer(s) met opleidingsattest eenvoudige handelingen  
De dorpels of tabletten kunnen voorzichtig losgebeiteld worden , extra bevochtigen om stof te voorkomen + dragen van de nodige beschermingsmiddelen (mondmasker ffp3, handschoenen,tyvec ) verpakken in plastic folie en afvoeren naar het containerpark als hechtgebonden asbestafval.

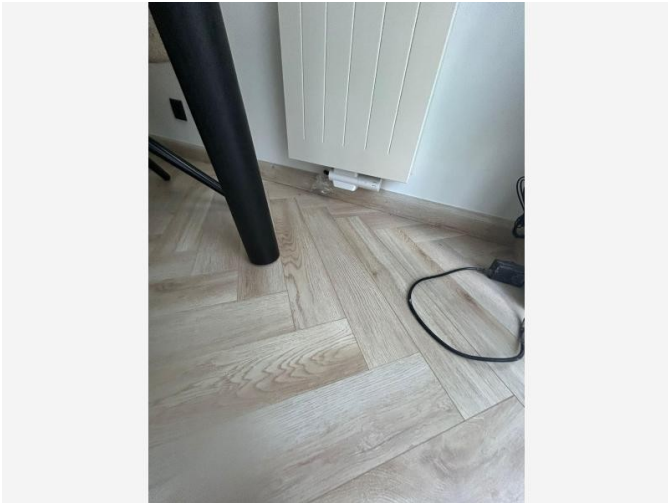
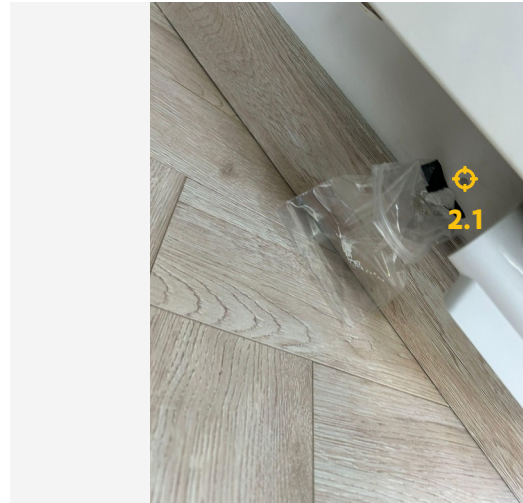
## Fiche 2: Pleisterwerk wanden

Geen asbest

| # | Type | Referentie | Resultaat |
|---|---|---|---|
| 2.1 | Mengmonster | 6020538935 | Geen asbest |

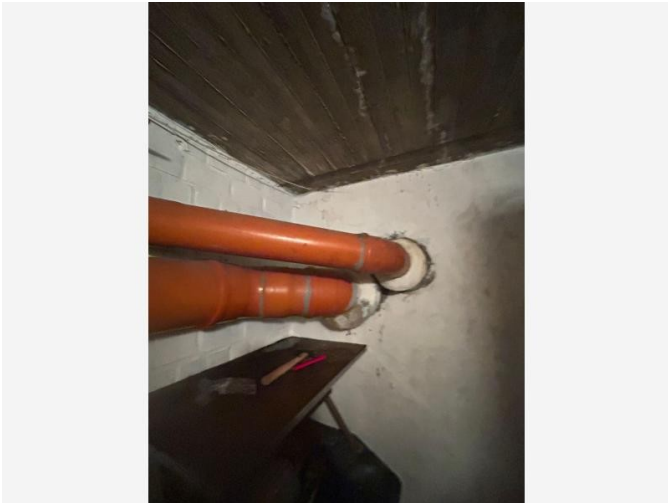
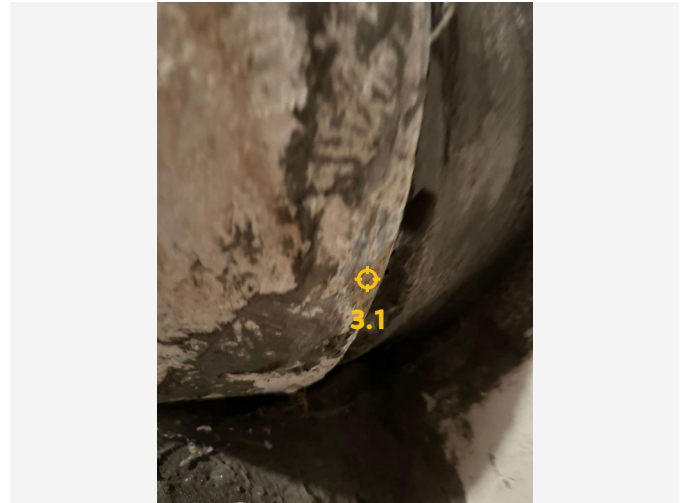
Geen asbest

| # | Type | Referentie | Resultaat |
|---|---|---|---|
| 3.1 | Puntmonster | 6020538975 | Geen asbest |

| Beschrijving | buis kelder |

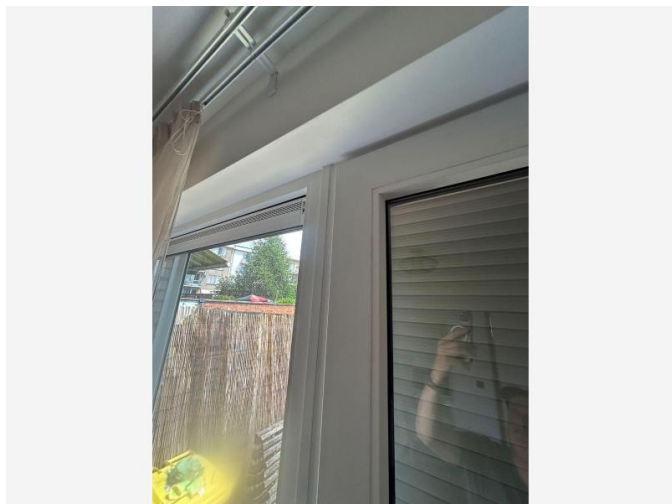
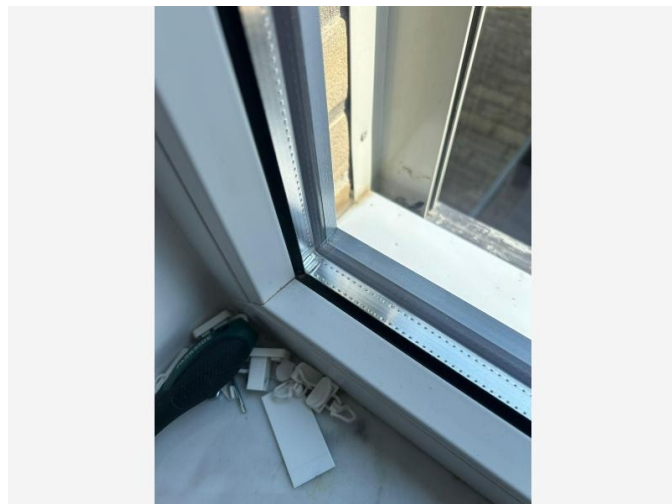
### Fiche 5: Kitten ramen

| Beschrijving | Notitie | Terug te vinden op plannen |
|---|---|---|
| Fiche 5: Kitten ramen | De kitten van de ramen bestaan uit rubber of siliconen, deze zijn niet-asbestverdacht. | Plan 1.1: plan |

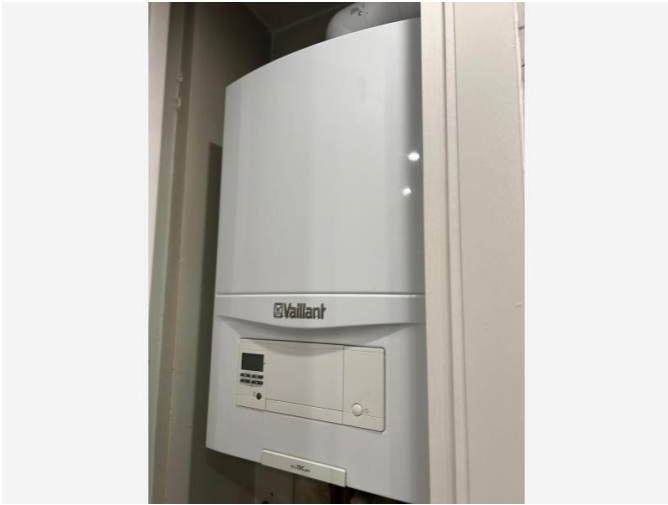
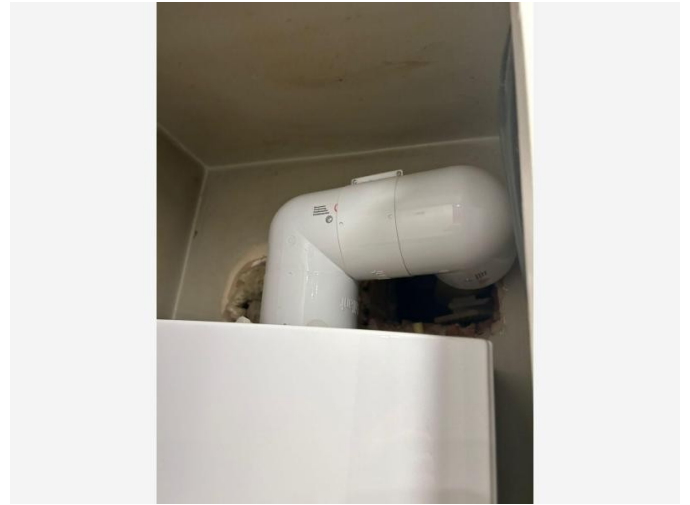
## Fiche 6: Rookgaskanaal

| Beschrijving | Notitie | Terug te vinden op plannen |
|---|---|---|
| Fiche 6: Rookgaskanaal | Het rookgaskanaal bestaat uit metaal of pvc, deze is niet-asbestverdacht. | Plan 1.1: plan |
