Asbestinventarisatetest

Statieplaats 16, 2620 Hemiksem

Attestnummer : **20240930-000325.000**

Uitgegeven op : **30.09.2024**

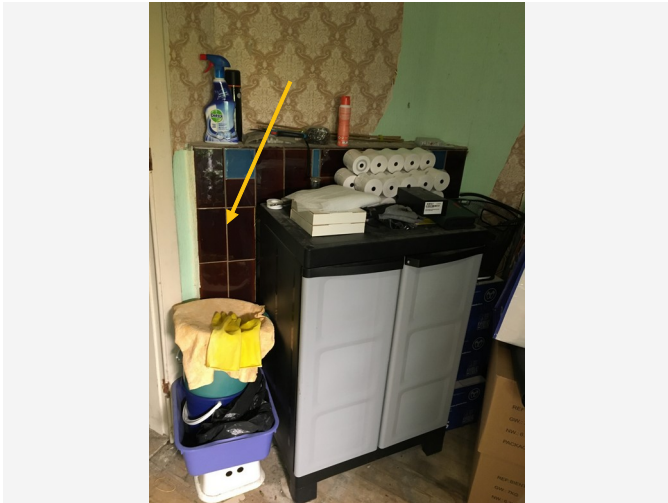
in de inkomgang op GLV en aan het keldergat vindt men zwarte faillece plinten,

op V+1 in de opslagkamer vind men een hard afgewerkt met faillece tegels.

Mogelijk werd er asbestverdachte lijm gebruikt achter deze plinten en tegels.

Plinten en tegels waren intact, bijgevolg kon er geen staal genomen worden in het kader van het niet-destructief onderzoek.

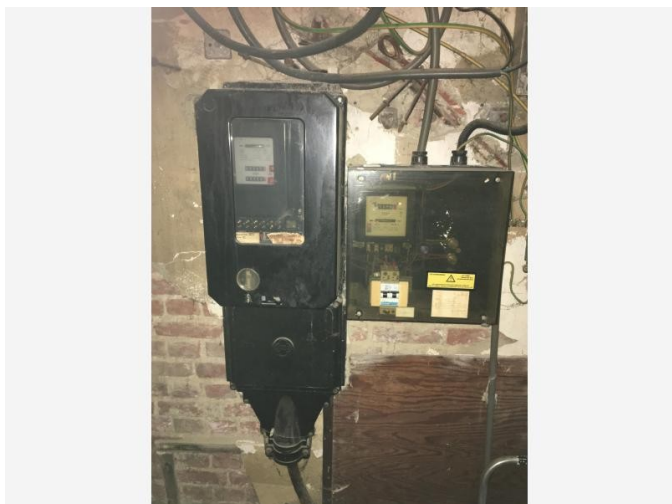
elektriciteitsmeter in bakeliet; mogelijk bevat de bakeliet asbest.

De meter is echter eigendom van de netbeheerder.

Vraag aan de netbeheerder om de toepassing te vervangen.

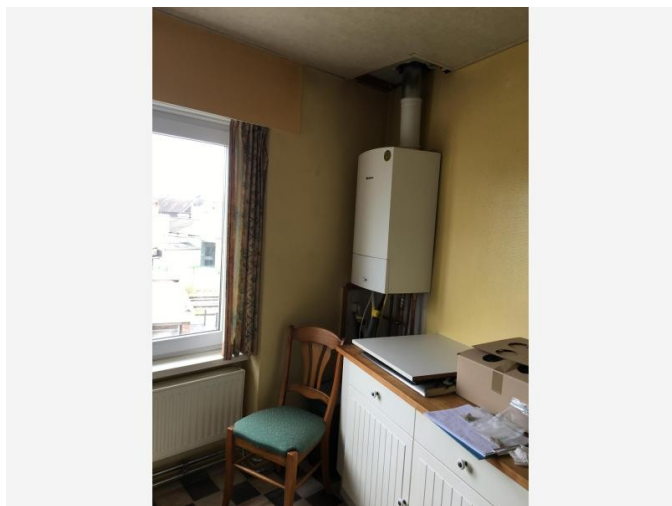
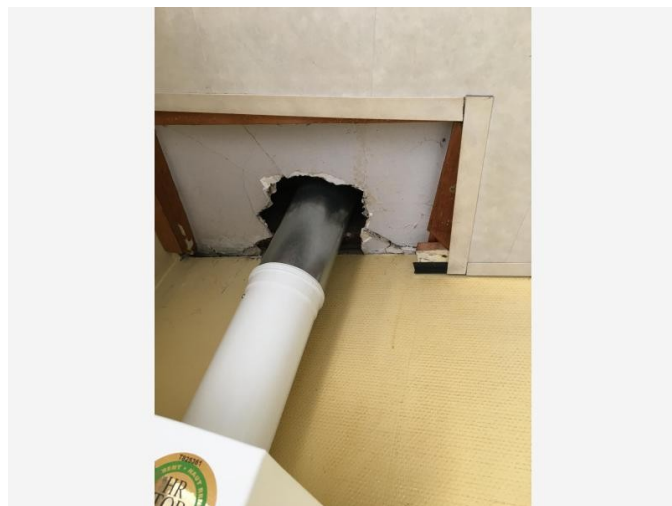
Fiche 4: plafondpleister

Geen asbest

#	Type	Referentie	Resultaat
4.1	Mengmonster	MM2	Geen asbest

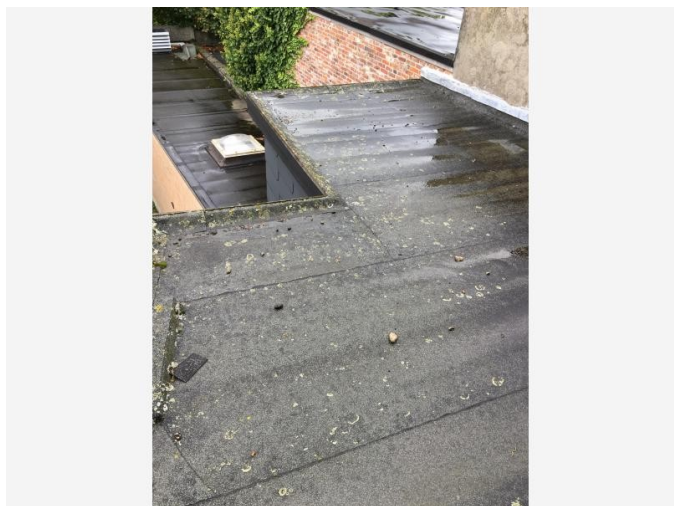
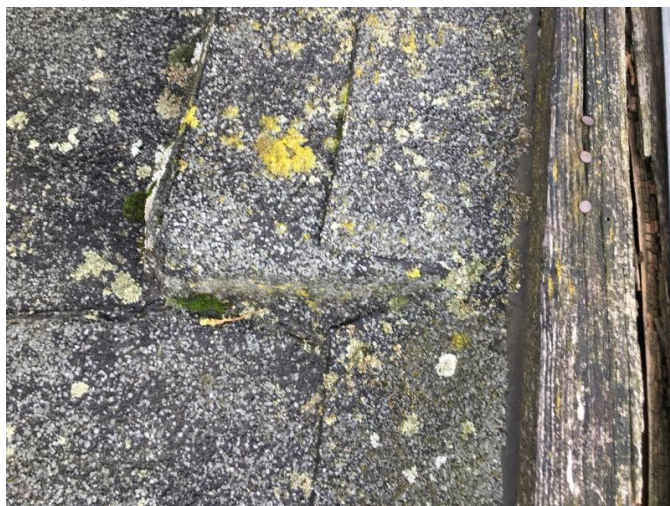
Geen asbest

#	Type	Referentie	Resultaat
5.1	Puntmonster	PM3	Geen asbest

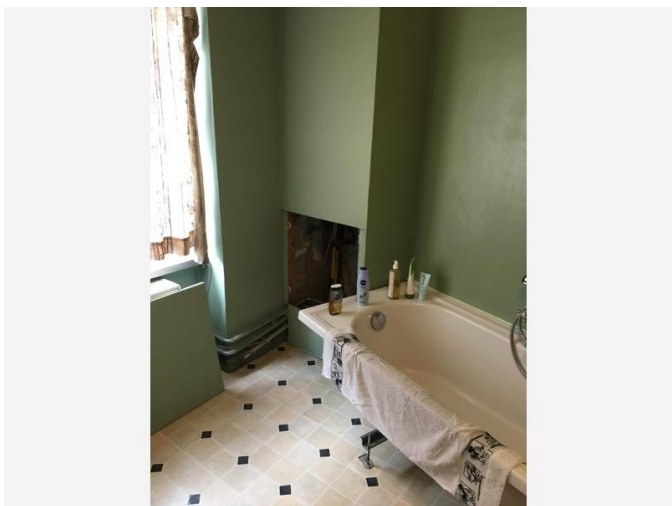
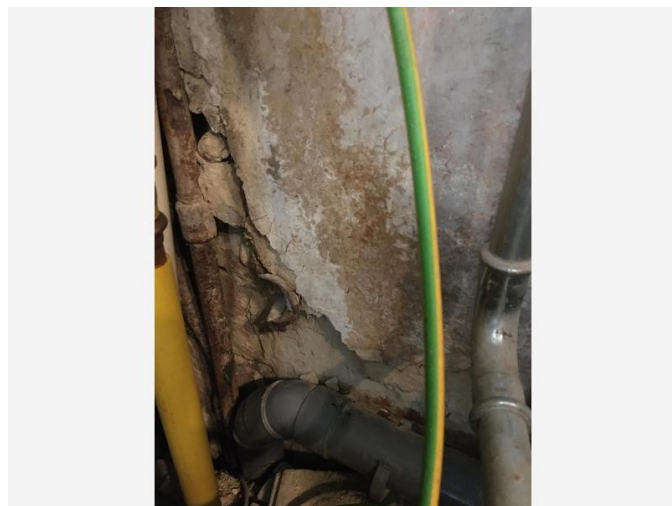
Geen asbest

#	Type	Referentie	Resultaat
6.1	Mengmonster	MM1	Geen asbest
