# Asbestinventarisatattest

Uitspanningstraat 21, 2610 Antwerpen

Attestnummer : 20260710-000302.000

**Asbestveilig** (maar niet asbestvrij)

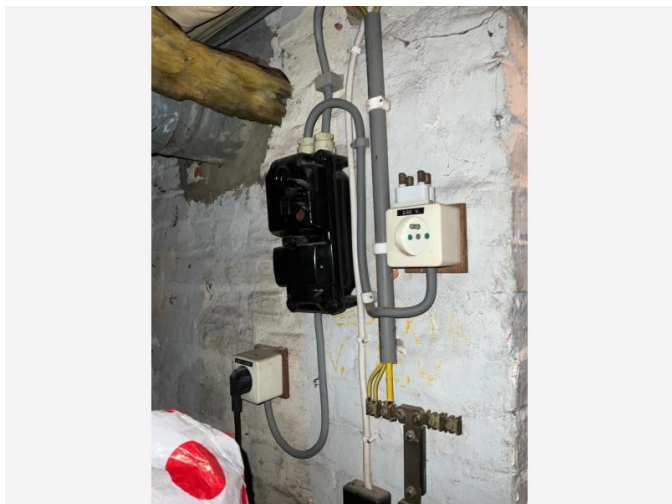
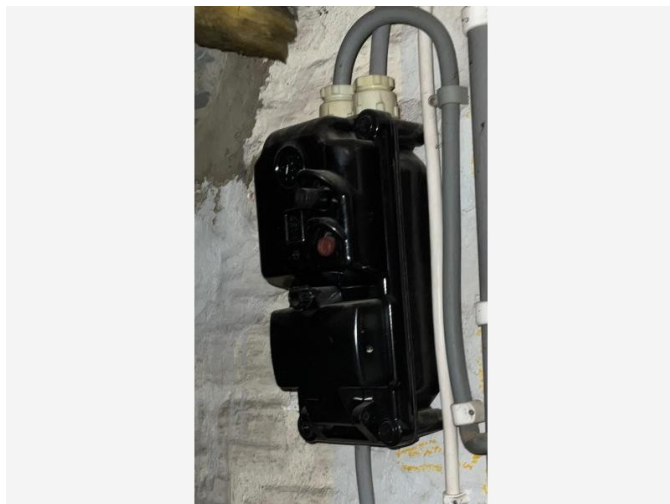
Het asbestmateriaal valt onder de mijlpaal van 2040.

Zorgvuldig beheren

| Eindbeoordeling materiaalisico | Zeer laag materiaalisico en/of zeer lage kans op vezelvrijgave |

| Asbestsoort (vezeltype) | Crocidoliet aanwezig |
| Toestand van het materiaal | Onbeschadigd, niet verweerd |

| Beschrijving | Bakeliet |
| Identificatiemethode | <p>De asbestdeskundige beoordeelt het materiaal als asbestverdacht en dus asbesthoudend, en dit zonder monstername.</p> <p>Motivatie: De monstername brengt andere schade aan dan schade die inherent is aan de monstername.</p> |

- Zorg voor een veilig beheer. Vermijd het beschadigen van het asbestmateriaal. Controleer de toestand jaarlijks op wijzigingen.
- Voer bijkomende staalname(s) uit.

- Eenvoudige handelingen: mag via doe-het-zelf of door werknemer(s) met opleidingsattest eenvoudige handelingen  
Schakelaars, stopcontacten en andere gelijkaardige toepassingen kunnen eenvoudig losgeschroefd, afvoeren op de daarvoor voorziene plek op containerpark.

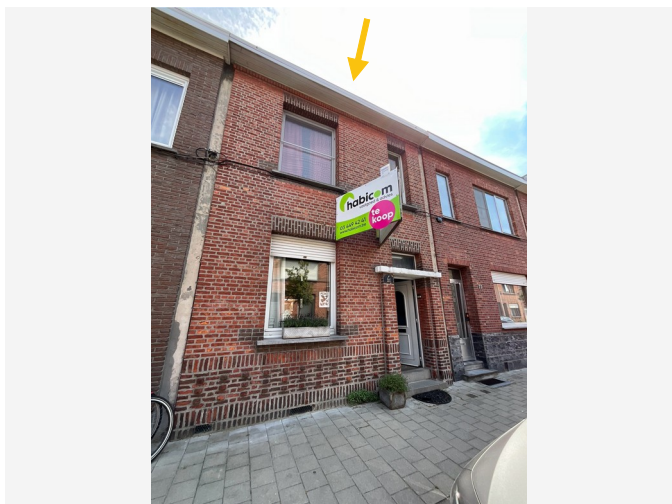
**Reden:** Het te onderzoeken materiaal situeert zich hoger dan 3,50 m te rekenen vanaf een veilige ondergrond

**Uitleg van de asbestdeskundige:** Door hoogte en onbereikbaarheid van het hoofddak is deze niet te inspecteren.

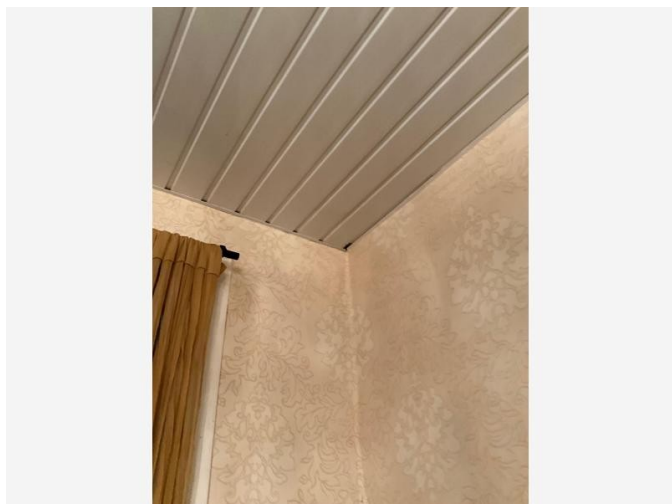
De plafonds werden afgewerkt met plastic, hout of gyproc. Deze zijn niet asbestverdacht. We weten niet wat er zich daaronder bevindt. Dit kunnen asbestverdachte toepassingen zijn. Wees hiervoor waakzaam.

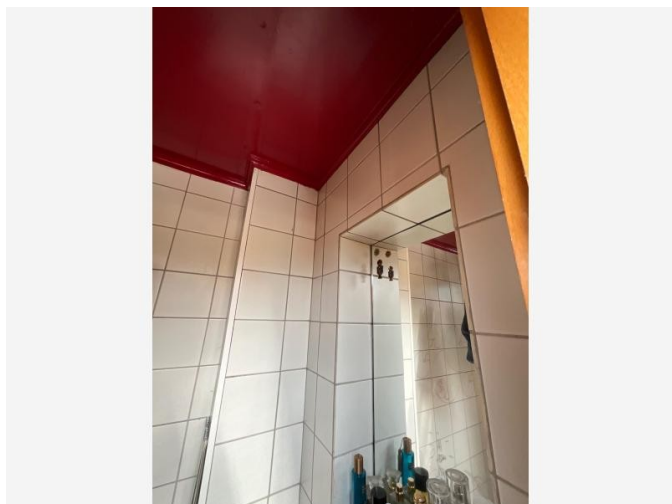
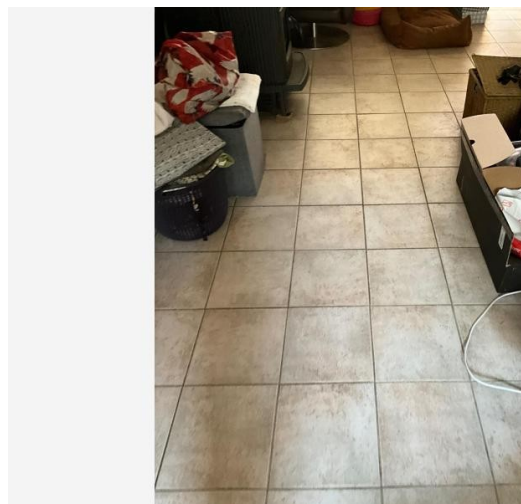
In het inspectieprotocol is een monsternamen van tegel- en vloerlijm verplicht om dit te identificeren als niet-asbesthoudend. Er waren geen facturen ter beschikking die bevestigen dat de tegels/vloer na 2001 waren geplaatst. Er waren geen bestaande beschadigingen aan de wandtegels of vloer om de lijm voldoende te kunnen inspecteren. Om dit af te toetsen is het aangewezen om bij eventuele renovatiewerken aan de tegels en de parket verder onderzoek/staalname te laten uitvoeren ter controle.

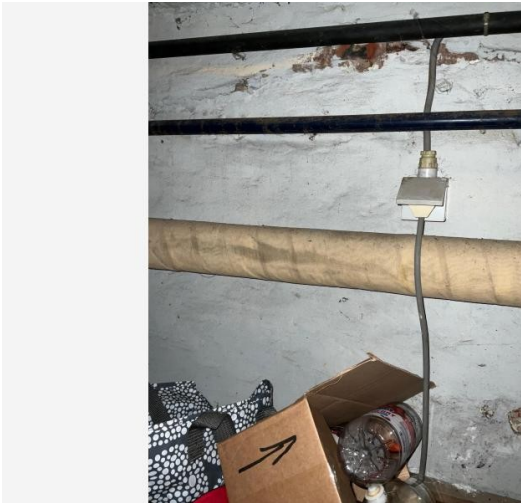
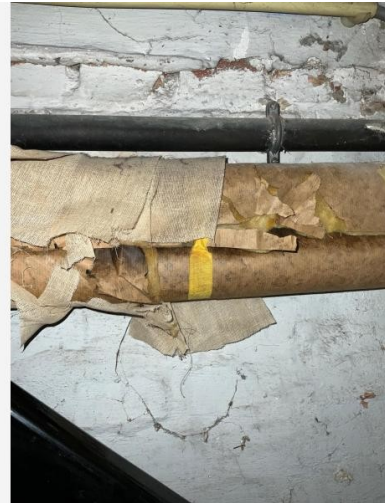
## Fiche 6: Leidingisolatie recht

Geen asbest

| # | Type | Referentie | Resultaat |
|---|---|---|---|
| 6.1 | Mengmonster | Leidingisolatie recht | Geen asbest |

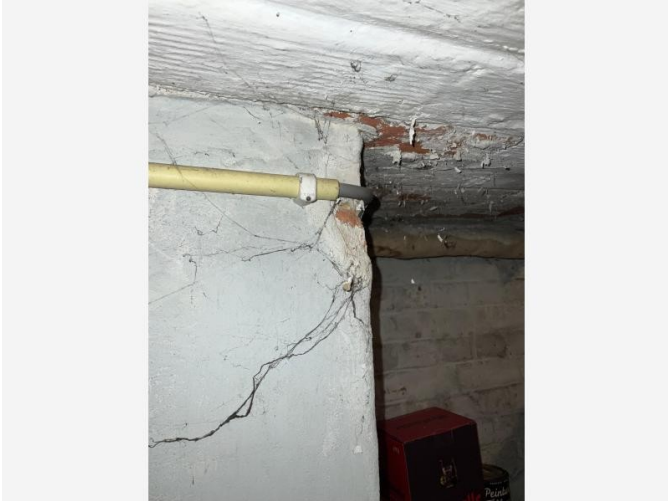
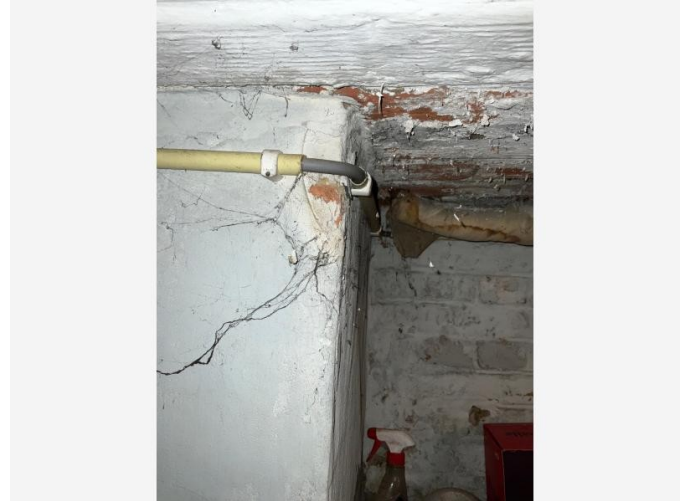
## Fiche 7: Cementering kelder

Geen asbest

| # | Type | Referentie | Resultaat |
|---|---|---|---|
| 7.1 | Mengmonster | Cementering kelder | Geen asbest |

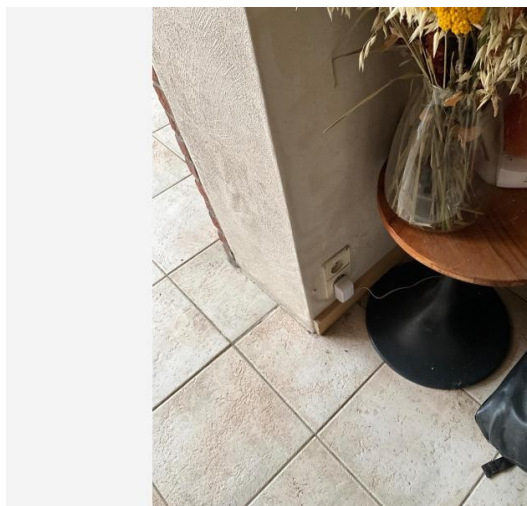
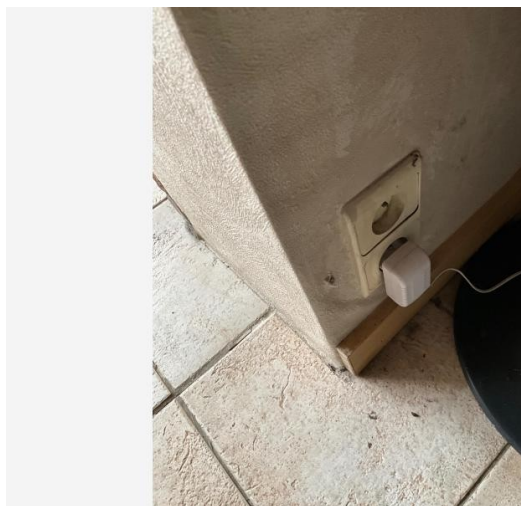
## Fiche 8: Pleister wand

Geen asbest

| # | Type | Referentie | Resultaat |
|---|---|---|---|
| 8.1 | Mengmonster | Pleister wand | Geen asbest |

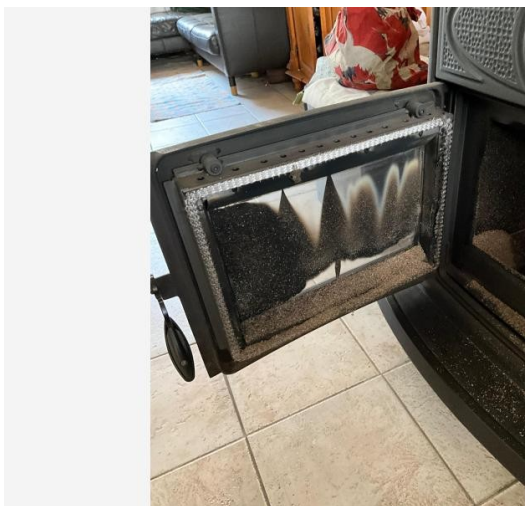
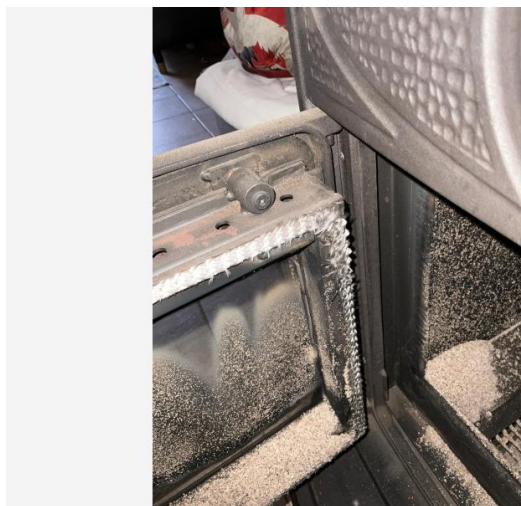
## Fiche 9: Koord kachel

Geen asbest

| # | Type | Referentie | Resultaat |
|---|---|---|---|
| 9.1 | Puntmonster | Koord kachel | Geen asbest |

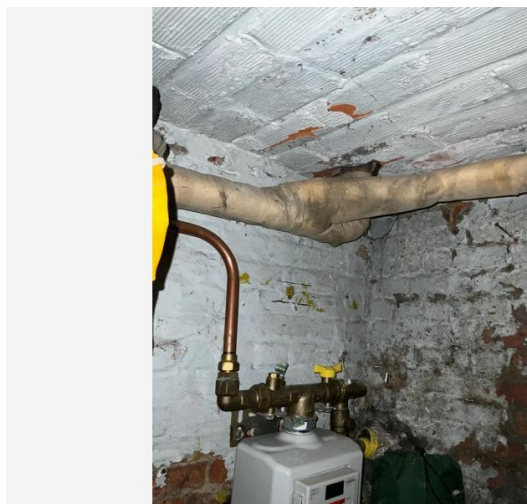
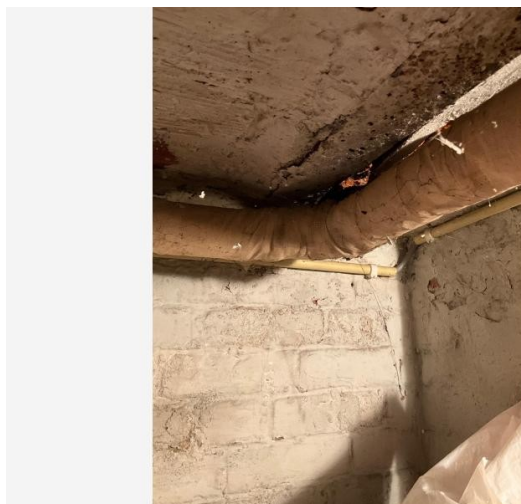
## Fiche 10: Leidingisolatie bocht

Geen asbest

| # | Type | Referentie | Resultaat |
|---|---|---|---|
| 10.1 | Mengmonster | Leidingisolatie bocht | Geen asbest |

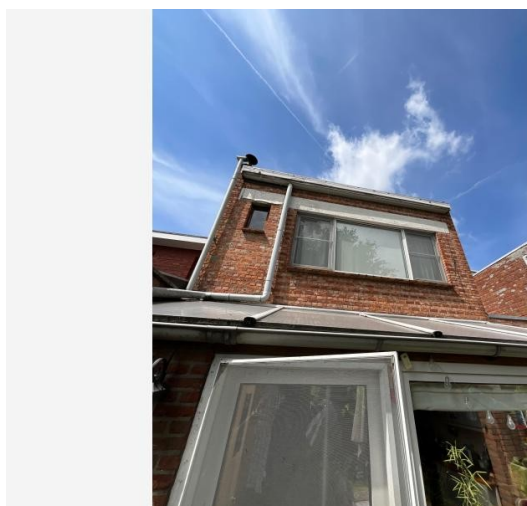
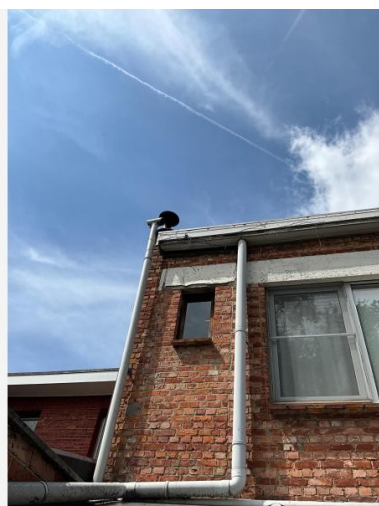
### Fiche 11: Rookgaskanalen

| Beschrijving | Notitie | Terug te vinden op plannen |
|---|---|---|
| Fiche 11: Rookgaskanalen | Bestaande uit plastic en metaal | - |

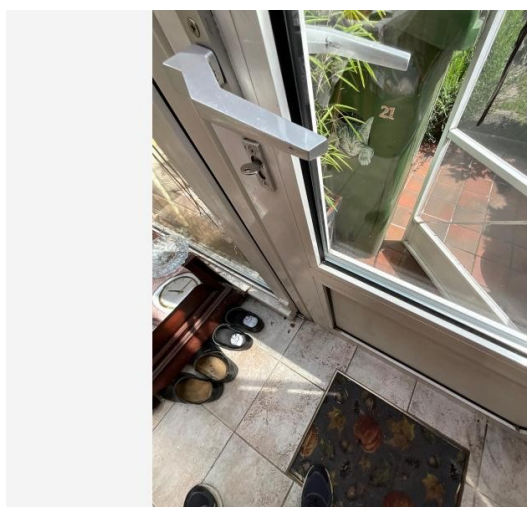
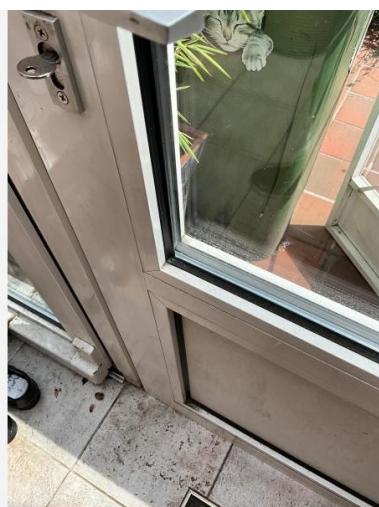
### Fiche 12: Mastiek

| Beschrijving | Notitie | Terug te vinden op plannen |
|---|---|---|
| Fiche 12: Mastiek | Mastiek is zacht en elastisch. Bij deze weten we dat het niet asbestverdacht is. | - |

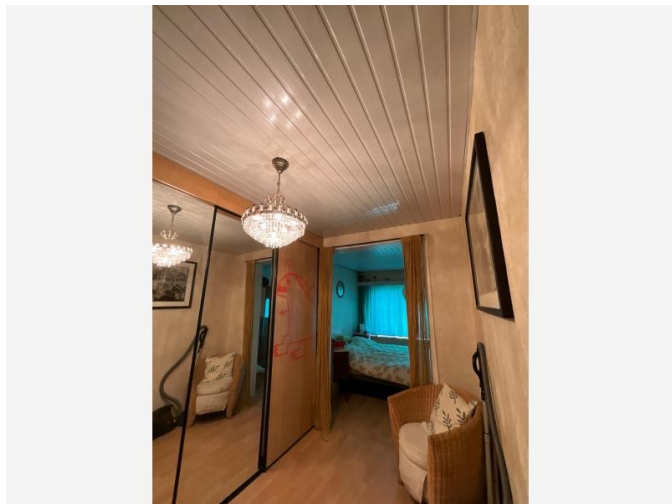
### Fiche 13: Onderdak

| Beschrijving | Notitie | Terug te vinden op plannen |
|---|---|---|
| Fiche 13: Onderdak | Onderdak niet zichtbaar door valse plafonds. Is een plat dak dus langs buiten ook niets vast te stellen. | - |

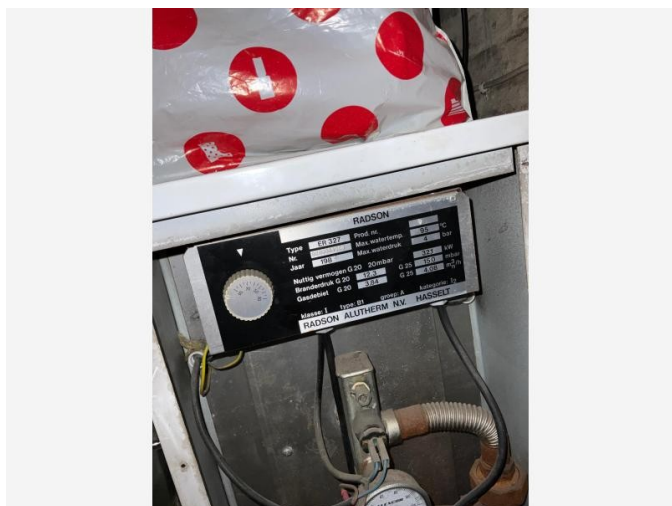
## Fiche 14: Materialen stookketel

| Beschrijving | Notitie | Terug te vinden op plannen |
|---|---|---|
| Fiche 14: Materialen stookketel | Ketel op het eerste zicht niet asbestverdacht. Kunnen wel asbestverdachte pakkingen en andere materialen binnenin de ketel zitten. Wees dus altijd waakzaam bij verwijdering of werken aan de ketel. | Plan 1.1: Kelder kopie |
