# Asbestinventarisatetest

Pastoor Soeteweystraat 47, 2640 Mortsel

Attestnummer : 20260930-000371.000

**Asbestveilig** (maar niet asbestvrij)

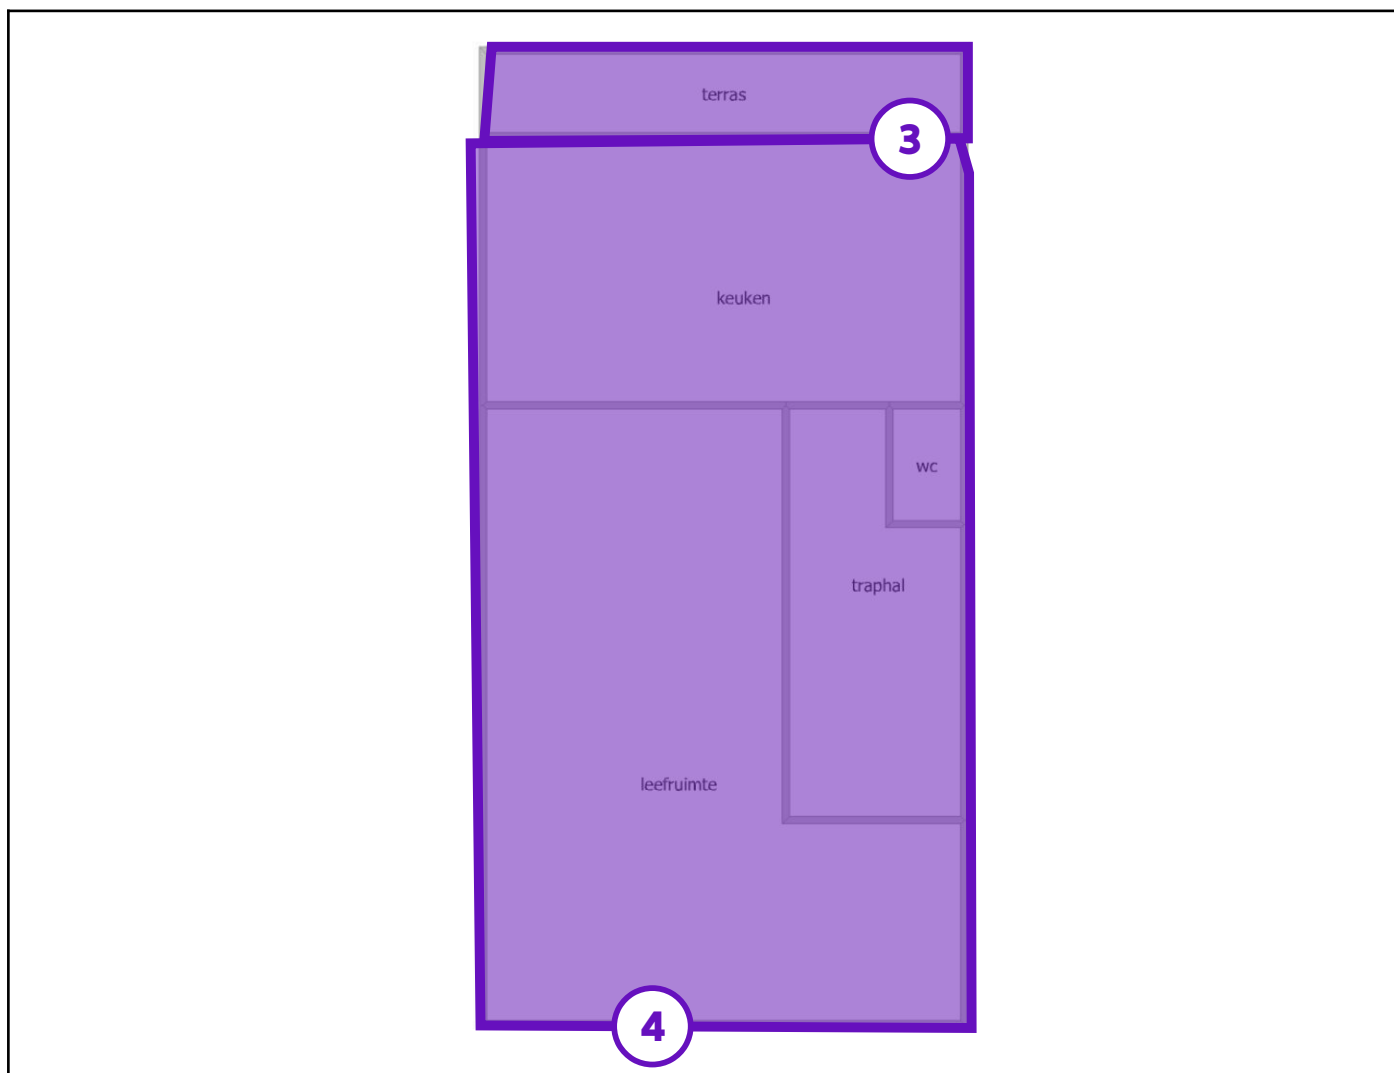
## Plan 1.8: 1eV kopie kopie kopie

| Beschrijving | Type | Actie |
|---|---|---|
| 3. Onderdak | Beperking | - |
| 4. Vloer- en tegellijn | Advies | - |

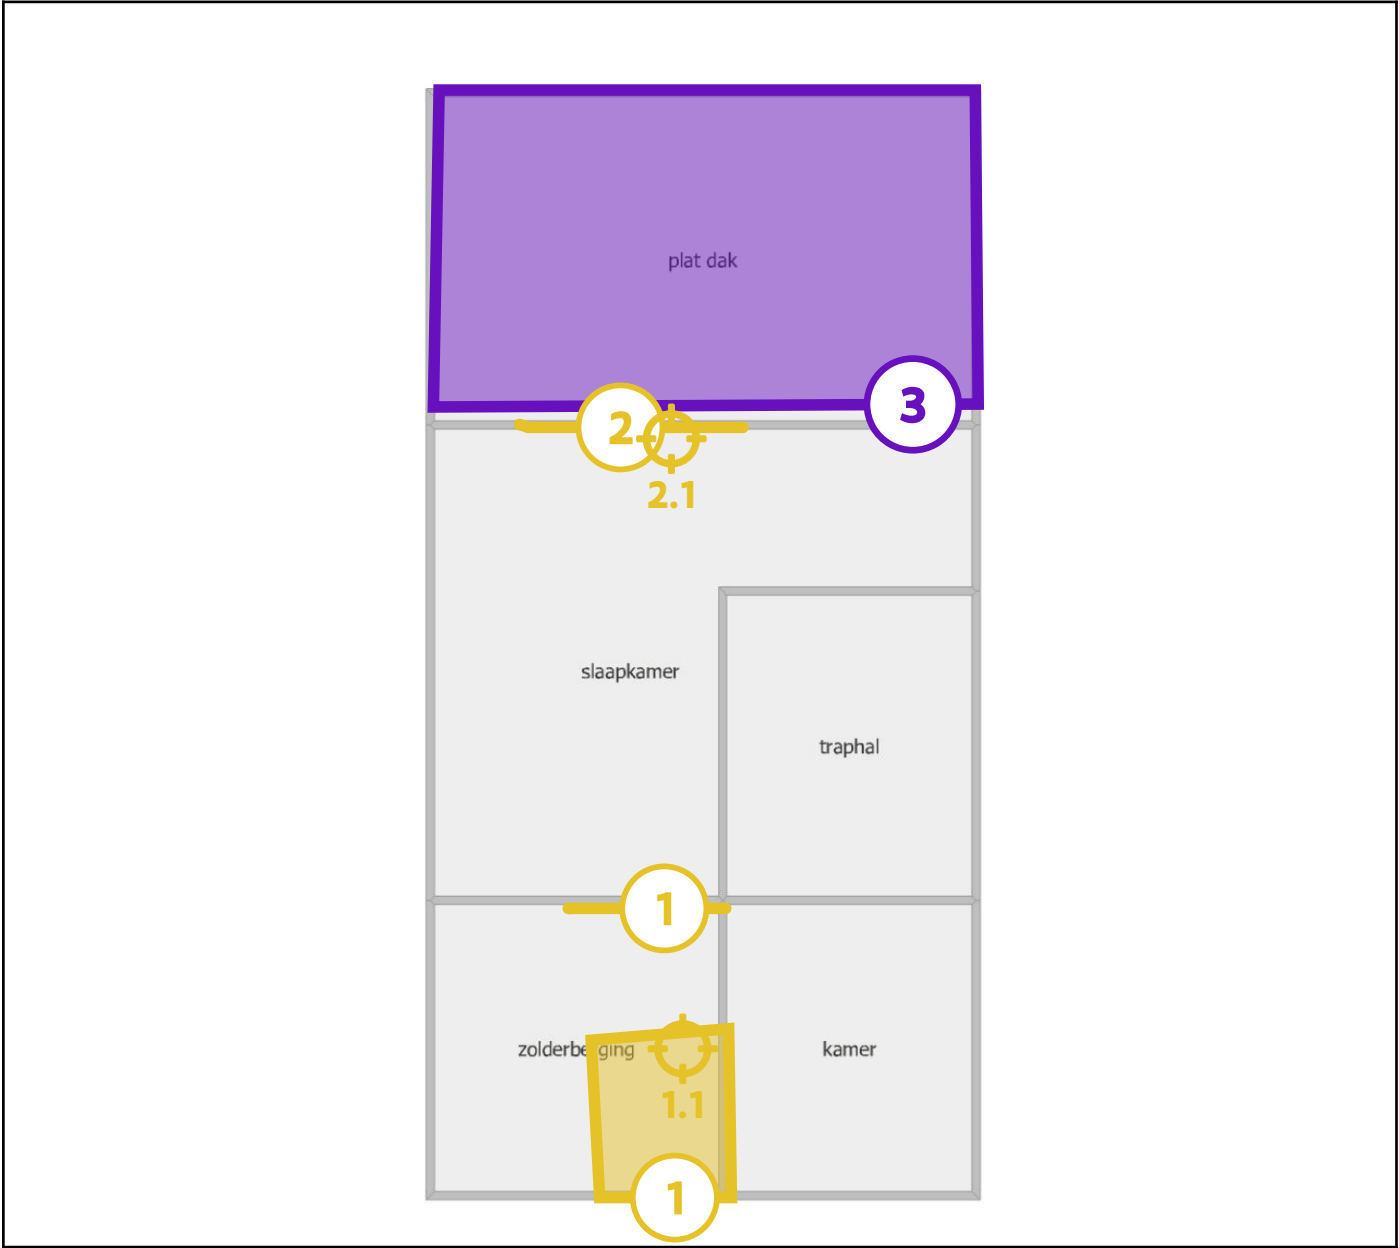
# Plan 1.9: 2eV

| Beschrijving | Type | Actie |
|---|---|---|
| 1. Plaat zolder | Asbestmateriaal | Zorgvuldig beheren |
| 2. Mastiek enkel glas | Asbestmateriaal | Zorgvuldig beheren |

| 3. Onderdak | Beperking | - |

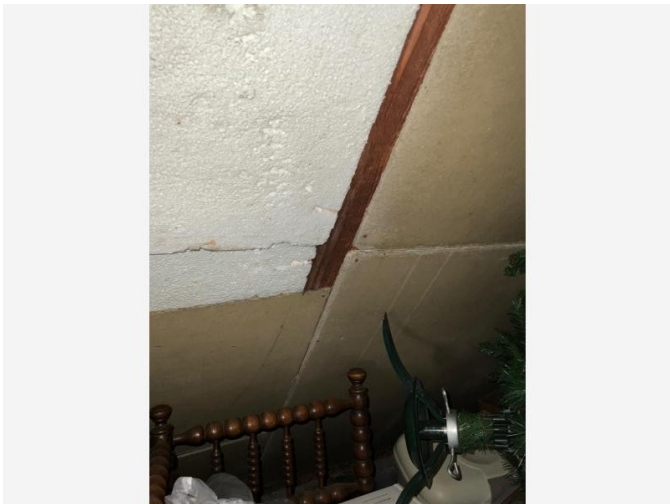
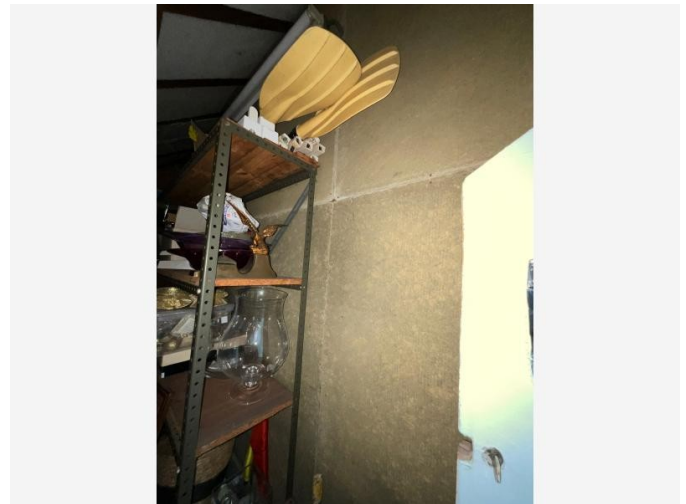
| Eindbeoordeling materiaalrisico | Laag materiaalrisico en/of verlaagde kans op vezelvrijgave |

| Gebondenheid | Categorie 1: hechtgebonden in oorsprong |
| Asbestsoort (vezeltype) | Alleen chrysotiel aanwezig |
| Asbestconcentratie | Laag (< 50%) |
| Afschermingsgraad van het gehele materiaal | Geheel of deels vrij aan de binnenlucht, maar geen contact met binnenluchtstromen |
| Toestand van het materiaal | Licht beschadigd, licht verweerd. Intacte calciumsilicaatplaat of materiaal met categorie 3-gebondenheid |

| # | Type | Referentie | Resultaat |
|---|---|---|---|
| 1.1 | Puntmonster | Plaat zolder | Chrysotiel |

| Beschrijving | Plaat zolder |
| Asbestmateriaal | Plaat, paneel, tablet - Type Menuiserie |
| Hoeveelheid (oppervlakte - dikte - aantal) | • 4,00 m <sup>2</sup> - 1,00 cm - 1 stuk |

Het asbestmateriaal valt onder de mijlpaal van 2040.

Zorgvuldig beheren

- Zorg voor een veilig beheer. Vermijd het beschadigen van het asbestmateriaal. Controleer de toestand jaarlijks op wijzigingen.

- Eenvoudige handelingen: mag via doe-het-zelf of door werknemer(s) met opleidingsattest eenvoudige handelingen  
Indien de platen eenvoudig te verwijderen zijn zonder kans op breken kan dit via doe-het-zelf of door werknemer(s) met opleidingsattest eenvoudige handelingen; Dek de zoldervloer af met plastic folie . dragen van de nodige beschermingsmiddelen (mondmasker ffp3, handschoenen,tyvec ) Verwijder de dakpannen. Fixeer het plaatmateriaal , de asbesthoudende platen één voor één en in hun geheel verwijderen. Niet gooien, niet breken. Reinig nadien de draagstructuur met vochtige doeken (+stofzuiger met absoluut filter kan niet gehuurd worden dus voor een particulier niet mogelijk .) Alle werknemer(s) moeten wel beschikken over een opleidingsattest eenvoudige handelingen 8u.

Een vastgesteld asbesthoudend onderdak mag niet definitief ingesloten worden , dit dient verplicht verwijderd te worden als het bij werken bereikbaar wordt. (vb bij vernieuwen van de dakbedekking onderdak mee verwijderen).

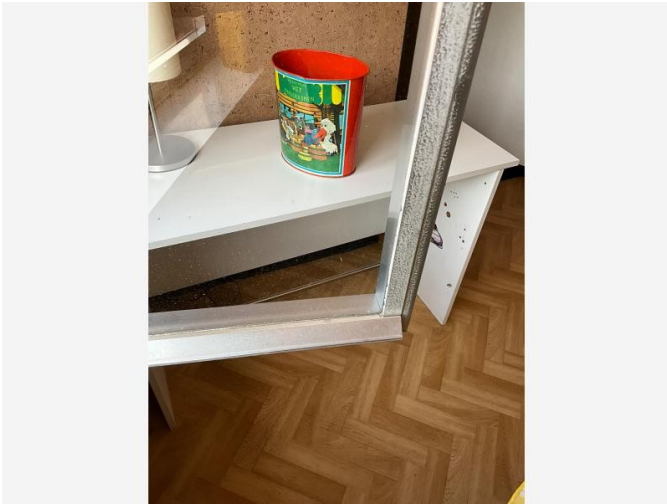
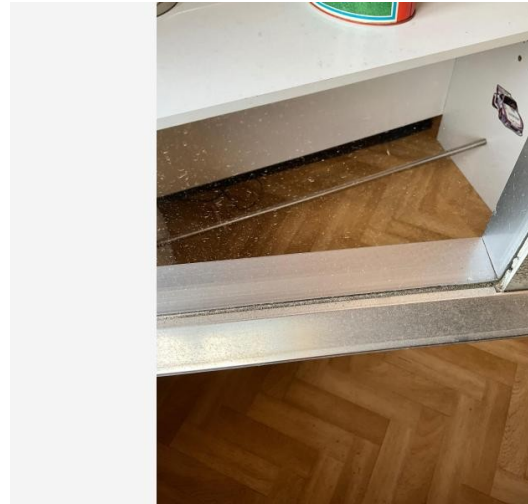
| Eindbeoordeling materiaalrisico | Laag materiaalrisico en/of verlaagde kans op vezelvrijgave |

| Gebondenheid | Categorie 1: hechtgebonden in oorsprong |
| Asbestsoort (vezeltype) | Alleen chrysotiel aanwezig |
| Asbestconcentratie | Laag (< 50%) |
| Afschermingsgraad van het gehele materiaal | Geheel of deels vrij aan de binnenlucht, maar geen contact met binnenluchtstromen |
| Toestand van het materiaal | Licht beschadigd, licht verweerd. Intacte calciumsilicaatplaat of materiaal met categorie 3-gebondenheid |

| # | Type | Referentie | Resultaat |
|---|---|---|---|
| 2.1 | Puntmonster | Mastiek enkel glas | Chrysotiel |

| Beschrijving | Mastiek enkel glas |
| Asbestmateriaal | In-situ afwerkingslagen - Pasta, stopverf, voegsel, stopsel, vulsel, mastiek, kitten, ... |
| Hoeveelheid (lengte - aantal) | <ul style="list-style-type: none"><li>• 1,00 m - 1 stuk</li></ul> |

Het asbestmateriaal valt onder de mijlpaal van 2040.

Zorgvuldig beheren

- Zorg voor een veilig beheer. Vermijd het beschadigen van het asbestmateriaal. Controleer de toestand jaarlijks op wijzigingen.

- Eenvoudige handelingen: mag via doe-het-zelf of door werknemer(s) met opleidingsattest eenvoudige handelingen

Bij vervangen van de ramen kan de mastiek mee verwijderd worden door de plaatsers van nieuw raamwerk. Alle werknemer(s) moeten wel beschikken over een opleidingsattest eenvoudige handelingen 8u. Verwijdering met puntafzuiging dmv een stofzuiger met absoluut filter. Oud raamwerk word gerecycleerd , er mogen geen restanten aan het raamwerk achter blijven.

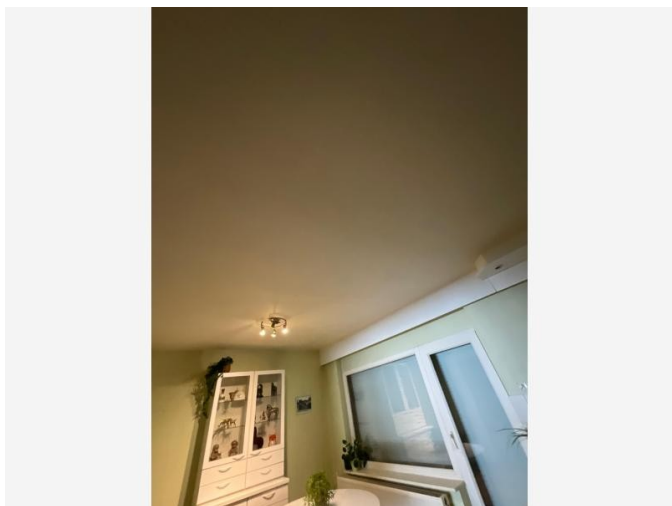
**Reden:** Er is geen volledige risicobeoordeling mogelijk

**Uitleg van de asbestdeskundige:** Onderdak niet zichtbaar door afwerking bepleisterd plafond langs binnen

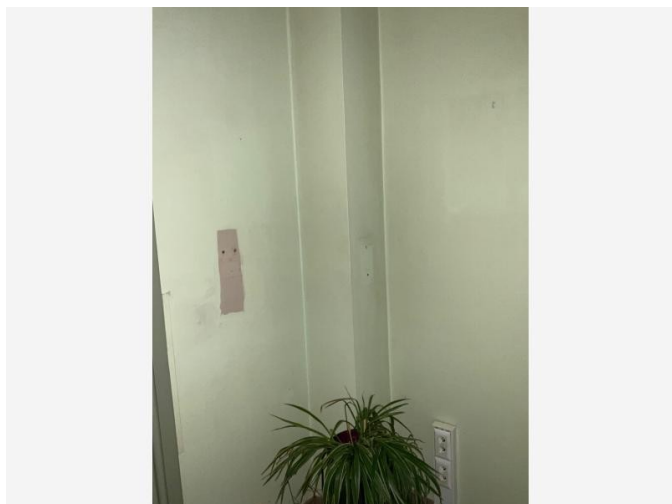
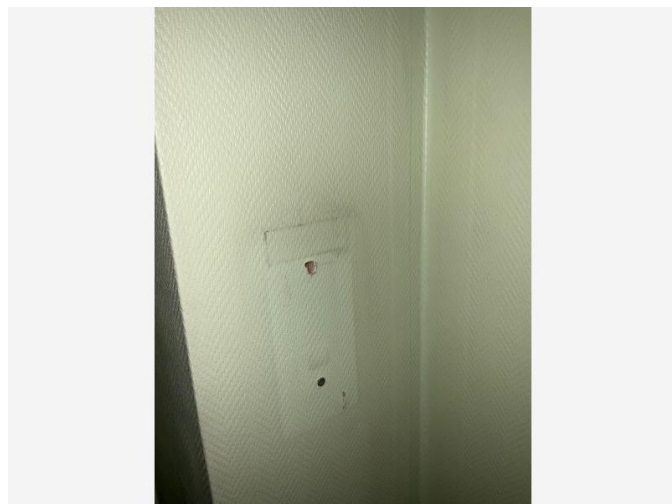
## Fiche 6: Pleister wand

Geen asbest

| # | Type | Referentie | Resultaat |
|---|---|---|---|
| 6.1 | Mengmonster | Pleister wand | Geen asbest |

| Beschrijving | Pleister wand |

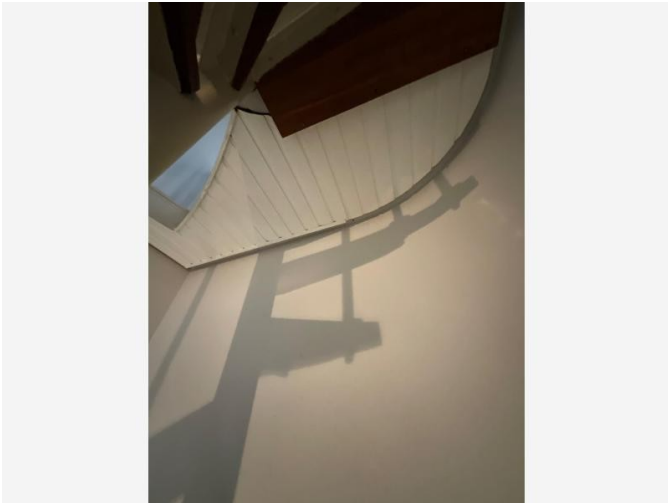
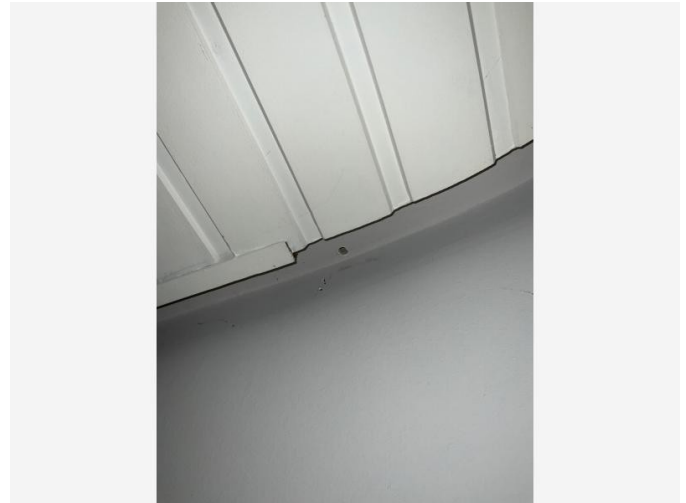
## Fiche 7: Pleister plafond

Geen asbest

| # | Type | Referentie | Resultaat |
|---|---|---|---|
| 7.1 | Mengmonster | Pleister plafond | Geen asbest |

| Beschrijving | Pleister plafond |

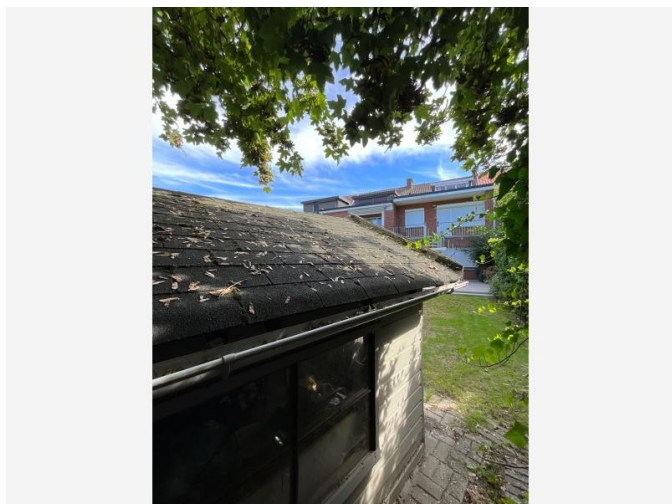
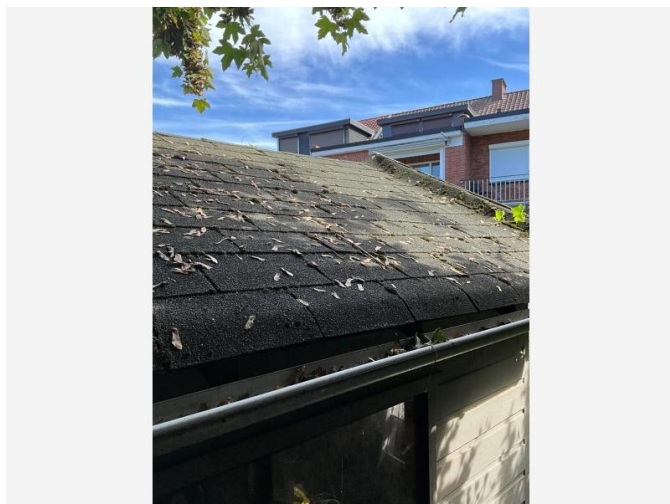
## Fiche 8: Dakbedekking tuinhuis

Geen asbest

| # | Type | Referentie | Resultaat |
|---|---|---|---|
| 8.1 | Puntmonster | Dakbedekking tuinhuis | Geen asbest |

| Beschrijving | Dakbedekking tuinhuis |

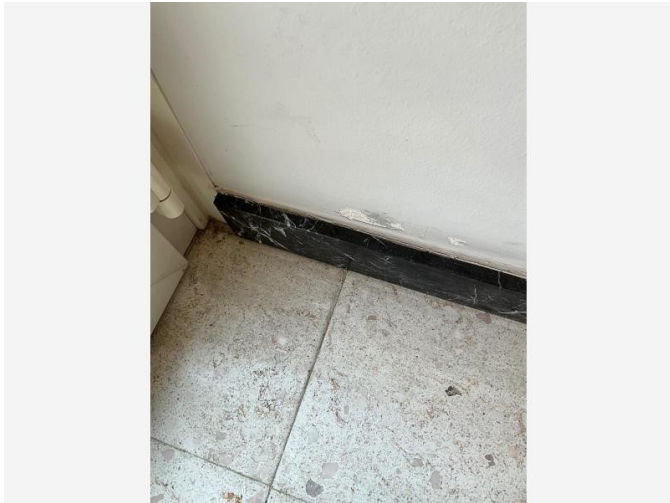
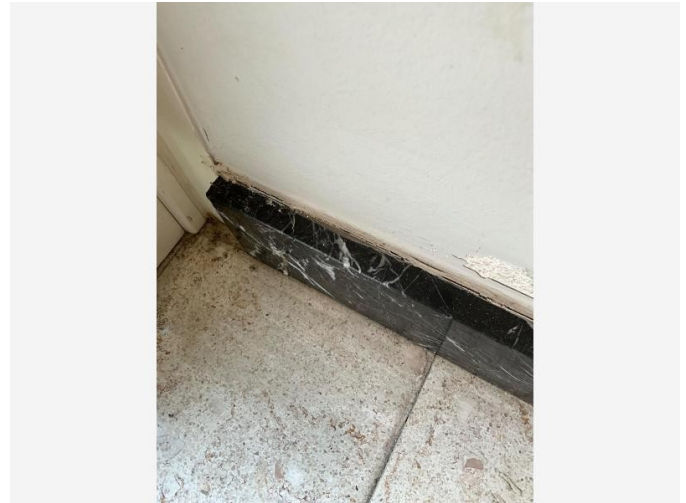
## Fiche 9: Dekstenen GVL traphal

Geen asbest

| # | Type | Referentie | Resultaat |
|---|---|---|---|
| 9.1 | Puntmonster | Dekstenen | Geen asbest |

| Beschrijving | Dekstenen GVL traphal |

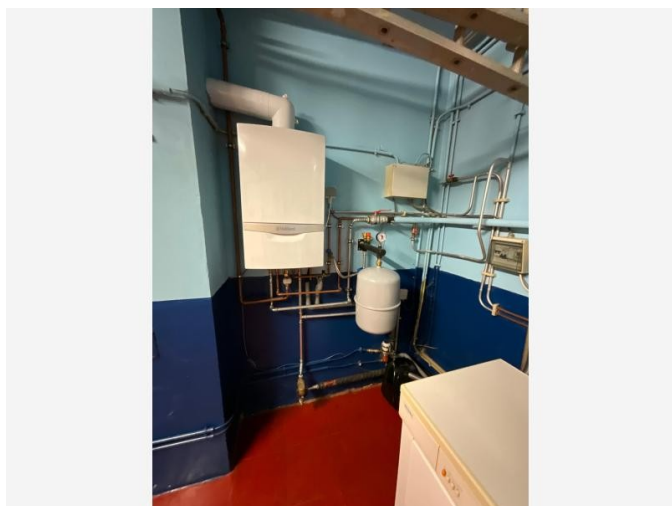
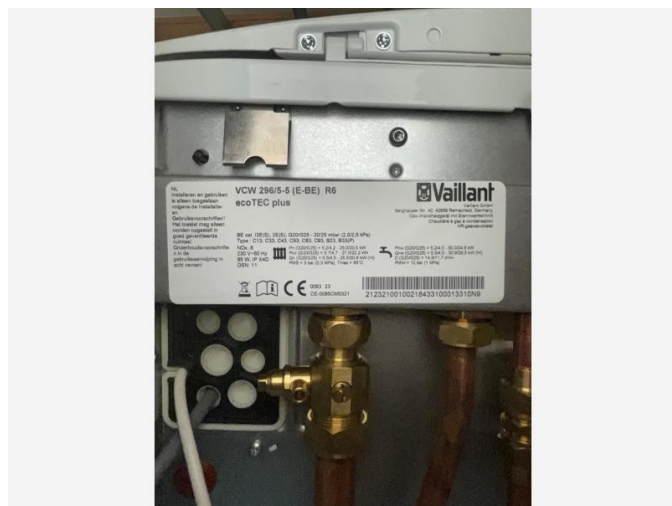
### Fiche 10: Materialen stookketel

| Beschrijving | Notitie | Terug te vinden op plannen |
|---|---|---|
| Fiche 10: Materialen stookketel | Ketel en bijhorende materialen gemaakt en geplaatst in 2022. | - |

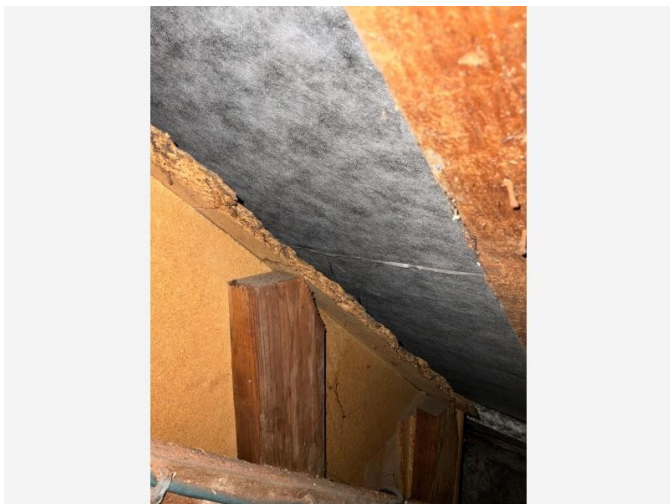
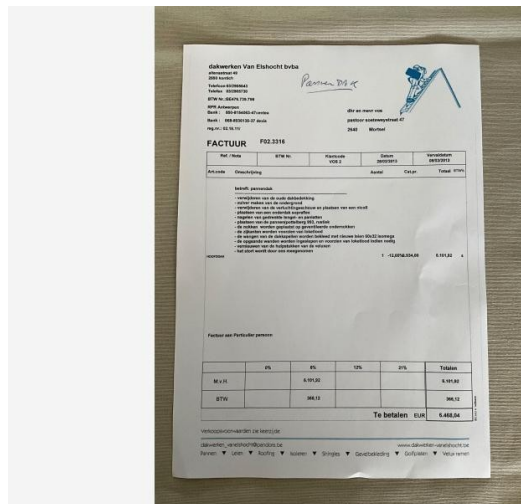
## Fiche 11: Onderdak

| Beschrijving | Notitie | Terug te vinden op plannen |
|---|---|---|
| Fiche 11: Onderdak | Het schuin dak werd vernieuwd in 2013. Bewijsstukken aanwezig. | - |
