# Asbestinventarisatetest

Provinciesteenweg 489/6, 2530 Boechout

Attestnummer : 20260703-000296.000

Uitgegeven op : 03.07.2026

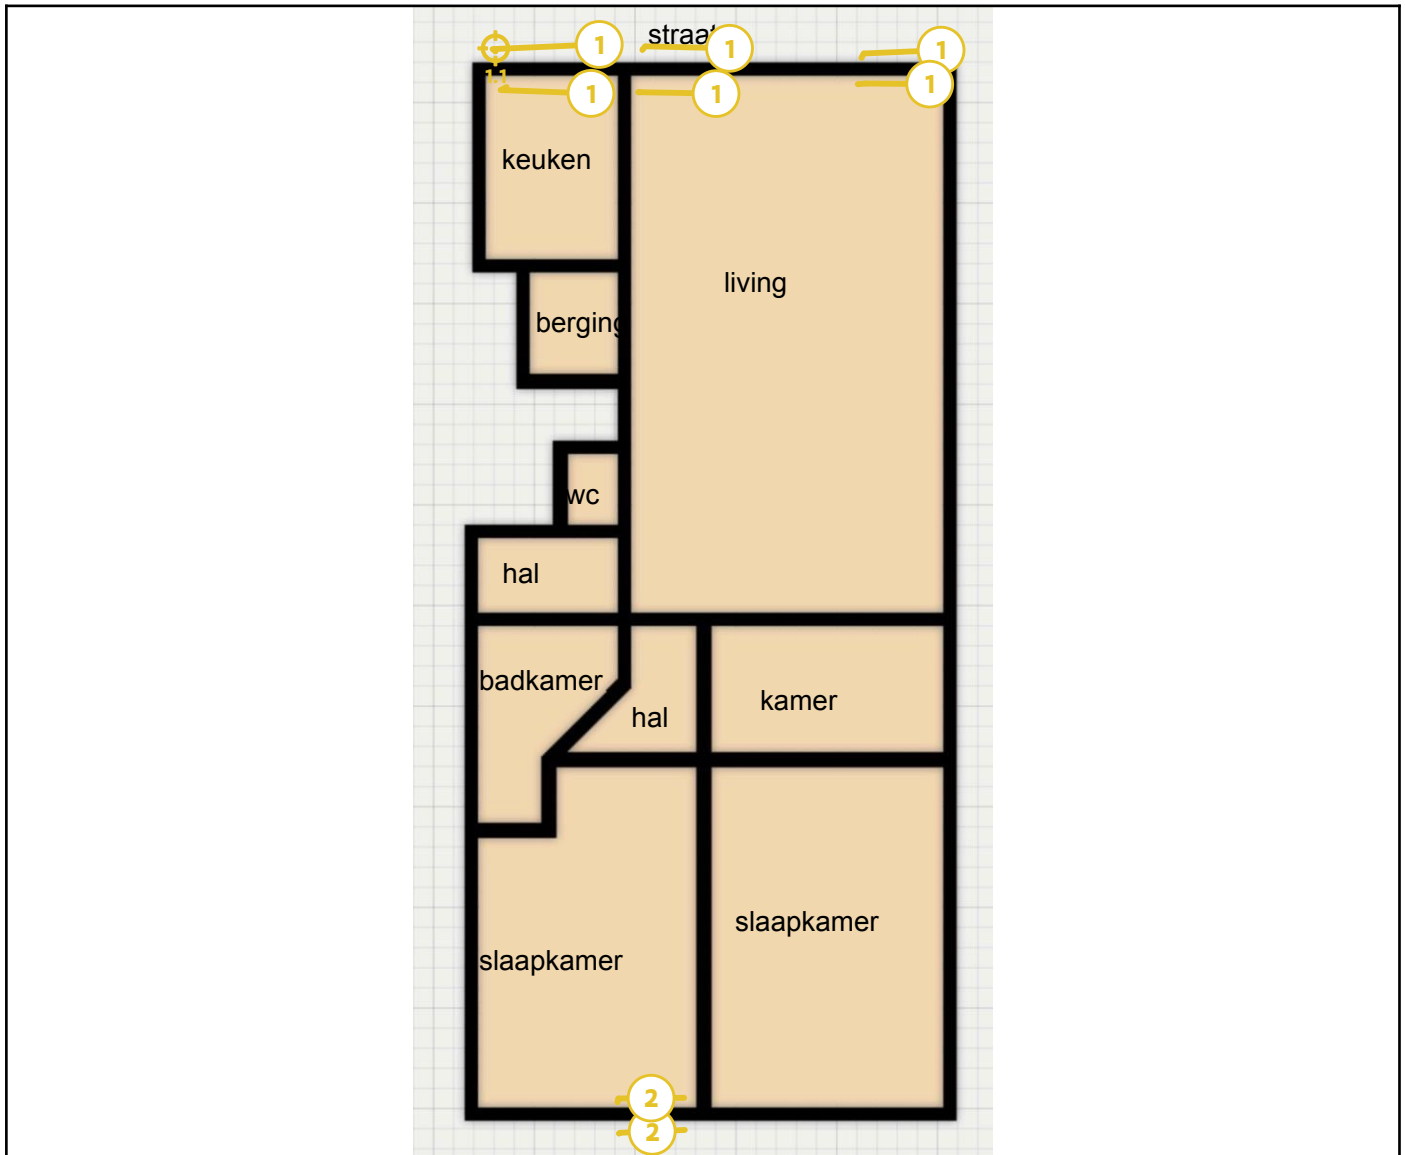
## Plan 1.2: Grondplan

Beschrijving	Type	Actie
1. Mastiek	Asbestmateriaal	Zorgvuldig beheren
1.1 Code: 6020539119	Puntmonster	-
2. Glasal plaat	Asbestmateriaal	Zorgvuldig beheren

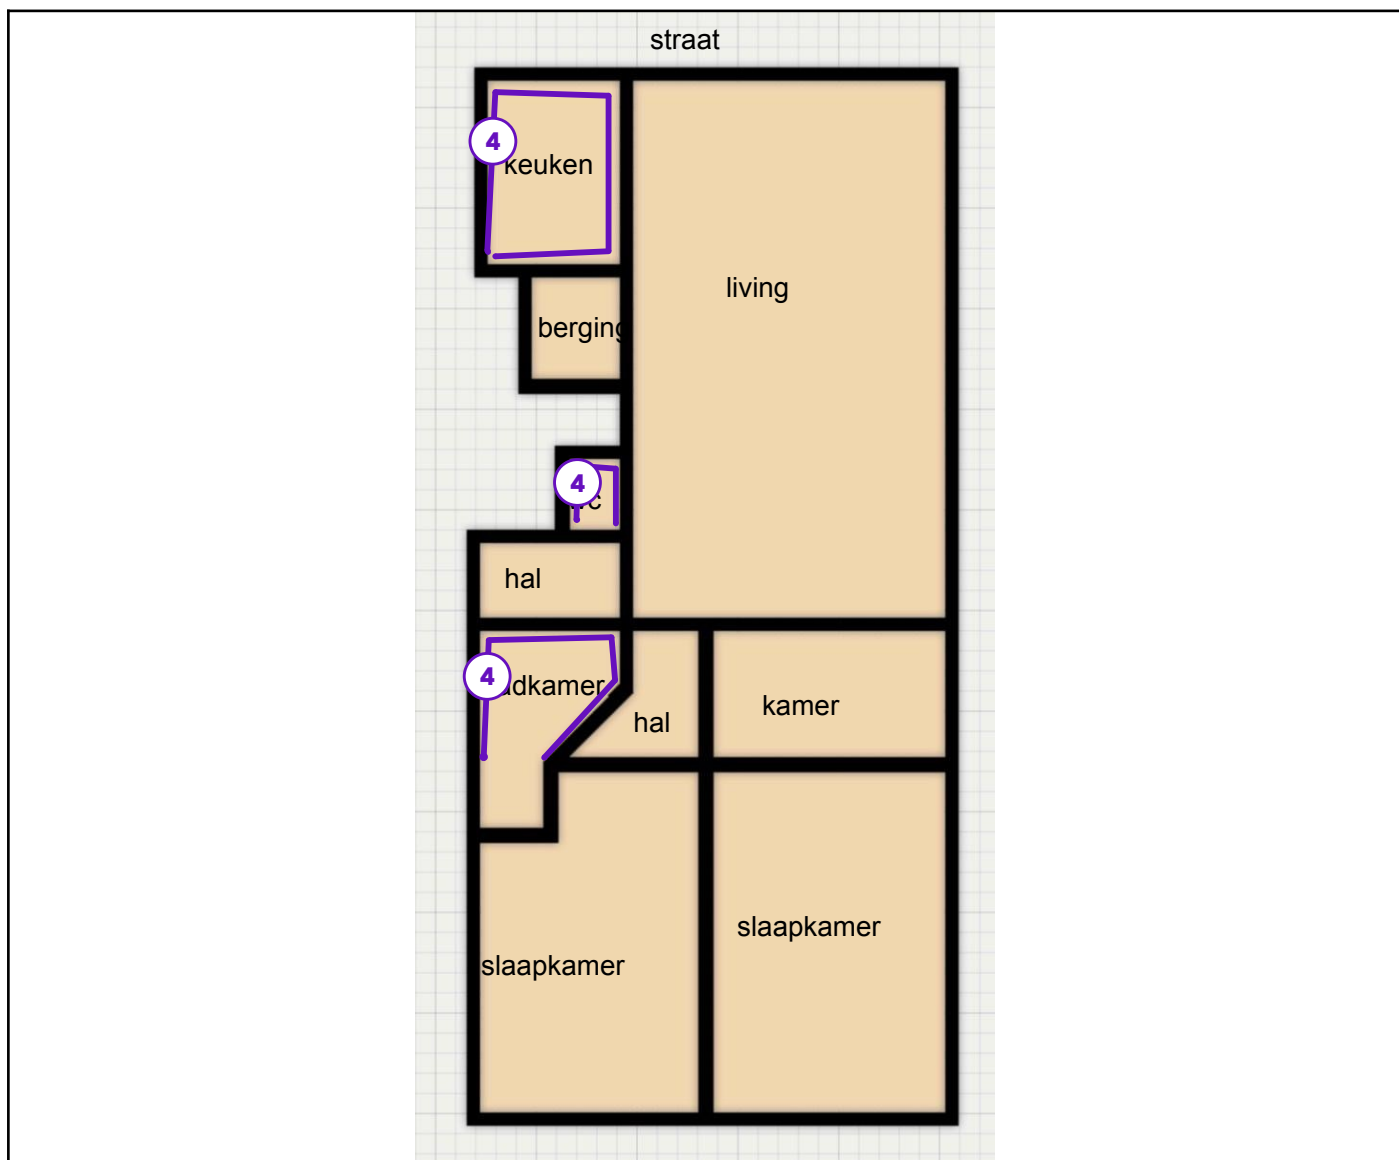
## Plan 1.3: Grondplan kopie

Beschrijving	Type	Actie
4. Tegellijm	Advies	-

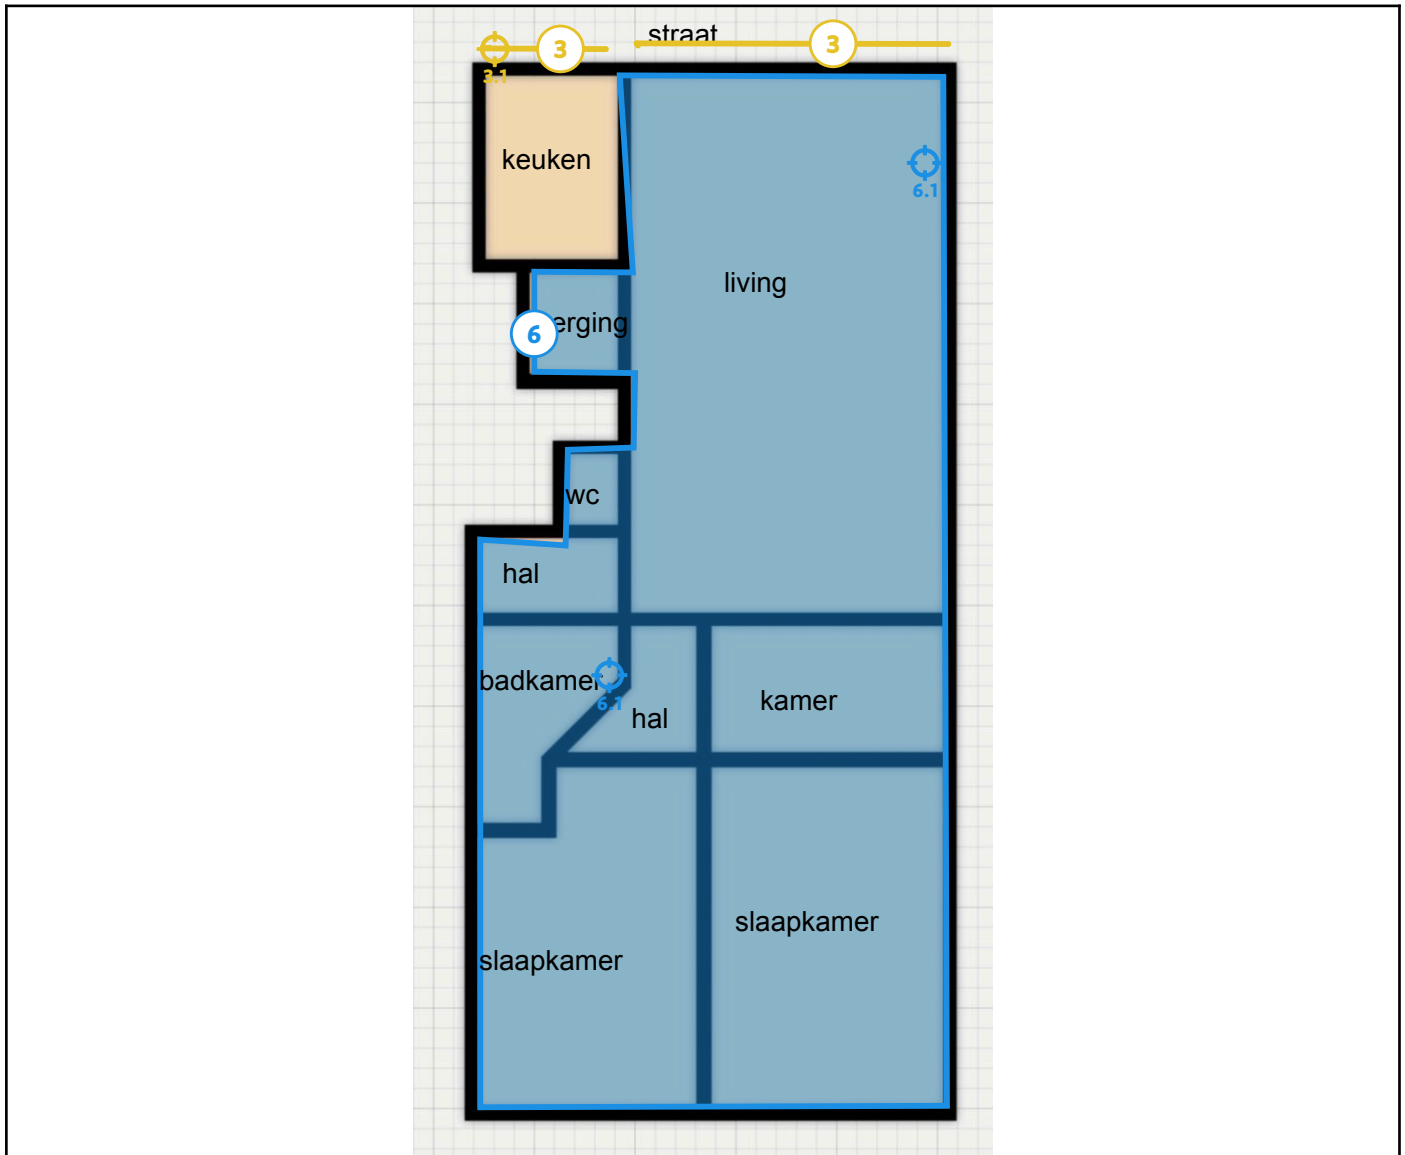
## Plan 1.4: Grondplan kopie 2

Beschrijving	Type	Actie
3. Pasta	Asbestmateriaal	Zorgvuldig beheren
3.1 Code: 6020539122	Puntmonster	-
6. Pleisterwerk plafond	Geen asbest	-
6.1 Code: 6020539120	Mengmonster	-

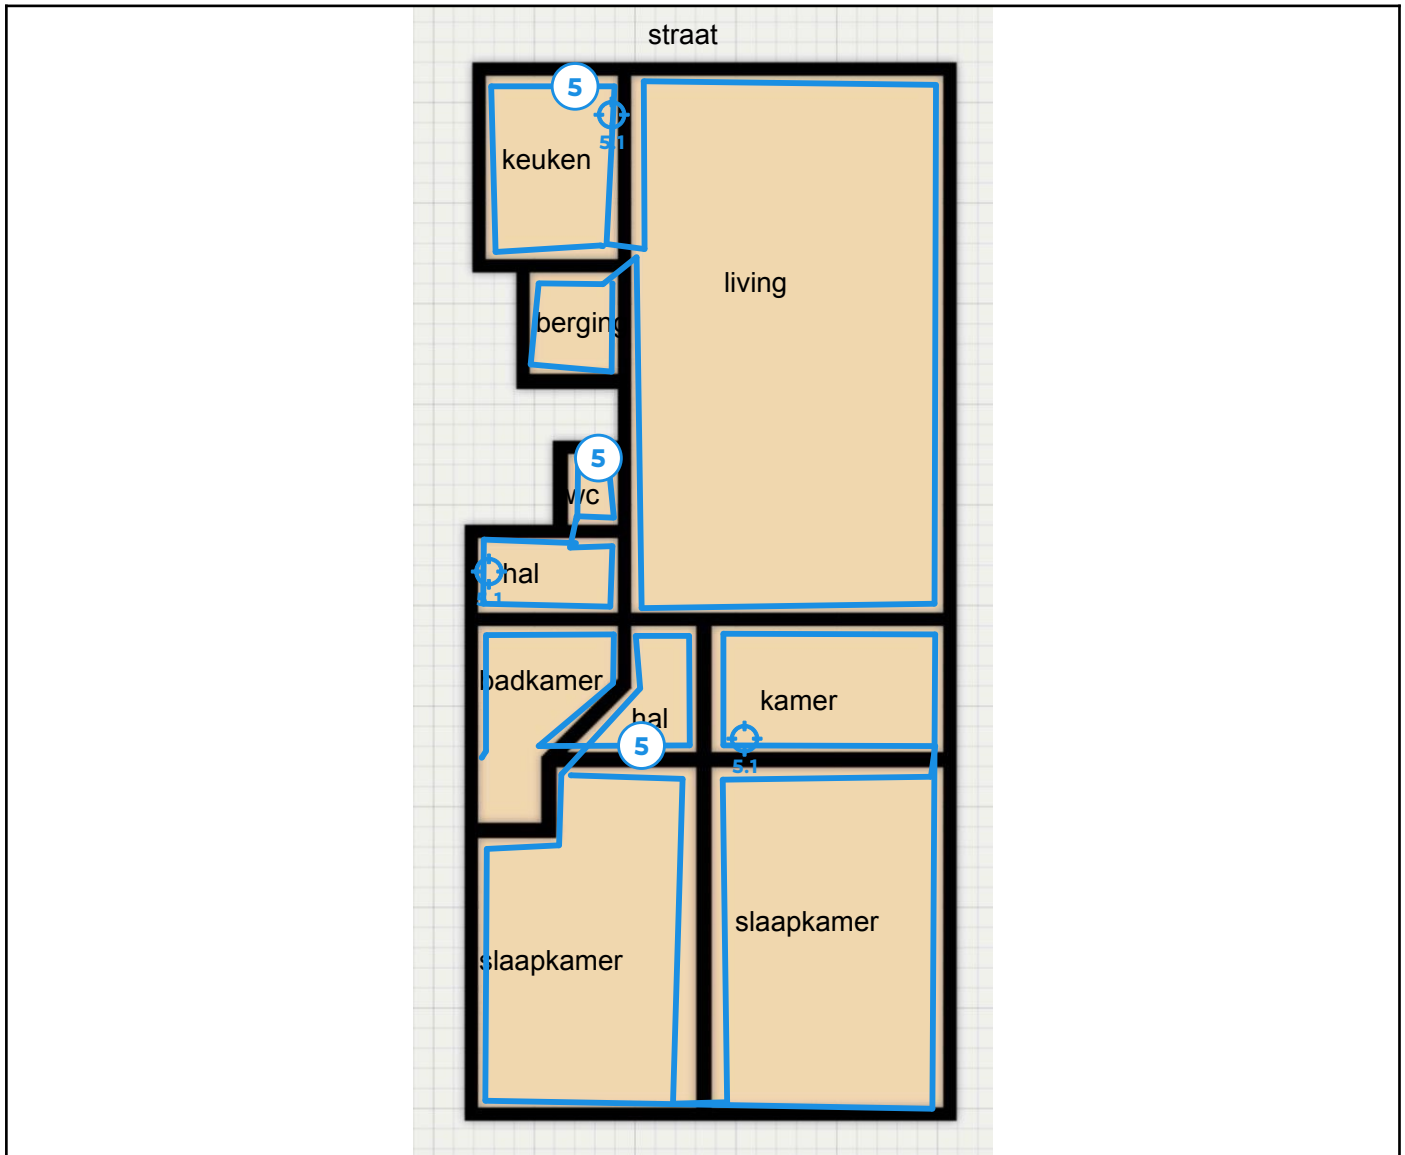
## Plan 1.5: Grondplan kopie 3

Beschrijving	Type	Actie
5. Pleisterwerk wanden	Geen asbest	-
5.1 Code: 6020539121	Mengmonster	-

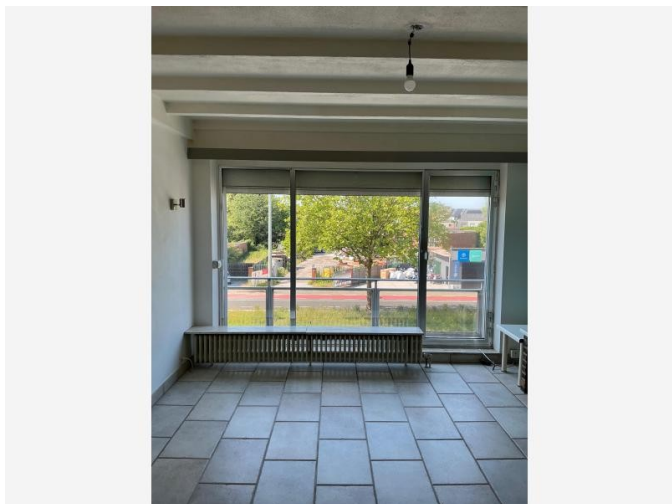
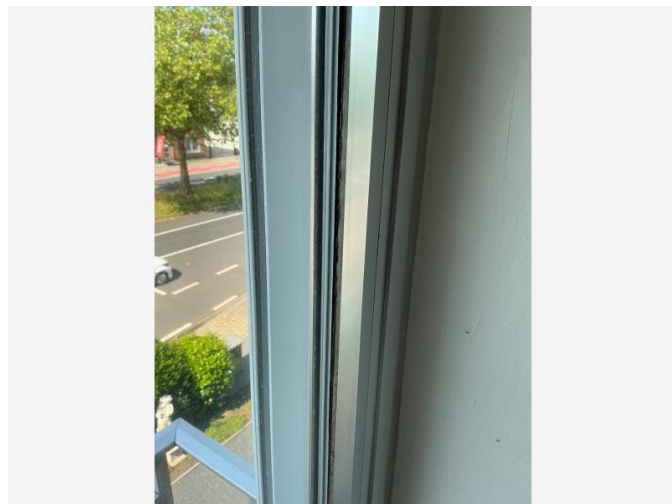
Eindbeoordeling materiaalrisico	Laag materiaalrisico en/of verlaagde kans op vezelvrijgave
---------------------------------	--

Gebondenheid	Categorie 1: hechtgebonden in oorsprong
Asbestsoort (vezeltype)	Alleen chrysotiel aanwezig
Asbestconcentratie	Laag (< 50%)
Afschermingsgraad van het gehele materiaal	Geheel of deels vrij aan de binnenlucht, maar geen contact met binnenluchtstromen
Toestand van het materiaal	Licht beschadigd, licht verweerd. Intacte calciumsilicaatplaat of materiaal met categorie 3-gebondenheid

#	Type	Referentie	Resultaat
1.1	Puntmonster	6020539119	Chrysotiel

<b>Beschrijving</b>	Mastiek
<b>Omgeving</b>	Grenst aan binnen- en buitenlucht
<b>Primaire drager</b>	Wandopening verticaal (raam, deur, ...)
<b>Asbestmateriaal</b>	In-situ afwerkingslagen - Pasta, stopverf, voegsel, stopsel, vulsel, mastiek, katten, ...
<b>Bindmiddel van asbestmateriaal</b>	Kitten, mastiek, pasta
<b>Gebondenheid op basis van bindmiddel</b>	Hecht
<b>Hoeveelheid (lengte - aantal)</b>	<ul style="list-style-type: none"><li>• 16,00 m - 1 stuk</li></ul>
<b>Totale lengte</b>	16,00 m
<b>Eenvoudig bereikbaar</b>	Ja
<b>Bevestigingswijze</b>	<ul style="list-style-type: none"><li>• Verlijmd, ingegoten, versmeerd</li></ul>
<b>Identificatiemethode</b>	Een monstername door de asbestdeskundige met laboanalyse door een asbestlabo.
<b>Destructieve handeling voor identificatie</b>	Nee

Zorgvuldig beheren

- Zorg voor een veilig beheer. Vermijd het beschadigen van het asbestmateriaal. Controleer de toestand jaarlijks op wijzigingen.

- Eenvoudige handelingen: mag via doe-het-zelf of door werknemer(s) met opleidingsattest eenvoudige handelingen bij vervangen van de ramen kan de mastiek mee verwijderd worden door de plaatsers van nieuw raamwerk. Alle werknemer(s) moeten wel beschikken over een opleidingsattest eenvoudige handelingen 8u. Verwijdering met puntafzuiging dmv een stofzuiger met absoluut filter. Oud raamwerk word gerecycleerd , er mogen geen restanten aan het raamwerk achter blijven.

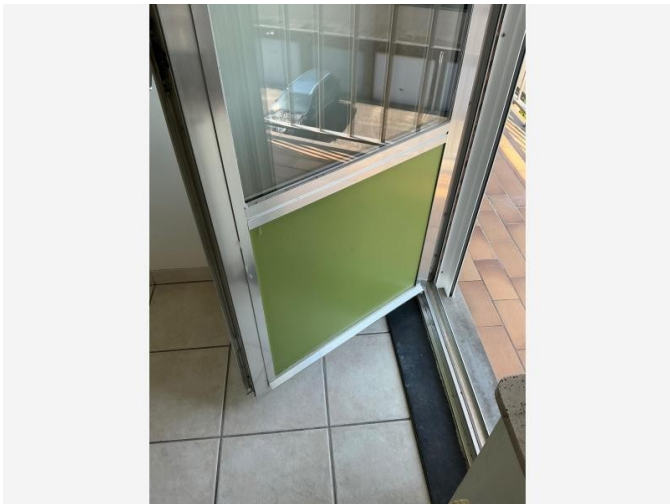
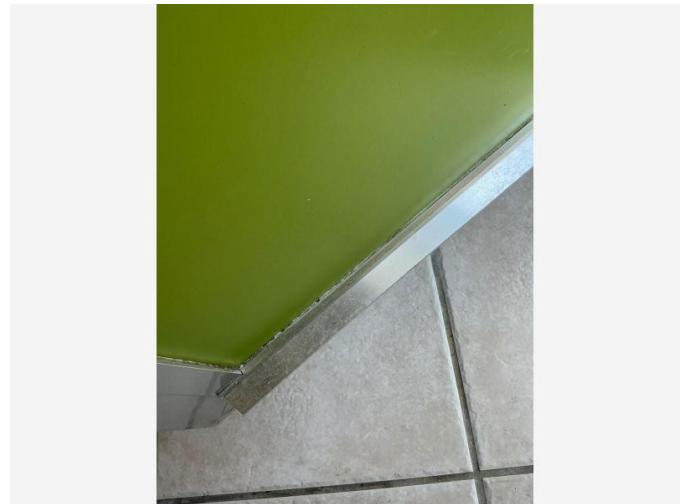
Eindbeoordeling materiaalrisico	Laag materiaalrisico en/of verlaagde kans op vezelvrijgave
---------------------------------	--

Gebondenheid	Categorie 1: hechtgebonden in oorsprong
Asbestsoort (vezeltype)	Crocidoliet aanwezig
Asbestconcentratie	Laag (< 50%)
Afschermingsgraad van het gehele materiaal	Geheel of deels vrij aan de binnenlucht, maar geen contact met binnenluchtstromen
Toestand van het materiaal	Onbeschadigd, niet verweerd

Beschrijving	Glasal plaat
Omgeving	Grenst aan binnen- en buitenlucht
Primaire drager	Wandopening verticaal (raam, deur, ...)
Asbestmateriaal	Plaat, paneel, tablet - Geëmailleerd, type Glasal
Bindmiddel van asbestmateriaal	Cement
Gebondenheid op basis van bindmiddel	Hecht
Hoeveelheid (oppervlakte - dikte - aantal)	• 2,00 m <sup>2</sup> - 1,00 cm - 1 stuk
Totaal volume	0,02 m <sup>3</sup>
Eenvoudig bereikbaar	Ja
Bevestigingswijze	• Geklemd
Identificatiemethode	De asbestdeskundige beoordeelt het materiaal als asbestverdacht en dus asbesthoudend, en dit zonder monstername.  Motivatie: De monstername brengt andere schade aan dan schade die inherent is aan de monstername.
Destructieve handeling voor identificatie	Nee

Zorgvuldig beheren

- Zorg voor een veilig beheer. Vermijd het beschadigen van het asbestmateriaal. Controleer de toestand jaarlijks op wijzigingen.
- Voer bijkomende staalname(s) uit.

- Eenvoudige handelingen: mag via doe-het-zelf of door werknemer(s) met opleidingsattest eenvoudige handelingen opgeleid personeel 8 u basis . Bij vervangen van de ramen kunnen de panelen mee verwijderd worden door de plaatsers van nieuw raamwerk. Alle werknemer(s) moeten wel beschikken over een opleidingsattest eenvoudige handelingen 8u.

Raam/deur kader stofvrij maken dmv puntafzuiging met een hepa stofzuiger.

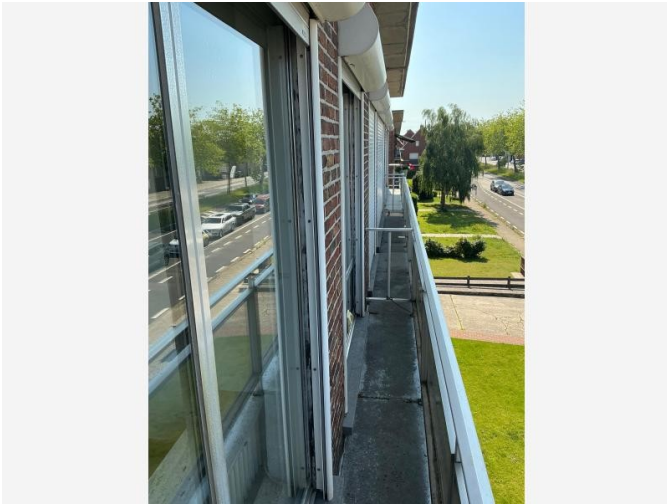
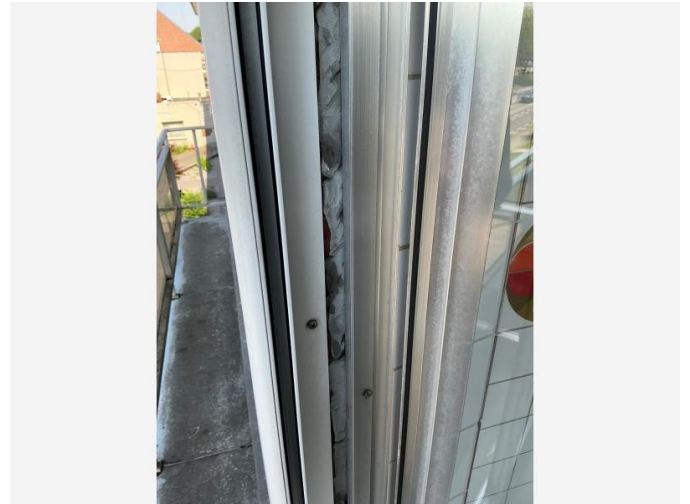
Eindbeoordeling materiaalrisico	Laag materiaalrisico en/of verlaagde kans op vezelvrijgave
---------------------------------	--

Gebondenheid	Categorie 1: hechtgebonden in oorsprong
Asbestsoort (vezeltype)	Alleen chrysotiel aanwezig
Asbestconcentratie	Laag (< 50%)
Afschermingsgraad van het gehele materiaal	Geheel of deels vrij aan de buitenlucht, maar geen contact met binnenlucht
Toestand van het materiaal	Licht beschadigd, licht verweerd. Intacte calciumsilicaatplaat of materiaal met categorie 3-gebondenheid

#	Type	Referentie	Resultaat
3.1	Puntmonster	6020539122	Chrysotiel

<b>Beschrijving</b>	Pasta
<b>Omgeving</b>	Buiten
<b>Primaire drager</b>	Wandopening verticaal (raam, deur, ...)
<b>Asbestmateriaal</b>	In-situ afwerkingslagen - Pasta, stopverf, voegsel, stopsel, vulsel, mastiek, katten, ...
<b>Bindmiddel van asbestmateriaal</b>	Kitten, mastiek, pasta
<b>Gebondenheid op basis van bindmiddel</b>	Hecht
<b>Hoeveelheid (lengte - aantal)</b>	<ul style="list-style-type: none"><li>• 8,00 m - 1 stuk</li></ul>
<b>Totale lengte</b>	8,00 m
<b>Eenvoudig bereikbaar</b>	Ja
<b>Bevestigingswijze</b>	<ul style="list-style-type: none"><li>• Verlijmd, ingegoten, versmeerd</li></ul>
<b>Identificatiemethode</b>	Een monstername door de asbestdeskundige met laboanalyse door een asbestlabo.
<b>Destructieve handeling voor identificatie</b>	Nee

Zorgvuldig beheren

- Zorg voor een veilig beheer. Vermijd het beschadigen van het asbestmateriaal. Controleer de toestand jaarlijks op wijzigingen.

- Eenvoudige handelingen: mag via doe-het-zelf of door werknemer(s) met opleidingsattest eenvoudige handelingen bij vervangen van de ramen kan de mastiek mee verwijderd worden door de plaatsers van nieuw raamwerk. Alle werknemer(s) moeten wel beschikken over een opleidingsattest eenvoudige handelingen 8u. Verwijdering met puntafzuiging dmv een stofzuiger met absoluut filter. Oud raamwerk word gerecycleerd , er mogen geen restanten aan het raamwerk achter blijven.

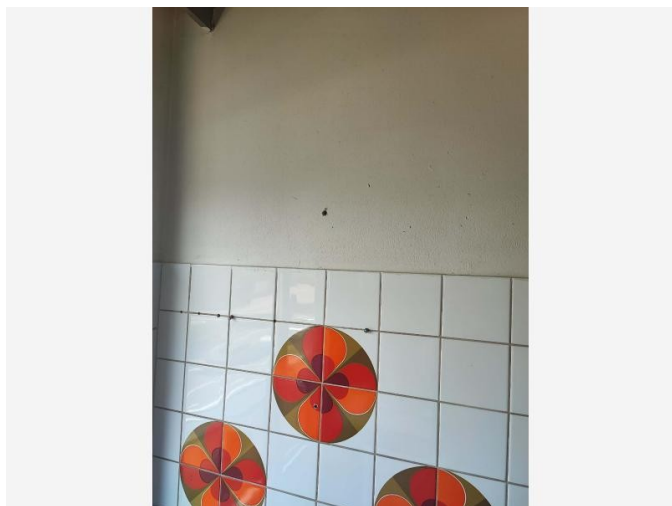
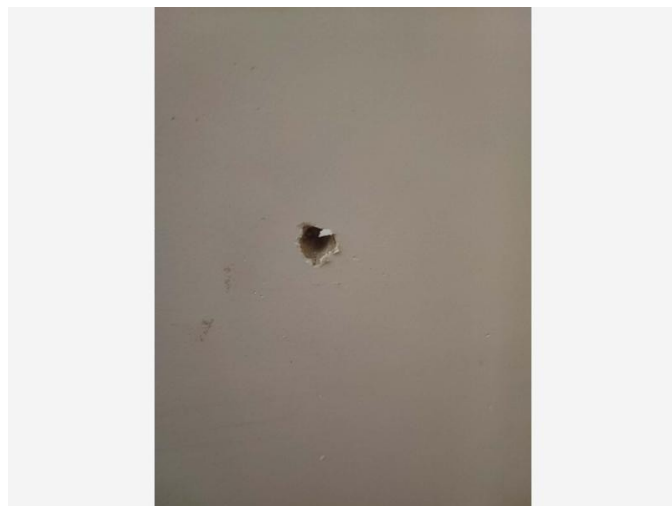
## Fiche 5: Pleisterwerk wanden

Geen asbest

#	Type	Referentie	Resultaat
5.1	Mengmonster	6020539121	Geen asbest

<b>Beschrijving</b>	Pleisterwerk wanden
<b>Omgeving</b>	Binnen
<b>Primaire drager</b>	Binnenwand
<b>Bindmiddel van materiaal</b>	Gips - kalk
<b>Gebondenheid op basis van bindmiddel</b>	Niet-hechtgebonden
<b>Hoeveelheid (oppervlakte - dikte - aantal)</b>	• 155,00 m <sup>2</sup> - 1,00 cm - 1 stuk
<b>Totaal volume</b>	1,55 m <sup>3</sup>
<b>Identificatiemethode</b>	Een monstername door de asbestdeskundige met laboanalyse door een asbestlabo.
<b>Destructieve handeling voor identificatie</b>	Nee

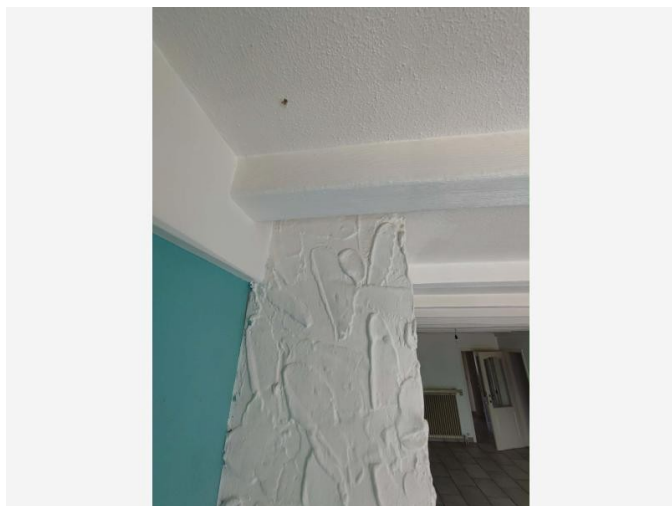
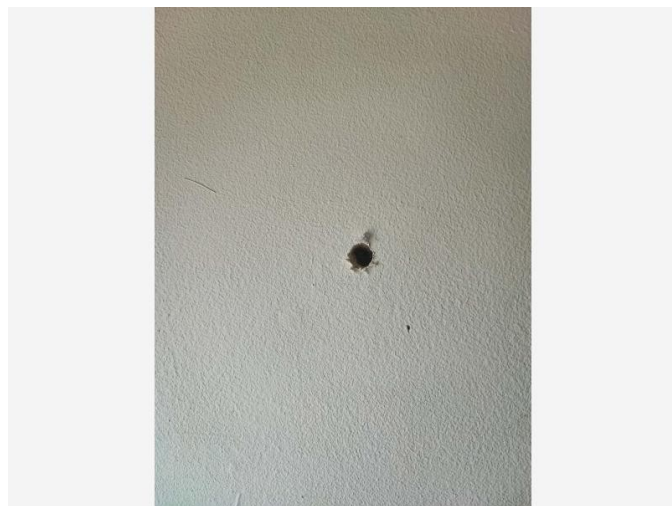
## Fiche 6: Pleisterwerk plafond

Geen asbest

#	Type	Referentie	Resultaat
6.1	Mengmonster	6020539120	Geen asbest

<b>Beschrijving</b>	Pleisterwerk plafond
<b>Omgeving</b>	Binnen
<b>Primaire drager</b>	Plafond
<b>Bindmiddel van materiaal</b>	Gips - kalk
<b>Gebondenheid op basis van bindmiddel</b>	Niet-hechtgebonden
<b>Hoeveelheid (oppervlakte - dikte - aantal)</b>	• 86,00 m <sup>2</sup> - 1,00 cm - 1 stuk
<b>Totaal volume</b>	0,86 m <sup>3</sup>
<b>Identificatiemethode</b>	Een monstername door de asbestdeskundige met laboanalyse door een asbestlabo.
<b>Destructieve handeling voor identificatie</b>	Nee

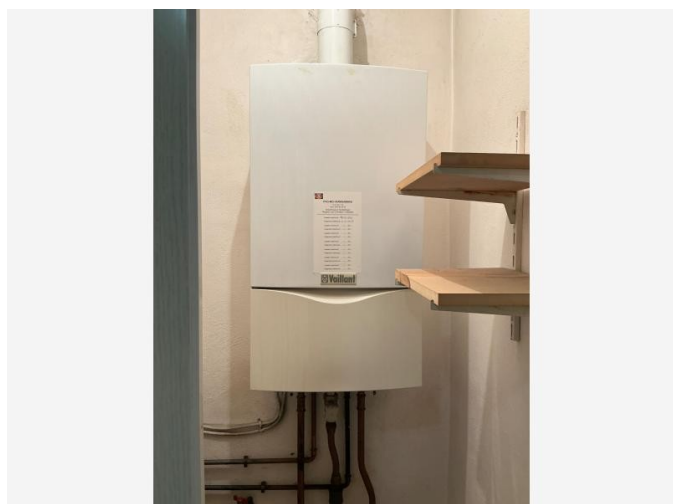
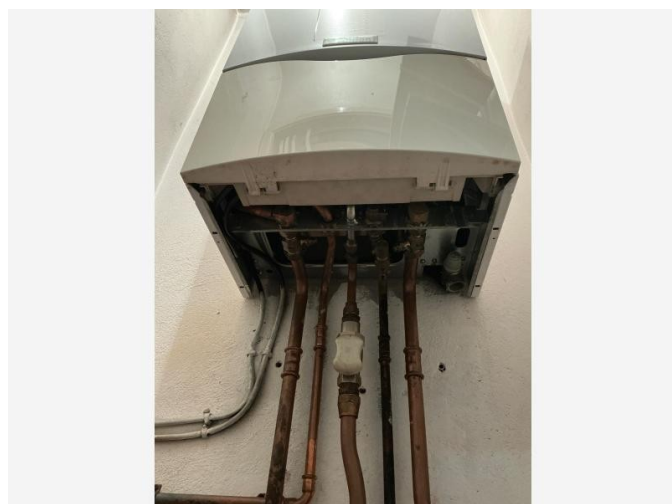
## Fiche 7: Ketel

Beschrijving	Notitie	Terug te vinden op plannen
Fiche 7: Ketel	<p>Er kunnen asbesttoepassingen aanwezig zijn. Ik heb geen info van bouwjaar en kon zelf niets waarnemen.</p> <p>Let op bij het demonteren van de toepassing en draag de nodige PBM's.</p>	-
