# Asbestinventarisatattest

Heirbaan 11, 2640 Mortsel

Attestnummer : 20260817-000103.000

Uitgegeven op : 17.08.2026

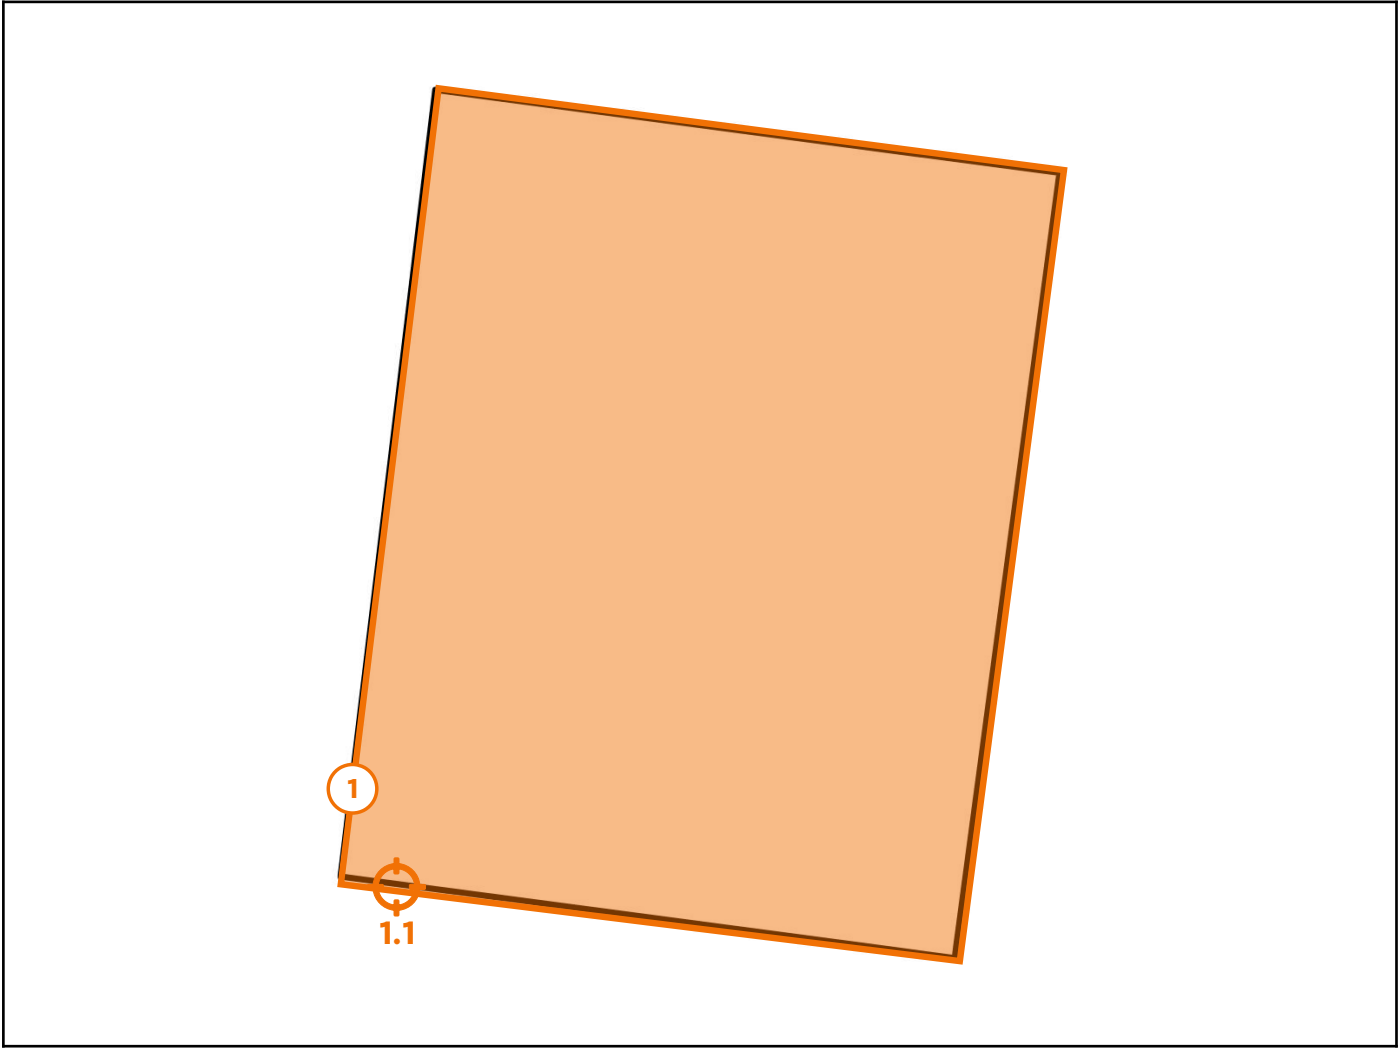
# Plan 2.1: Bijgebouw plan

| Beschrijving | Type | Actie |
|---|---|---|
| 1. Golfplaten | Asbestmateriaal | <a href="#">Verwijderen</a> |

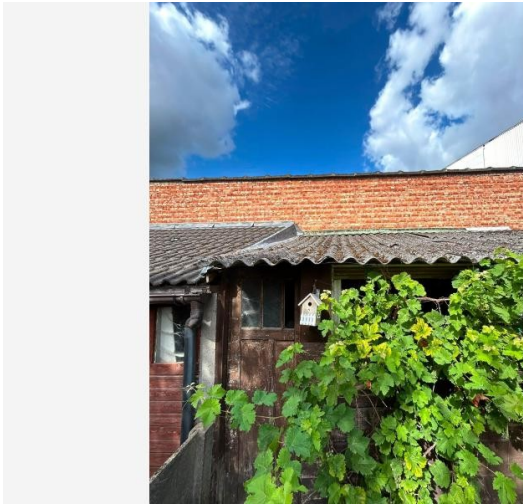
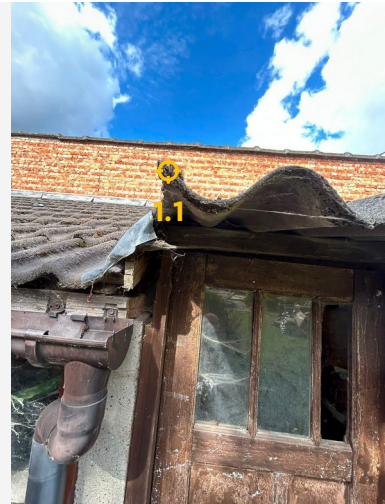
## Conclusie

Het asbestmateriaal valt onder de mijlpaal van 2034.

| Eindbeoordeling materiaalarisico | Verhoogd materiaalarisico en/of verhoogde kans op vezelvrijgave |

| Gebondenheid | Categorie 1: hechtgebonden in oorsprong |
| Asbestsoort (vezeltype) | Crocidoliet aanwezig |
| Asbestconcentratie | Laag (< 50%) |
| Afschermingsgraad van het gehele materiaal | Geheel of deels vrij aan de buitenlucht, maar geen contact met binnenlucht |
| Toestand van het materiaal | Matig beschadigd, matig verweerd |

| # | Type | Referentie | Resultaat |
|---|---|---|---|
| 1.1 | Puntmonster | 6020589084 | Chrysotiel, Crocidoliet |

| Beschrijving | Golfplaten |
| Asbestmateriaal | Dak- en gevelbekleding - Golfplaat |

- Verwijder dit asbestmateriaal zo snel mogelijk. Volg de toestand goed op.

- Eenvoudige handelingen: mag via doe-het-zelf of door werknemer(s) met opleidingsattest eenvoudige handelingen  
Dragen van de nodige beschermingsmiddelen (mondmasker ffp3, handschoenen, tyvec). Indien mogelijk de ondervloer afdekken, golfplaten voorzichtig verwijderen, extra fixeren, niet breken, niet gooien, onmiddellijk verpakken of voorzichtig in container met asbest bag plaatsen. Indien golfplaten in slechte staat zijn en kans bestaat op breken: Eenvoudige handeling opgeleid personeel, alle werknemer(s) moeten wel beschikken over een opleidingsattest eenvoudige handelingen 8u

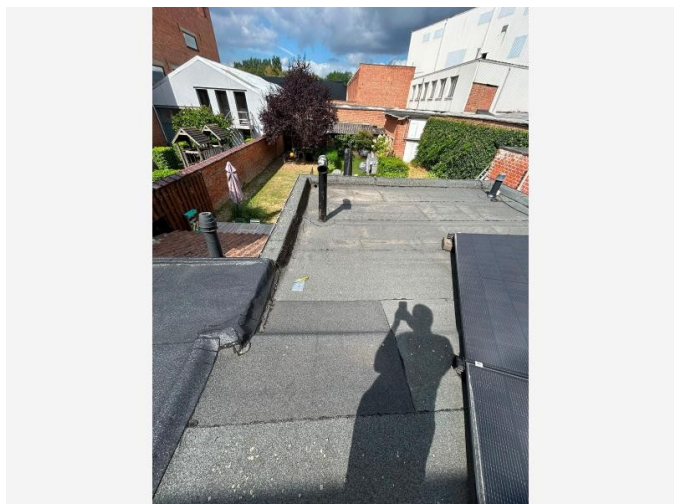
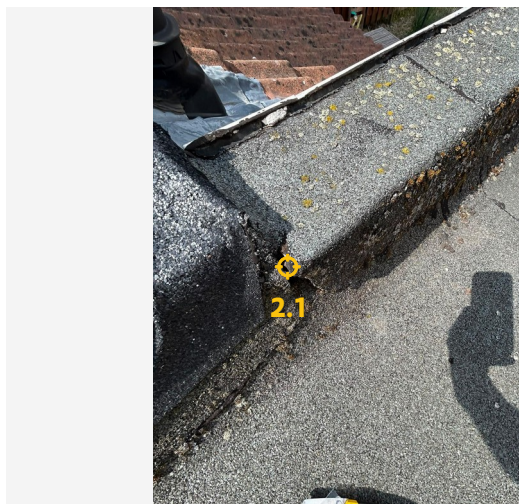
## Fiche 2: Roofing

Geen asbest

| # | Type | Referentie | Resultaat |
|---|---|---|---|
| 2.1 | Puntmonster | 602058908 | Geen asbest |

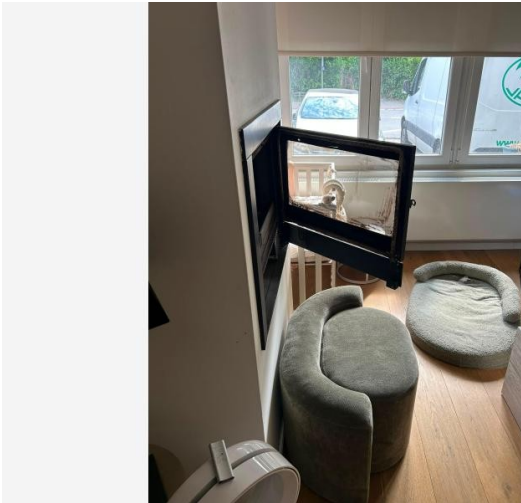
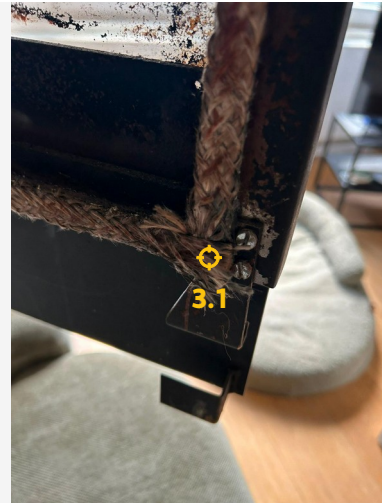
## Fiche 3: Dichtingskoord

Geen asbest

| # | Type | Referentie | Resultaat |
|---|---|---|---|
| 3.1 | Puntmonster | 6020589085 | Geen asbest |

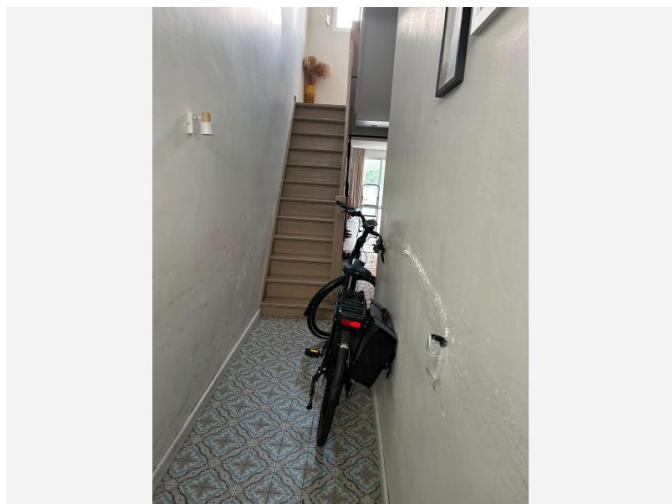
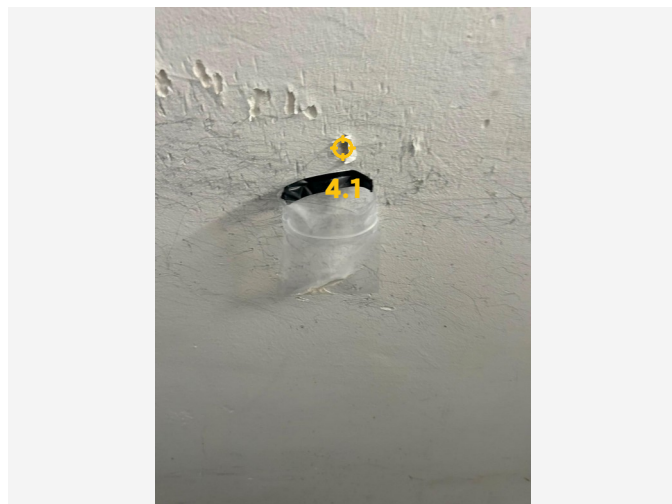
## Fiche 4: Pleisterwerk wanden

Geen asbest

| # | Type | Referentie | Resultaat |
|---|---|---|---|
| 4.1 | Mengmonster | 6020589087 | Geen asbest |

| Opmerking | Enkel de linkerwand naar de burens en traphal was bepleisterd de rest was afgewerkt met gyprocplaten |

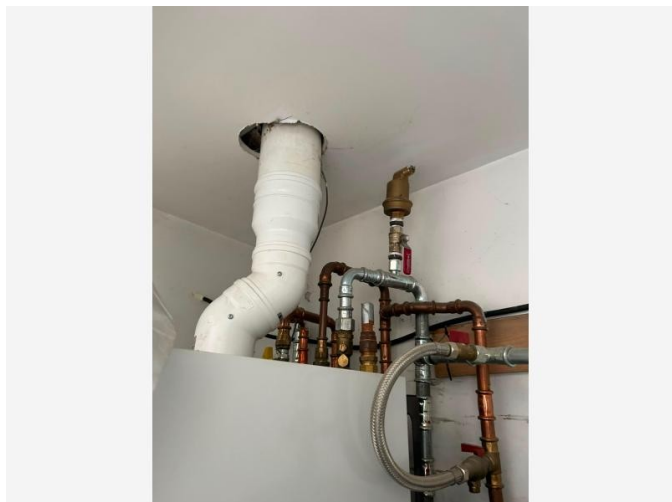
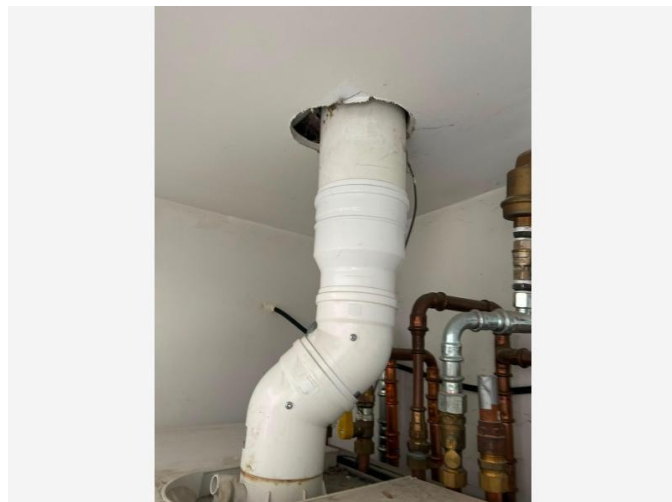
### Fiche 5: Rookgaskanaal

| Beschrijving | Notitie | Terug te vinden op plannen |
|---|---|---|
| Fiche 5: Rookgaskanaal | Het rookgaskanaal bestaat uit metaal of pvc, deze is niet-asbestverdacht. | Plan 1.2: Gelijkvloers |

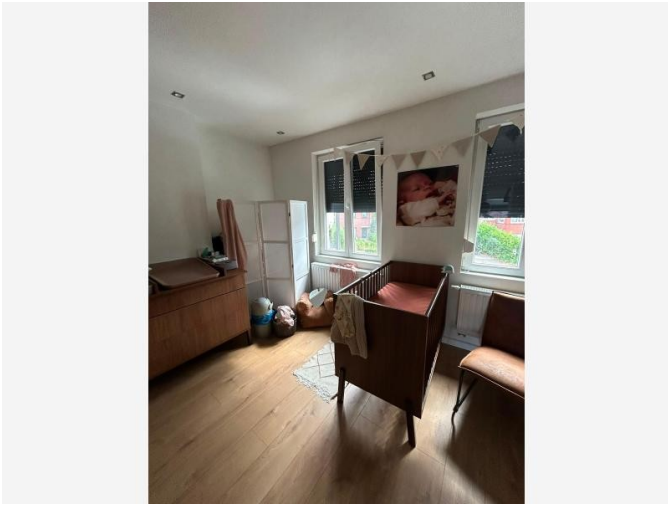
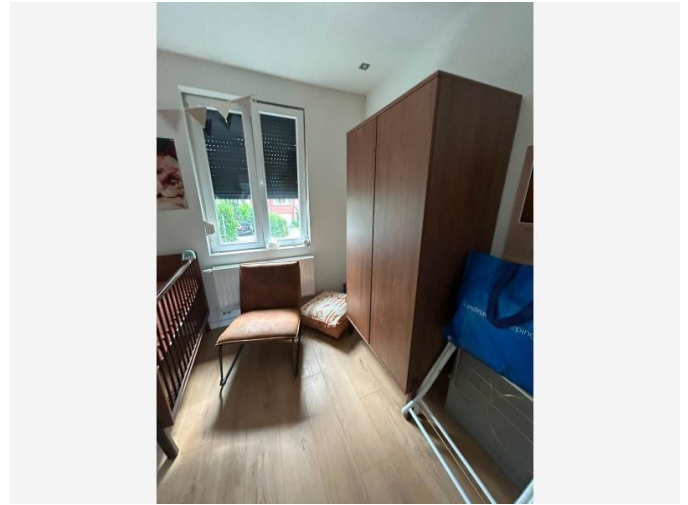
## Fiche 7: Kitten ramen

| Beschrijving | Notitie | Terug te vinden op plannen |
|---|---|---|
| Fiche 7: Kitten ramen | De kitten van de ramen bestaan uit rubber of siliconen, deze zijn niet-asbestverdacht. | - |
