# Asbestinventarisatetest

Frans van Dunlaan 93/101, 2610 Antwerpen

Attestnummer : **20260729-000271.000**

Uitgegeven op : **29.07.2026**

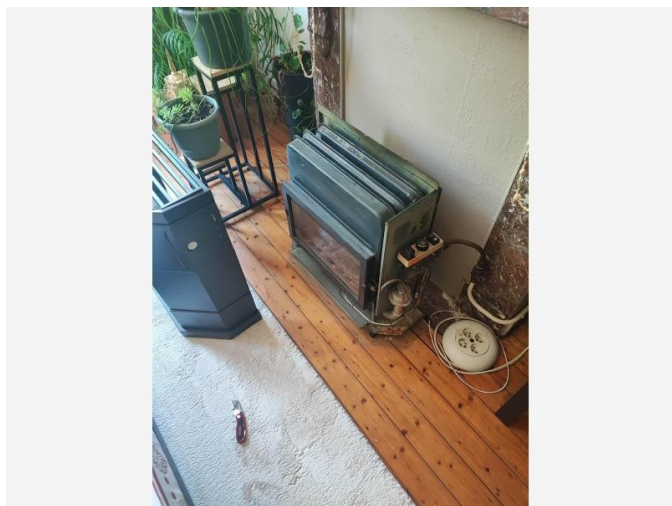
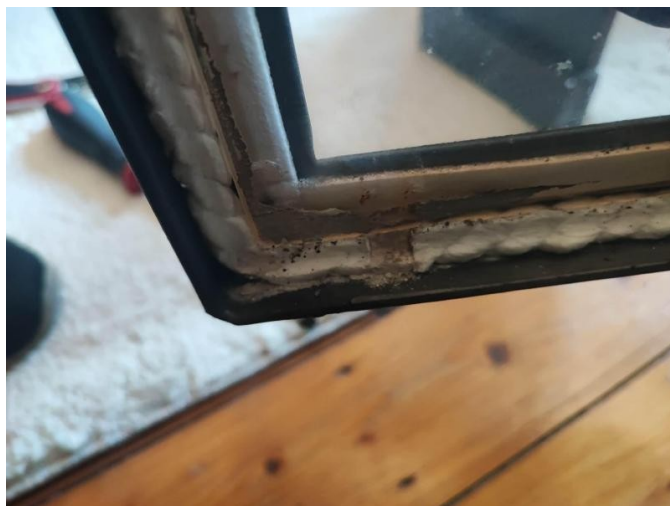
Situeringfoto

### Informatie over een niet-asbestverdacht materiaal

| Basis voor advies | De asbestdeskundige beoordeelt het materiaal als niet-asbestverdacht. |

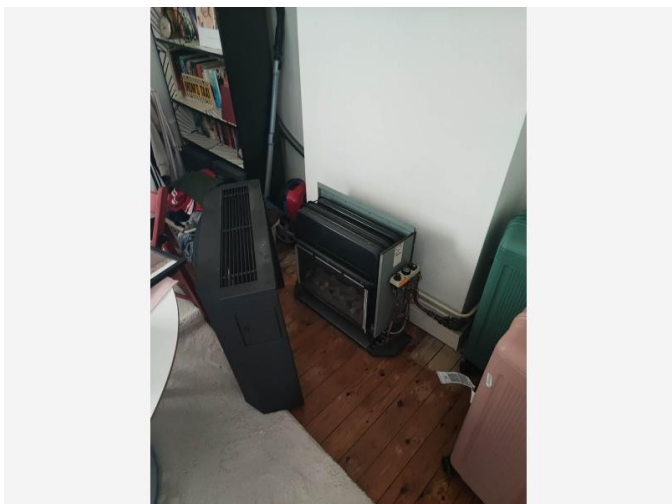
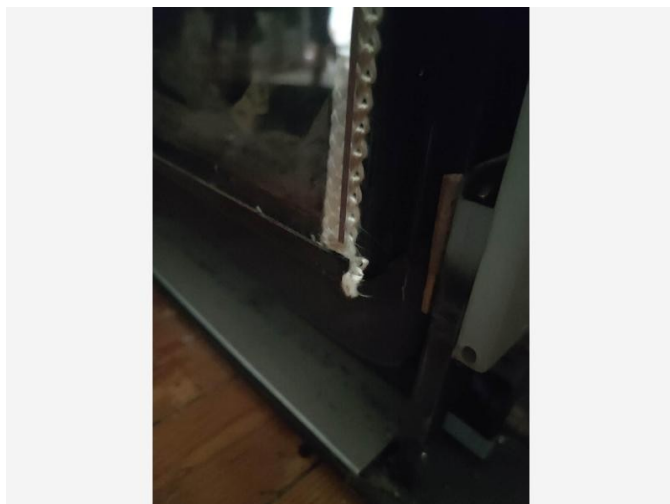
## Fiche 3: Koord eetkamer

Geen asbest

## Conclusie

| # | Type | Referentie | Resultaat |
|---|---|---|---|
| 3.1 | Puntmonster | 6020538815 | Geen asbest |

| Beschrijving | Koord eetkamer |
| Gebondenheid op basis van bindmiddel | Niet-hechtgebonden |

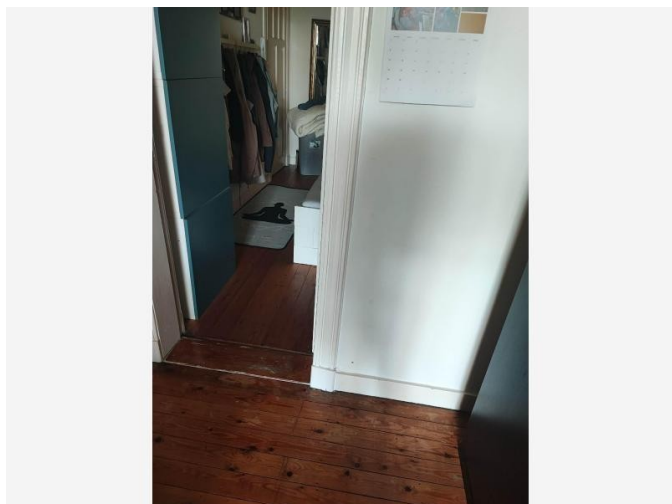
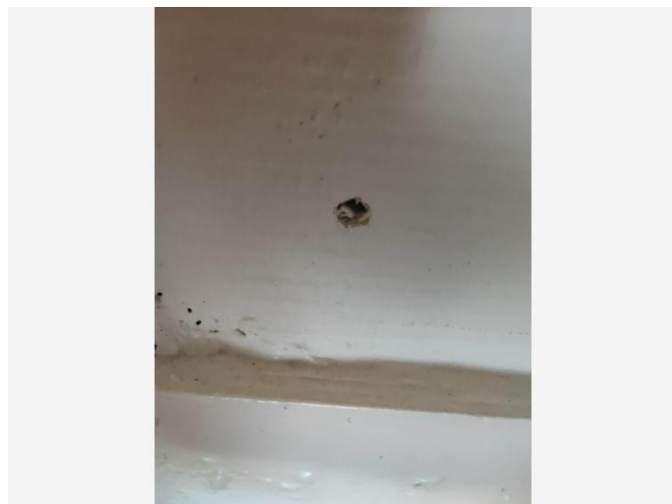
## Fiche 4: Pleisterwerk wanden

Geen asbest

### Conclusie

| # | Type | Referentie | Resultaat |
|---|---|---|---|
| 4.1 | Mengmonster | 6020538814 | Geen asbest |

| Beschrijving | Pleisterwerk wanden |
| Gebondenheid op basis van bindmiddel | Niet-hechtgebonden |

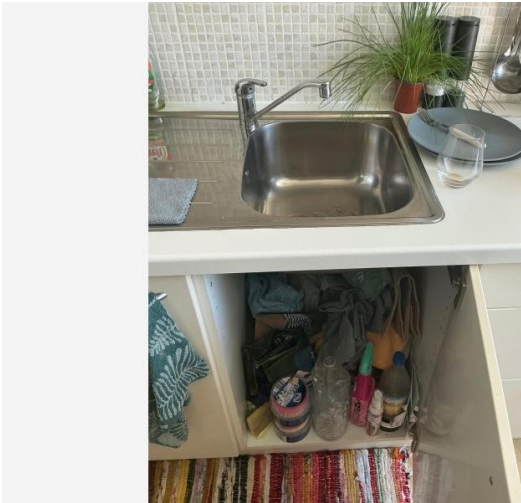
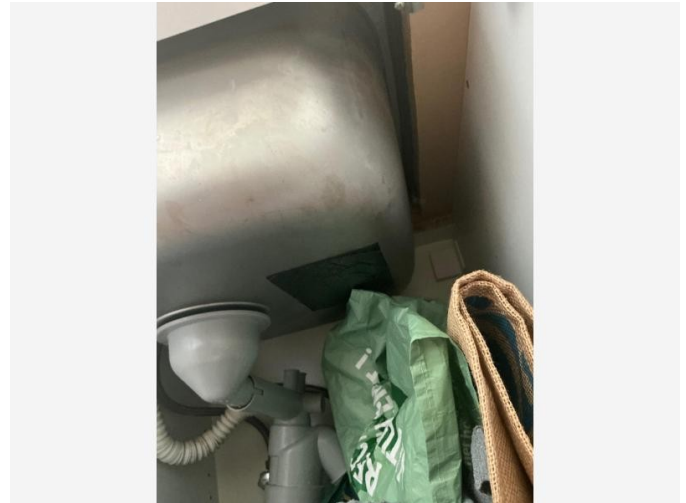
## Fiche 5: Dreunplaat

Geen asbest

### Conclusie

| # | Type | Referentie | Resultaat |
|---|---|---|---|
| 5.1 | Puntmonster | 6020538822 | Geen asbest |

| Beschrijving | Dreunplaat |
| Gebondenheid op basis van bindmiddel | Hecht |

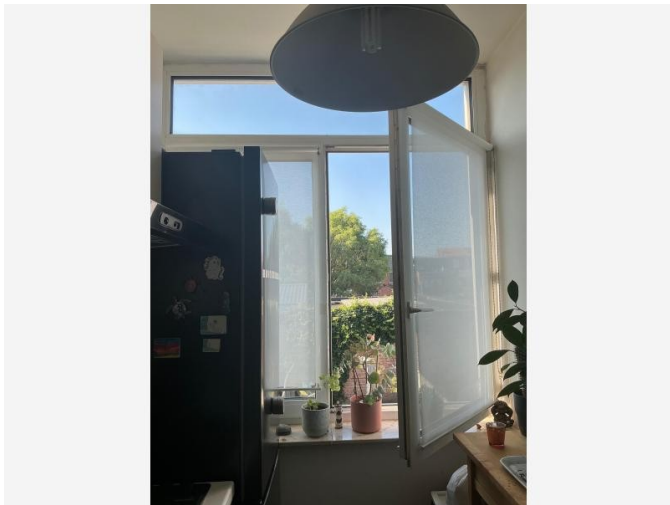
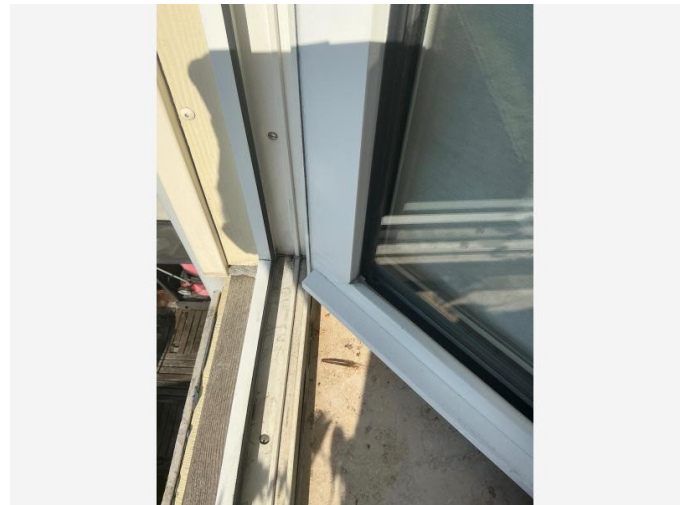
### Fiche 6: Afdichtingsmateriaal

| Beschrijving | Notitie | Terug te vinden op plannen |
|---|---|---|
| Fiche 6: Afdichtingsmateriaal | De kitten van de ramen bestaan uit rubber of siliconen, deze zijn niet-asbestverdacht. | - |
