# Asbestinventarisat attest

Hellestraat 24, 2530 Boechout

Attestnummer : 20260930-000310.000

Uitgegeven op : 30.09.2026

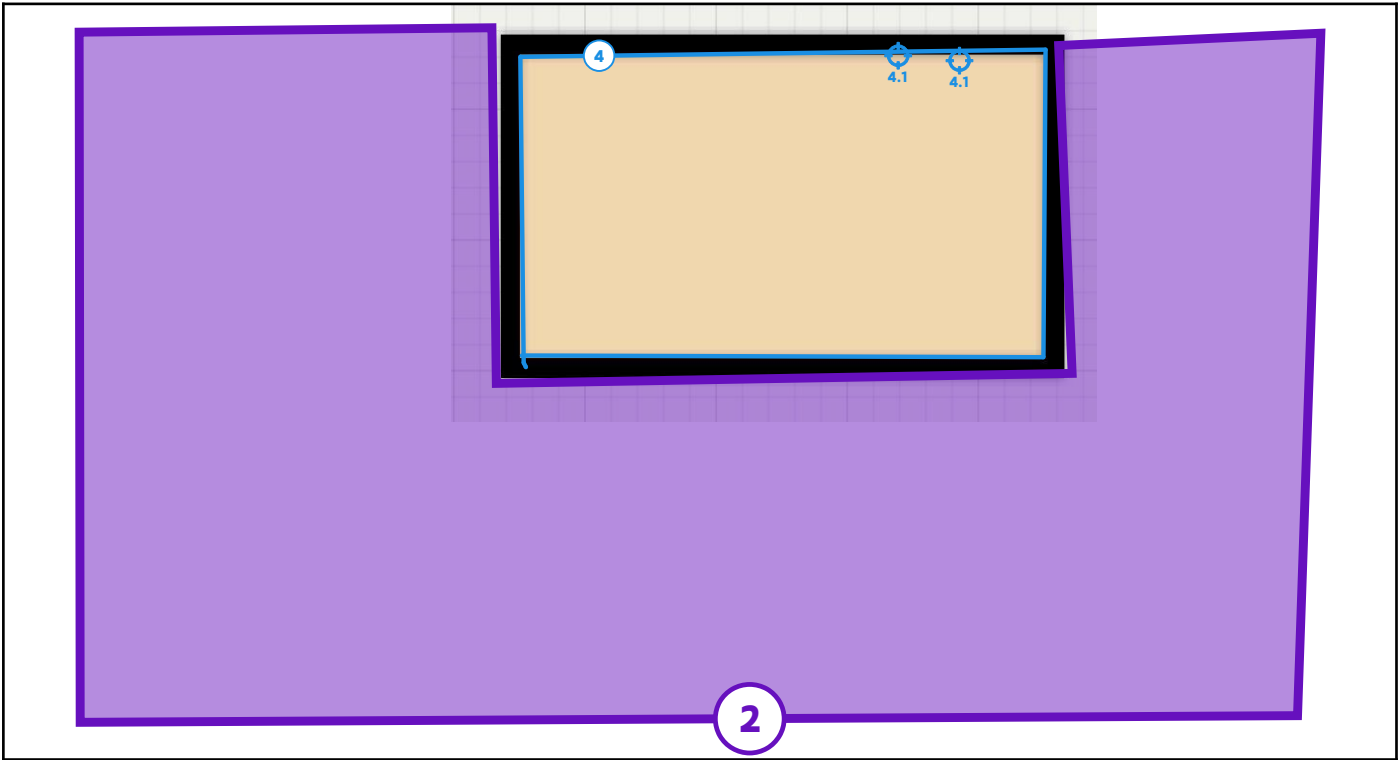
# Plan 1.1: Kelder

| Beschrijving | Type | Actie |
|---|---|---|
| 2. Kruipruimte | Beperking | - |
| 4. Cementering kelder | Geen asbest | - |

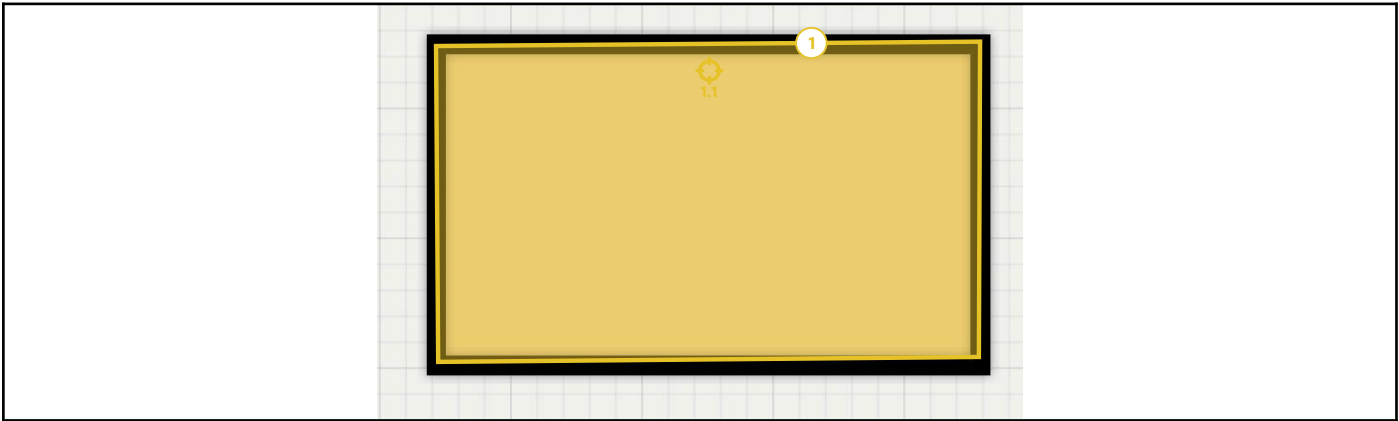
# Plan 1.5: Zolder

| Beschrijving | Type | Actie |
|---|---|---|
| 1. Onderdak | Asbestmateriaal | Zorgvuldig beheren |

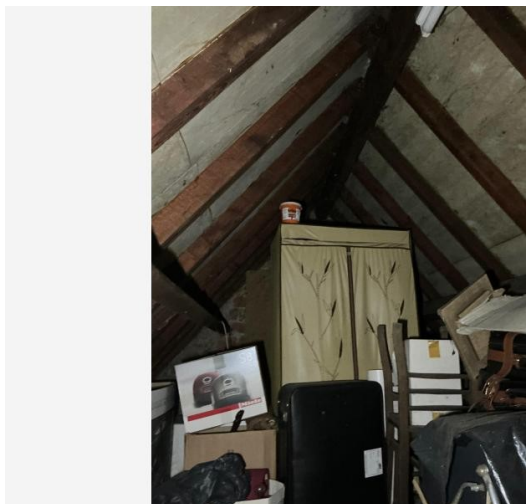
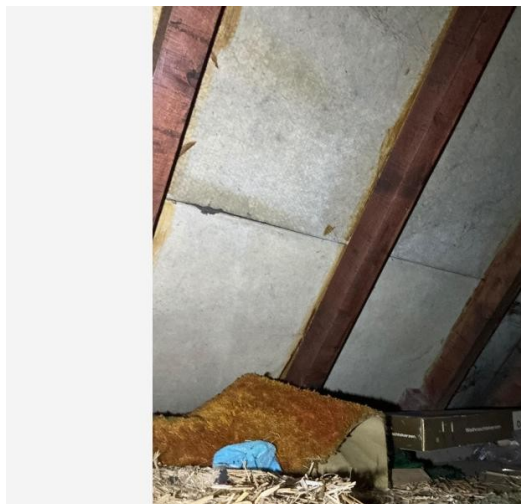
Het asbestmateriaal valt onder de mijlpaal van 2040.

Zorgvuldig beheren

| Eindbeoordeling materiaalarisico | Laag materiaalarisico en/of verlaagde kans op vezelvrijgave |

| Toestand van het materiaal | Licht beschadigd, licht verweerd. Intacte calciumsilicaatplaat of materiaal met categorie 3-gebondenheid |

| # | Type | Referentie | Resultaat |
|---|---|---|---|
| 1.1 | Puntmonster | 6020607000 | Chrysotiel |

| Beschrijving | Onderdak |

- Zorg voor een veilig beheer. Vermijd het beschadigen van het asbestmateriaal. Controleer de toestand jaarlijks op wijzigingen.

- Eenvoudige handelingen: mag via doe-het-zelf of door werknemer(s) met opleidingsattest eenvoudige handelingen  
Opgeleid personeel (dakwerker met 8u basisopleiding asbest)

Indien de platen eenvoudig te verwijderen zijn zonder kans op breken kan dit via doe-het-zelf of door werknemer(s) met opleidingsattest eenvoudige handelingen; Dek de zoldervloer af met plastic folie. dragen van de nodige beschermingsmiddelen (mondmasker ffp3, handschoenen, tyvec ) Verwijder de dakpannen. Fixeer het plaatmateriaal, de asbesthoudende platen één voor één en in hun geheel verwijderen. Niet gooien, niet breken. Reinig nadien de draagstructuur met vochtige doeken (+stofzuiger met absoluut filter kan niet gehoord worden dus voor een particulier niet mogelijk.) Alle werknemer(s) moeten wel beschikken over een opleidingsattest eenvoudige handelingen 8u.

Een vastgesteld asbesthoudend onderdak mag niet definitief ingesloten worden , dit dient verplicht verwijderd te worden als het bij werken bereikbaar wordt. (vb bij vernieuwen van de dakbedekking onderdak mee verwijderen).

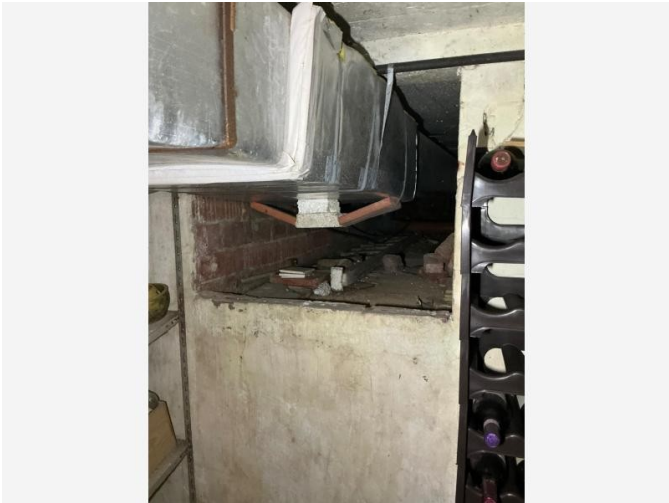
*Situeringfoto*

**Reden:** Het onderzoek kan niet uitgevoerd worden binnen de bepalingen van de Welzijnswet

**Uitleg van de asbestdeskundige:** Ruimte lager dan 1,50m. Deze valt buiten het inspectiegebied.

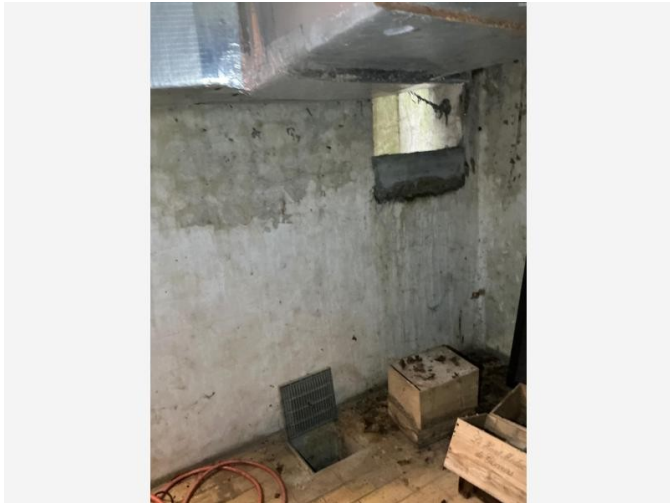
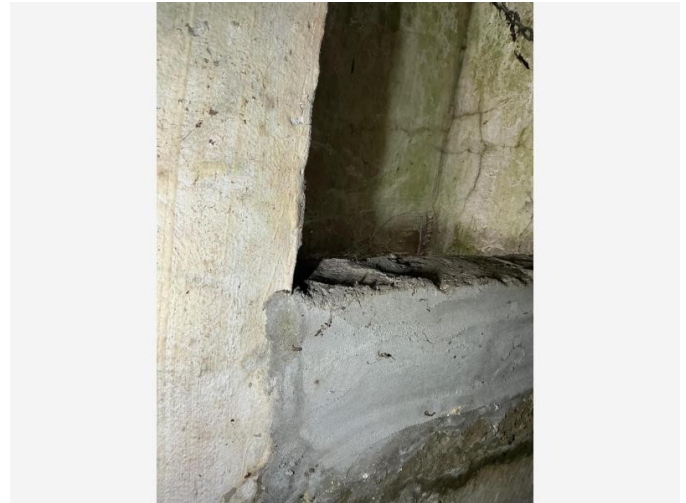
## Fiche 4: Cementering kelder

Geen asbest

| # | Type | Referentie | Resultaat |
|---|---|---|---|
| 4.1 | Mengmonster | 6020606999 | Geen asbest |

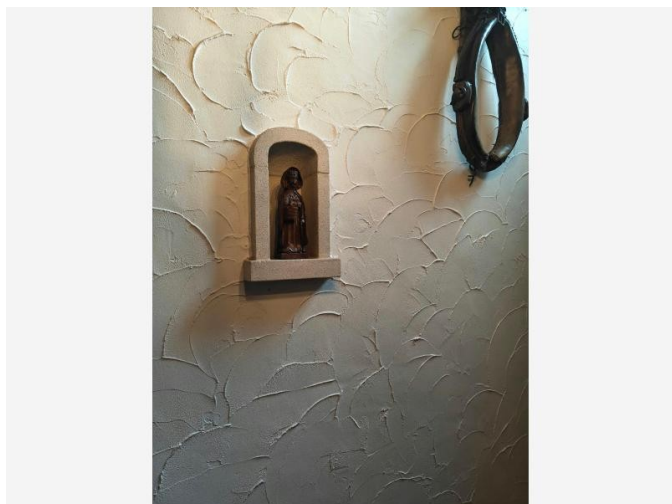
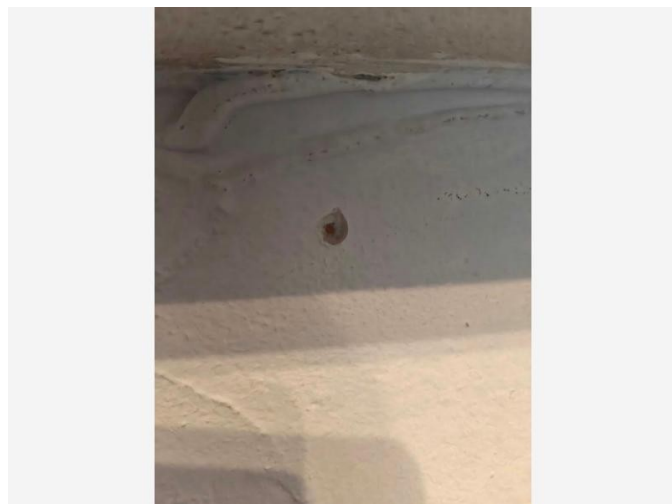
## Fiche 5: Pleisterwerk wanden

Geen asbest

| # | Type | Referentie | Resultaat |
|---|---|---|---|
| 5.1 | Mengmonster | 6020607001 | Geen asbest |

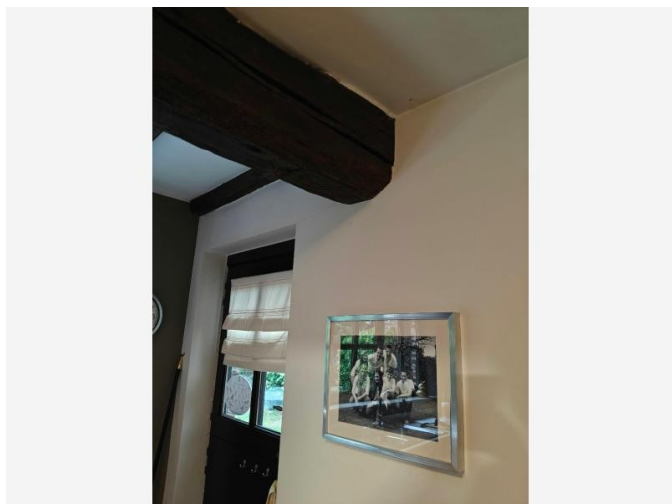
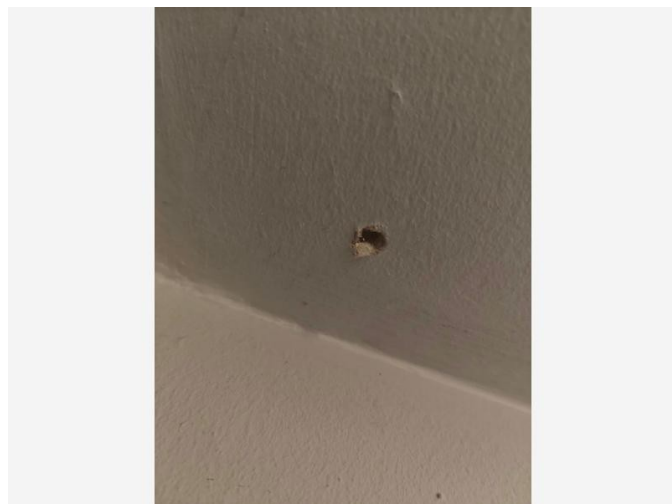
## Fiche 6: Pleisterwerk plafond

Geen asbest

| # | Type | Referentie | Resultaat |
|---|---|---|---|
| 6.1 | Mengmonster | 6020607011 | Geen asbest |

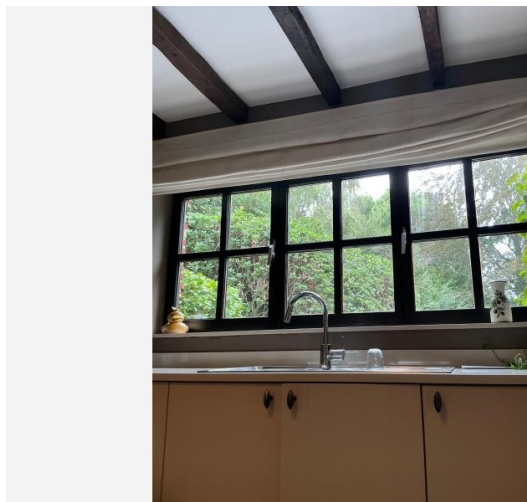
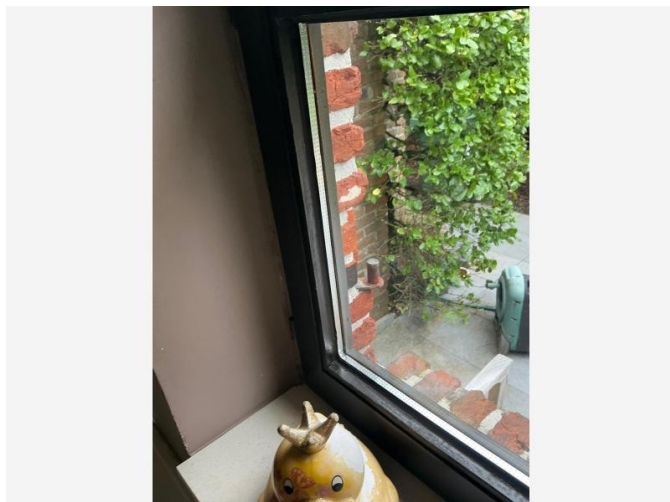
### Fiche 7: Afdichtingsmateriaal

| Beschrijving | Notitie | Terug te vinden op plannen |
|---|---|---|
| Fiche 7: Afdichtingsmateriaal | De kitten van de ramen bestaan uit rubber of siliconen, deze zijn niet-asbestverdacht. | - |

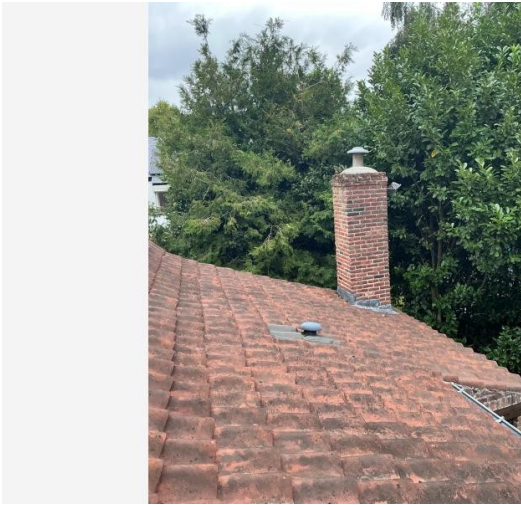
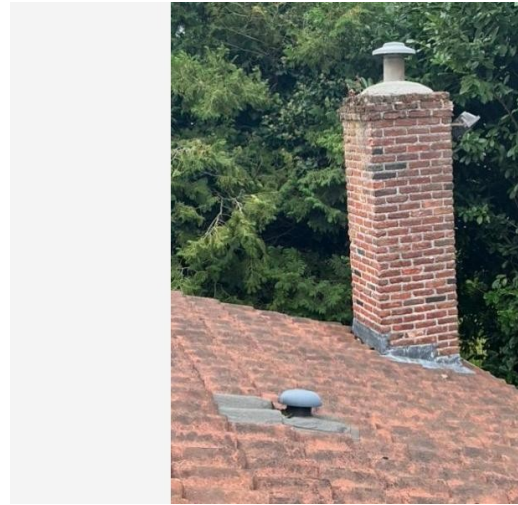
## Fiche 9: Rookgaskanaal

| Beschrijving | Notitie | Terug te vinden op plannen |
|---|---|---|
| Fiche 9: Rookgaskanaal | Het rookgaskanaal bestaat uit metaal of pvc, deze is niet-asbestverdacht. | - |

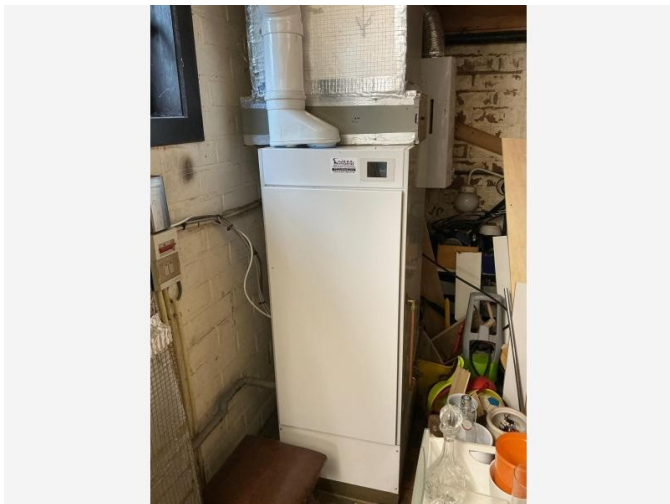
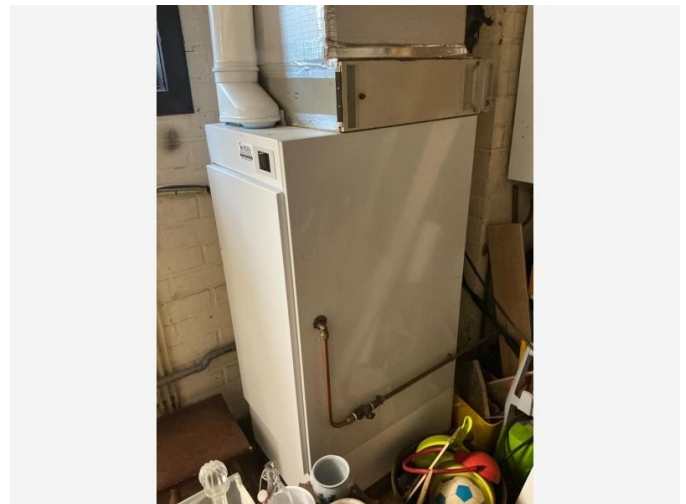
### Fiche 10: Ketel

| Beschrijving | Notitie | Terug te vinden op plannen |
|---|---|---|
| Fiche 10: Ketel | <p>Er kunnen asbesttoepassingen aanwezig zijn. Ik heb geen info van bouwjaar en kon zelf niets waarnemen.</p> <p>Let op bij het demonteren van de toepassing en draag de nodige PBM's.</p> | - |
