# Asbestinventarisatetest

Grammestraat 4, 2660 Antwerpen

Attestnummer : 20260707-000306.000

Uitgegeven op : 07.07.2026

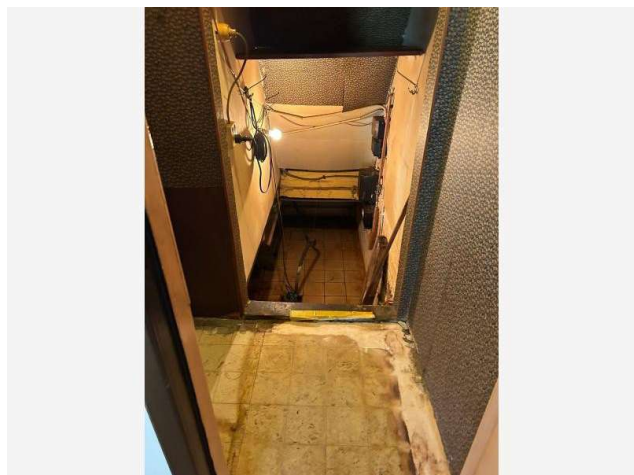
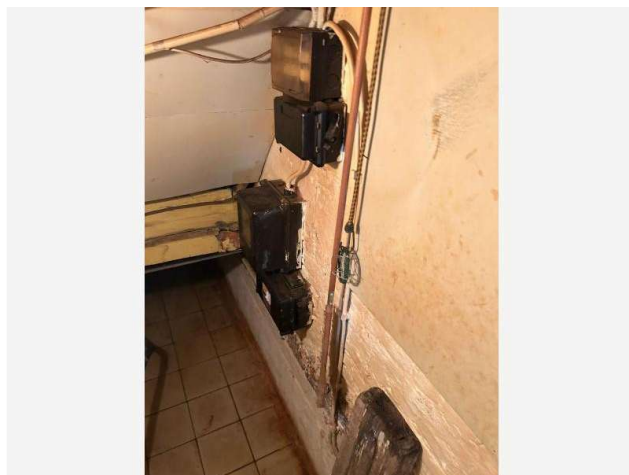
Overzichtsfoto

Detailfoto

Het asbestmateriaal valt onder de mijlpaal van 2040.

Zorgvuldig beheren

| Eindbeoordeling materiaalarisico | Laag materiaalarisico en/of verlaagde kans op vezelvrijgave |

| Gebondenheid | Categorie 1: hechtgebonden in oorsprong |
| Asbestsoort (vezeltype) | Crocidoliet aanwezig |
| Asbestconcentratie | Laag (< 50%) |
| Toestand van het materiaal | Onbeschadigd, niet verweerd |

| Beschrijving | Bakeliet |
| Asbestmateriaal | Plaat, paneel, tablet - Type Bakeliet |

- Zorg voor een veilig beheer. Vermijd het beschadigen van het asbestmateriaal. Controleer de toestand jaarlijks op wijzigingen.

- Eenvoudige handelingen: mag via doe-het-zelf of door werknemer(s) met opleidingsattest eenvoudige handelingen  
Eigendom van nutsmaatschappij, zij zijn verantwoordelijk voor verwijdering.

Afgesloten of verzegelde kast --> EH opgeleid technieker personeel 8u basisopleiding asbest. U gebruikt dan best persoonlijke beschermingsmiddelen om blootstelling aan asbestvezels te voorkomen (ffp3 masker, handschoenen, tyvek, veiligheidsbril,...). Graag verwijst ik u ook naar de laatste pagina van het attest waar de verwijderingstechnieken staan uitgelegd.

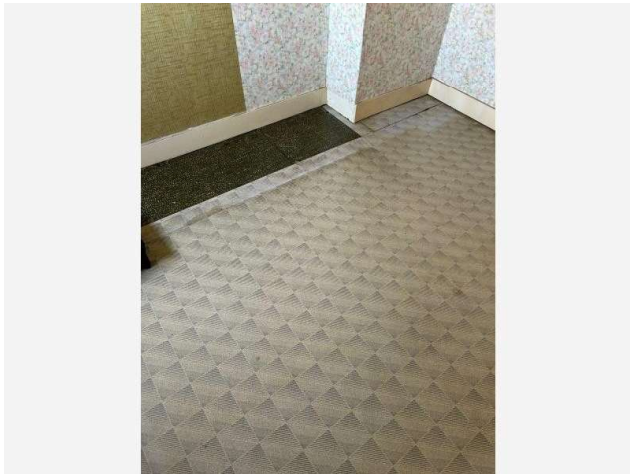
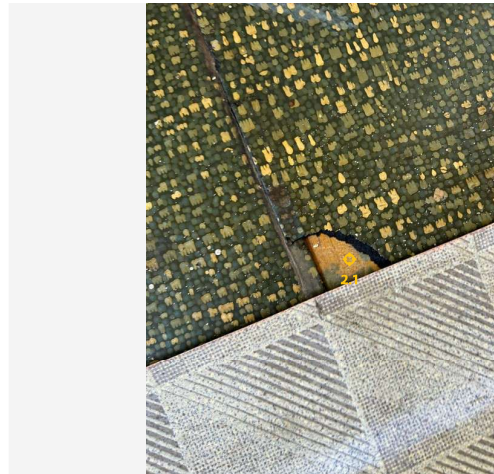
## Fiche 2: Vynil

Geen asbest

| # | Type | Referentie | Resultaat |
|---|---|---|---|
| 2.1 | Puntmonster | 6020538945 | Geen asbest |

| Opmerking | Er was een staal genomen van de vynil in de slaapkamer rechts achteraan de andere vynils in de woning waren flexibel en niet-asbestverdacht. |

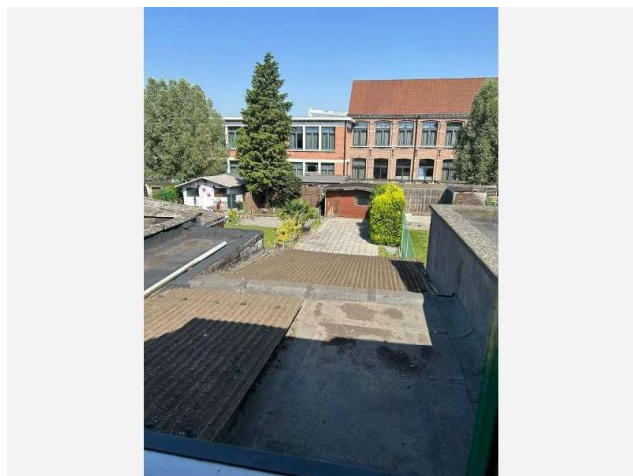
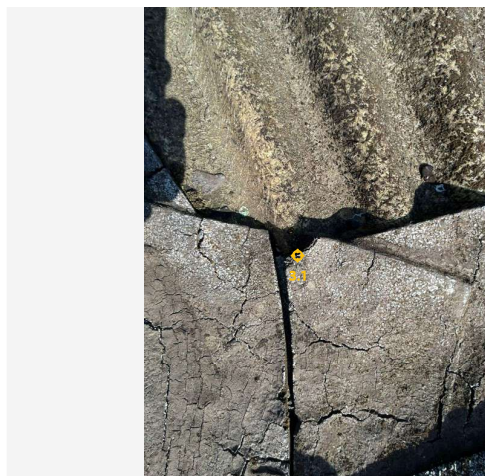
## Fiche 3: Dakbedekking

Geen asbest

| # | Type | Referentie | Resultaat |
|---|---|---|---|
| 3.1 | Puntmonster | 6020538946 | Geen asbest |

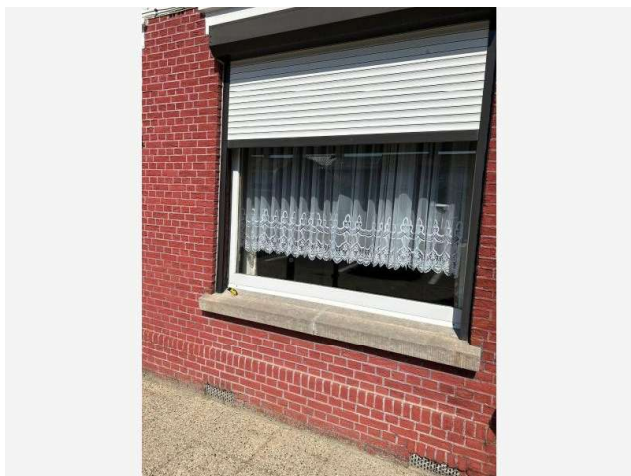
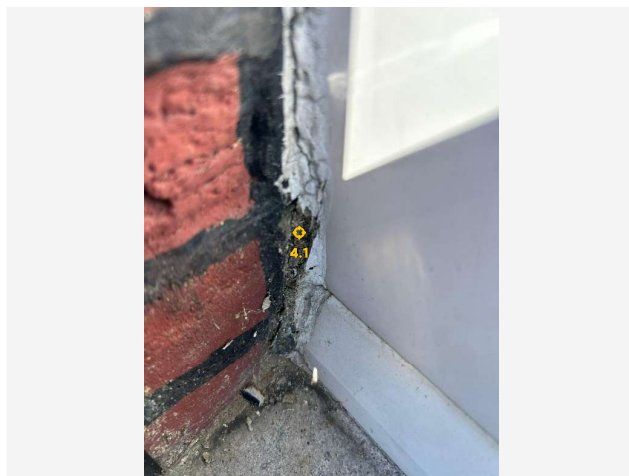
## Fiche 4: Kitten raamkozijnen

Geen asbest

| # | Type | Referentie | Resultaat |
|---|---|---|---|
| 4.1 | Puntmonster | 6020538973 | Geen asbest |

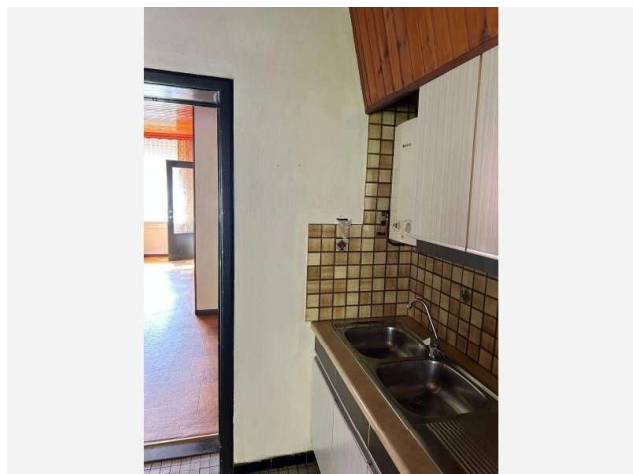
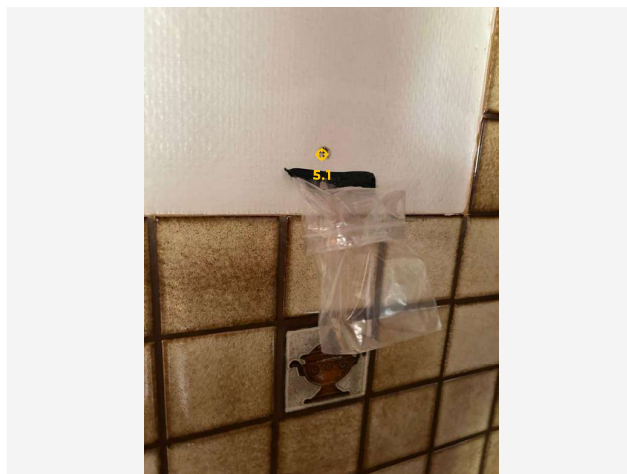
## Fiche 5: Pleisterwerk wanden

Geen asbest

| # | Type | Referentie | Resultaat |
|---|---|---|---|
| 5.1 | Mengmonster | 6020538944 | Geen asbest |

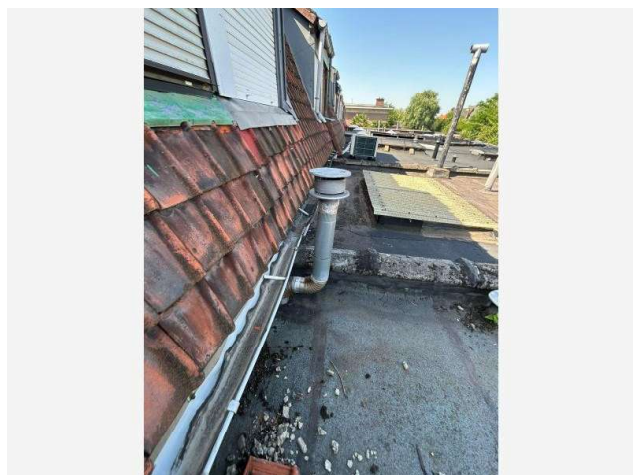
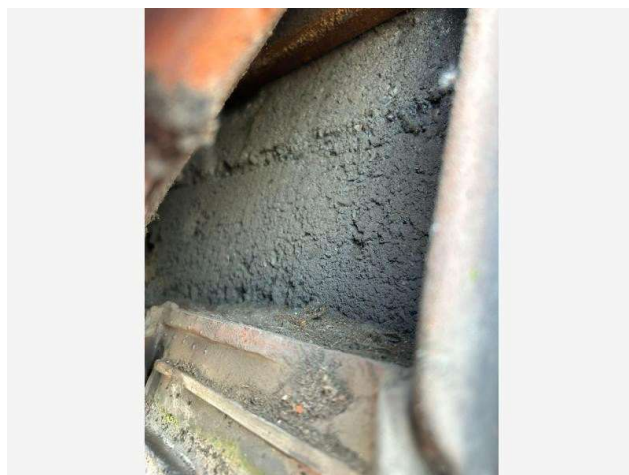
### Fiche 6: Onderdak

| Beschrijving | Notitie | Terug te vinden op plannen |
|---|---|---|
| Fiche 6: Onderdak | er waren geen asbestverdachte materialen vastgesteld onder het schuine dak | Plan 1.4: 1e verdieping |

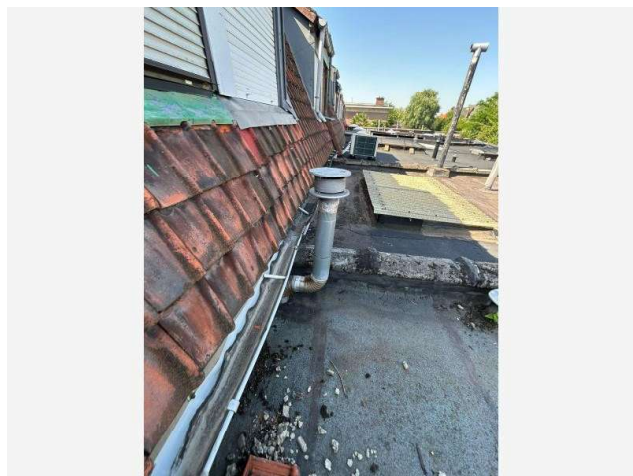
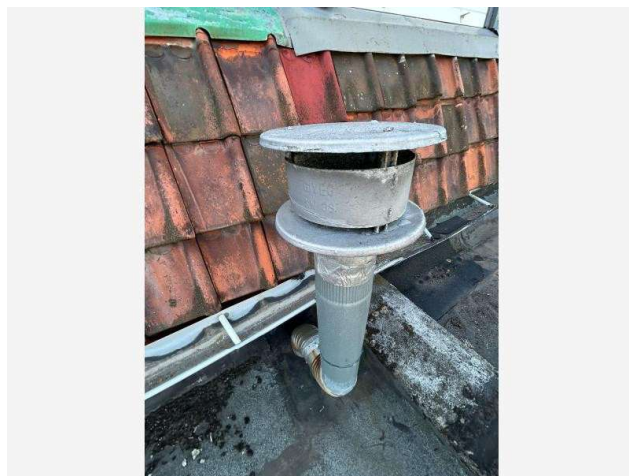
### Fiche 7: Rookgaskanaal

| Beschrijving | Notitie | Terug te vinden op plannen |
|---|---|---|
| Fiche 7: Rookgaskanaal | Het rookgaskanaal bestaat uit metaal, deze is niet-asbestverdacht. | Plan 1.2: gelijkvloers |

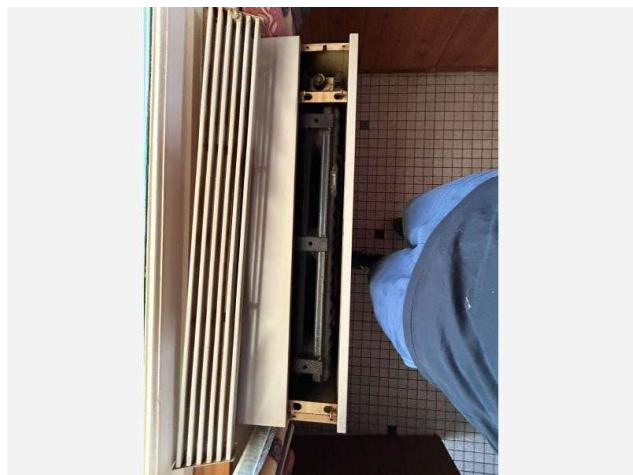
### Fiche 8: Stookketel

| Beschrijving | Notitie | Terug te vinden op plannen |
|---|---|---|
| Fiche 8: Stookketel | er waren geen asbestverdachte materialen vastgesteld aan de ketel | - |
