# Asbestinventarisatattest

Reetsesteenweg 167, 2630 Aartselaar

Attestnummer : 20260714-000050.000

Uitgegeven op : 14.07.2026

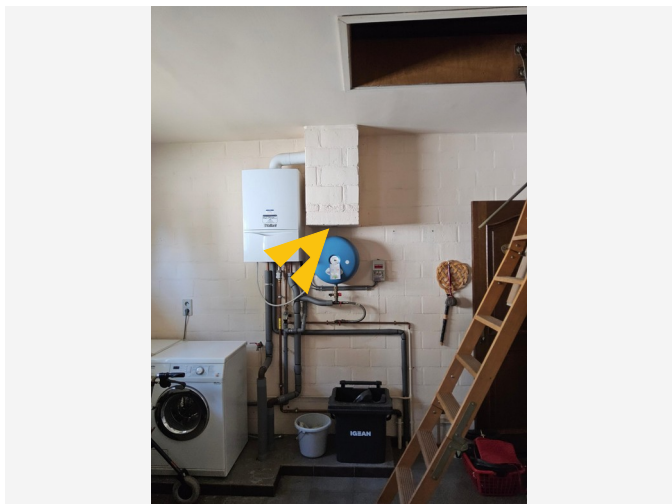
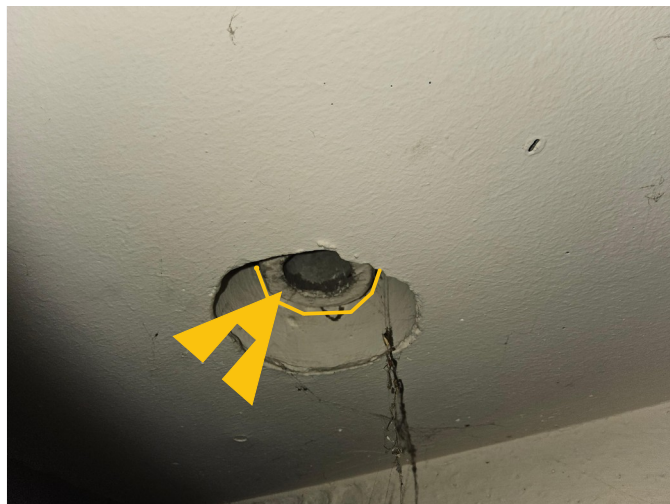
## Conclusie

Het asbestmateriaal valt onder de mijlpaal van 2040.

Zorgvuldig beheren

| Eindbeoordeling materiaalrisico | Laag materiaalrisico en/of verlaagde kans op vezelvrijgave |

| Gebondenheid | Categorie 1: hechtgebonden in oorsprong |
| Asbestsoort (vezeltype) | Crocidoliet aanwezig |
| Asbestconcentratie | Laag (< 50%) |
| Afschermingsgraad van het gehele materiaal | Geheel of deels vrij aan de binnenlucht, maar geen contact met binnenluchtstromen |
| Toestand van het materiaal | Onbeschadigd, niet verweerd |

| Beschrijving | Onderdeel schoorsteen garage |
| Asbestmateriaal | Buis, koker, leiding, pijp, doorvoer |
| Bindmiddel van asbestmateriaal | Cement |
| Opmerking | Omvang niet vast te stellen binnen het kader van het niet-destructief onderzoek. Door de aanwezigheid van het blauwe expansievat is geen veilige staalname mogelijk. |

- Zorg voor een veilig beheer. Vermijd het beschadigen van het asbestmateriaal. Controleer de toestand jaarlijks op wijzigingen.
- Voer bijkomende staalname(s) uit.

- Eenvoudige handelingen: mag via doe-het-zelf of door werknemer(s) met opleidingsattest eenvoudige handelingen  
Indien het materiaal niet beschadigd geraakt en men stofvorming vermijdt mag dit eventueel door een doe-het-zelf of werknemer(s) met opleidingsattest eenvoudige handelingen verwijderd worden. Dit is enkel mogelijk mits het nemen van de juiste voorzorgsmaatregelen, het gebruik van de nodige PBM's (een aansluitend stofmasker beschermingsklasse FFP3, wegwerphandschoenen, een wegwerpoverall (Cat. III, Type 5 en 6) en afspoelbare schoenen) en mits het materiaal goed bevochtigd of gefixeerd wordt tijdens de verwijdering. De doe-het-zelf dient de koker(s) met handgereedschap los te wrikken of uit te breken. Het afval dient hermetisch afgesloten en dubbel verpakt afgevoerd te worden naar een recyclagepark of kan opgehaald worden door een geregistreerde asbestinzamelaar. Bij verwijdering door een aannemer of erkend asbestverwijderaar staat die zelf in voor het correct afvoeren van het asbestafval.

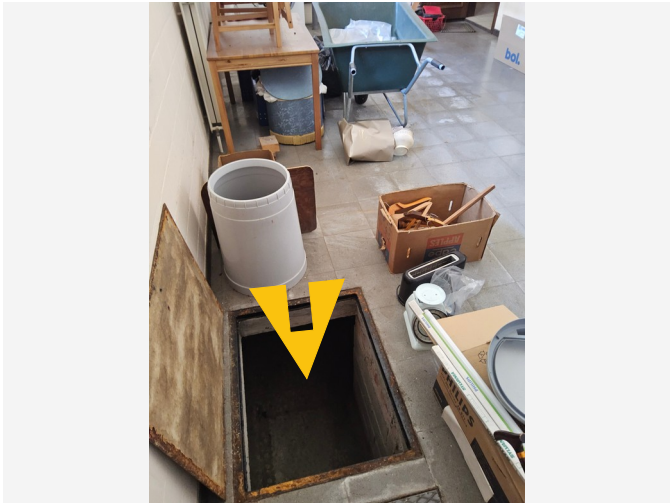
#### Permanente beperking

**Reden:** Het onderzoek kan niet uitgevoerd worden binnen de bepalingen van de Welzijnswet

**Uitleg van de asbestdeskundige:** Hoogte circa 1 meter. Geen inspectie mogelijk binnen de bepalingen van de welzijnswet.

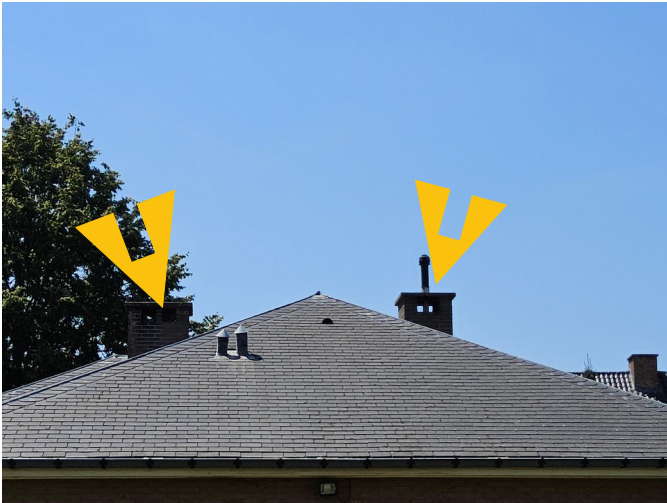
#### Tijdelijke beperking

**Reden:** Het te onderzoeken materiaal situeert zich hoger dan 3,50 m te rekenen vanaf een veilige ondergrond

**Uitleg van de asbestdeskundige:** Hoogte circa 5 meter. Slechts een beperkte inspectie mogelijk vanop afstand.

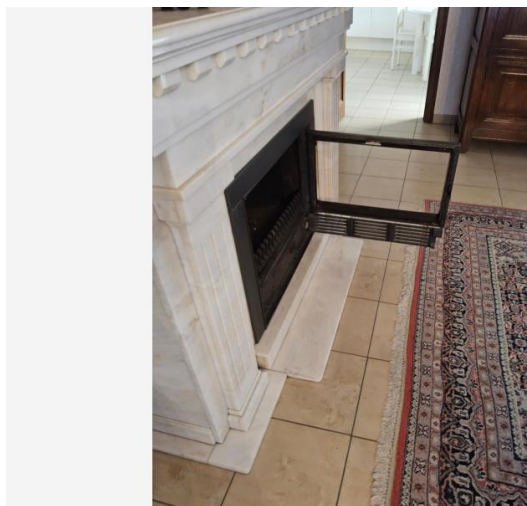
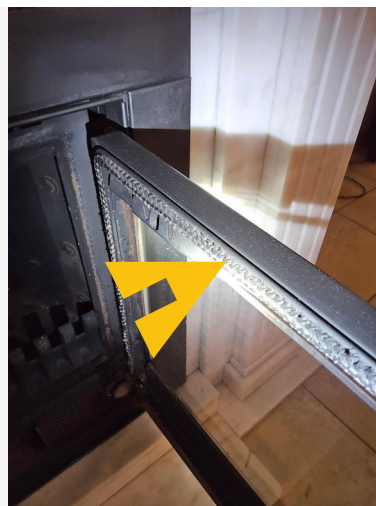
Blinkende koord. Niet asbestverdacht.

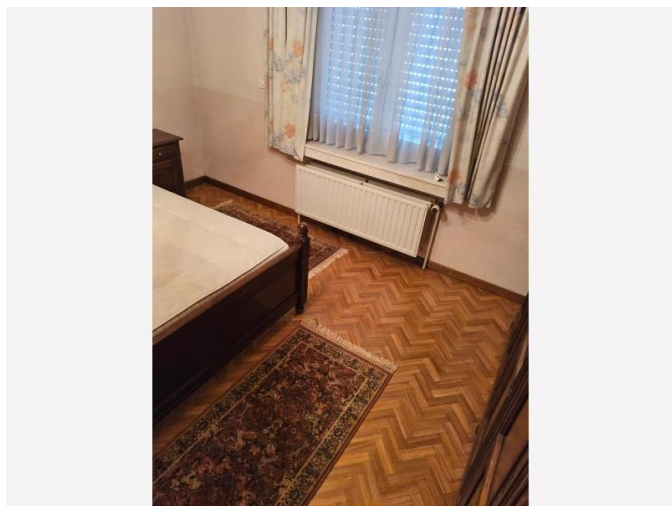
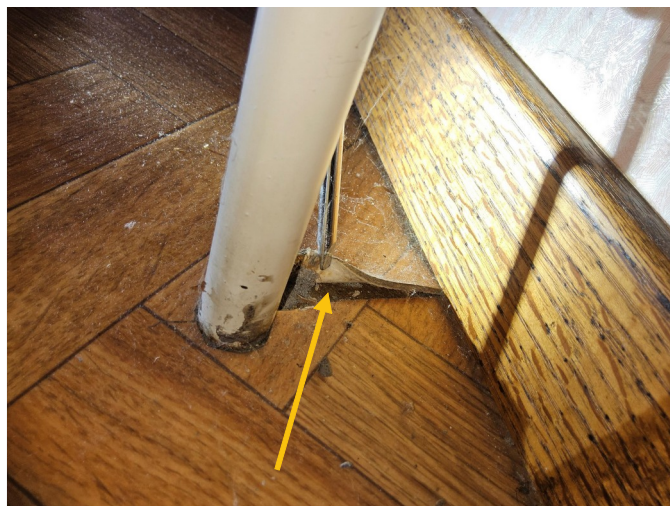
Soepele vloerzeilen zonder asbestverdachte onderlaag. Geen verder onderzoek mogelijk binnen het kader van het niet-destructief onderzoek.

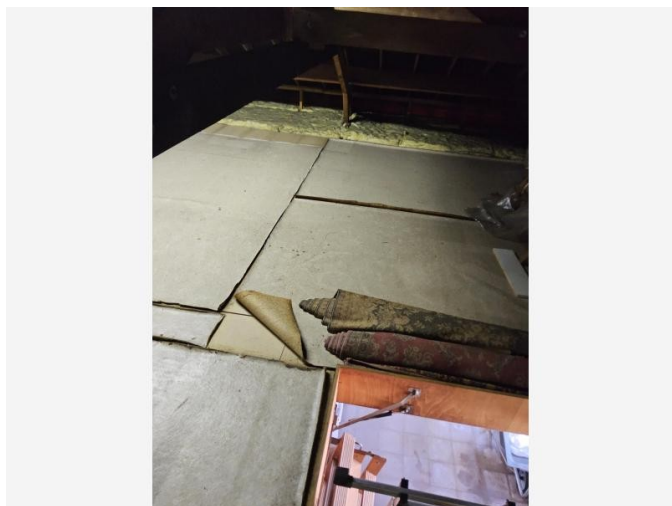
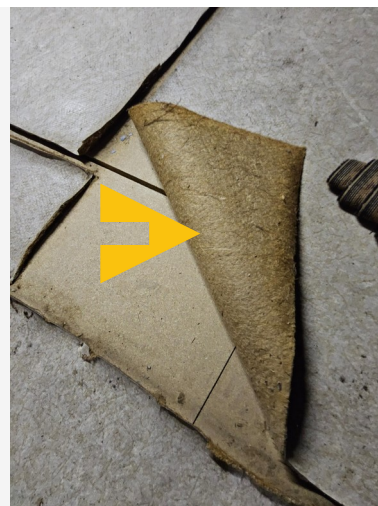
Vloerzeil met een jutte onderlaag. Niet asbestverdacht. Daaronder werden niet-asbestverdachte houtvezelplaten waargenomen. Geen verder onderzoek mogelijk binnen het kader van het niet-destructief onderzoek.

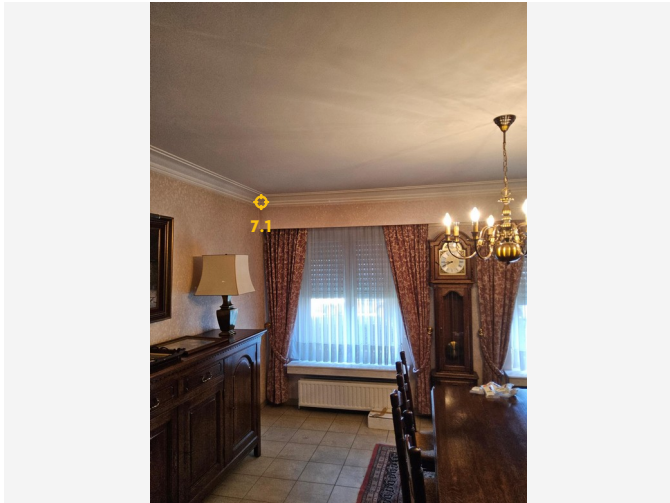
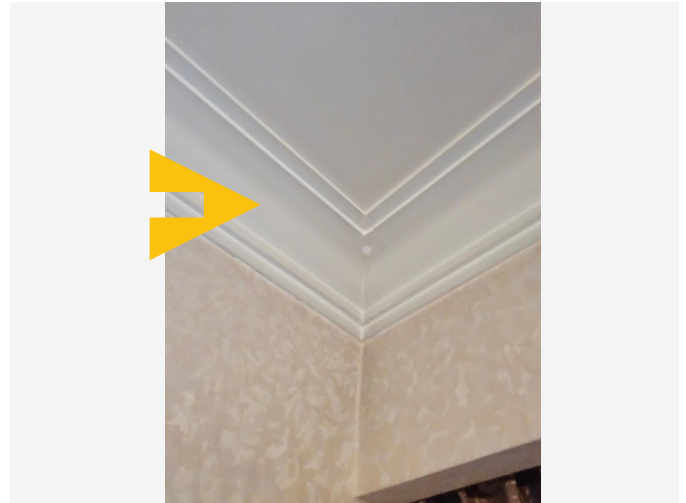
## Fiche 7: Kroonlijsten woonkamer

Geen asbest

| # | Type | Referentie | Resultaat |
|---|---|---|---|
| 7.1 | Puntmonster | 2.2 | Geen asbest |

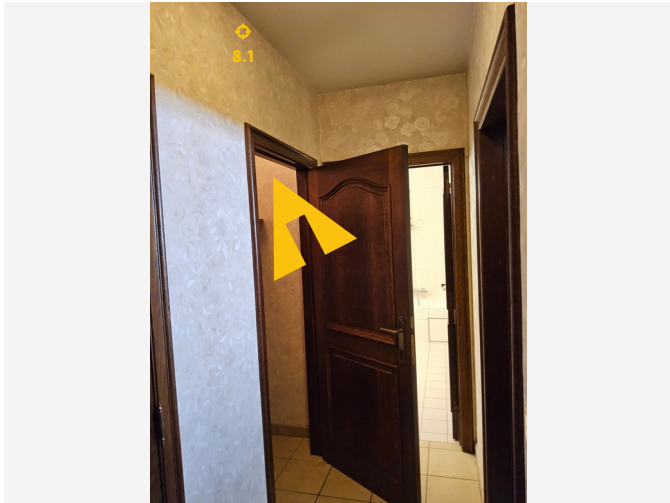
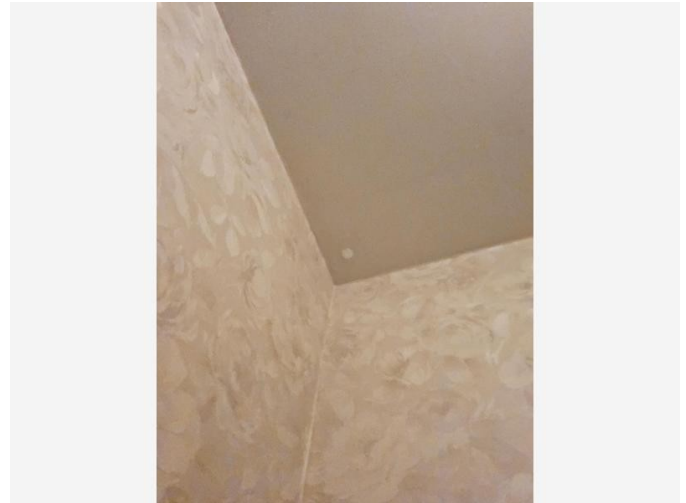
## Fiche 8: Pleisterwerk plafonds woning

Geen asbest

| # | Type | Referentie | Resultaat |
|---|---|---|---|
| 8.1 | Mengmonster | 2.1 | Geen asbest |

| Opmerking | De woning beschikt niet over een trappenhal. Het plafond in de stookplaats (garage) beschikt niet over pleisterwerk met gips. |

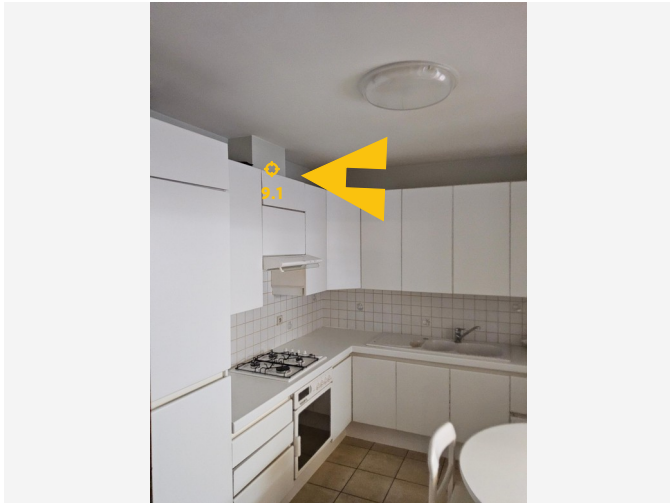
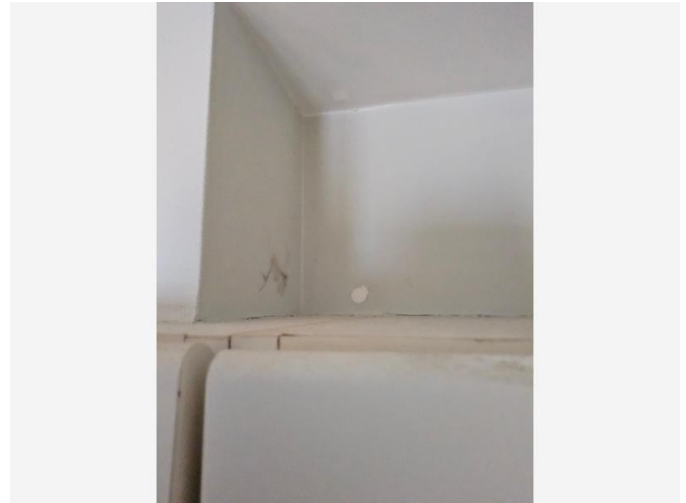
Geen asbest

| # | Type | Referentie | Resultaat |
|---|---|---|---|
| 9.1 | Mengmonster | 1.1 | Geen asbest |

| Opmerking | De woning beschikt niet over een trappenhal. De stookplaats (garage) beschikt niet over pleisterwerk met gips. |

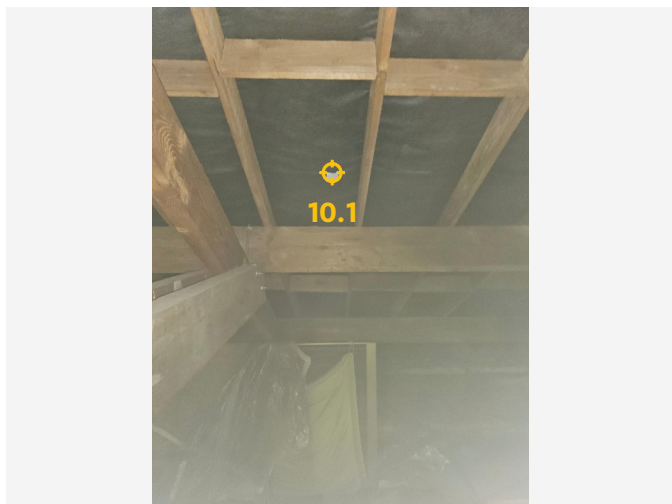
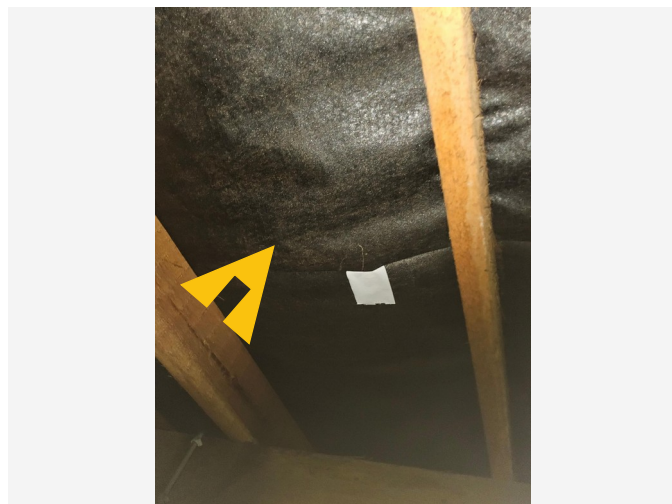
## Fiche 10: Onderdak hellend dak woning

Geen asbest

| # | Type | Referentie | Resultaat |
|---|---|---|---|
| 10.1 | Puntmonster | 3.1 | Geen asbest |

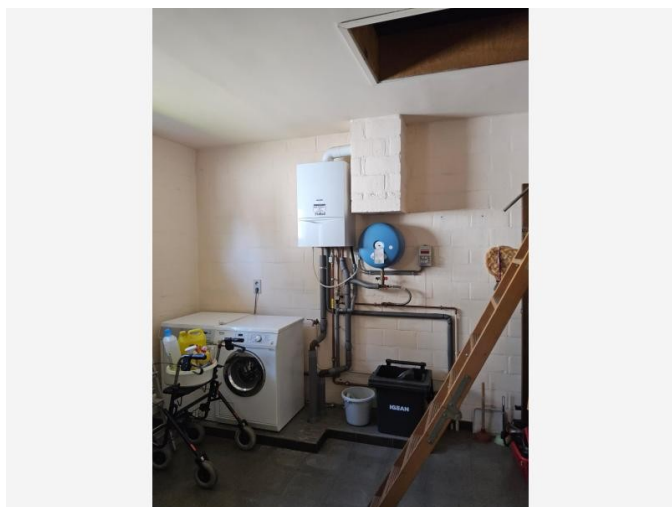
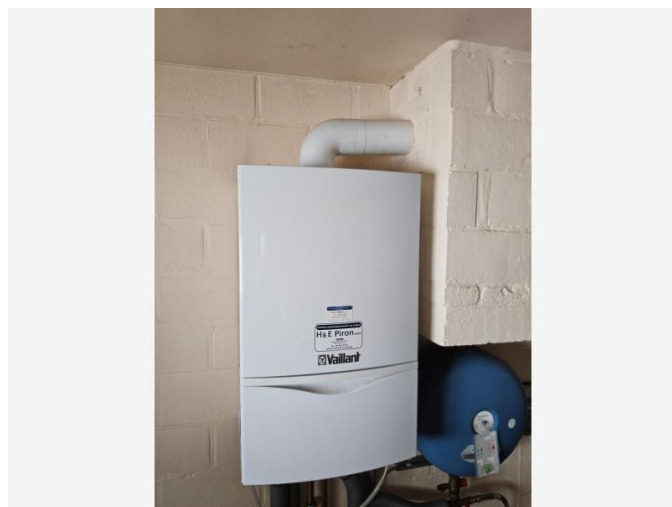
### Fiche 11: Stookketel

| Beschrijving | Notitie | Terug te vinden op plannen |
|---|---|---|
| Fiche 11: Stookketel | Vaillant Ecotec plus. | - |

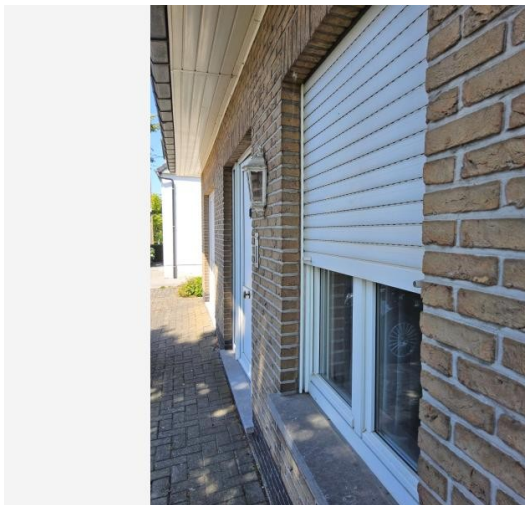
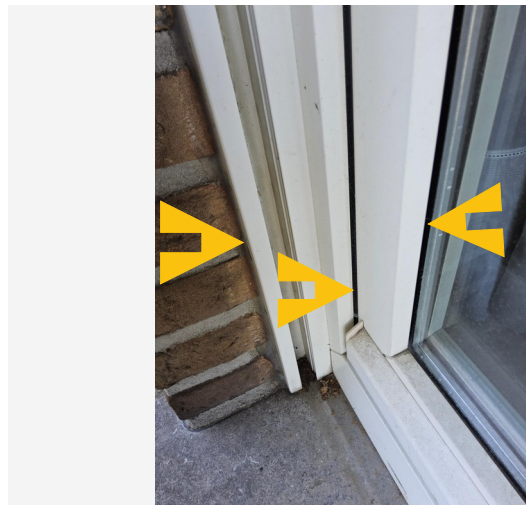
## Fiche 12: Afdichtingsmateriaal in en rond buitenschrijnwerk woning

| Beschrijving | Notitie | Terug te vinden op plannen |
|---|---|---|
| Fiche 12: Afdichtingsmateriaal in en rond buitenschrijnwerk woning | Soepele silicone en rubber. | - |

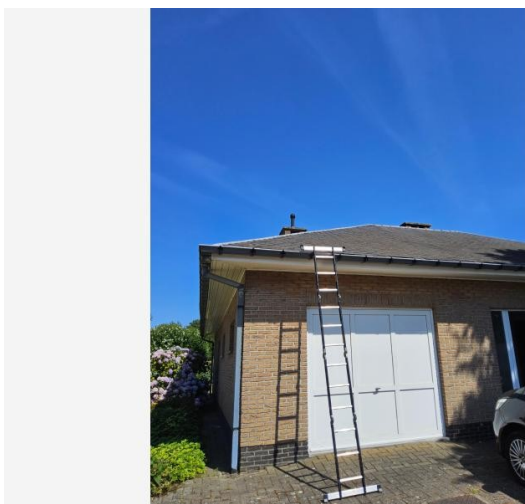
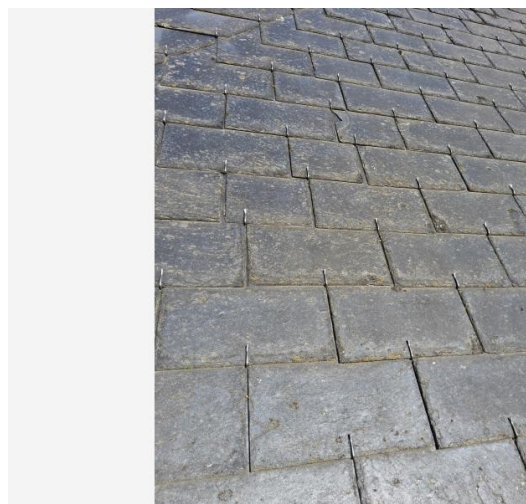
## Fiche 13: Leien hellend dak woning

| Beschrijving | Notitie | Terug te vinden op plannen |
|---|---|---|
| Fiche 13: Leien hellend dak woning | Natuurleien. | - |

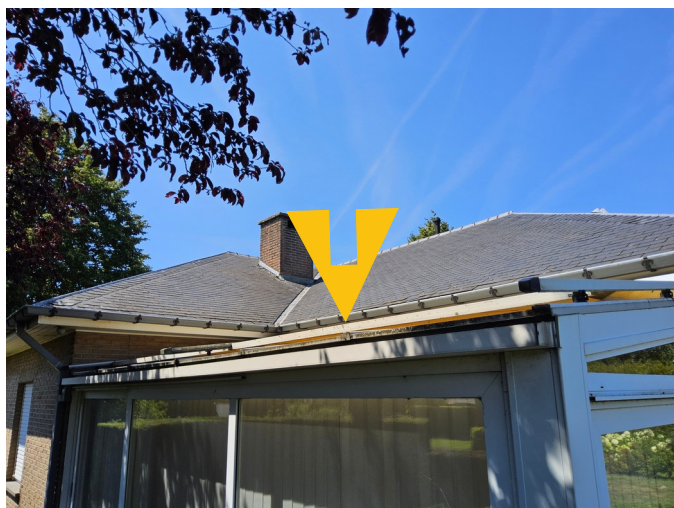
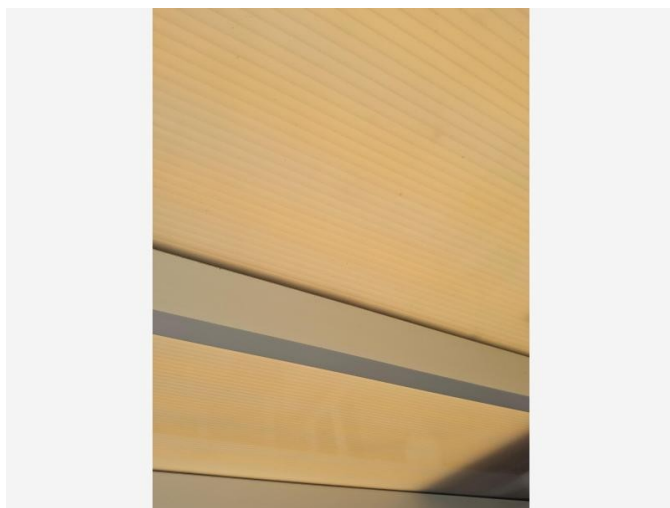
## Fiche 14: Dakbedekking veranda

| Beschrijving | Notitie | Terug te vinden op plannen |
|---|---|---|
| Fiche 14: Dakbedekking veranda | Kunststof plaatmateriaal | - |

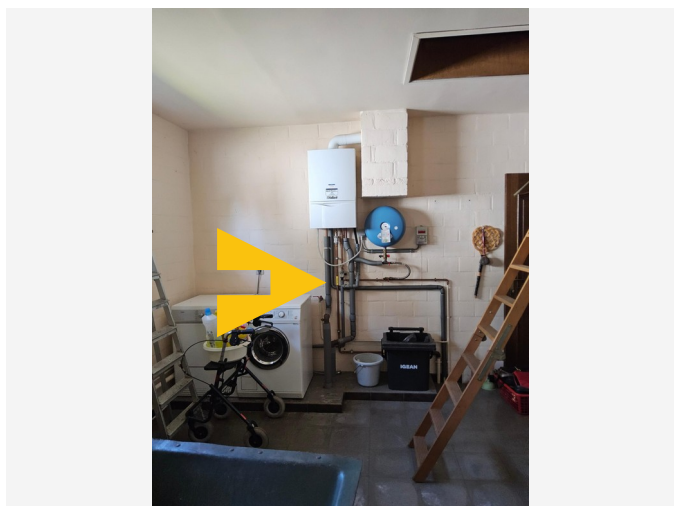
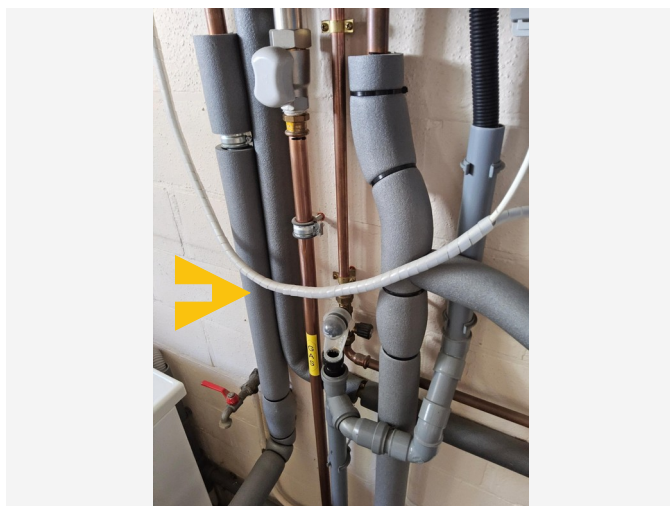
## Fiche 15: Leidingisolatie garage

| Beschrijving | Notitie | Terug te vinden op plannen |
|---|---|---|
| Fiche 15: Leidingisolatie garage | Niet-asbestverdachte kunststof. | - |
