# Asbestinventarisatetest

Kloosterstraat 135, 2660 Antwerpen

Attestnummer : **20260627-000129.000**

Uitgegeven op : **27.06.2026**

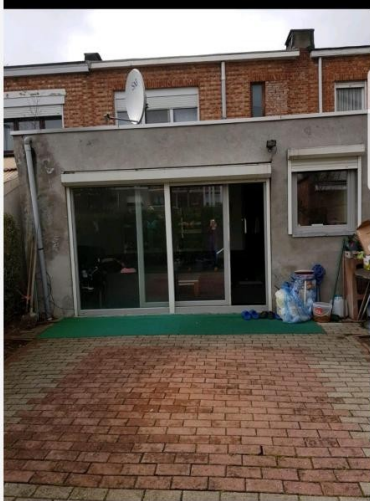
Situeringsfoto

Bouwjaar: 2010

*Constructies gebouwd vanaf 2001 moeten niet onderzocht worden*

| Opmerking | werd in 2010 bijgebouwd |

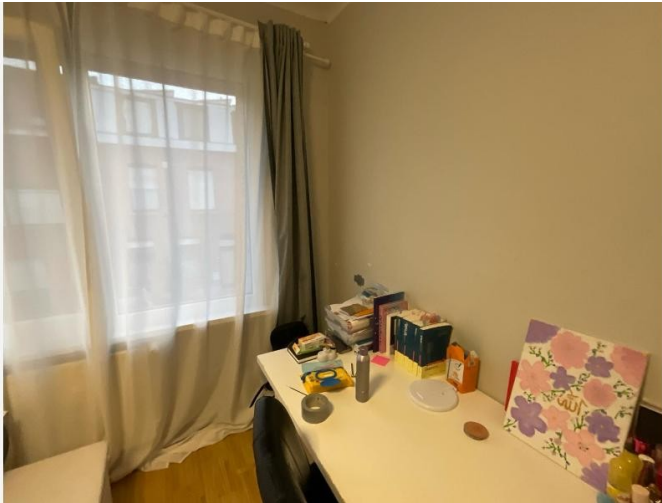
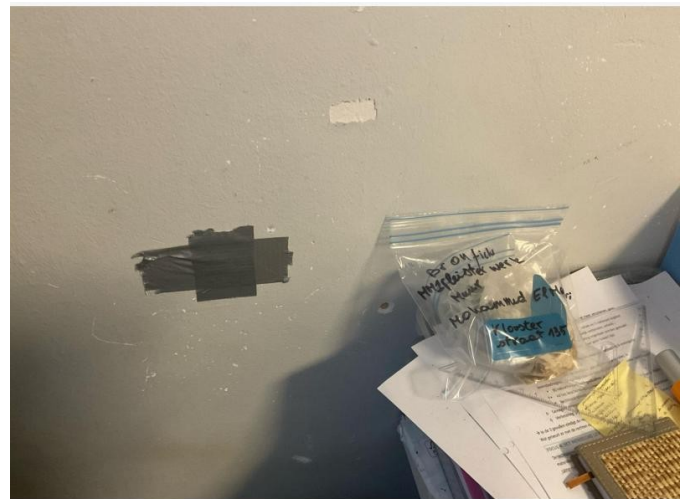
## Fiche 2: Muur Pleisterwerk

Geen asbest

| # | Type | Referentie | Resultaat |
|---|---|---|---|
| 2.1 | Mengmonster | MM1 | Geen asbest |

| Beschrijving | Muur Pleisterwerk |
| Bindmiddel van materiaal | Gips - kalk |
| Gebondenheid op basis van bindmiddel | Niet-hechtgebonden |
| Hoeveelheid (oppervlakte - dikte - aantal) | • 300,00 m <sup>2</sup> - 0,98 cm - 1 stuk |

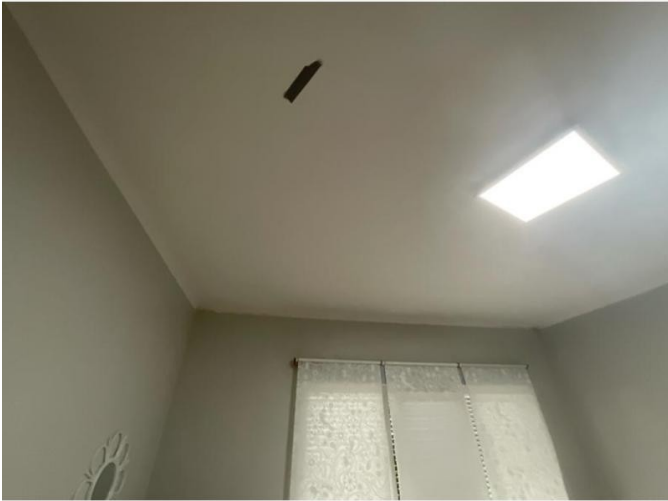
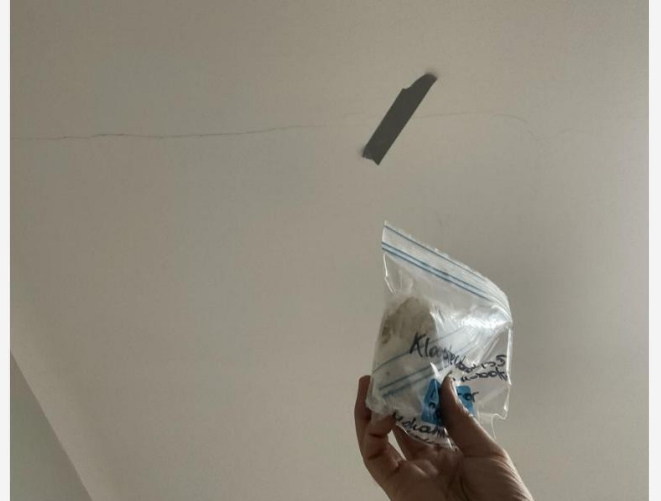
## Fiche 3: Plafond pleisterwerk

Geen asbest

| # | Type | Referentie | Resultaat |
|---|---|---|---|
| 3.1 | Mengmonster | MM2 | Geen asbest |

| Beschrijving | Plafond pleisterwerk |
| Bindmiddel van materiaal | Gips - kalk |
| Gebondenheid op basis van bindmiddel | Niet-hechtgebonden |
| Hoeveelheid (oppervlakte - dikte - aantal) | • 160,00 m <sup>2</sup> - 1,00 cm - 1 stuk |
