Asbestinventarisatetest

Antwerpsesteenweg 264/0003, 2950 Kapellen

Attestnummer : 20260317-000104.000

Uitgegeven op : 17.03.2026

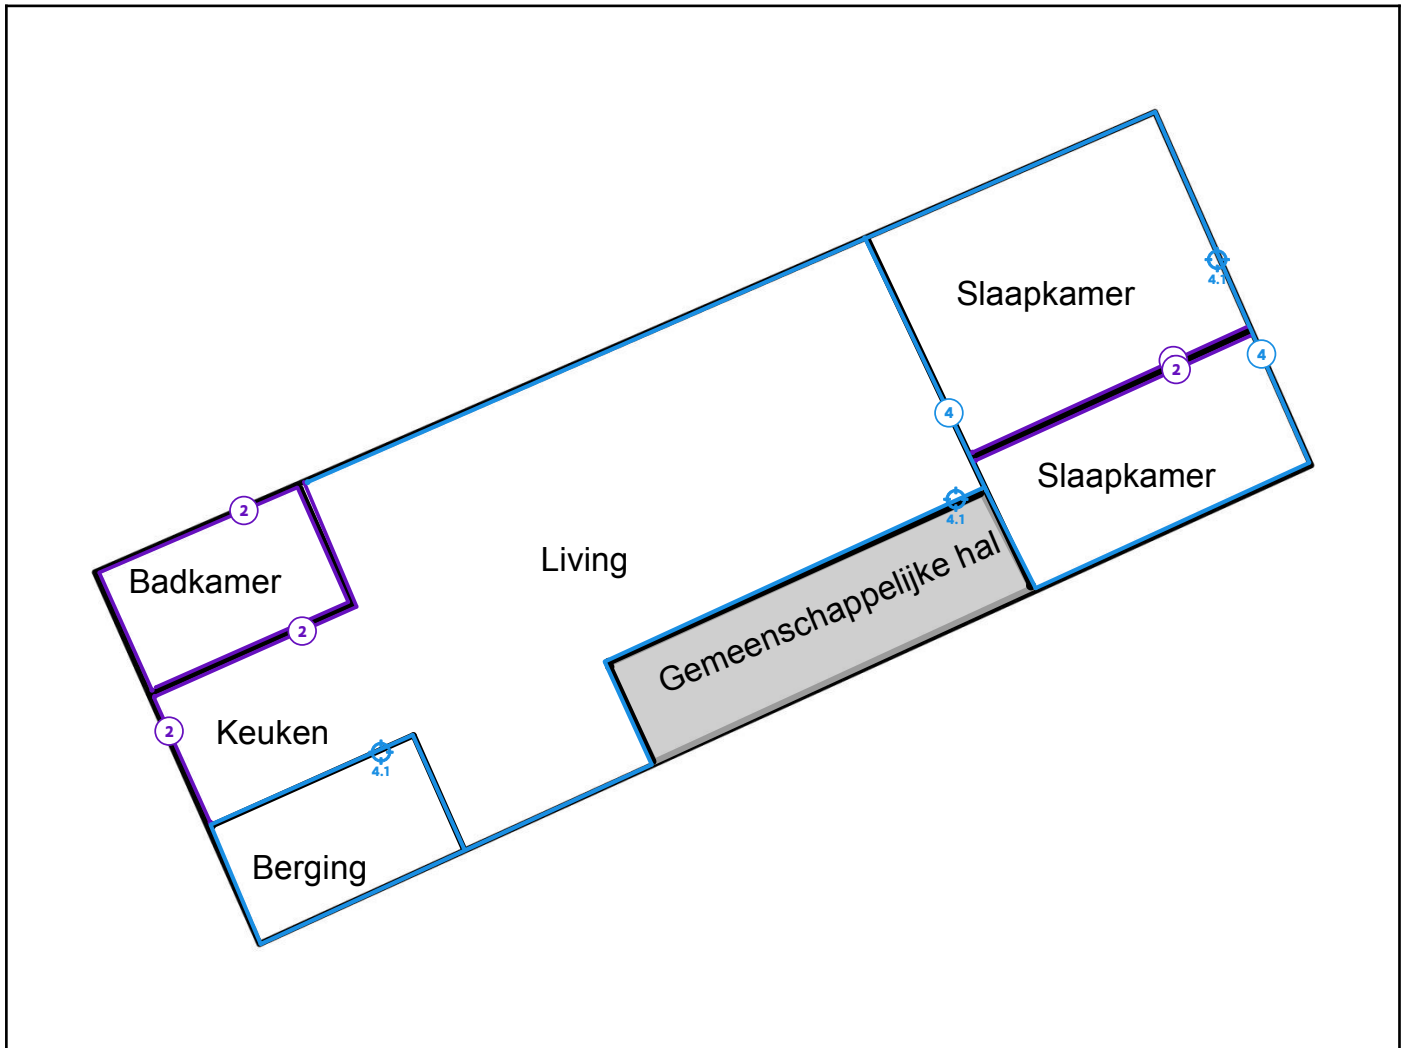
Plan 1.1: Appartement 2e verdieping (muren)

Beschrijving	Type	Actie
2. Muren uit niet asbestverdacht materiaal	Advies	-
4. Pleisterwerk muren	Geen asbest	-
4.1 Code: MM1	Mengmonster	-

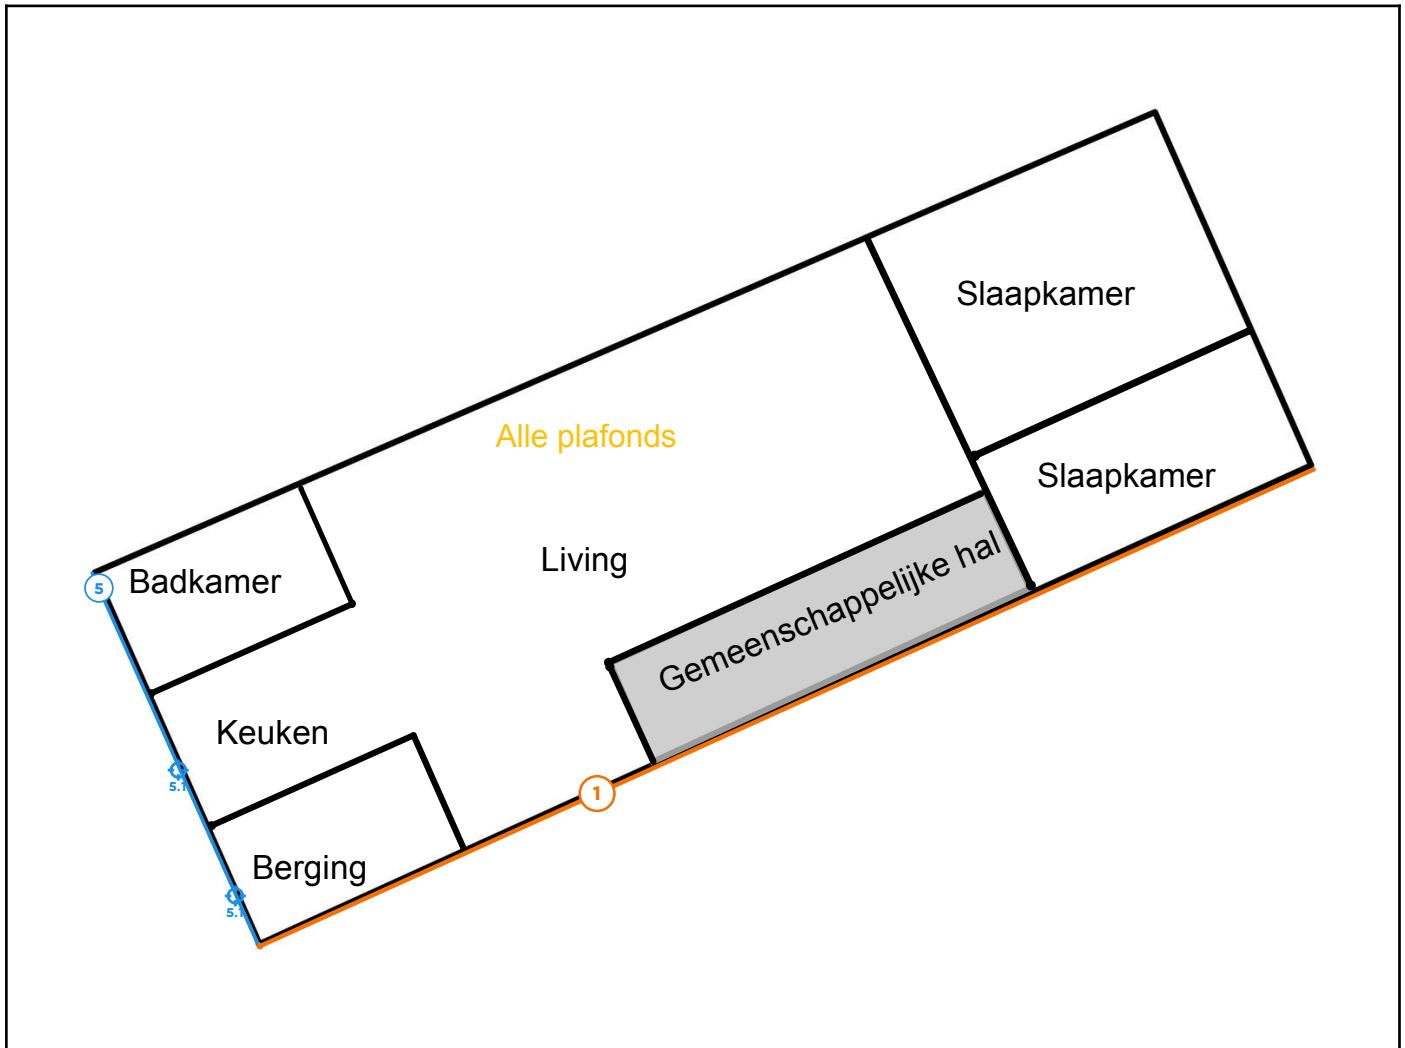
Plan 1.2: Appartement 2e verdieping

Beschrijving	Type	Actie
1. Leien zijgevel	Asbestmateriaal	Verwijderen
3. Plafonds uit niet asbestverdacht materiaal	Advies	-
5. Crepi	Geen asbest	-
5.1 Code: MM2	Mengmonster	-

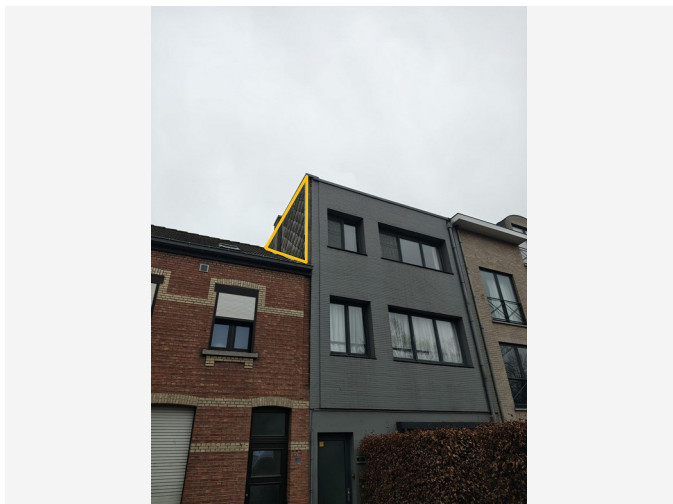
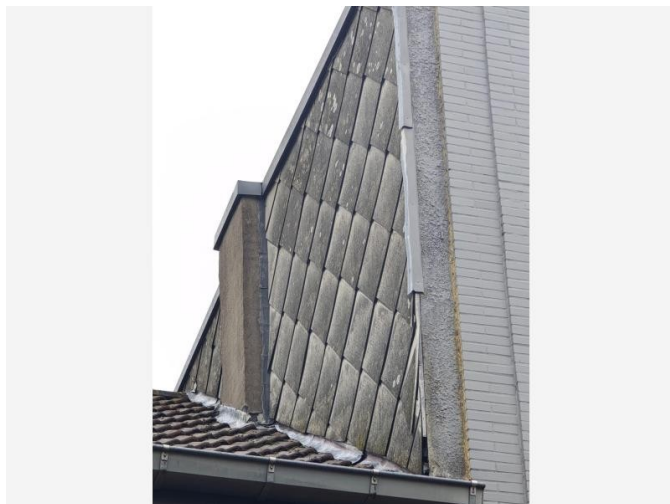
Het asbestmateriaal valt onder de mijlpaal van 2034.

Eindbeoordeling materiaalrisico	Verhoogd materiaalrisico en/of verhoogde kans op vezelvrijgave
---------------------------------	--

Gebondenheid	Categorie 1: hechtgebonden in oorsprong
Asbestsoort (vezeltype)	Crocidoliet aanwezig
Asbestconcentratie	Laag (< 50%)
Afschermingsgraad van het gehele materiaal	Geheel of deels vrij aan de buitenlucht, maar geen contact met binnenlucht
Toestand van het materiaal	Matig beschadigd, matig verweerd

Beschrijving	Leien zijgevel
Omgeving	Buiten
Primaire drager	Wand buitenschil
Asbestmateriaal	Dak- en gevelbekleding - Lei, shingle
Bindmiddel van asbestmateriaal	Cement
Gebondenheid op basis van bindmiddel	Hecht
Hoeveelheid (oppervlakte - aantal)	<ul style="list-style-type: none">• 20,00 m² - 2 stuks
Totale oppervlakte	40,00 m ²
Eenvoudig bereikbaar	Ja
Bevestigingswijze	<ul style="list-style-type: none">• Geschroefd
Identificatiemethode	De asbestdeskundige beoordeelt het materiaal als asbesthoudend, en dit zonder monsternamen.
Destructieve handeling voor identificatie	Nee
Opmerking	De totale hoeveelheid leien is slechts een schatting. Deze hoeveelheid mag niet gebruikt worden als maatstaf voor heffingen.

Verwijderen

- Zorg voor een veilig beheer. Vermijd het beschadigen van het asbestmateriaal. Controleer de toestand jaarlijks op wijzigingen.
- Voer bijkomende staalname(s) uit.

Bevochtig vooraf en tijdens de verwijderingswerken de leien goed zodat stofvorming en eventuele vrijgave van asbestvezels tot een minimum beperkt wordt.

Maak de leien zorgvuldig los, zonder ze te breken. Draag ze voorzichtig naar beneden, om het breken ervan en stofvorming te vermijden.

Probeer de schroeven los te draaien en de leien in zijn geheel te verwijderen.

Het afval moet dubbel, luchtdicht verpakt zijn en mag afgevoerd worden naar het containerpark of naar een erkend inzamelaar voor asbest gebracht worden.

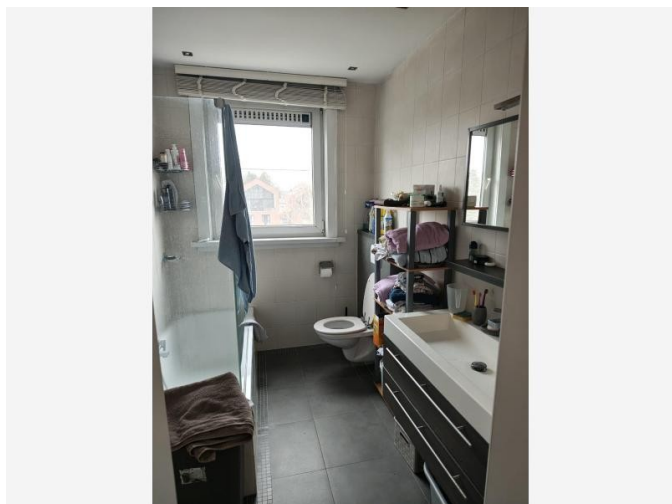
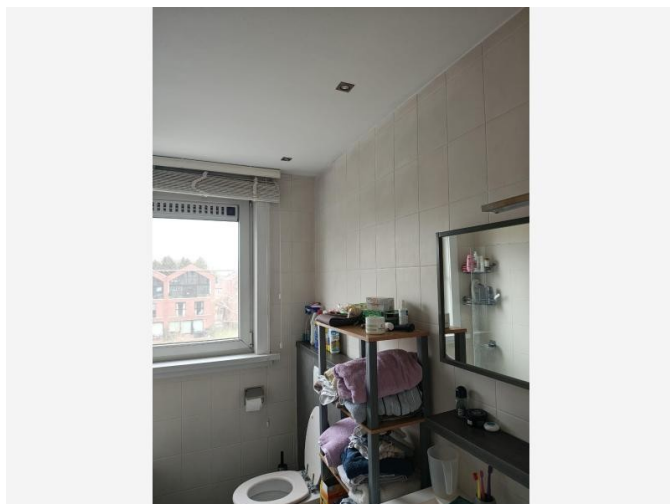
De muren zijn gemaakt van niet-asbestverdachte materialen (bijvoorbeeld tegels, gyproc, ...), deze toepassingen zijn niet asbestverdacht. Ik heb echter niet kunnen vaststellen of er mogelijk asbestverdachte of asbesthoudende materialen achter deze toepassingen aanwezig zijn. Bij renovatie of sloop is het aangeraden om een destructief onderzoek te laten uitvoeren van deze toepassingen.

Basis voor advies	De asbestdeskundige beoordeelt het materiaal als niet-asbestverdacht.
--------------------------	---

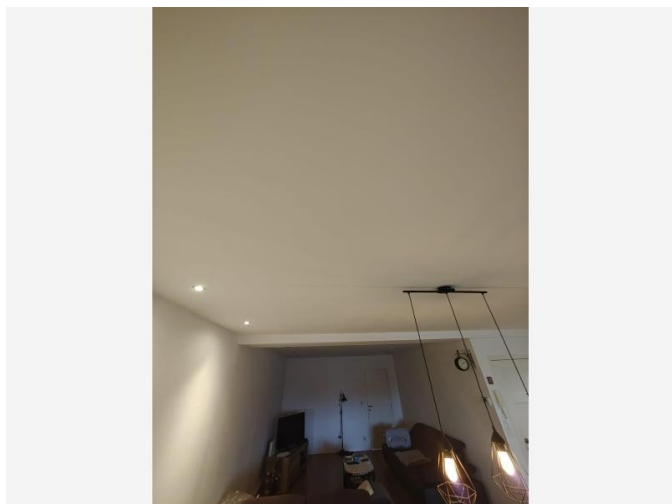
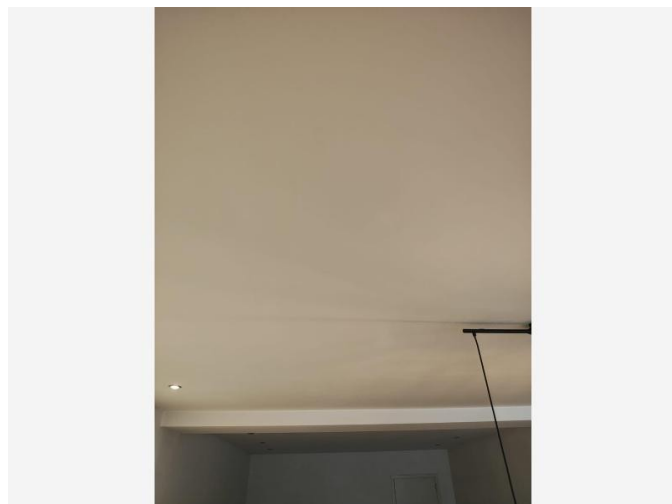
De plafonds zijn gemaakt van niet-asbestverdachte materialen (bijvoorbeeld laminaat, gyproc, ...), deze toepassingen zijn niet asbestverdacht. We hebben echter niet kunnen vaststellen of er mogelijk asbestverdachte of asbesthoudende materialen achter deze toepassingen aanwezig zijn. Bij renovatie of sloop is het aangeraden om een destructief onderzoek te laten uitvoeren van deze toepassingen.

Basis voor advies	De asbestdeskundige beoordeelt het materiaal als niet-asbestverdacht.
--------------------------	---

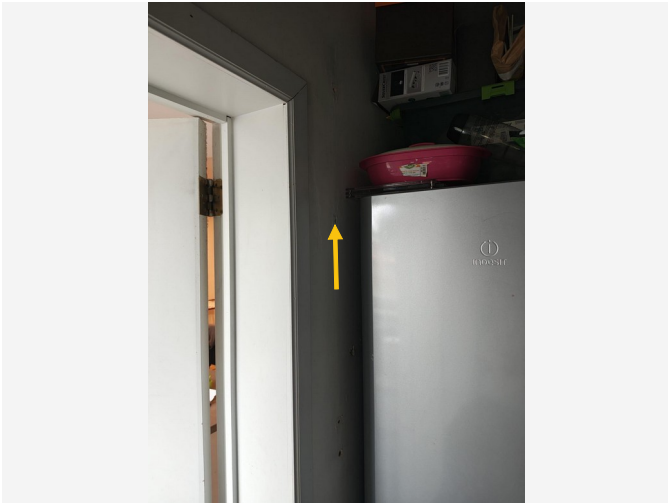
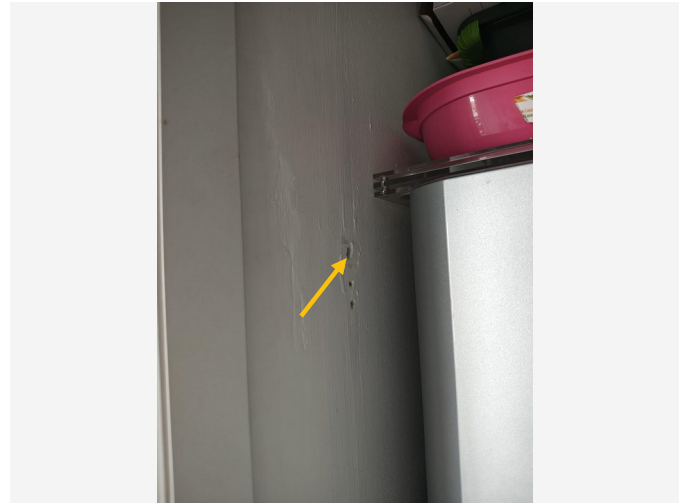
Geen asbest

#	Type	Referentie	Resultaat
4.1	Mengmonster	MM1	Geen asbest

Beschrijving	Pleisterwerk muren
Omgeving	Binnen
Primaire drager	Binnenwand
Bindmiddel van materiaal	Gips - kalk
Gebondenheid op basis van bindmiddel	Niet-hechtgebonden
Hoeveelheid (oppervlakte - dikte - aantal)	• 120,00 m ² - 1,00 cm - 1 stuk
Totaal volume	1,20 m ³
Identificatiemethode	Een monstername door de asbestdeskundige met laboanalyse door een asbestlabo.
Destructieve handeling voor identificatie	Nee
Opmerking	Deze oppervlakte, volumes en gewichten zijn niet gemeten, maar geschat op basis van een benadering van het aanwezige pleisterwerk (de opgegeven hoeveelheden mogen niet gebruikt worden als maatstaf voor heffingen).

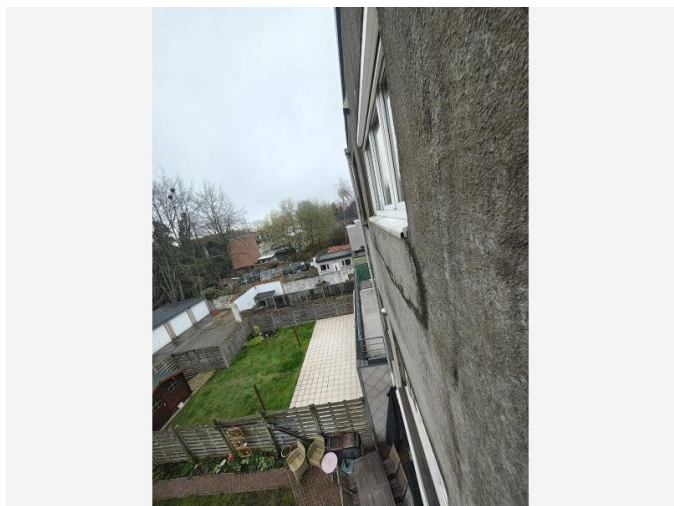
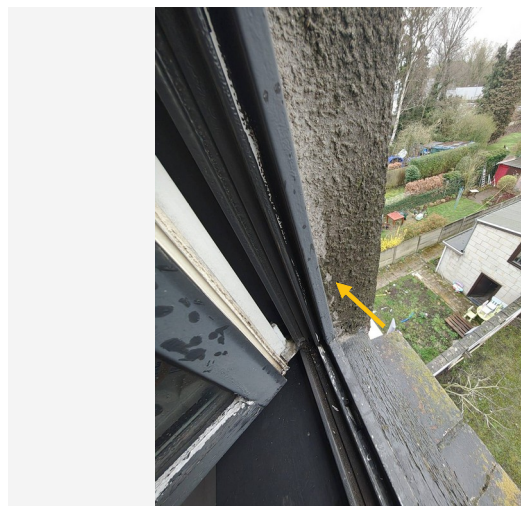
Geen asbest

#	Type	Referentie	Resultaat
5.1	Mengmonster	MM2	Geen asbest

Beschrijving	Crepi
Omgeving	Buiten
Primaire drager	Wand buitenschil
Bindmiddel van materiaal	Cement
Gebondenheid op basis van bindmiddel	Hecht
Hoeveelheid (gewicht - aantal)	<ul style="list-style-type: none">• 30,00 kg - 1 stuk
Totaal gewicht	30,00 kg
Identificatiemethode	Een monstername door de asbestdeskundige met laboanalyse door een asbestlabo.
Destructieve handeling voor identificatie	Nee
Opmerking	Het totale gewicht van de crepi is gebaseerd op een ruwe schatting. Dit mag niet gebruikt worden als maatstaf voor heffingen.
