# Asbestinventarisatetest

Predikerinnenstraat 2, 2000 Antwerpen

Attestnummer : 20251219-000020.000

Uitgegeven op : 19.12.2025

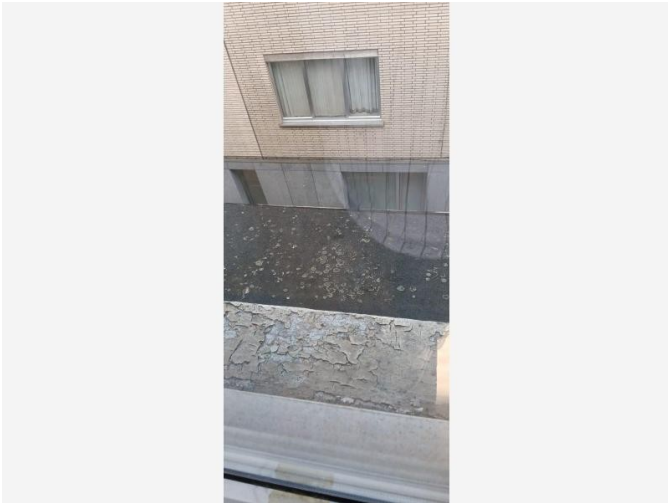
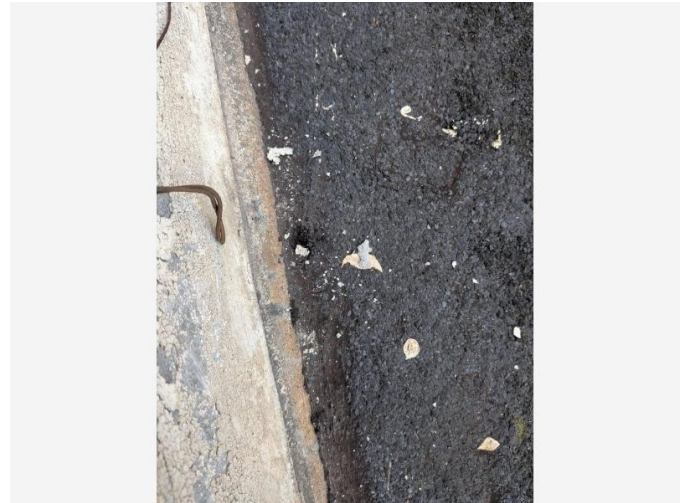
## Fiche 1: Roofing plat dak

Geen asbest

| Opmerking | De opgegeven hoeveelheid is slechts een schatting en kan afwijken van de werkelijkheid. Er kon geen staal worden genomen wegens gebrek aan toegang. Bij renovatie- of sloopwerken dienen bijkomende stalen te worden genomen om zekerheid te verkrijgen. |

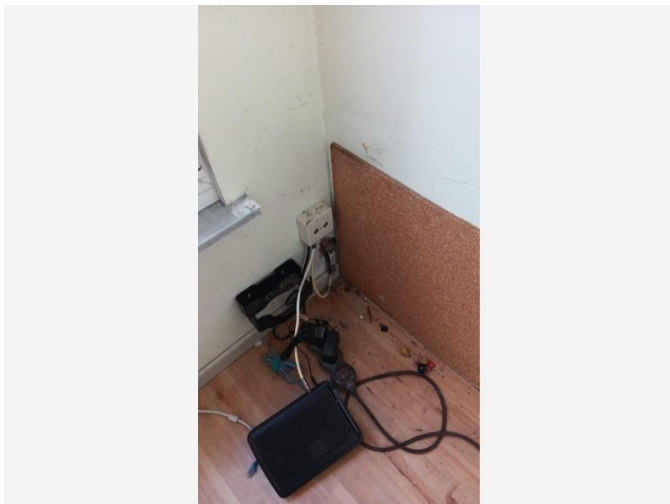
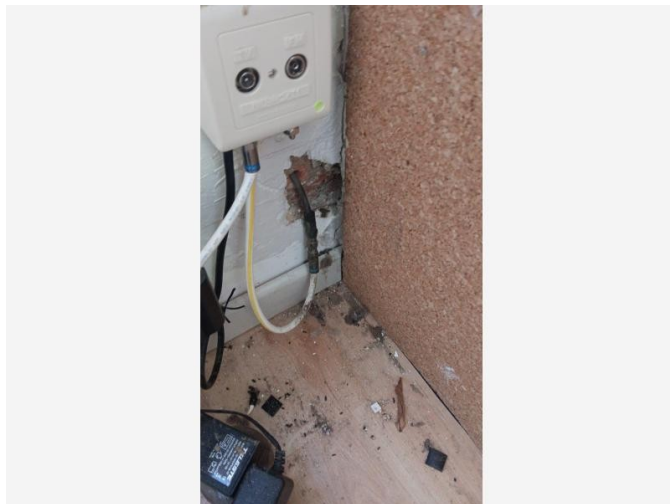
## Fiche 2: Pleisterwerk muren

Geen asbest

| Opmerking | Deze oppervlakte, volumes en gewichten zijn niet gemeten, maar geschat op basis van een benadering van het aanwezig pleisterwerk in alle muren (de opgegeven hoeveelheden mogen niet gebruikt worden als maatstaf van heffing). |

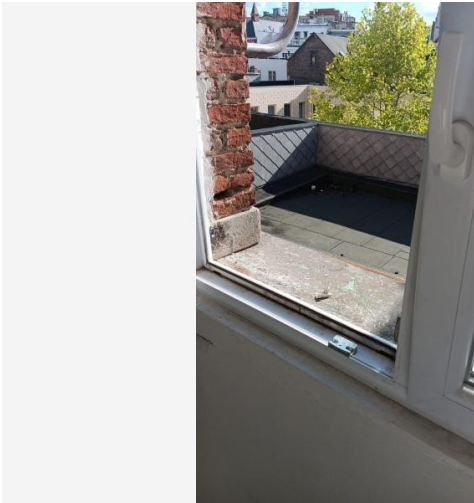
## Fiche 5: Cement tussen Profiel en dorpel

Geen asbest

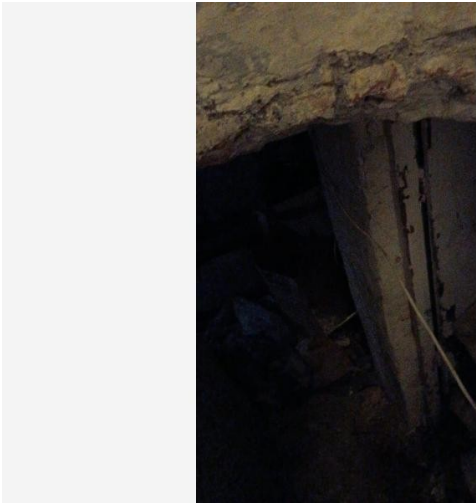
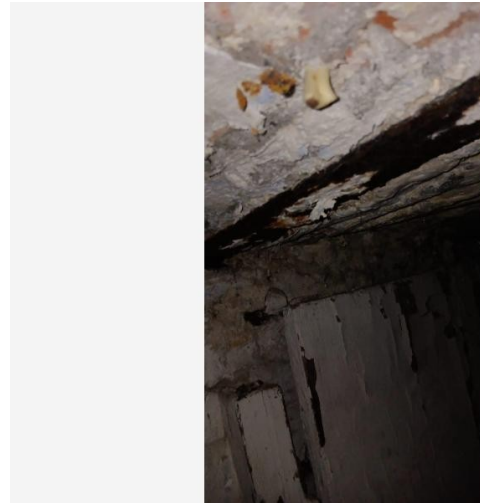
## Fiche 6: Plafond Kelder

Geen asbest

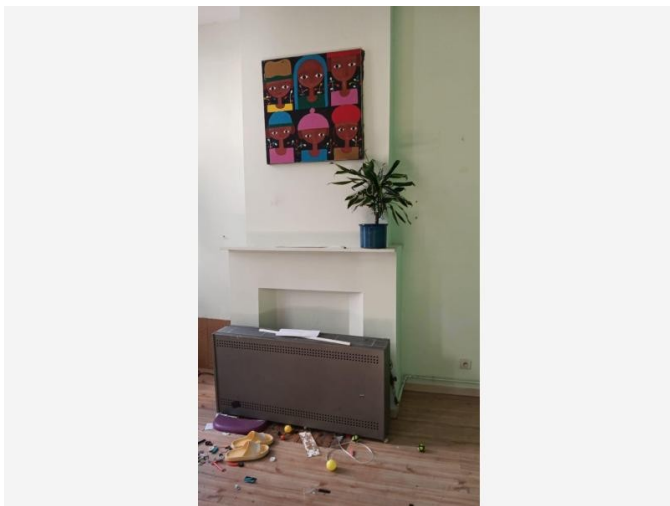
## Fiche 11: Schouw

| Beschrijving | Notitie | Terug te vinden op plannen |
|---|---|---|
| Fiche 11: Schouw | Vermoelijk werd de ruimte in het verleden verwarmd via een haard aangezien er een schouw aanwezig is. Hedendaagds is deze schouw echter ingekapseld en is het dus niet waarneembaar of er zich hier nog asbestverdachte toepassingen achter bevinden. In de toekomst zou dit bij renovatiewerken of bij een destructief onderzoek eventueel onderzocht kunnen worden. | Plan 1.1: Gelijkvloers |
