Asbestinventarisatetest

Huldekens 7, 2970 Schilde

Attestnummer : 20260325-000049.000

Uitgegeven op : 25.03.2026

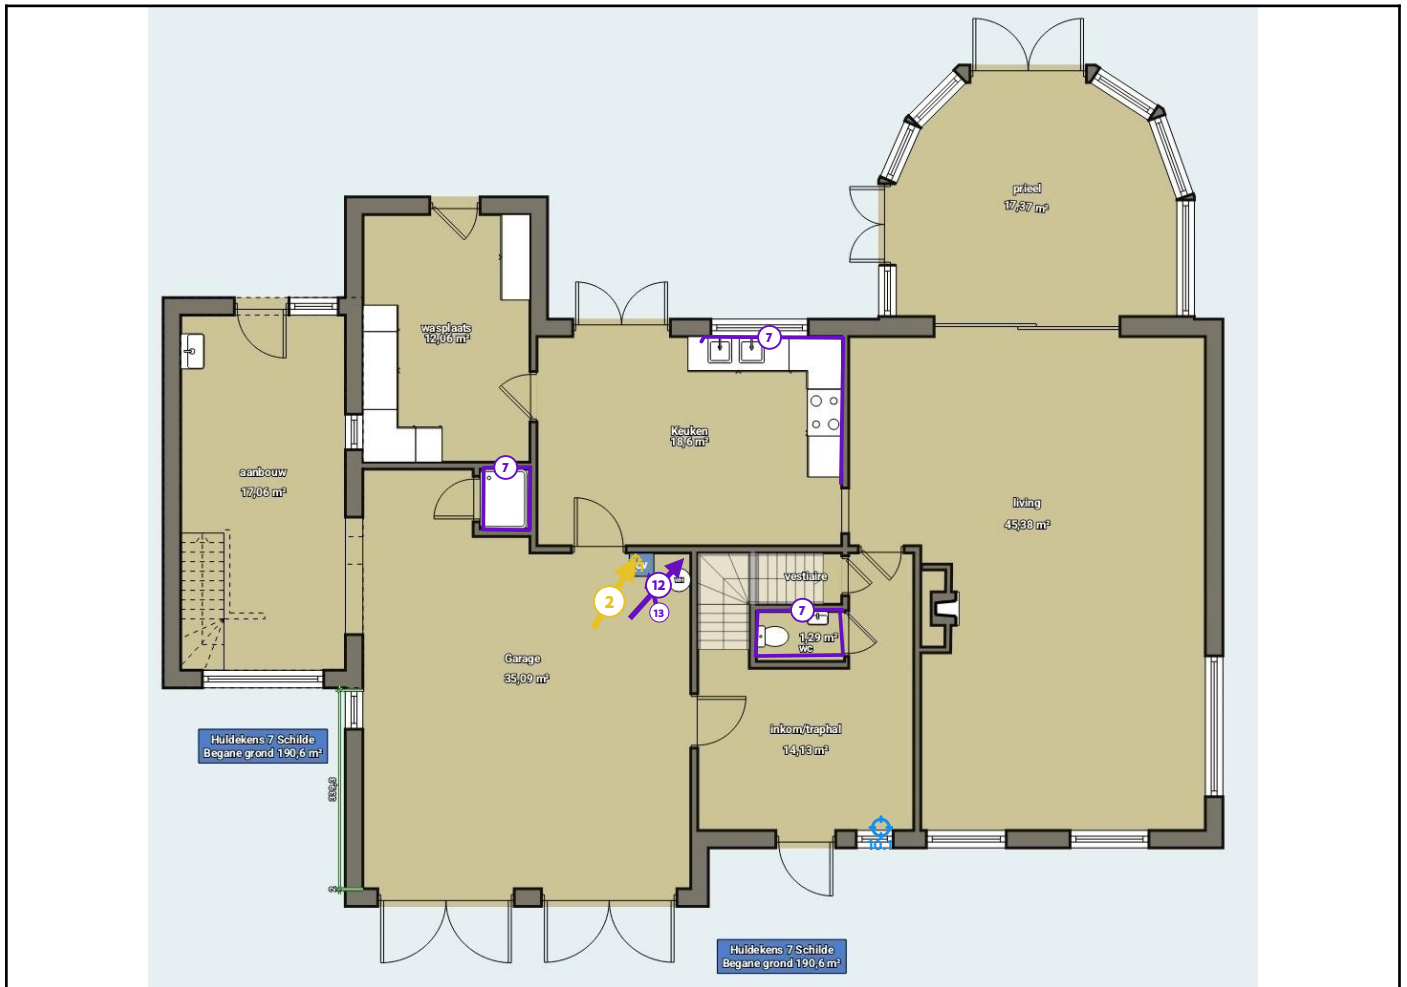
Plan 1.3: Gelijkvloers

| Beschrijving | Type | Actie |
|--|---|---|
| 2. Cementbuis rookkanaal cv | Asbestmateriaal | Zorgvuldig beheren |

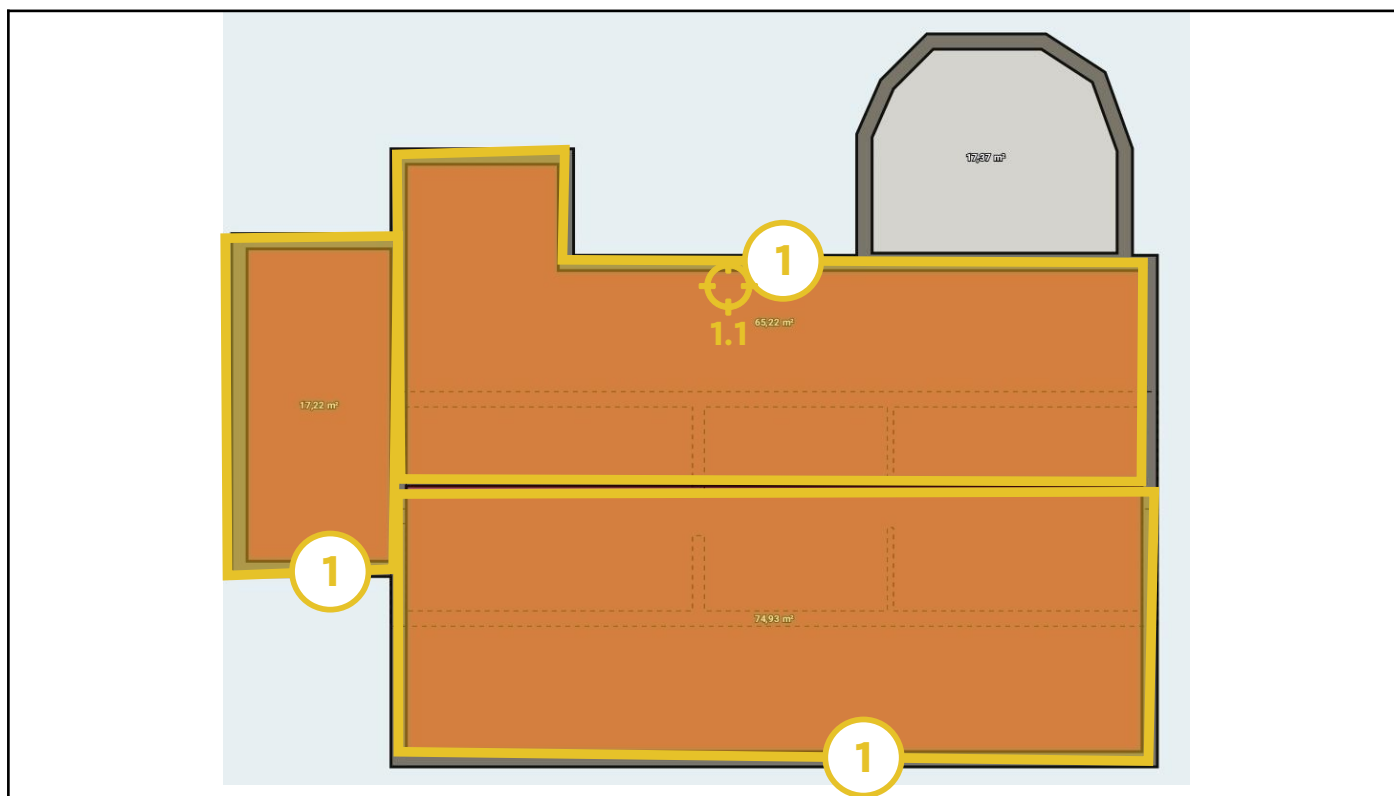
Plan 1.13: Dak (onderdak)

| Beschrijving | Type | Actie |
|---|---|---|
| 1. Onderdak type Menuiserite | Asbestmateriaal | Zorgvuldig beheren |

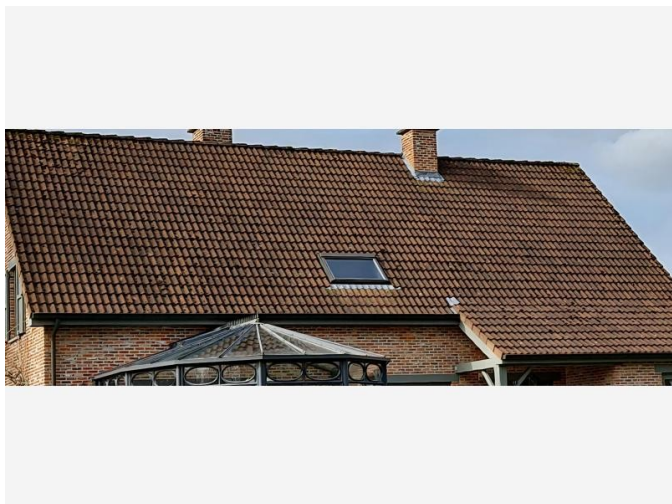
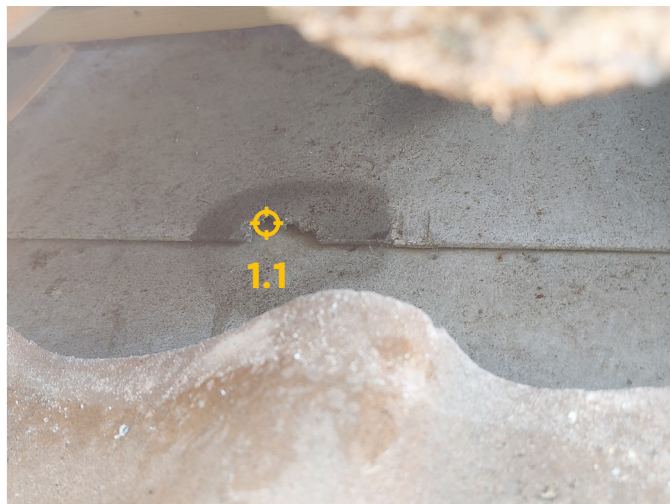
Eindbeoordeling materiaalrisico

Laag materiaalrisico en/of verlaagde kans op vezelvrijgave

| Gebondenheid | Categorie 1: hechtgebonden in oorsprong |
| Asbestsoort (vezeltype) | Alleen chrysotiel aanwezig |
| Asbestconcentratie | Laag (< 50%) |
| Toestand van het materiaal | Licht beschadigd, licht verweerd. Intacte calciumsilicaatplaat of materiaal met categorie 3-gebondenheid |

| # | Type | Referentie | Resultaat |
|---|---|---|---|
| 1.1 | Puntmonster | Mm04 | Chrysotiel |

| Beschrijving | Onderdak type Menuiserite |
| Opmerking | De hoeveelheid is een schatting en kan afwijken van de werkelijke toestand. De overzichtsfoto geeft het dakvlak weer waar een staal genomen is van hegvonderdak (onder de dakpannen). |

- Zorg voor een veilig beheer en verwijder dit asbestmateriaal wanneer het bij werken eenvoudig bereikbaar wordt. Controleer de toestand jaarlijks op wijzigingen.

- Eenvoudige handelingen: mag via doe-het-zelf of door werknemer(s) met opleidingsattest eenvoudige handelingen
Deze toepassing kan door een aannemer die over een opleidingsattest eenvoudige handelingen beschikt of door een particulier (doe-het-zelf), verwijderd worden indien er geen verhoogd risico op vrijgave van asbestvezels (max. concentratie 0,01 vezels/cm³ - CODEX Art. VI.3-54) ontstaat en de toepassing voorafgaand wordt gefixeerd/bevochtigd; de individuele elementen zonder machinale werktuigen en zonder breken of gooien een voor een losgemaakt worden; en ten slotte in gesloten verpakking weggevoerd worden naar een erkend afvalpunt (recyclagepark).

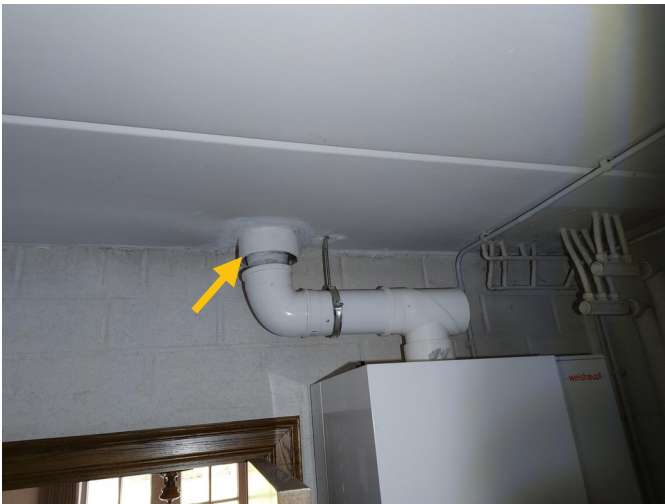
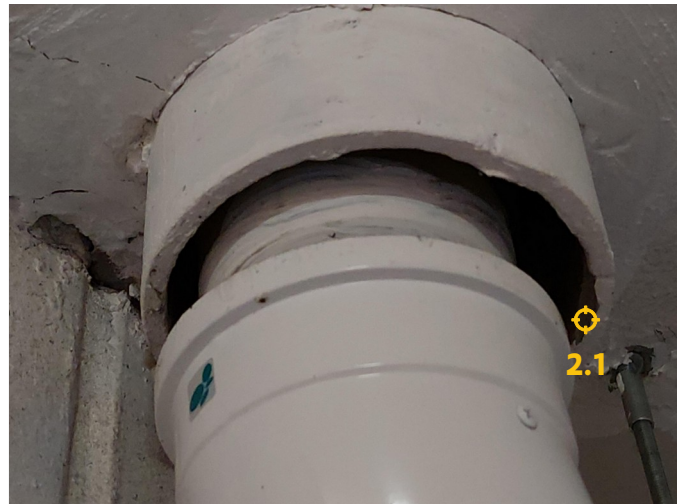
| Eindbeoordeling materiaalrisico | Laag materiaalrisico en/of verlaagde kans op vezelvrijgave |

| Asbestsoort (vezeltype) | Alleen chrysotiel aanwezig |
| Asbestconcentratie | Laag (< 50%) |
| Toestand van het materiaal | Licht beschadigd, licht verweerd. Intacte calciumsilicaatplaat of materiaal met categorie 3-gebondenheid |

| # | Type | Referentie | Resultaat |
|---|---|---|---|
| 2.1 | Puntmonster | Mm05 | Chrysotiel |

| Beschrijving | Cementbuis rookkanaal cv |
| Opmerking | De precieze lengte is onbekend, mogelijk loopt deze door de volledige schoorsteen. |

- Zorg voor een veilig beheer. Vermijd het beschadigen van het asbestmateriaal. Controleer de toestand jaarlijks op wijzigingen.

- Eenvoudige handelingen: mag via doe-het-zelf of door werknemer(s) met opleidingsattest eenvoudige handelingen
Deze toepassing kan door een aannemer die over een opleidingsattest eenvoudige handelingen beschikt of door een particulier (doe-het-zelf), verwijderd worden indien er geen verhoogd risico op vrijgave van asbestvezels (max. concentratie 0,01 vezels/cm³ - CODEX Art. VI.3-54) ontstaat en de toepassing voorafgaand wordt gefixeerd/bevochtigd; de individuele elementen zonder machinale werktuigen (boormachine, slijpschijf, hogedrukreiniger,...) en zonder breken of gooien een voor een losgemaakt worden; en ten slotte dubbel en luchtdicht verpakt weggevoerd worden naar een erkend afvalpunt (recyclagepark).

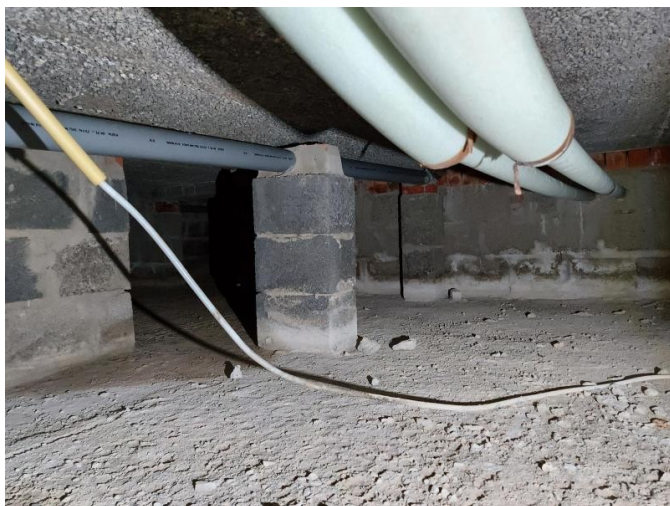
Situeringfoto

Permanente beperking

Reden: Hoogte minder dan 1,5 meter

Uitleg van de asbestdeskundige: Ruimtes met een hoogte lager dan 1,5 meter hoeven in het kader van een asbestattest voor verkoop of schenking niet onderzocht te worden.

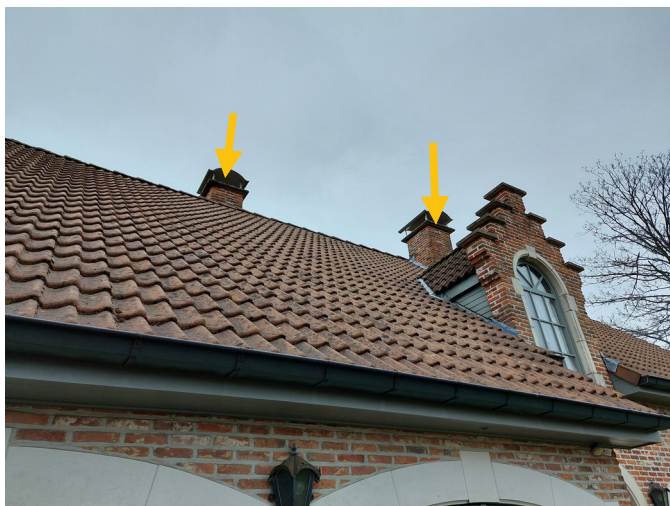
Situeringfoto

Tijdelijke beperking

Reden: Het te onderzoeken materiaal situeert zich hoger dan 3,50 m te rekenen vanaf een veilige ondergrond

Uitleg van de asbestdeskundige: De schouw bevat binnenin mogelijk een asbestcement rookgaskanaal. Laat dit onderzoeken bij eventuele werken.

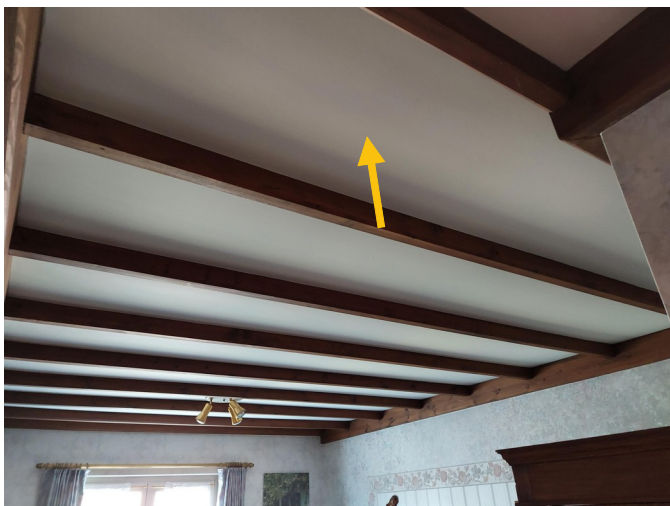
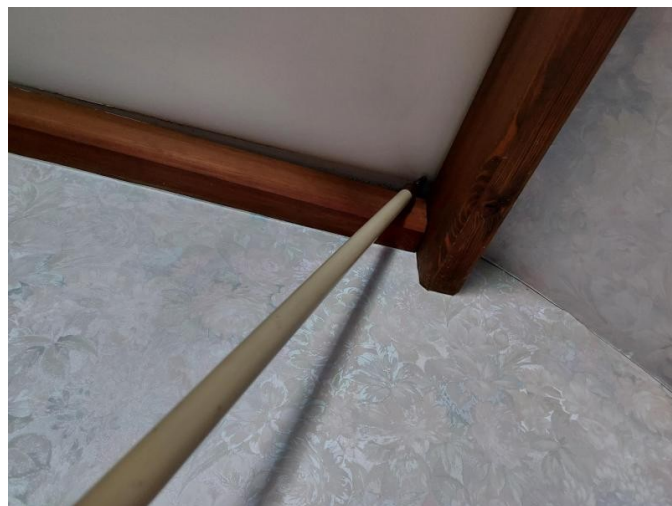
De plafonds werden afgewerkt met niet-asbestverdachte (houten) voorzetpanelen die inspectie van de bedekte structuur (opbouw, pleisterwerk) verhinderen.

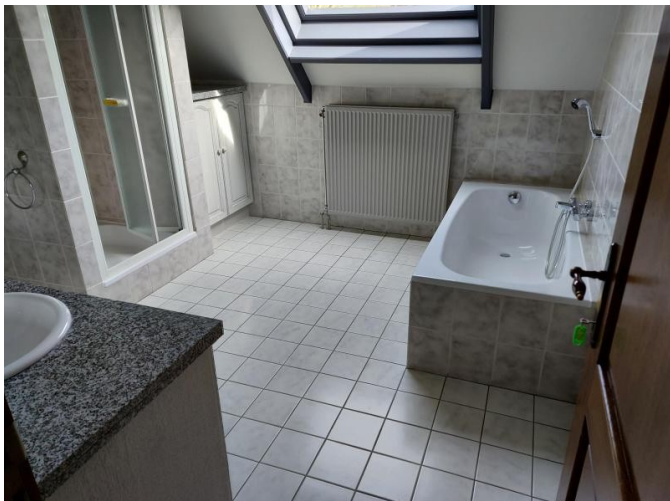
Fiche 6: Niet waarneembare tegellijm onder vloertegels badkamer en wc.

Tegellijm kan asbest bevatten indien deze voor 2001 is aangebracht. Gezien deze niet inspecteerbaar is door de intacte tegels kan dit niet onderzocht worden. Het is aangeraden dit te laten onderzoeken op asbest wanneer de lijmlaag bij eventuele werken zichtbaar is. Dit kan geldt zowel voor vloertegels, wandtegels als plinten.

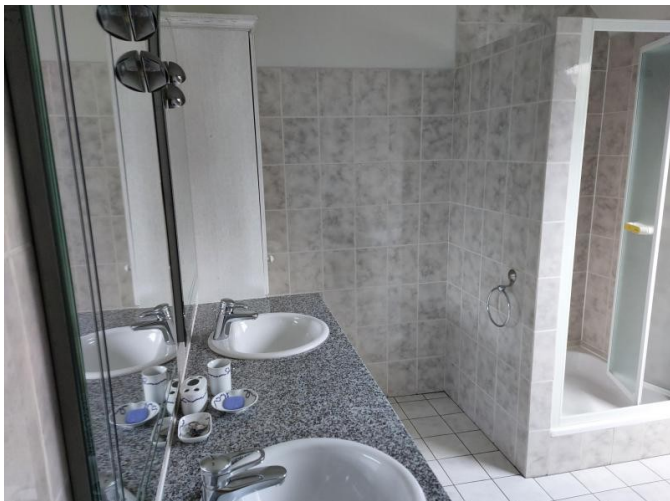
Fiche 7: Niet waarneembare tegellijm achter wandtegels in badkamer en wc

Tegellijm kan asbest bevatten indien deze voor 2001 is aangebracht. Gezien deze niet inspecteerbaar is door de intacte tegels kan dit niet onderzocht worden. Het is aangeraden dit te laten onderzoeken op asbest wanneer de lijmlaag bij eventuele werken zichtbaar is. Dit kan geldt zowel voor vloertegels, wandtegels als plinten.
