# Asbestinventarisatetest

Kasteeldreef 143/1, 2970 Schilde

Attestnummer : 20260608-000361.001

Uitgegeven op : 09.06.2026

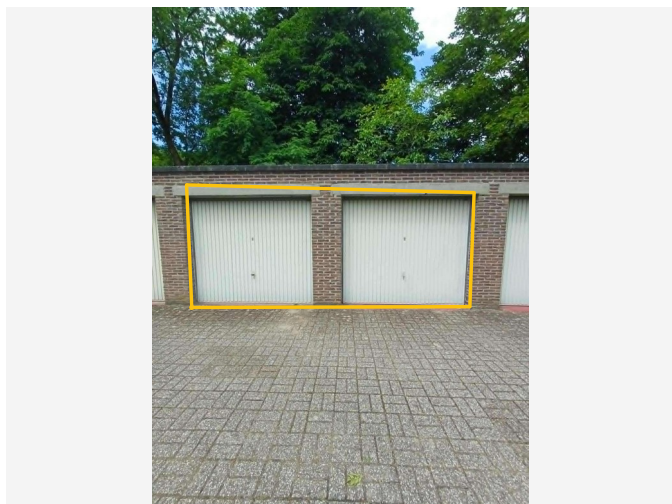
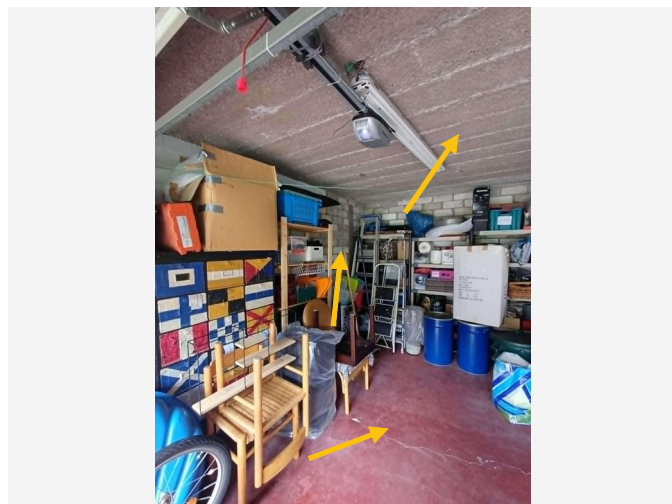
In de garageboxen werden geen asbestverdachte materialen waargenomen. Het dak (roofing) van de garageboxen behoort tot de GD

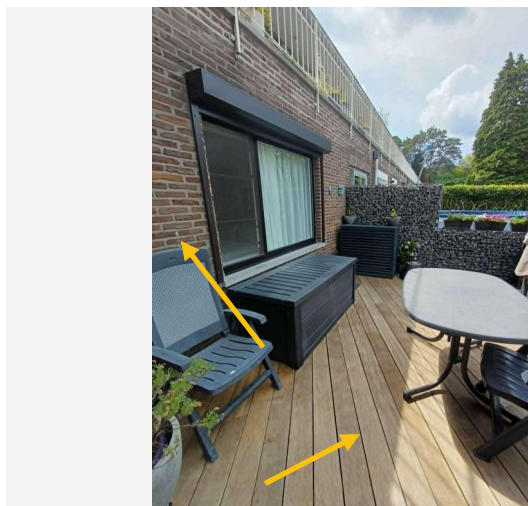
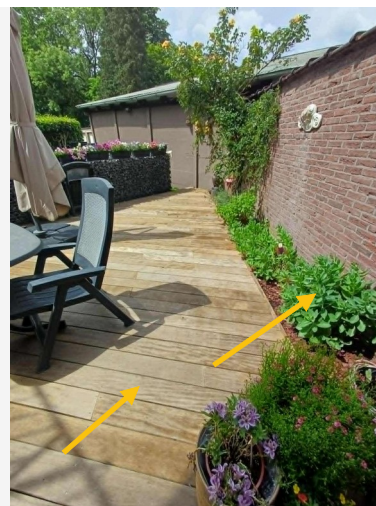
Op het terras werden geen asbestverdachte materialen waargenomen

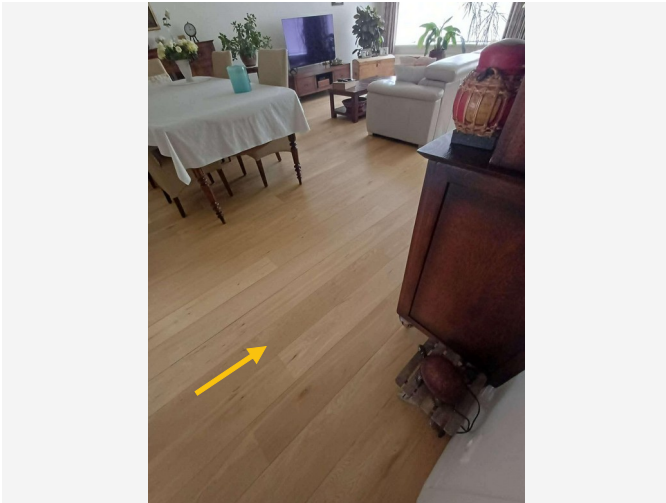
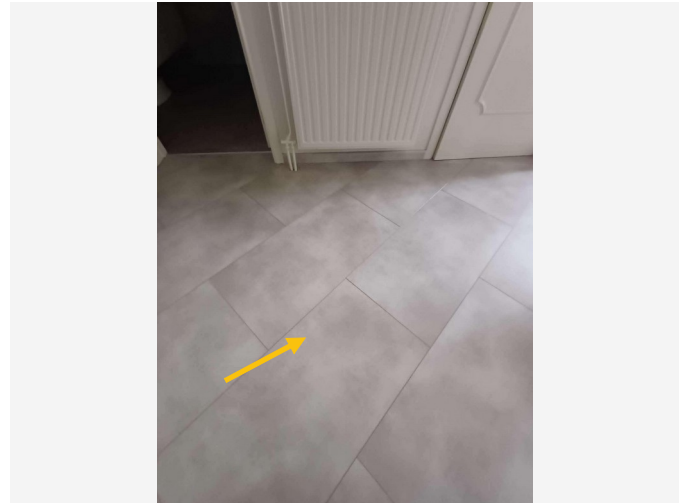
De vloeren in het apt zijn betegeld of bekleedt met parketlaminaat zodanig dat zonder destructief onderzoek de ondervloer niet waarneembaar en niet inspecteerbaar is. Er werden geen asbestverdachte materialen vastgesteld

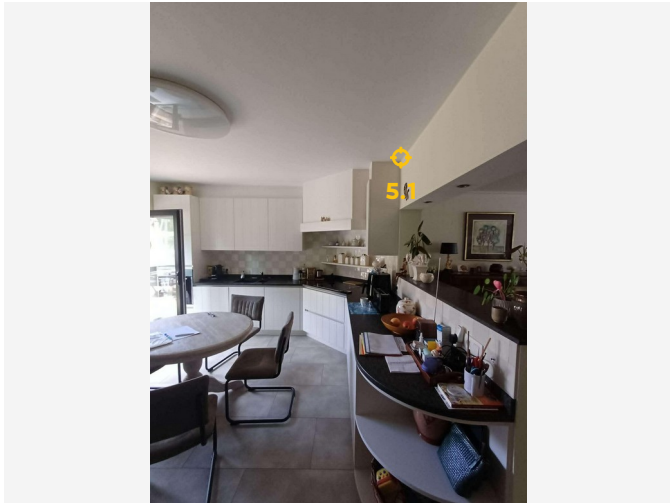
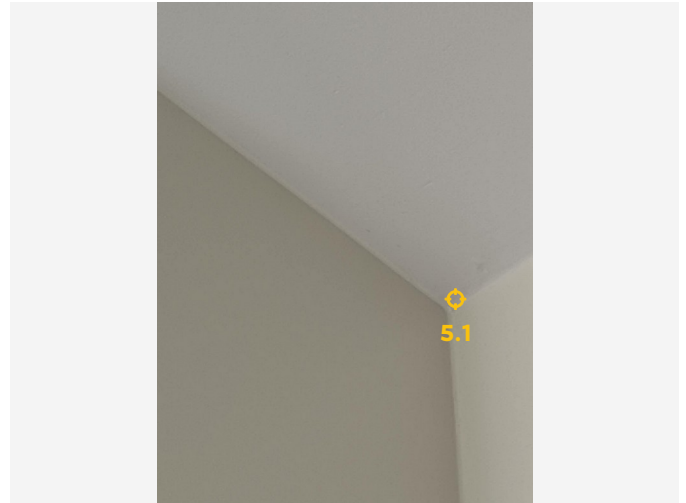
## Fiche 5: pleisterwerk plafond

### Conclusie

Geen asbest

#	Type	Referentie	Resultaat
5.1	Mengmonster	M02	Geen asbest

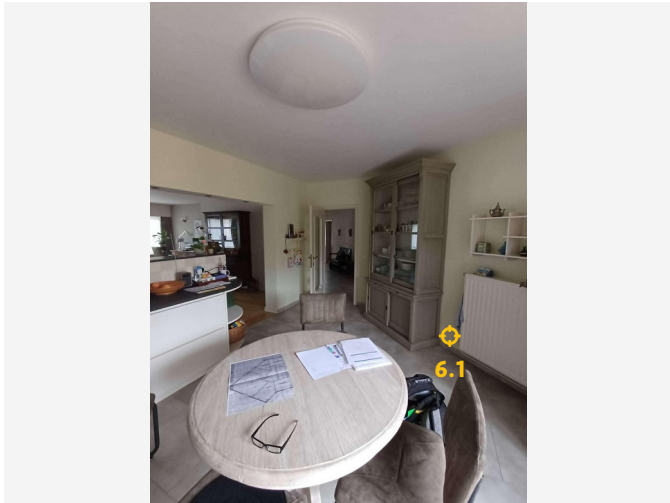
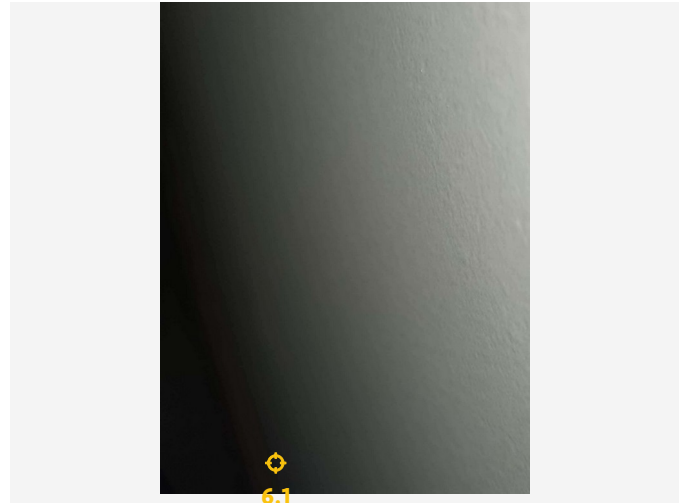
## Fiche 6: pleisterwerk wand

## Conclusie

Geen asbest

#	Type	Referentie	Resultaat
6.1	Mengmonster	M01	Geen asbest

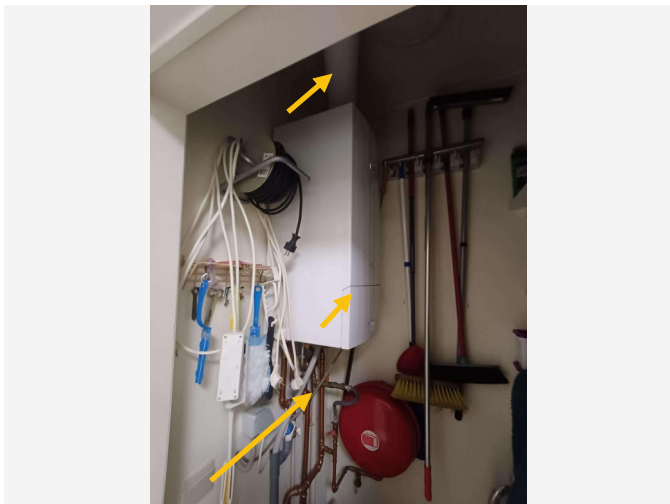
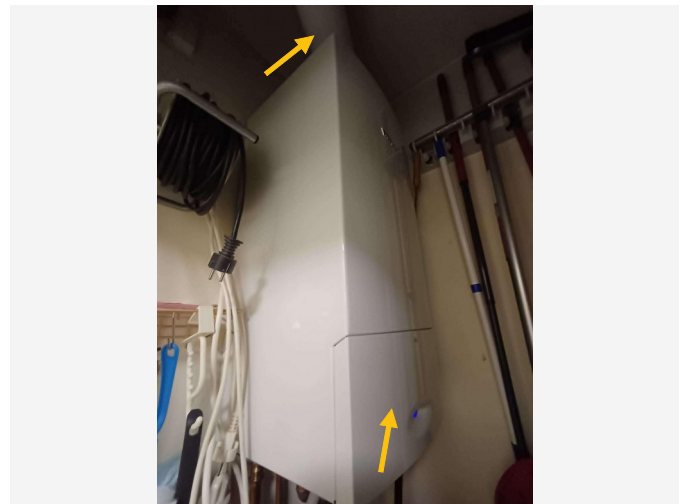
### Fiche 7: CV-brander (niet verdacht)

Beschrijving	Notitie	Terug te vinden op plannen
Fiche 7: CV-brander (niet verdacht)	De CV-brander bevat geen asbestverdachte materialen.	-
Fiche 8: mastiek	De mastiek zijn silliconen en derhalve niet asbestverdacht	-
