Asbestinventarisatetest

Alice Nahonlei 80, 2900 Schoten

Attestnummer : 20260603-000419.000

Uitgegeven op : 03.06.2026

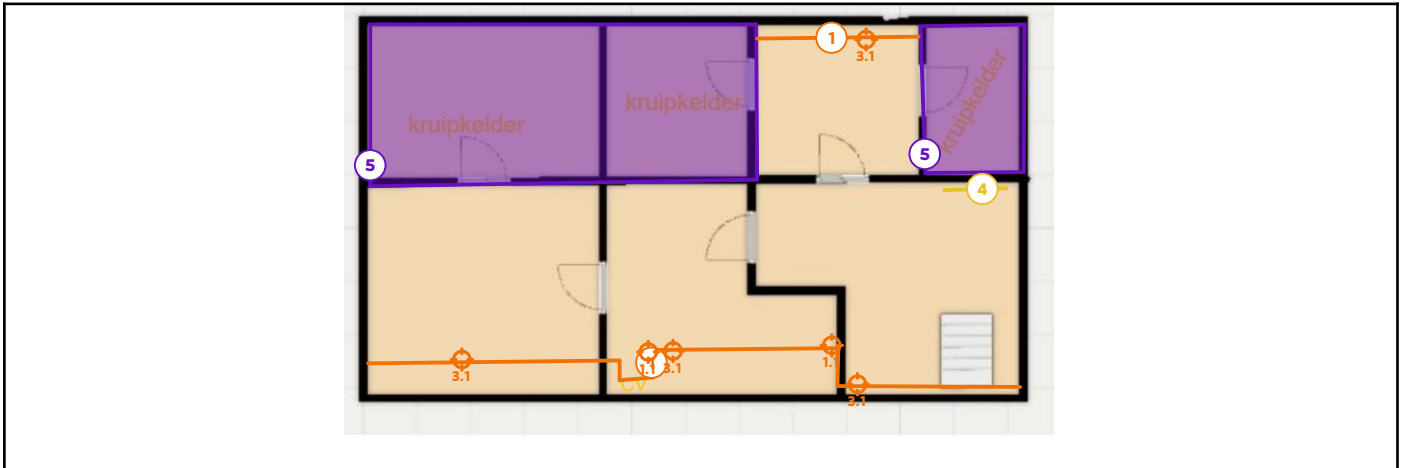
Plan 1.10: grondplan kelder

Beschrijving	Type	Actie
1. leidingisolatie bocht kelder	Asbestmateriaal	Verwijderen
1.1 Code: M04	Mengmonster	-
3. leidingisolatie recht stuk garage	Asbestmateriaal	Verwijderen
3.1 Code: M05	Mengmonster	-
4. bakeliet electriciteitsmeter kelder	Asbestmateriaal	Zorgvuldig beheren
5. kruipkelder	Beperking	-

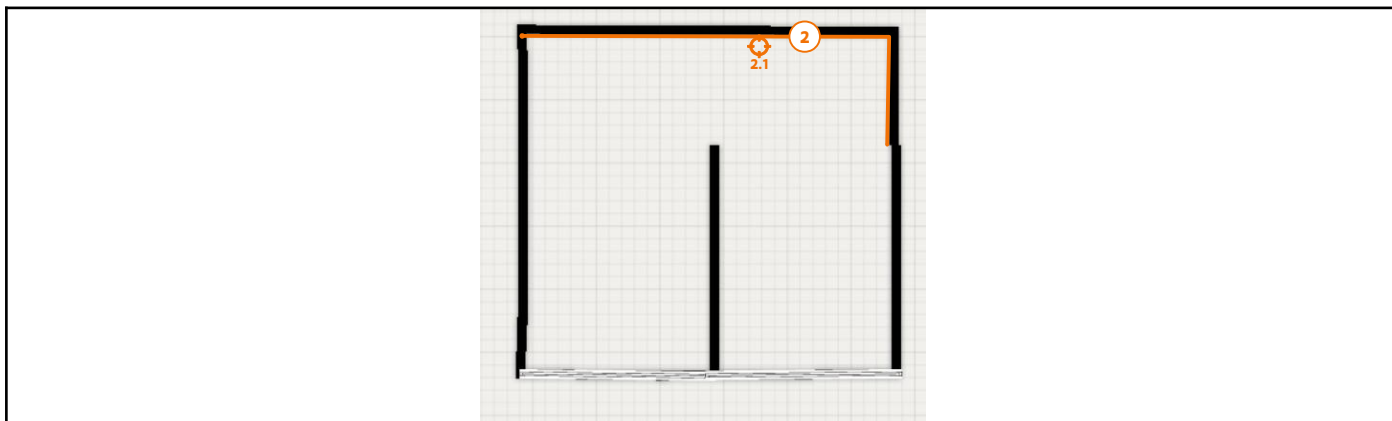
Plan 2.1: grondplan tuinberging

Beschrijving	Type	Actie
2. golfplaten wand tuinberging	Asbestmateriaal	Verwijderen
2.1 Code: M07	Puntmonster	-

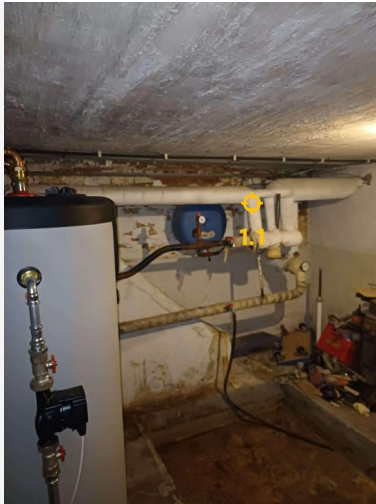
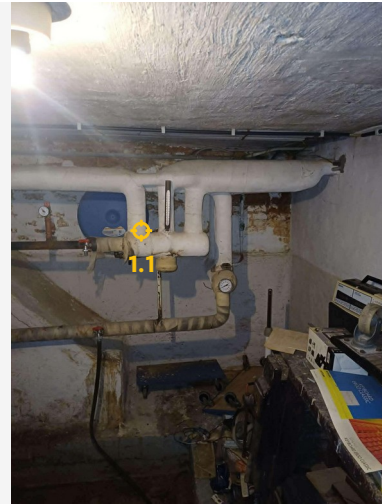
Het asbestmateriaal valt onder de mijlpaal van 2034.

Eindbeoordeling materiaalrisico	Verhoogd materiaalrisico en/of verhoogde kans op vezelvrijgave
---------------------------------	--

Gebondenheid	Categorie 2: niet-hechtgebonden met matrix
Asbestsoort (vezeltype)	Amfibool aanwezig, uitgezonderd crocidoliet
Asbestconcentratie	Laag (< 50%)
Afschermingsgraad van het gehele materiaal	Geheel of deels vrij aan de binnenlucht, maar geen contact met binnenluchtstromen
Toestand van het materiaal	Licht beschadigd, licht verweerd. Intacte calciumsilicaatplaat of materiaal met categorie 3-gebondenheid

#	Type	Referentie	Resultaat
1.1	Mengmonster	M04	Amosiet, Chrysotiel

Beschrijving	leidingisolatie bocht kelder
Omgeving	Binnen
Primaire drager	HVAC infrastructuur en uitrusting
Asbestmateriaal	Buis, koker, leiding, pijp, doorvoer
Bindmiddel van asbestmateriaal	Gips - kalk
Gebondenheid op basis van bindmiddel	Niet-hechtgebonden
Hoeveelheid (gewicht - aantal)	<ul style="list-style-type: none">• 20,00 kg - 1 stuk
Totaal gewicht	20,00 kg
Eenvoudig bereikbaar	Ja
Bevestigingswijze	<ul style="list-style-type: none">• Los (al dan niet bedekt)
Identificatiemethode	Een monstername door de asbestdeskundige met laboanalyse door een asbestlabo.
Destructieve handeling voor identificatie	Nee

- Sluit de ruimte luchtdicht af en vermijd het betreden van de ruimte.
- Verwijder dit asbestmateriaal zo snel mogelijk. Volg de toestand goed op.

- Hermetische zone (erkend asbestverwijderaar)
Leidingisolatie dient ten allen tijde te worden verwijderd middels een hermetische zone. De kans op stofvrijgave is erg groot.

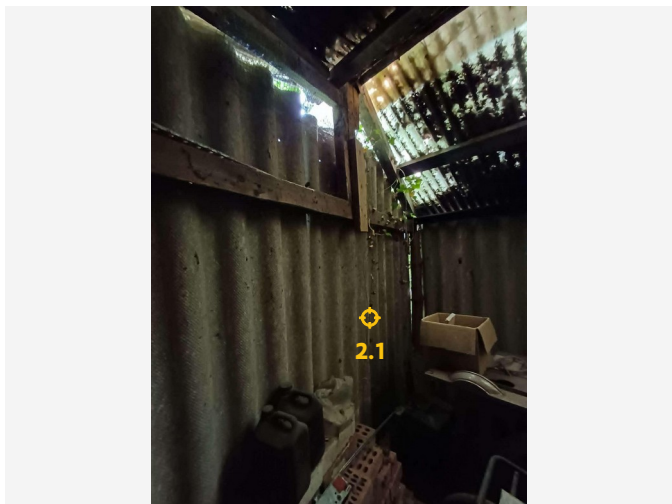
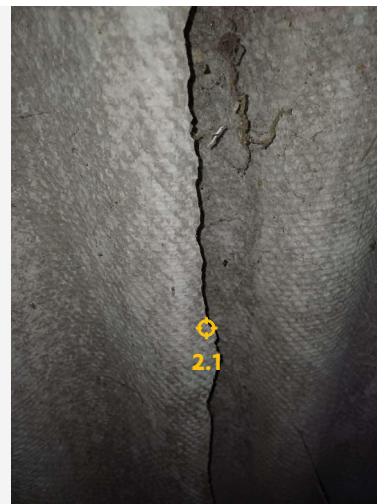
Het asbestmateriaal valt onder de mijlpaal van 2034.

Eindbeoordeling materiaalrisico	Verhoogd materiaalrisico en/of verhoogde kans op vezelvrijgave
---------------------------------	--

Gebondenheid	Categorie 1: hechtgebonden in oorsprong
Asbestsoort (vezeltype)	Alleen chrysotiel aanwezig
Asbestconcentratie	Laag (< 50%)
Afschermingsgraad van het gehele materiaal	Geheel of deels vrij aan de buitenlucht, maar geen contact met binnenlucht
Toestand van het materiaal	Matig beschadigd, matig verweerd

#	Type	Referentie	Resultaat
2.1	Puntmonster	M07	Chrysotiel

Beschrijving	golfplaten wand tuinberging
Omgeving	Grenst aan binnen- en buitenlucht
Primaire drager	Wand buitenschil
Asbestmateriaal	Dak- en gevelbekleding - Plaat
Bindmiddel van asbestmateriaal	Cement
Gebondenheid op basis van bindmiddel	Hecht
Hoeveelheid (oppervlakte - dikte - aantal)	<ul style="list-style-type: none">• 16,00 m² - 2,00 cm - 1 stuk
Totaal volume	0,32 m ³
Eenvoudig bereikbaar	Ja
Bevestigingswijze	<ul style="list-style-type: none">• Geschroefd
Identificatiemethode	Een monstername door de asbestdeskundige met laboanalyse door een asbestlabo.
Destructieve handeling voor identificatie	Nee
Opmerking	De hoeveelheid is een zo nauwkeurig mogelijke opmeting, waar evenwel kleine afwijkingen op mogelijk zijn.

- Verwijder dit asbestmateriaal zo snel mogelijk. Volg de toestand goed op.

- Eenvoudige handelingen: mag via doe-het-zelf of door werknemer(s) met opleidingsattest eenvoudige handelingen
Deze toepassing mag door een aannemer die over een opleidingsattest eenvoudige handelingen beschikt of door een particulier (doe-het-zelver), verwijderd worden indien er geen verhoogd risico op vrijgave van asbestvezels (max. concentratie 0,01 vezels/cm³ - CODEX Art. VI.3-54) ontstaat en de toepassing voorafgaand wordt gefixeerd/bevochtigd. De individuele elementen moeten zonder machinale werktuigen (boormachine, slijpschijf, hogedrukreiniger en zonder breken of gooien een voor een losgemaakt worden en dubbel en luchtdicht verpakt afgevoerd worden naar een erkend afvalpunt (recyclagepark). Daar moeten ze voorzichtig in de container voor asbestafval worden gelegd. Op het recyclagepark worden uitsluitend hechtgebonden asbestmaterialen aanvaard. Niet-hechtgebonden asbestmaterialen kunnen enkel bij een erkend asbestverwijderaar of asbestafvalverwerker worden aangeboden.

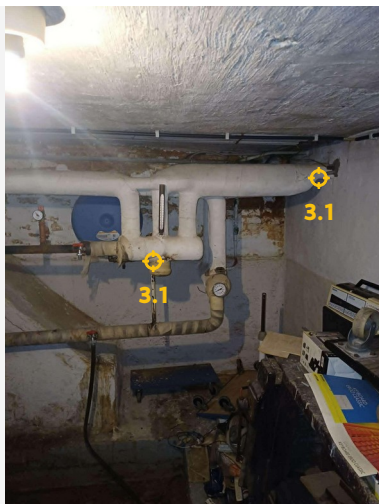
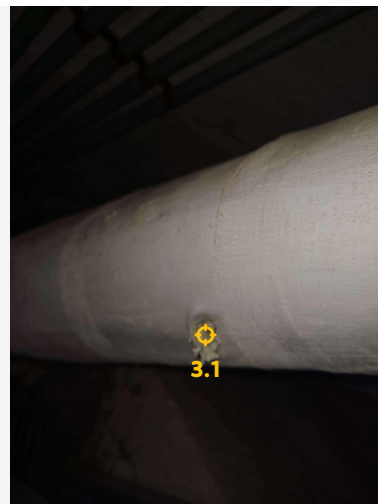
Het asbestmateriaal valt onder de mijlpaal van 2034.

Eindbeoordeling materiaalrisico	Verhoogd materiaalrisico en/of verhoogde kans op vezelvrijgave
---------------------------------	--

Gebondenheid	Categorie 2: niet-hechtgebonden met matrix
Asbestsoort (vezeltype)	Amfibool aanwezig, uitgezonderd crocidoliet
Asbestconcentratie	Laag (< 50%)
Afschermingsgraad van het gehele materiaal	Geheel of deels vrij aan de binnenlucht, maar geen contact met binnenluchtstromen
Toestand van het materiaal	Licht beschadigd, licht verweerd. Intacte calciumsilicaatplaat of materiaal met categorie 3-gebondenheid

#	Type	Referentie	Resultaat
3.1	Mengmonster	M05	Amosiet, Chrysotiel

Beschrijving	leidingisolatie recht stuk garage
Omgeving	Binnen
Primaire drager	HVAC infrastructuur en uitrusting
Asbestmateriaal	Buis, koker, leiding, pijp, doorvoer
Bindmiddel van asbestmateriaal	Gips - kalk
Gebondenheid op basis van bindmiddel	Niet-hechtgebonden
Hoeveelheid (gewicht - aantal)	<ul style="list-style-type: none">• 20,00 kg - 1 stuk
Totaal gewicht	20,00 kg
Eenvoudig bereikbaar	Ja
Bevestigingswijze	<ul style="list-style-type: none">• Los (al dan niet bedekt)
Identificatiemethode	Een monstername door de asbestdeskundige met laboanalyse door een asbestlabo.
Destructieve handeling voor identificatie	Nee

- Sluit de ruimte luchtdicht af en vermijd het betreden van de ruimte.
- Verwijder dit asbestmateriaal zo snel mogelijk. Volg de toestand goed op.

- Hermetische zone (erkend asbestverwijderaar)
Leidingisolatie dient te worden verwijderd middels een hermetische zone. De kans op stofvrijgave is immens groot

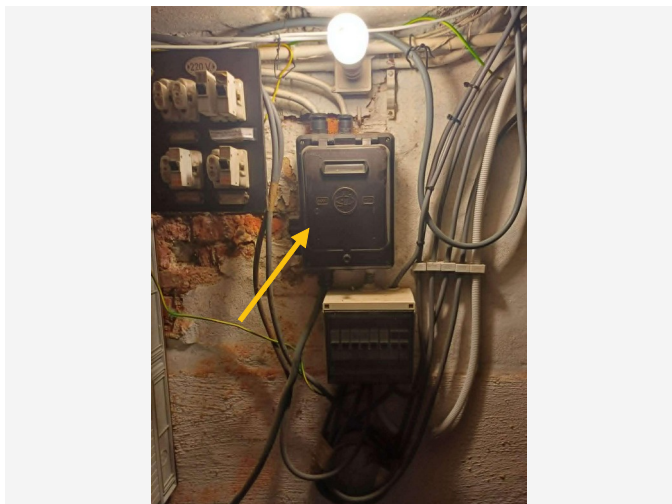
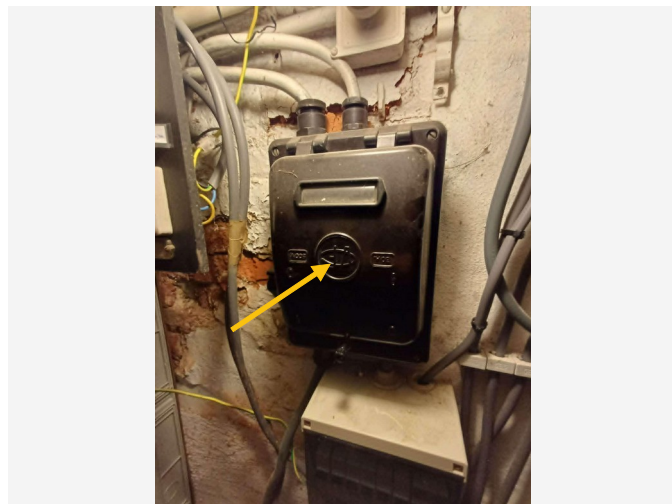
Het asbestmateriaal valt onder de mijlpaal van 2040.

Eindbeoordeling materiaalisico	Laag materiaalisico en/of verlaagde kans op vezelvrijgave
--------------------------------	---

Gebondenheid	Categorie 1: hechtgebonden in oorsprong
Asbestsoort (vezeltype)	Crocidoliet aanwezig
Asbestconcentratie	Laag (< 50%)
Afschermingsgraad van het gehele materiaal	Geheel of deels vrij aan de binnenlucht, maar geen contact met binnenluchtstromen
Toestand van het materiaal	Onbeschadigd, niet verweerd

Beschrijving	bakeliet electriciteitsmeter kelder
Omgeving	Binnen
Primaire drager	Communicatie en elektrische infrastructuur en uitrusting
Asbestmateriaal	bakeliet
Bindmiddel van asbestmateriaal	Kunststof of -hars
Gebondenheid op basis van bindmiddel	Hecht
Hoeveelheid (gewicht - aantal)	<ul style="list-style-type: none">• 1,00 kg - 1 stuk
Totaal gewicht	1,00 kg
Eenvoudig bereikbaar	Ja
Bevestigingswijze	<ul style="list-style-type: none">• Geschroefd
Identificatiemethode	<p>De asbestdeskundige beoordeelt het materiaal als asbestverdacht en dus asbesthoudend, en dit zonder monsternamen.</p> <p>Motivatie: De materialen behoren niet toe aan de eigenaar voor wie de asbestdeskundige de asbestinventaris uitvoert.</p>
Destructieve handeling voor identificatie	Nee

- Zorg voor een veilig beheer. Vermijd het beschadigen van het asbestmateriaal. Controleer de toestand jaarlijks op wijzigingen.

- Eenvoudige handelingen: mag via doe-het-zelf of door werknemer(s) met opleidingsattest eenvoudige handelingen
Vermits het electriciteitskastje eigendom is van de nutsmaatschappij is het aangewezen de verwijdering te laten uitvoeren door de nutsmaatschappij zelf

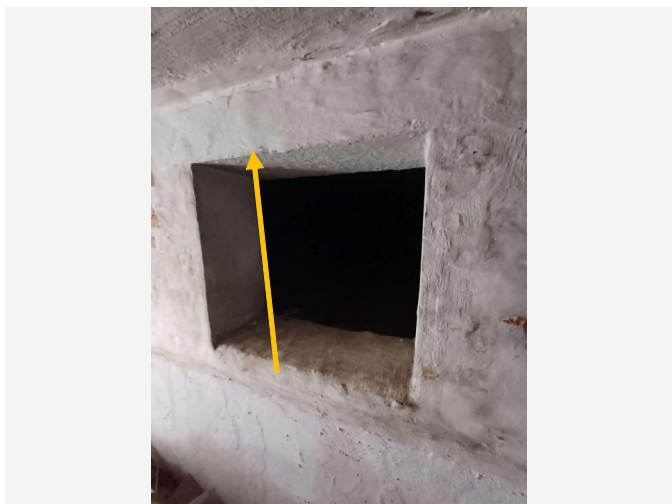
Permanente beperking

Reden: Er is geen volledige risicobeoordeling mogelijk

Uitleg van de asbestdeskundige: De kruipkelder is ruim lager dan 1,5 m en derhalve niet inspecteerbaar, een deeltje wel waarneembaar. Er werden geen asbestverdachte materialen waargenomen

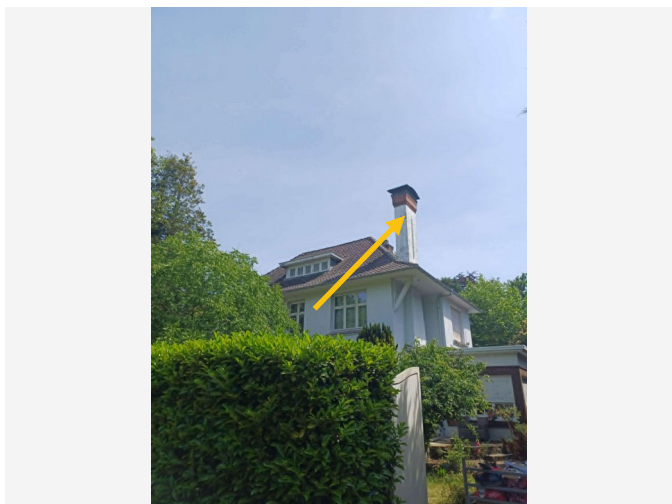
Tijdelijke beperking

Reden: Het te onderzoeken materiaal situeert zich hoger dan 3,50 m te rekenen vanaf een veilige ondergrond

Uitleg van de asbestdeskundige: De gemetste schoorsteen op het dak en de bijhorende schacht kan niet onderzocht worden aan de binnenzijde vanwege hoogtebeperking hoger dan 3m50 vanaf een veilige ondergrond. Aan de buitenzijde werden geen asbestverdachte materialen vastgesteld, maar aan de binnenzijde kunnen geen vaststellingen gedaan worden binnen dit niet-destructief onderzoek.

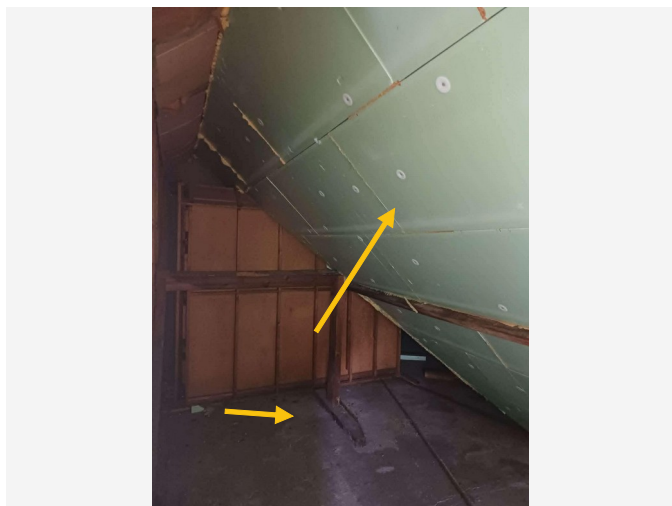
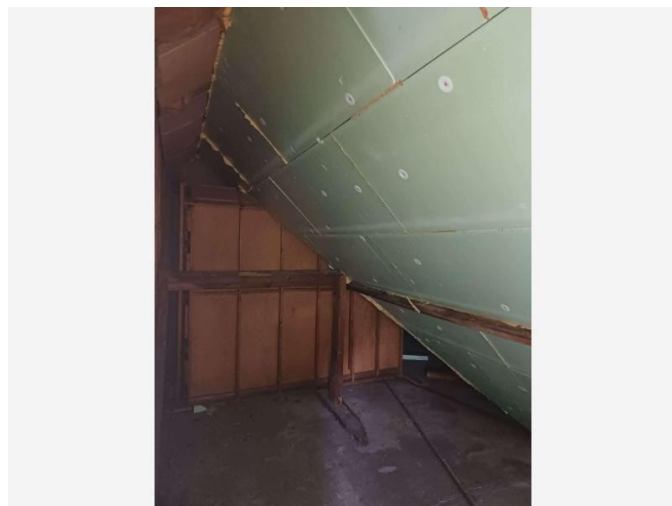
Op de zolder werden geen asbestverdachte materialen waargenomen

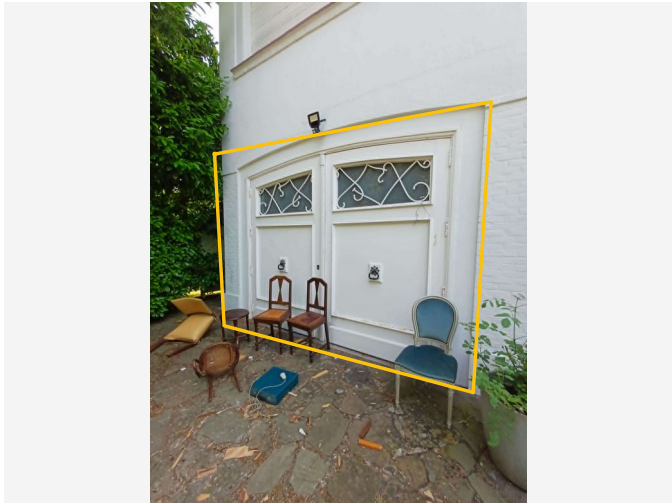
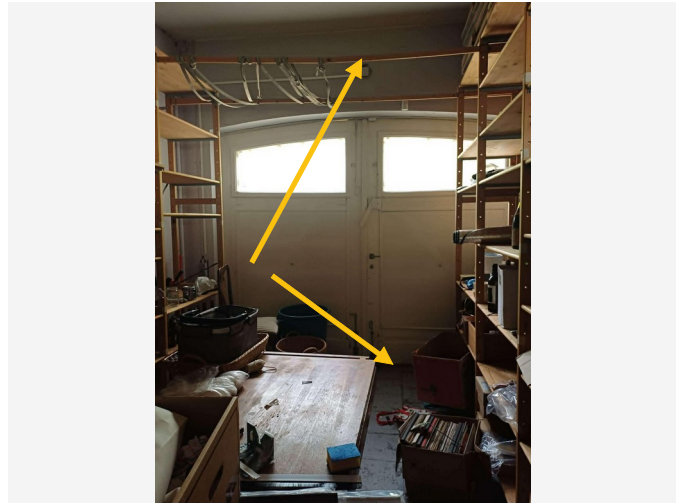
De garage (inpandig): er werden geen asbestverdachte materialen waargenomen

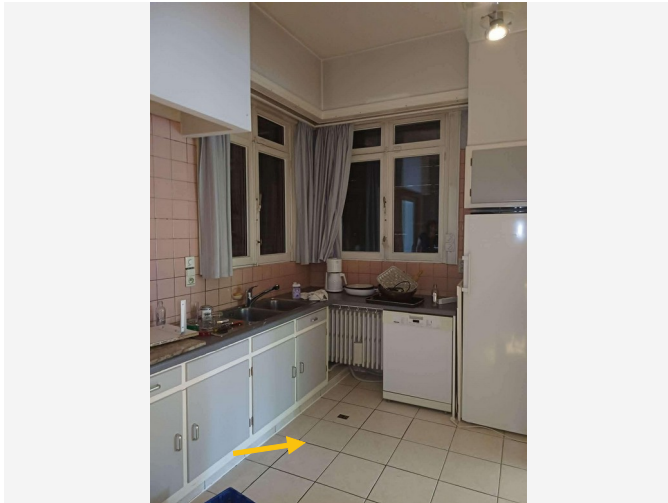
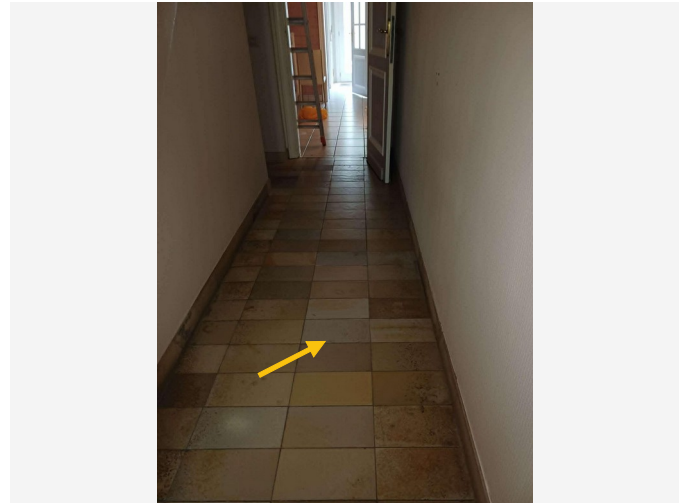
De vloeren in de woning zijn bekleedt met laminaat en/of volledig betegeld en/of bekleedt met tapis plein waardoor zonder destructief onderzoek de ondervloer niet waarneembaar en niet inspecteerbaar is. Er zijn geen asbestverdachte materialen waargenomen

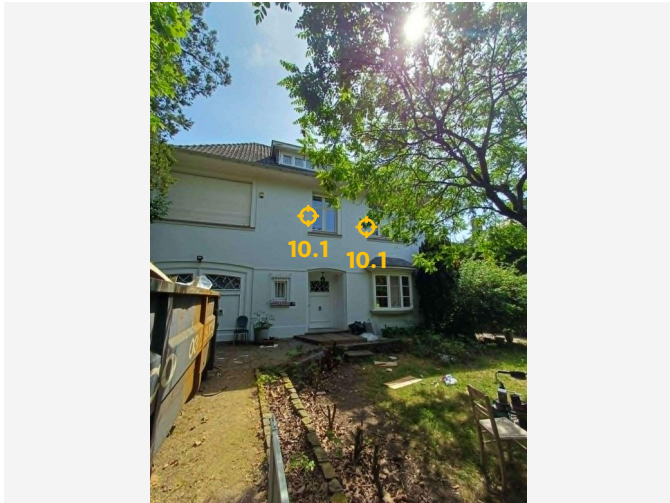
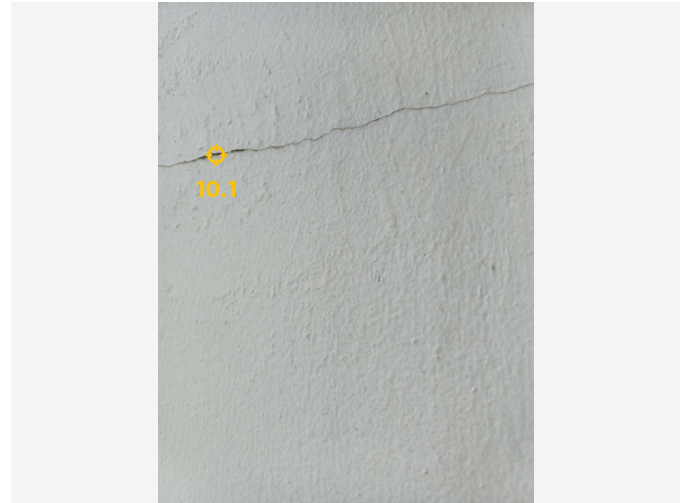
Fiche 10: Crepi buitenschil

Geen asbest

#	Type	Referentie	Resultaat
10.1	Mengmonster	M08	Geen asbest

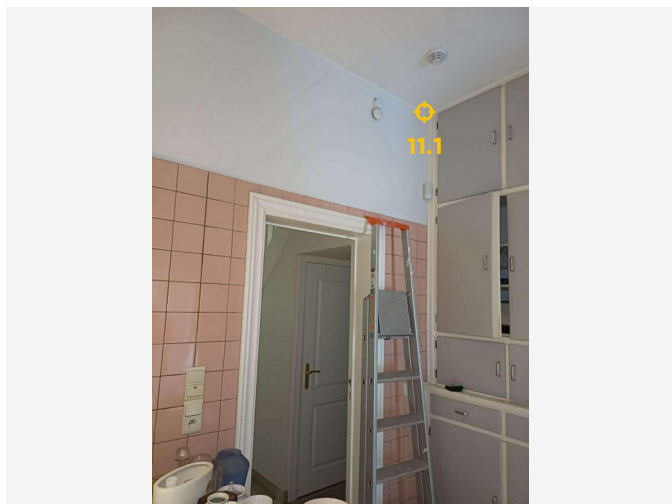
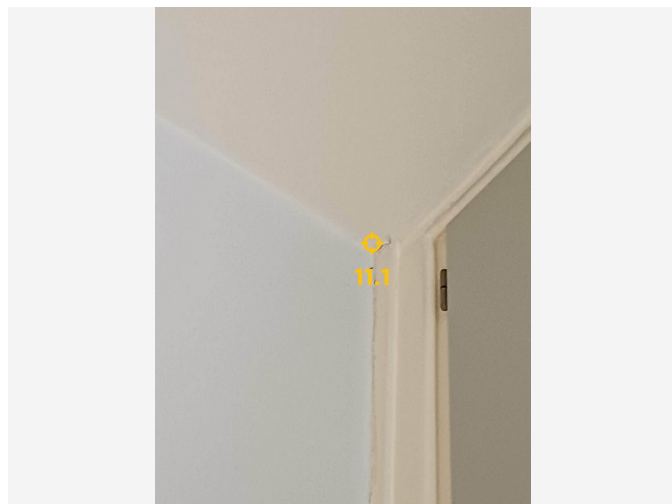
Fiche 11: pleisterwerk plafond

Geen asbest

#	Type	Referentie	Resultaat
11.1	Mengmonster	M02	Geen asbest

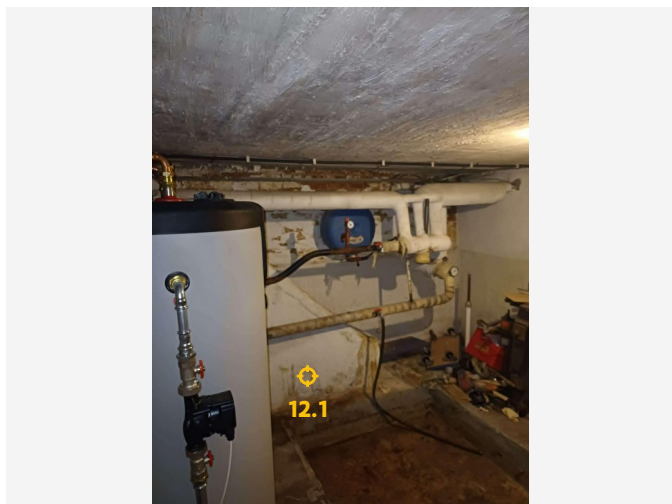
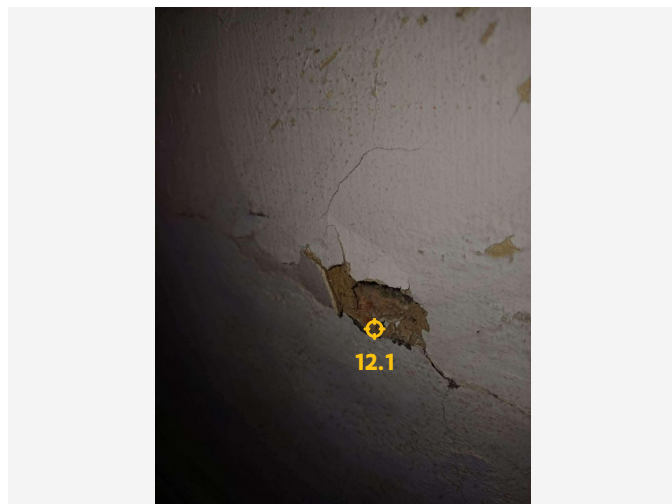
Geen asbest

#	Type	Referentie	Resultaat
12.1	Mengmonster	M03	Geen asbest

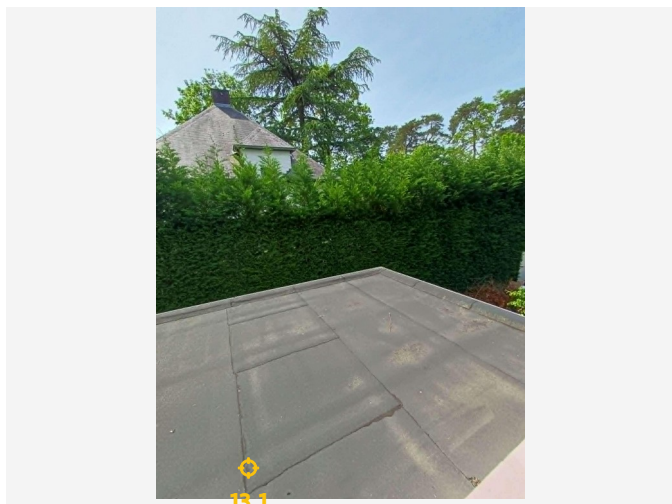
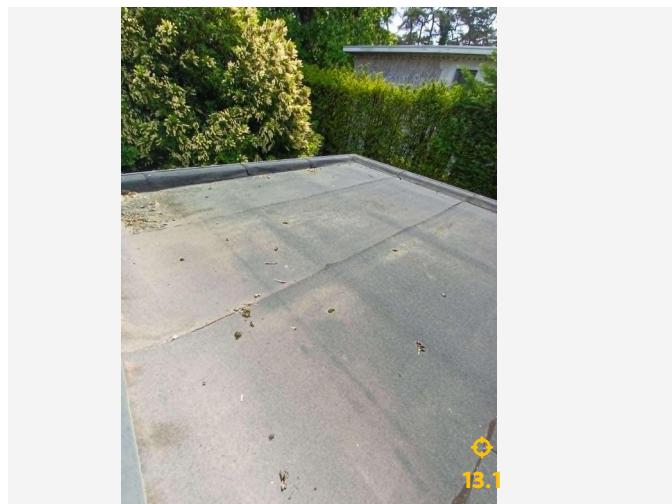
Fiche 13: roofing plat dak

Geen asbest
