Asbestinventarisatetest

Oudebaan 139, 2970 Schilde

Attestnummer : 20260201-000024.000

Uitgegeven op : 01.02.2026

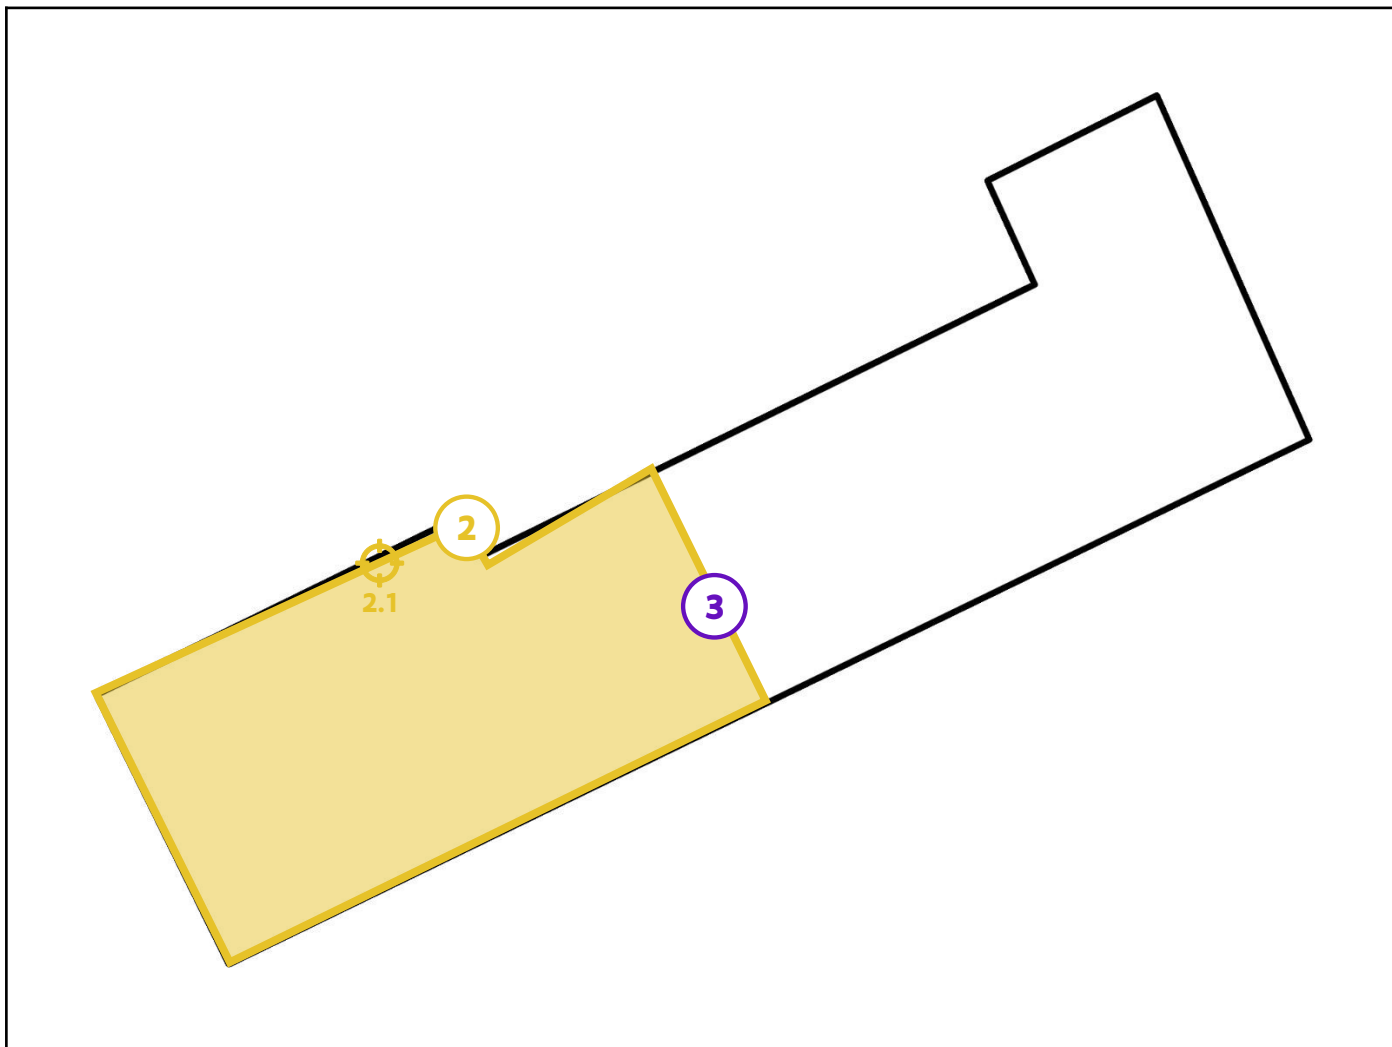
Plan 1.9: Hoofdgebouw plan

Beschrijving	Type	Actie
2. Onderdak oorspronkelijk deel (type Menuiserite)	Asbestmateriaal	Zorgvuldig beheren
2.1 Code: M02	Puntmonster	-
3. rookgaskanaal	Beperking	-

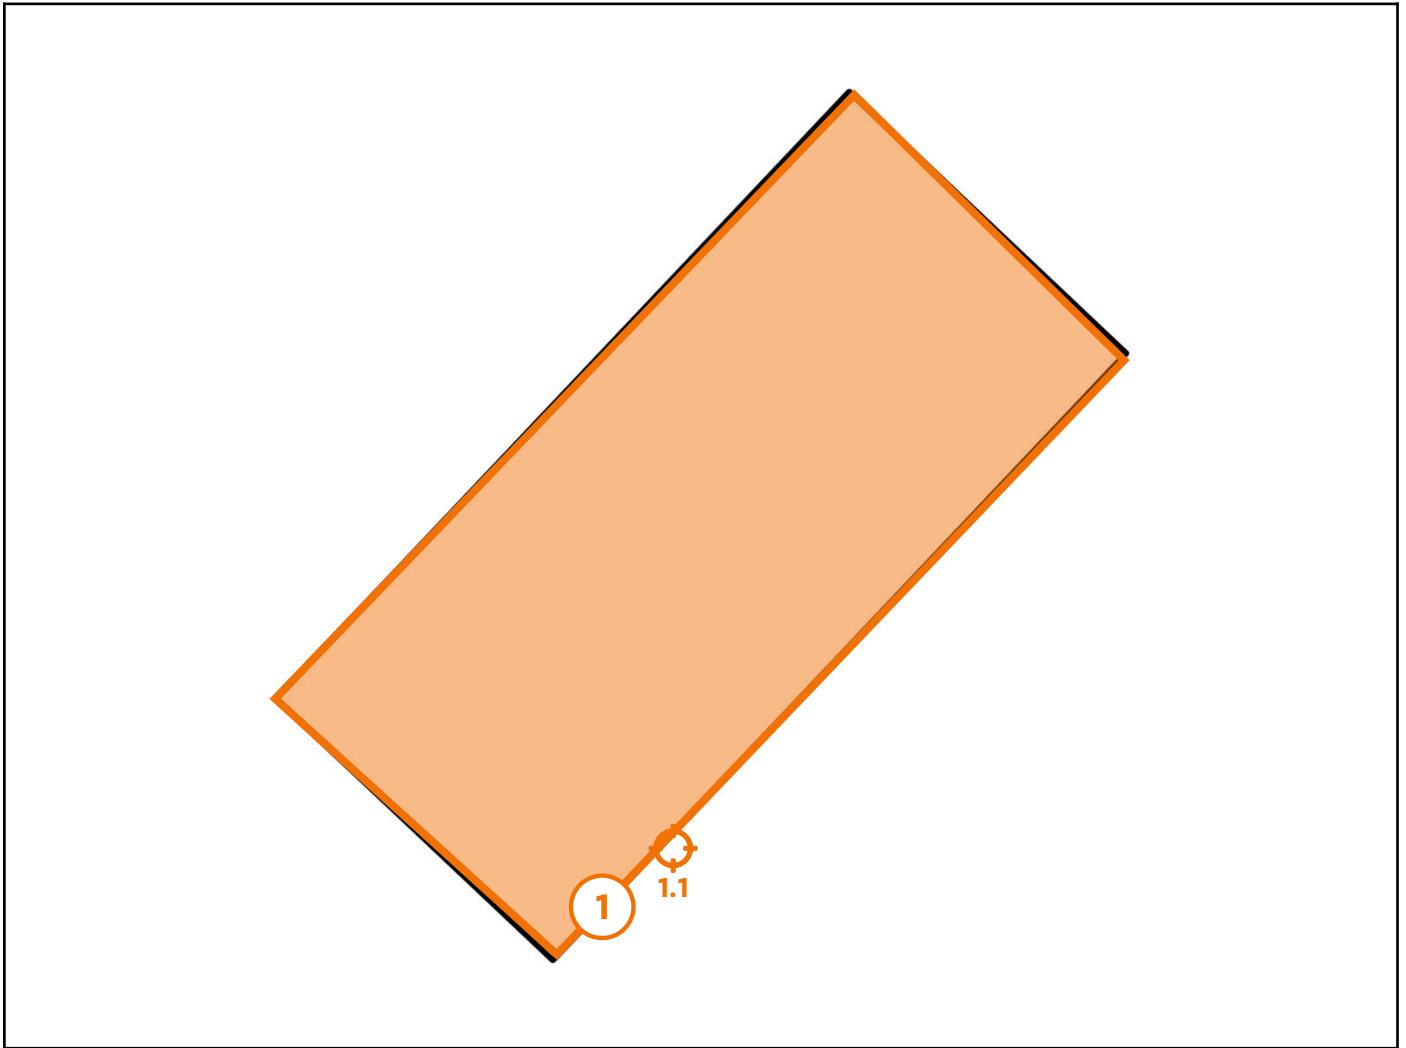
Plan 4.1: Paardenstal plan

Beschrijving	Type	Actie
1. golfplaten dak paardenstal	Asbestmateriaal	Verwijderen
1.1 Code: M03	Puntmonster	-

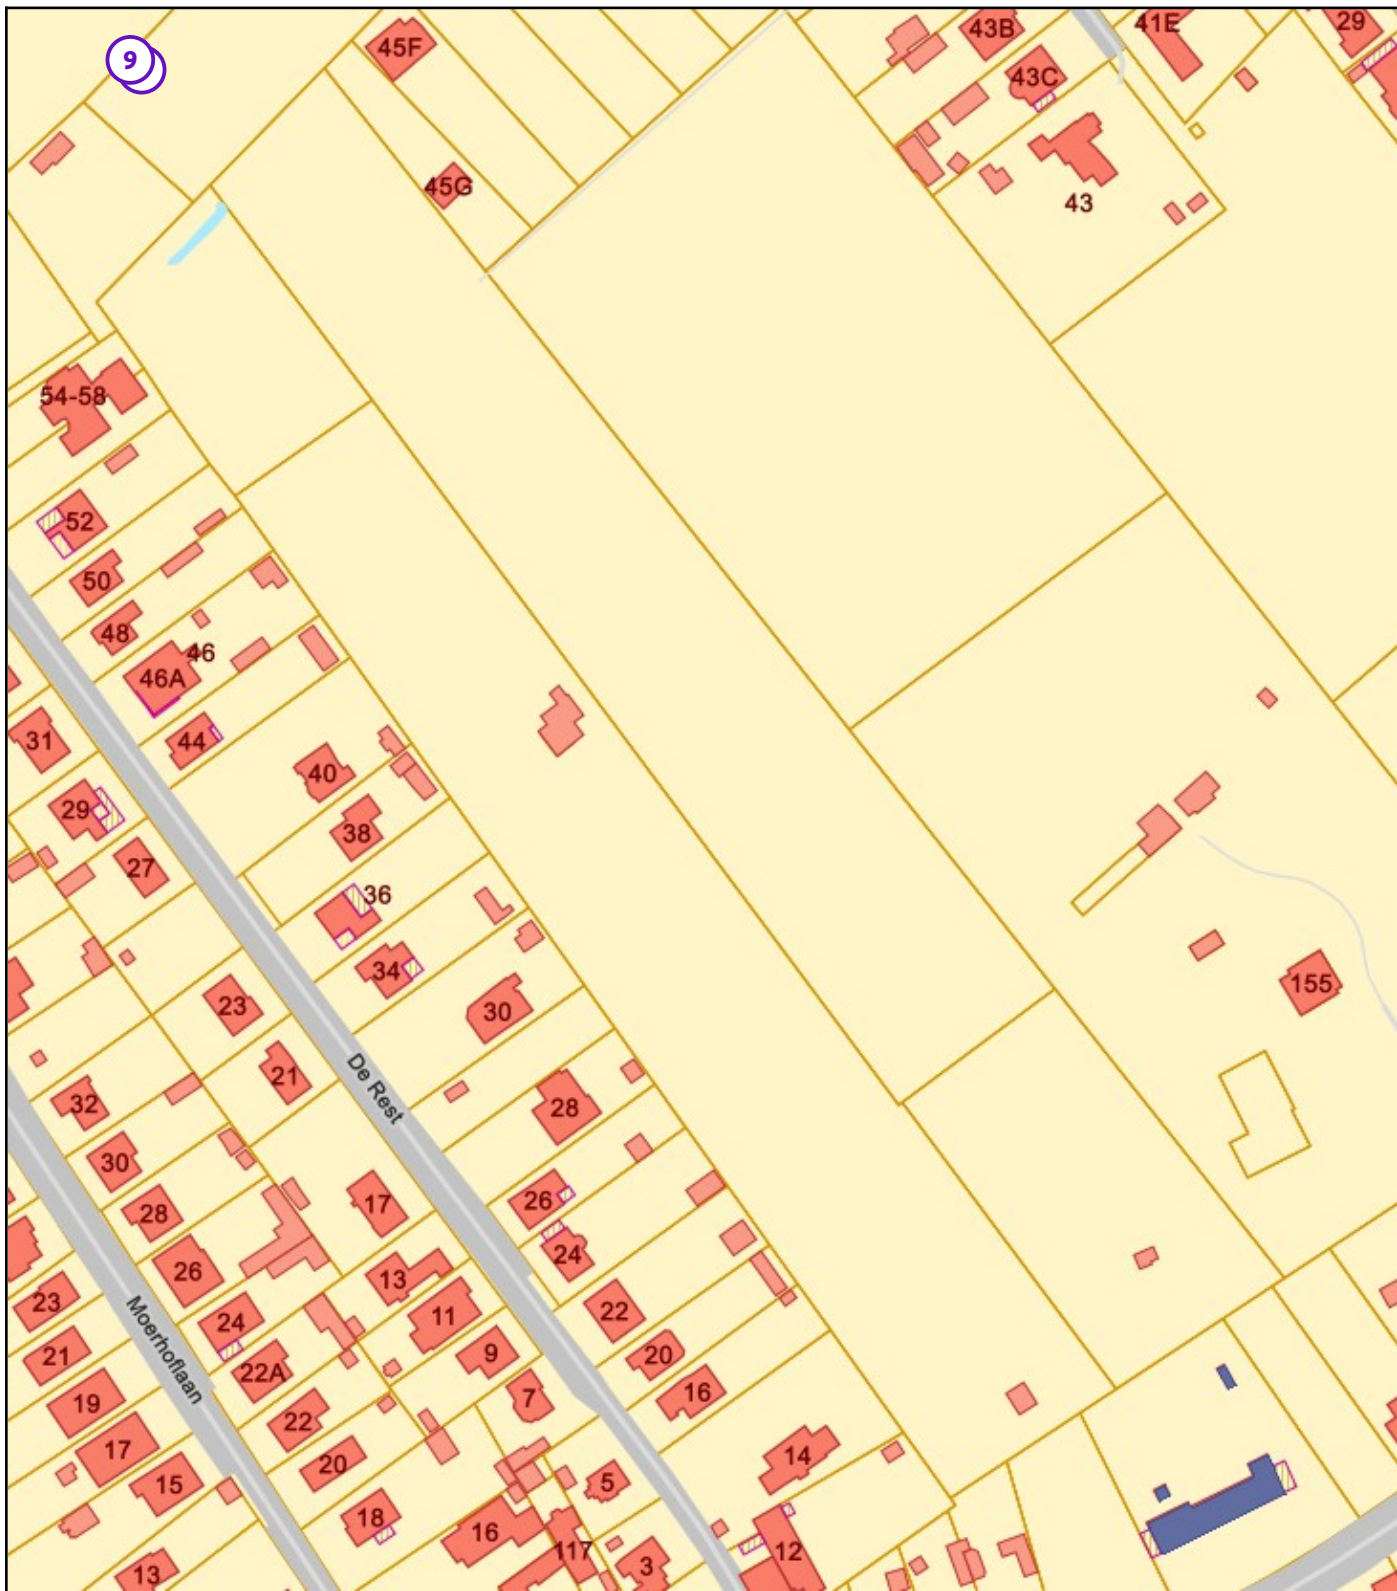
Plan 5.1: Afdruiptzones/afvloeizones

9. afdruiptzone golfplaten dak paardenstal	Afdruiptzone/afvloeizone	-
--	--------------------------	---

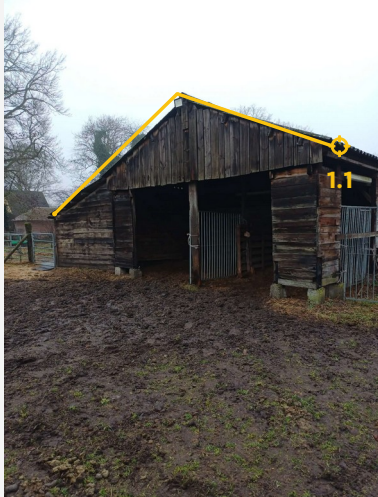
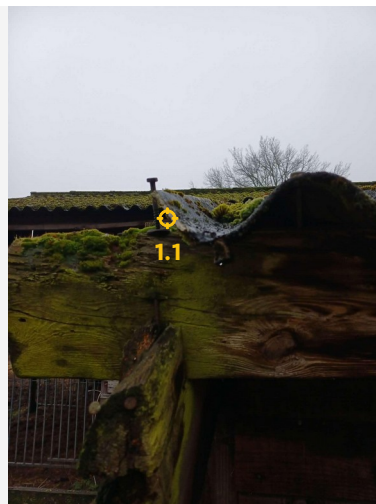
Het asbestmateriaal valt onder de mijlpaal van 2034.

Eindbeoordeling materiaalrisico	Verhoogd materiaalrisico en/of verhoogde kans op vezelvrijgave
---------------------------------	--

Gebondenheid	Categorie 1: hechtgebonden in oorsprong
Asbestsoort (vezeltype)	Crocidoliet aanwezig
Asbestconcentratie	Laag (< 50%)
Afschermingsgraad van het gehele materiaal	Geheel of deels vrij aan de buitenlucht
Toestand van het materiaal	Matig beschadigd, matig verweerd

#	Type	Referentie	Resultaat
1.1	Puntmonster	M03	Chrysotiel, Crocidoliet

Beschrijving	golfplaten dak paardenstal
Omgeving	Buiten
Primaire drager	Wand buitenschil
Asbestmateriaal	Dak- en gevelbekleding - Golfplaat
Bindmiddel van asbestmateriaal	Cement
Gebondenheid op basis van bindmiddel	Hecht
Hoeveelheid (oppervlakte - aantal)	<ul style="list-style-type: none">• 40,00 m² - 1 stuk
Totale oppervlakte	40,00 m ²
Eenvoudig bereikbaar	Ja
Bevestigingswijze	<ul style="list-style-type: none">• Geschroefd• Genageld, geniet
Identificatiemethode	Een monstername door de asbestdeskundige met laboanalyse door een asbestlabo.
Destructieve handeling voor identificatie	Nee

- Verwijder dit asbestmateriaal zo snel mogelijk. Volg de toestand goed op.
- Voer bijkomende staalname(s) uit.

De golfplaten mogen zelf worden verwijderd en naar het containerpark worden afgevoerd mits in acht name van de nodige veiligheidsmaatregelen

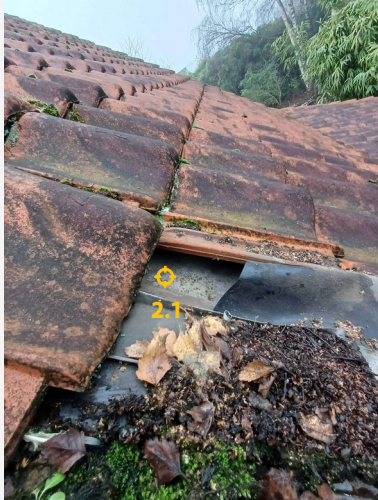
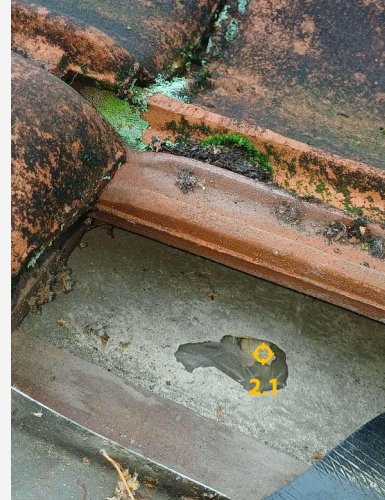
Fiche 2: Onderdak oorspronkelijk deel (type Menuiserie)

Het asbestmateriaal valt onder de mijlpaal van 2040.

Eindbeoordeling materiaalrisico	Laag materiaalrisico en/of verlaagde kans op vezelvrijgave
---------------------------------	--

Gebondenheid	Categorie 1: hechtgebonden in oorsprong
Asbestsoort (vezeltype)	Alleen chrysotiel
Asbestconcentratie	Laag (< 50%)
Afschermingsgraad van het gehele materiaal	Geheel of deels (ook) vrij aan de binnenlucht
Toestand van het materiaal	Licht beschadigd, licht verweerd. Intact calciumsilicaatmateriaal of categorie III 'gebondenheid'

#	Type	Referentie	Resultaat
2.1	Puntmonster	M02	Chrysotiel

Beschrijving	Onderdak oorspronkelijk deel (type Menuiserite)
Omgeving	Binnen
Primaire drager	Schuin dak
Asbestmateriaal	Plaat, paneel, tablet - Type Menuiserite
Bindmiddel van asbestmateriaal	Cement
Gebondenheid op basis van bindmiddel	Hecht
Hoeveelheid (oppervlakte - dikte - aantal)	<ul style="list-style-type: none"> • 300,00 m² - 1,00 cm - 1 stuk
Totaal volume	3,00 m ³
Eenvoudig bereikbaar	Ja
Bevestigingswijze	<ul style="list-style-type: none"> • Geklemd • Genageld, geniet
Identificatiemethode	Een monstername door de asbestdeskundige met laboanalyse door een asbestlabo.
Destructieve handeling voor identificatie	Nee
Opmerking	<p>Van het onderdak in het oorspronkelijke gedeelte is middels het opheffen van een dakpan een staal afgenomen. De hoeveelheid is een zo nauwkeurig mogelijke opmeting, waar evenwel kleine afwijkingen op mogelijk zijn.</p> <p>De inspanningsverplichtingen werden via steekproef uitgevoerd (bvb. optillen dakpan) en er werd een niet-asbestverdacht onderdak vastgesteld, maar de rest van het onderdak werd niet geïnspecteerd. Overige delen van het onderdak kunnen niet veilig bereikt worden voor volledige inspectie.</p> <p>Bij het standaard niet-destructief onderzoek wordt geen verborgen asbest geïnspecteerd waarvoor bedekkende materialen gedemonteerd, beschadigd of opengebroken moeten worden. Wenst de opdrachtgever ook ingesloten asbest te laten inspecteren dan kan hij de asbestdeskundige vrijwillig vragen om een aanvullend (destructief) onderzoek te doen, bijvoorbeeld voorafgaand aan werken of sloop.</p> <p>In het nieuwe gedeelte is er een volledige renovatie uitgevoerd in 2012-2013. Hiervan zijn de facturen als bewijsstukken in bijlage toegevoegd</p>

- Zorg voor een veilig beheer. Vermijd het beschadigen van het asbestmateriaal. Controleer de toestand jaarlijks op wijzigingen.
- Voer bijkomende staalname(s) uit.

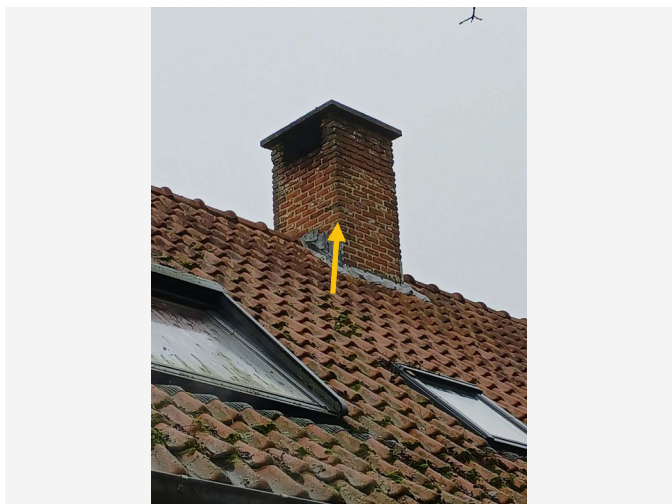
Tijdelijke beperking

Reden: Het te onderzoeken materiaal situeert zich hoger dan 3,50 m te rekenen vanaf een veilige ondergrond

Uitleg van de asbestdeskundige: Deze verplicht te beschrijven ruimte of materiaal is niet inspecteerbaar waardoor er op dit ogenblik in de databank geen adviesfiche De gemetste schoorsteen op het dak en de bijhorende schacht kan niet onderzocht worden aan de binnenzijde vanwege hoogtebeperking hoger dan 3m50 vanaf een veilige ondergrond. Aan de buitenzijde werden geen asbestverdachte materialen vastgesteld, maar aan de binnenzijde kunnen geen vaststellingen gedaan worden binnen dit niet-destructief onderzoek.oor kan opgesteld worden.

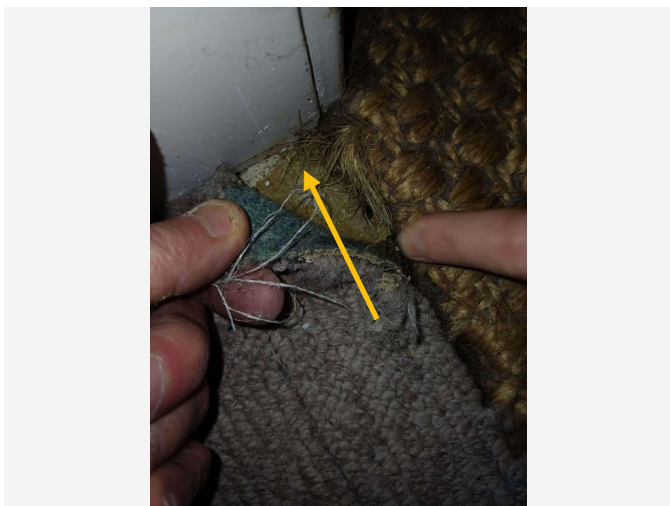
De vloeren op het gvl zijn betegeld, de vloeren op de verdieping zijn bekleedt met laminaat en of novillon en tapis plein, zodanig dat zonder destructief onderzoek de ondervloer niet waarneembaar en niet inspecteerbaar is. Er werden op een klein stukje waarneembare ondervloer geen asbestverdachte materialen waargenomen

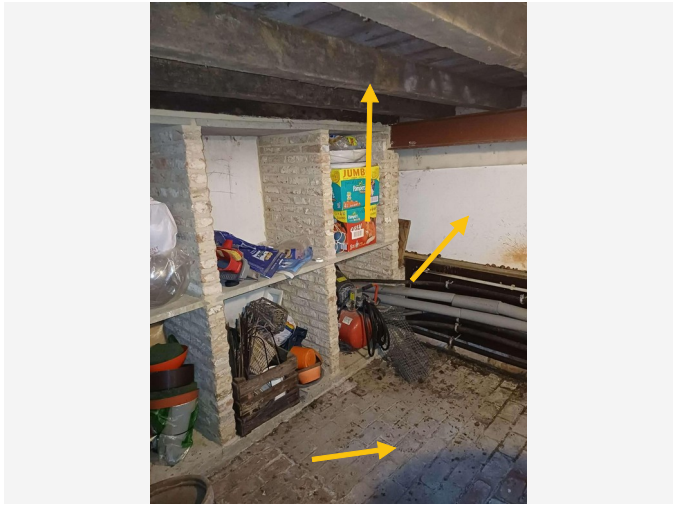
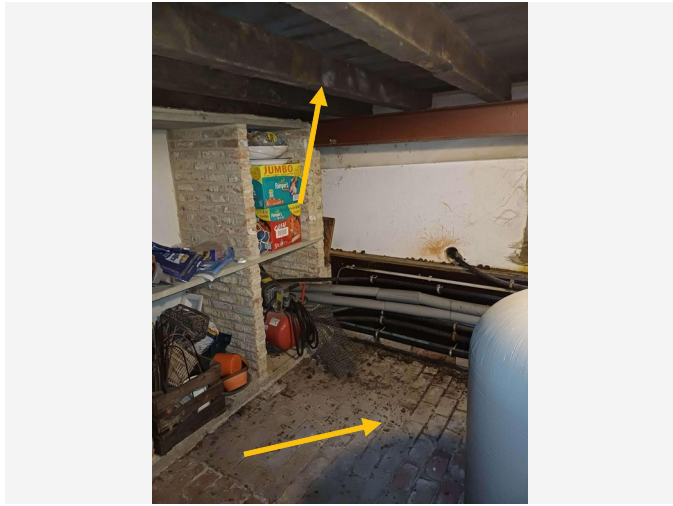
In de kelder werden geen asbestverdachte materialen waargenomen

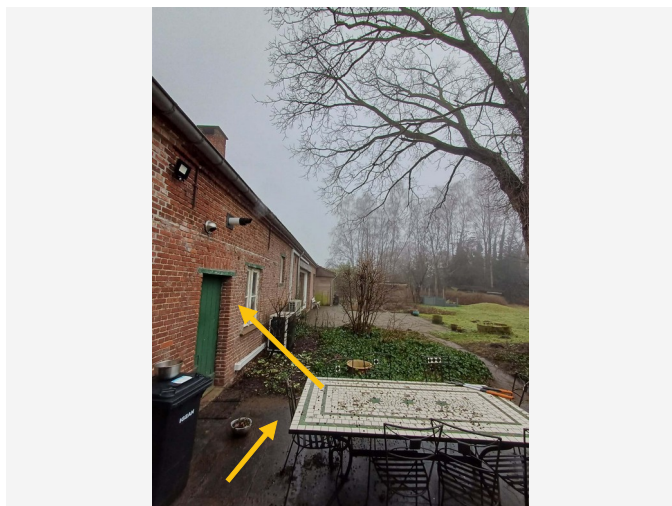
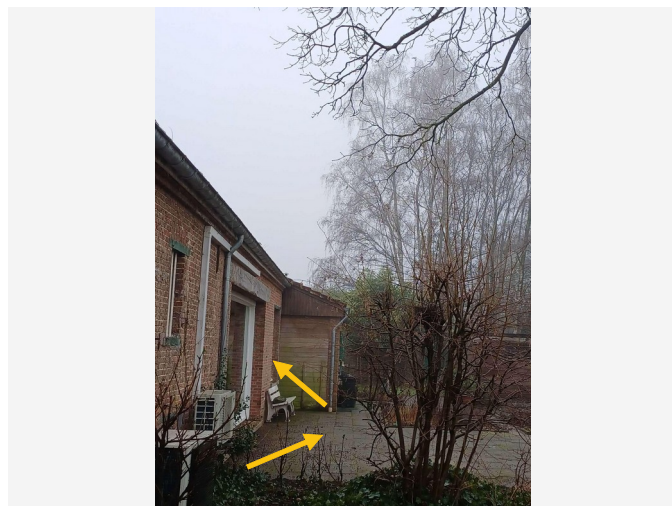
Op de terrassen werden geen asbestverdachte materialen waargenomen

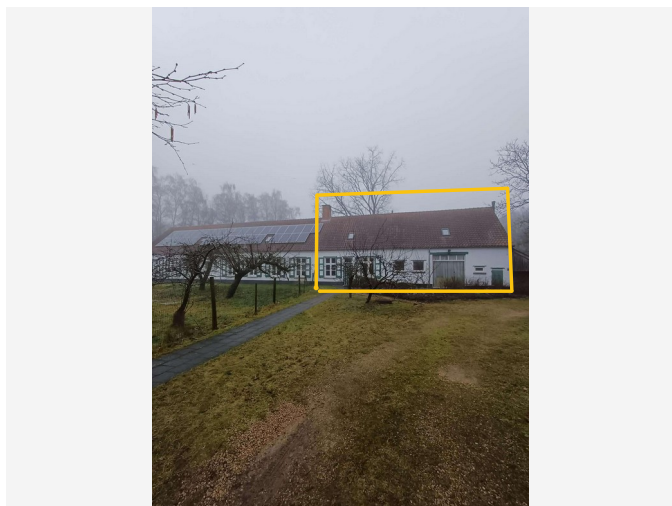
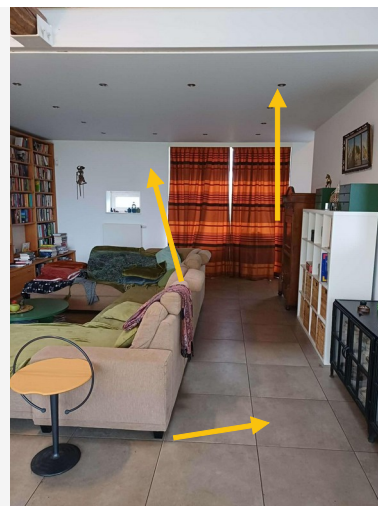
De linkerkant van de woning is volledig gerenoveerd in 2012-2013. Hier is geen staalname genomen (wel in het oorspronkelijke rechtergedeelte va het pand). Als bewijsdocumenten zijn ded facturen in bijlage toegevoegd

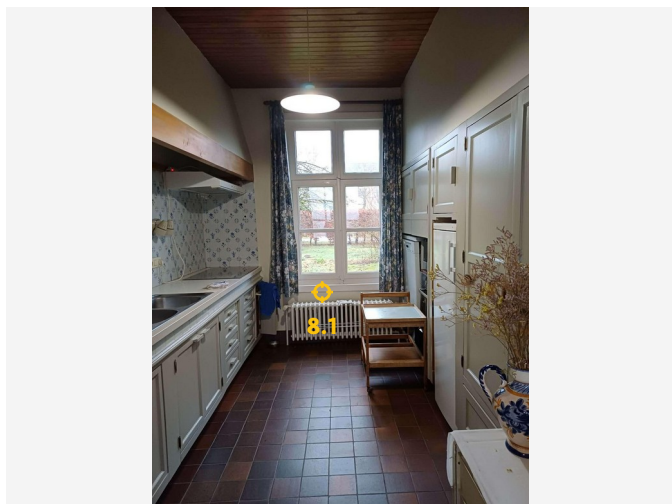
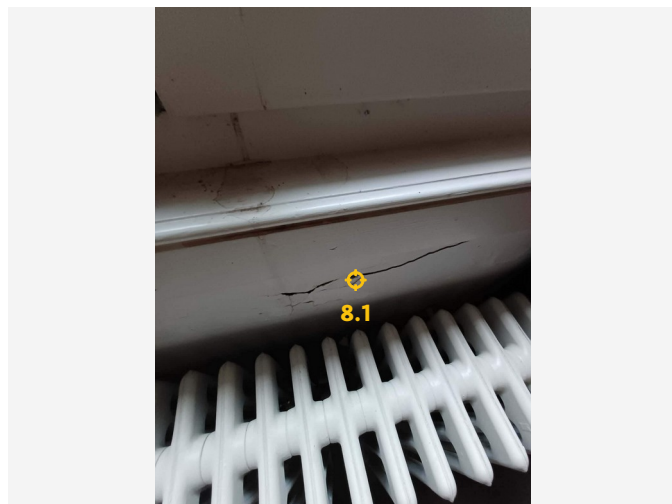
Fiche 8: pleisterwerk wand

Geen asbest

#	Type	Referentie	Resultaat
8.1	Mengmonster	M01	Geen asbest

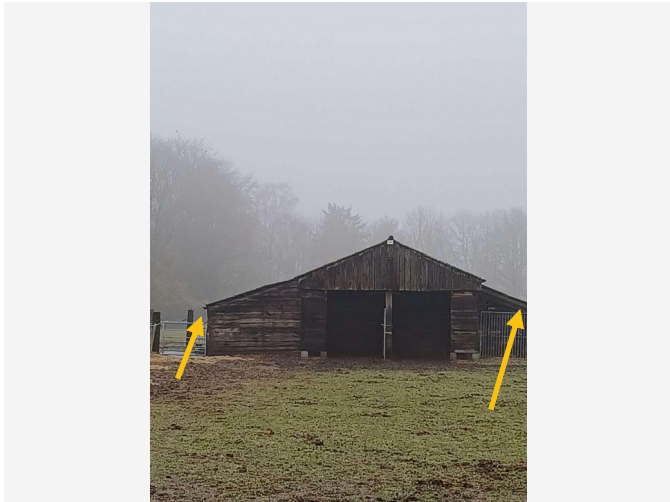
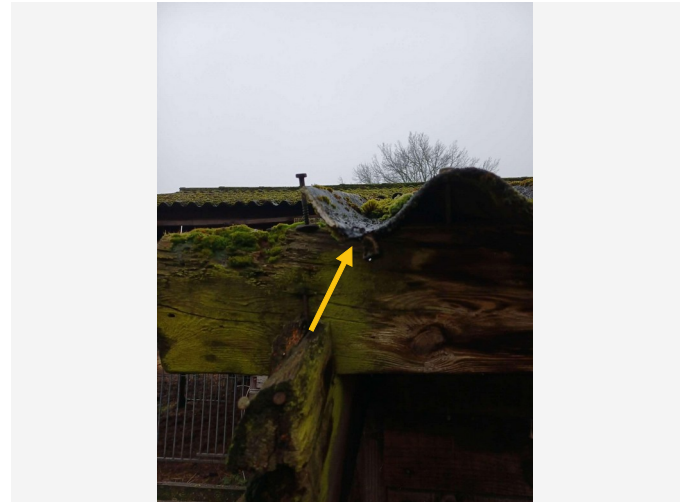
Afspoelend regenwater kan asbestdeeltjes van verweerde asbestcementen dak- of gevelbekleding meenemen naar de bodem. De asbestdeeltjes in de bodem vormen een laag risico: bodempartikels houden de asbestdeeltjes voldoende vast om gezondheidsrisico's te vermijden. Door deze asbesthoudende bodemzone zorgvuldig te beheren, vermijdt u gezondheidsrisico's.

Beschrijving	afdruipzone golfplaten dak paardenstal
Bron van de asbestdeeltjes	Bron is nog aanwezig
Type	Afdruipzone dak
Afmetingen (lengte - breedte - diepte)	• 30,00 m - 0,50 m - 0,30 m
Geraamd volume	4,50 m ³

- Om het afspoelen van asbestdeeltjes te stoppen, is het verstandig om de verwijdering van de dak- of gevelbekleding in te plannen en in afwachting hiervan een dakgoot te plaatsen om het regenwater af te voeren naar de riolering.
- Vermijd dat kinderen spelen in de bodemzone door bijvoorbeeld dichte begroeiing aan te brengen.
- Voorzie een buitenmat om schoenen te vegen en reinig de mat en de toegangsruimte regelmatig met water.
- Voorzie een looprooster over de bodemzone om te vermijden dat gronddeeltjes aan de schoenen blijven kleven.
- Verwijder de golfplaten (zie aparte brofiche)

De uitgraving van een afdruiptzone gebeurt volgens de methodiek "eenvoudige handelingen". Vermijd daarbij vermenging met andere bodem en laat de uitgegraven asbesthoudende grond afvoeren naar een daartoe vergunde stortplaats. Voor de uitgraving wordt een richtdiepte van 30 cm gehanteerd.
