Asbestinventarisatetest

Brechtsebaan 280, 2900 Schoten

Attestnummer : 20240730-000235.000

Uitgegeven op : 30.07.2024

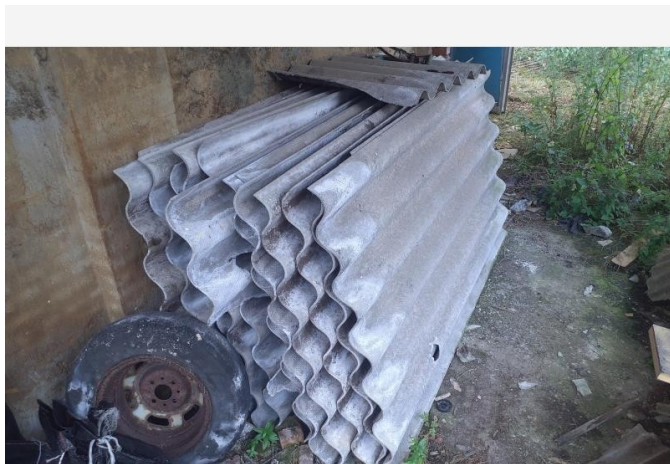
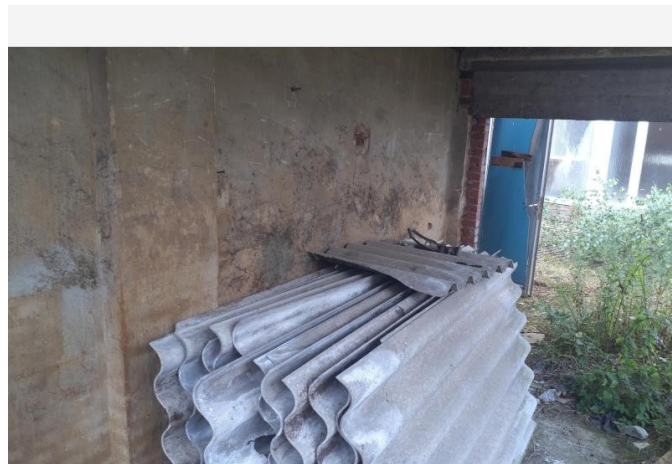
| Beschrijving | Restanten golfplaten |
| Aanwezige resten | stukken gedemonteerde golfplaten achter het tuinhuis |
| Totaal gewicht | 16,00 kg |

Dringend verwijderen

- Verwijder het asbestafval.

- Eenvoudige handelingen: mag via doe-het-zelf of door werknemer(s) met opleidingsattest eenvoudige handelingen
Hechtgebonden toepassing. Deze kunnen in hun geheel ter plaatse luchtdicht verpakt en afgevoerd worden naar het containerpark, mits gebruik makende van de nodige beschermingsmaatregelen.

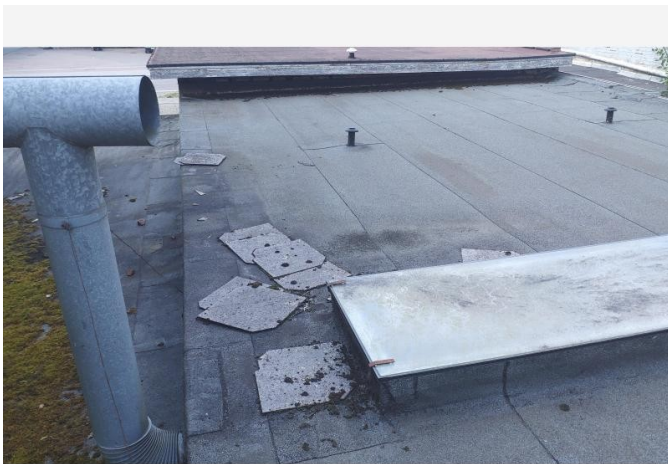
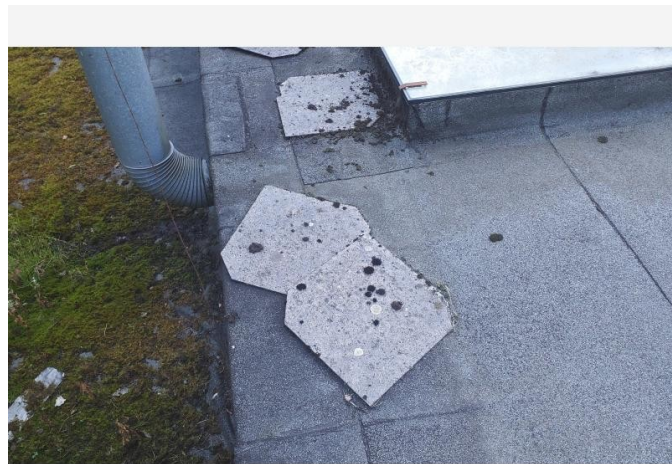
Fiche 2: gevel leien los op dak

| Beschrijving | gevel leien los op dak |
| Aanwezige resten | enkele losgekomen leien van de gevel op het dak en mogelijk ook bij het puin, of in de overwoekerde tuin |
| Totaal gewicht | 10,00 kg |

Dringend verwijderen

- Verwijder het asbestafval.

- Eenvoudige handelingen: mag via doe-het-zelf of door werknemer(s) met opleidingsattest eenvoudige handelingen
Hechtgebonden, deze kunnen als asbestafval afgevoerd worden zonder deze te beschadigen. Deze dien ter plaatse dubbel verpakt te worden in de daarvoor voorziene zakken. Let op het gebruik van de nodige persoonlijke bescherming. Het is aangeraden deze te bevochtigen alvorens deze weg te nemen.

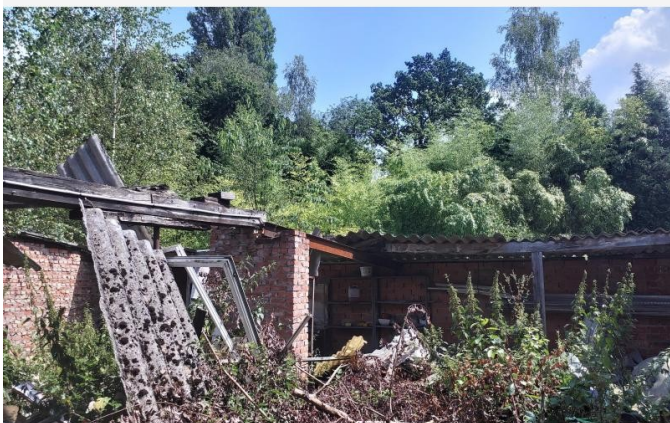
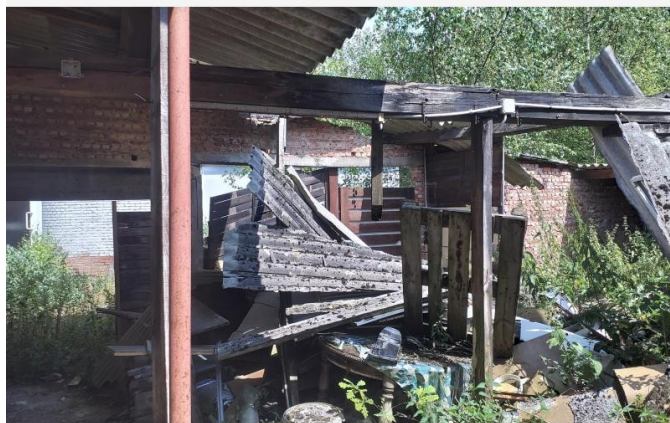
Fiche 3: puin met brokstukken stukken golfplaten

| Beschrijving | puin met brokstukken stukken golfplaten |
| Aanwezige resten | het dak met golfplaten boven de schuur is voor een groot deel ingestort, waarvan een deel in brokstukken in het puin is terecht gekomen. Het puin dient dan ook als asbestafval behandeld te worden. |
| Totaal gewicht | 100,00 kg |

Dringend verwijderen

- Verwijder het asbestafval.

- Eenvoudige handelingen: enkel door erkend asbestverwijderaar
Gezien deze platen gebroken zijn dient dit puin door een erkende asbestverwijderaar verwijderd worden. Gezien het om een buitenomgeving en van oorsprong hechtgebonden materialen zijn kan dit met eenvoudige handelingen.

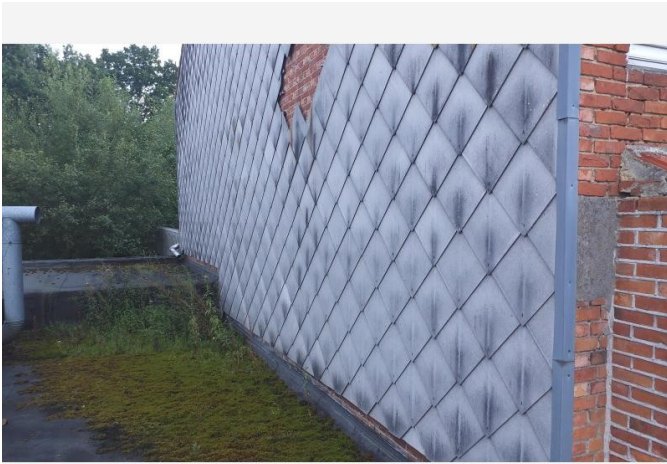
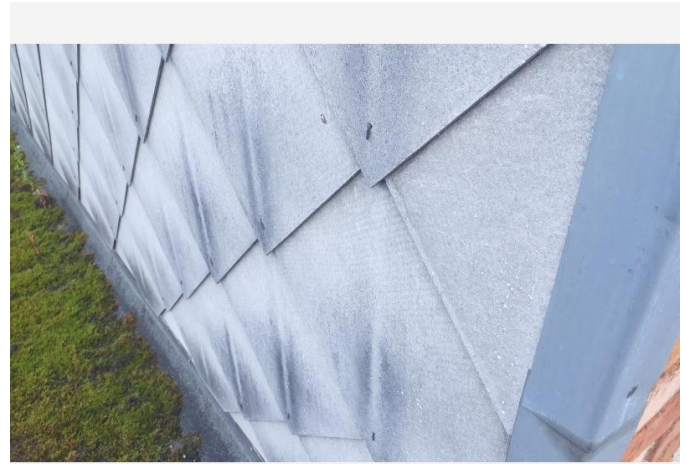
| Eindbeoordeling materiaalrisico | Laag materiaalrisico en/of verlaagde kans op vezelvrijgave |

| Asbestsoort (vezeltype) | Crocidoliet aanwezig |
| Toestand van het materiaal | Licht beschadigd, licht verweerd. Intact calciumsilicaatmateriaal of categorie III 'gebondenheid' |

| Beschrijving | Leien gevel |
| Totale oppervlakte | 75,00 m ² |

Verwijderen

- Zorg voor een veilig beheer en verwijder dit asbestmateriaal wanneer het bij werken eenvoudig bereikbaar wordt. Controleer de toestand jaarlijks op wijzigingen.

- Eenvoudige handelingen: mag via doe-het-zelf of door werknemer(s) met opleidingsattest eenvoudige handelingen
Hechtgebonden toepassing, deze mag door de doe het zelfver verwijderd worden mits gebruik makende van de nodige bescherming, en zonder deze te breken. Wanneer deze niet verwijderd kunnen worden zonder te breken dient dit door een erkende asbestverwijderaar verwijderd te worden.
- Eenvoudige handelingen: enkel door erkend asbestverwijderaar
Gezien de verschillende aanwezige asbesttoepassingen is het aangewezen alles tegelijk door een erkende asbestverwijderaar te laten verwijderen.

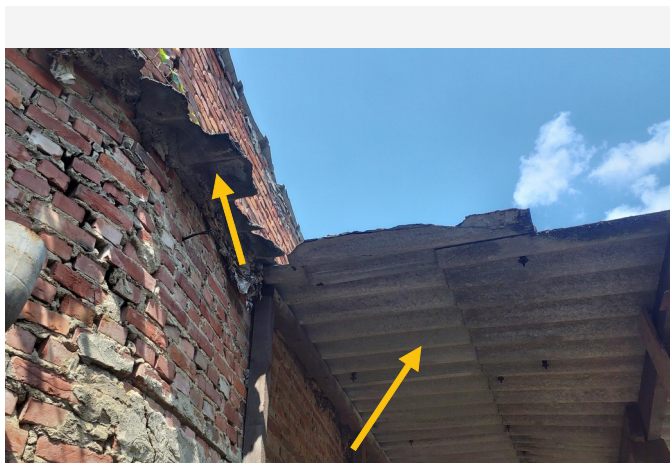
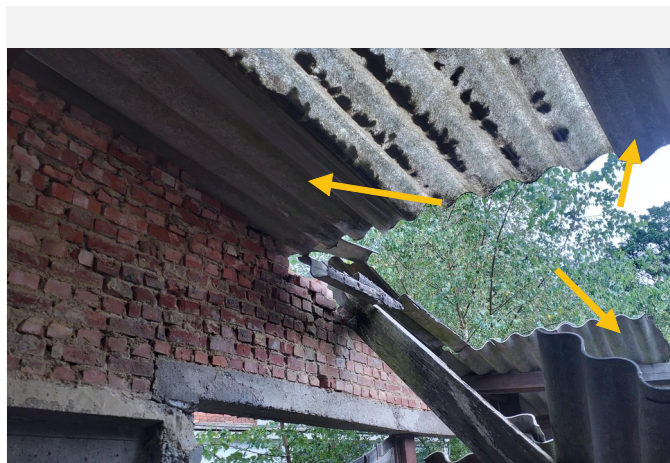
| Eindbeoordeling materiaalrisico | Verhoogd materiaalrisico en/of verhoogde kans op vezelvrijgave |

| Asbestsoort (vezeltype) | Crocidoliet aanwezig |
| Toestand van het materiaal | Matig beschadigd, matig verweerd |

| Opmerking | De hoeveelheid is een schatting en kan afwijken van de werkelijke toestand. Er is een schuur van +- 50 m ² die voorzien was van een golfplaten dak. Een deel van dit oppervalk is nog aanwezig, een deel is ingestort en als puin op de grond. |

Verwijderen

- Verwijder dit asbestmateriaal zo snel mogelijk. Volg de toestand goed op.

- Eenvoudige handelingen: enkel door erkend asbestverwijderaar
Gezien de schade aan diverse platen en de instabiliteit van de constructie is het niet mogelijk deze platen zonder verdere beschadigingen te verwijderen. Daarom dienen deze door een erkende asbestverwijderaar verwijderd te worden.

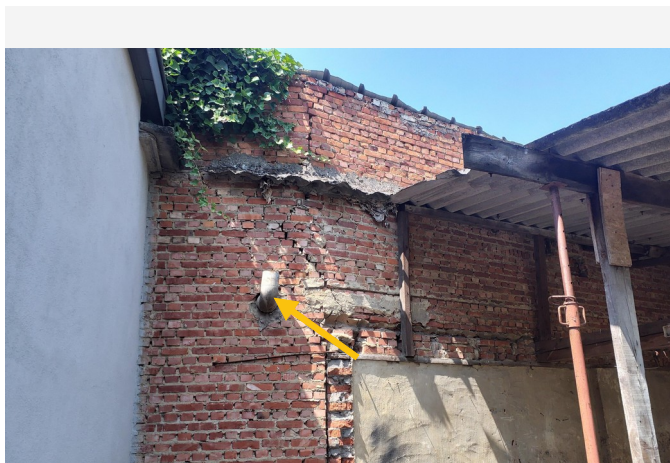
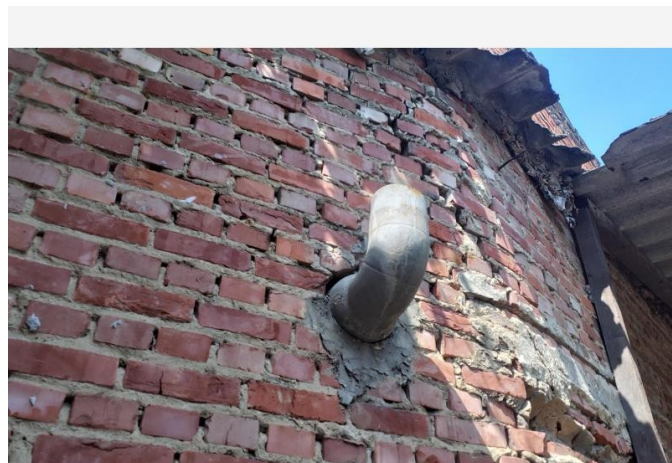
| Opmerking | De hoeveelheid is een schatting en kan afwijken van de werkelijke toestand |

- Eenvoudige handelingen: mag via doe-het-zelf of door werknemer(s) met opleidingsattest eenvoudige handelingen
Hechtgebonden toepassing, kan zelf verwijderd worden mits deze in 1 geheel op een veilige manier kan weggenomen worden zonder deze te beschadigen eventueel door enkele bakstenen te verwijderen van de gemetste schouw. Er wordt aangeraden deze vooraf te bevochtigen of te fixeren, en gebruik te maken van p3 mondkmaskers op de locatie dubbel in plasticen zakken te verpakken. Indien deze niet in zijn geheel kunnen verwijderd worden dient dit te gebeuren door een werknemer met 8u opleiding voor verwijdering asbest eenvoudige handelingen.

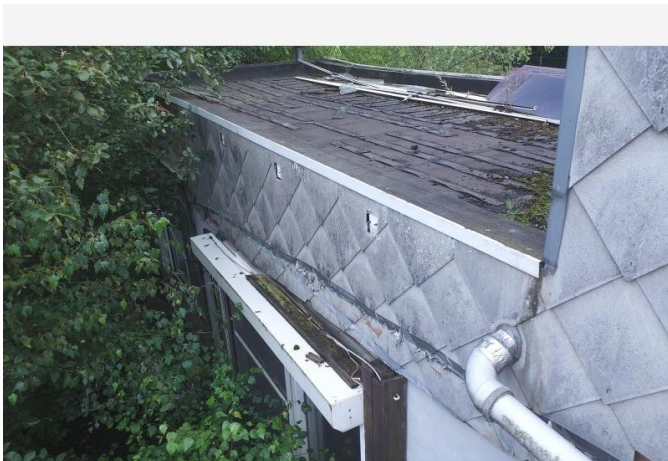
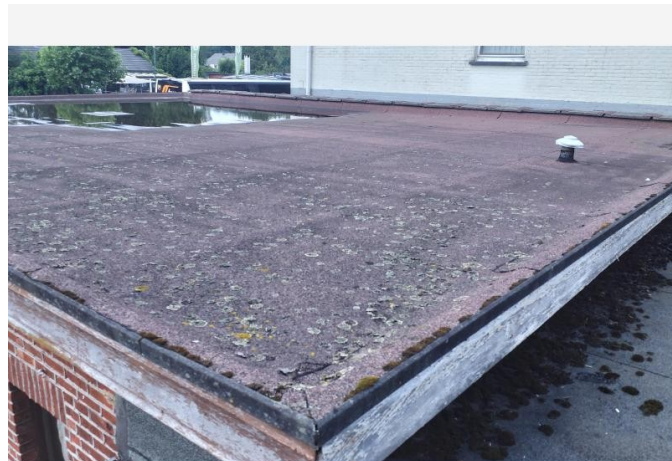
| Identificatiemethode | <p>Vaststelling zonder monsternamen</p> <p>Motivatie: Groot risico op structurele gevolgschade (lekkage, werking installatie,...)</p> |
| Opmerking | <p>Roofing wordt gezien als asbest verdacht tenzij dmv staalanalyse met labo onderzoek kan aangetoond worden dat er geen asbest is vastgesteld in de roofing, of wanneer met een bewijsdocument kan aangetoond worden dat de volledige dakbedekking (alle lagen tot op de drager) na 2000 is aangelegd. Gezien labo onderzoek risico op lekkage veroorzaakt wordt aangeraden dit te doen wanneer er gepland wordt de dakbedekking te vernieuwen. Enkel wanneer is bewezen dat er geen asbest in alle aanwezige lagen is verwerkt, mag deze met een nieuwe laag bedekt worden.</p> <p>De hoeveelheid is een schatting en kan afwijken van de werkelijke toestand</p> |

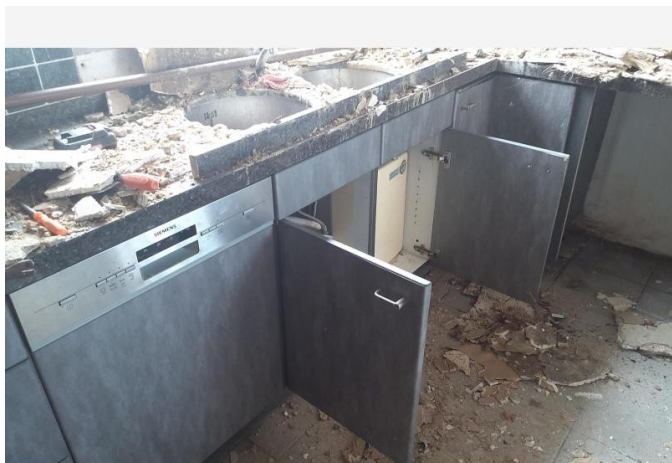
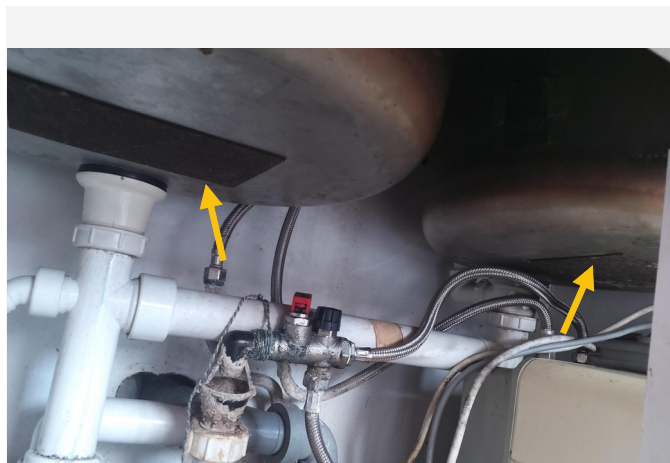
| Opmerking | Dit betreft een heel kleine hoeveelheid, hechtgebonden met laag percentage asbest indien dit een asbesthoudende variant betreft. |
