Asbestinventarisatetest

Wezelsebaan 226, 2900 Schoten

Attestnummer : 20260602-000323.000

Asbestveilig (maar niet asbestvrij)

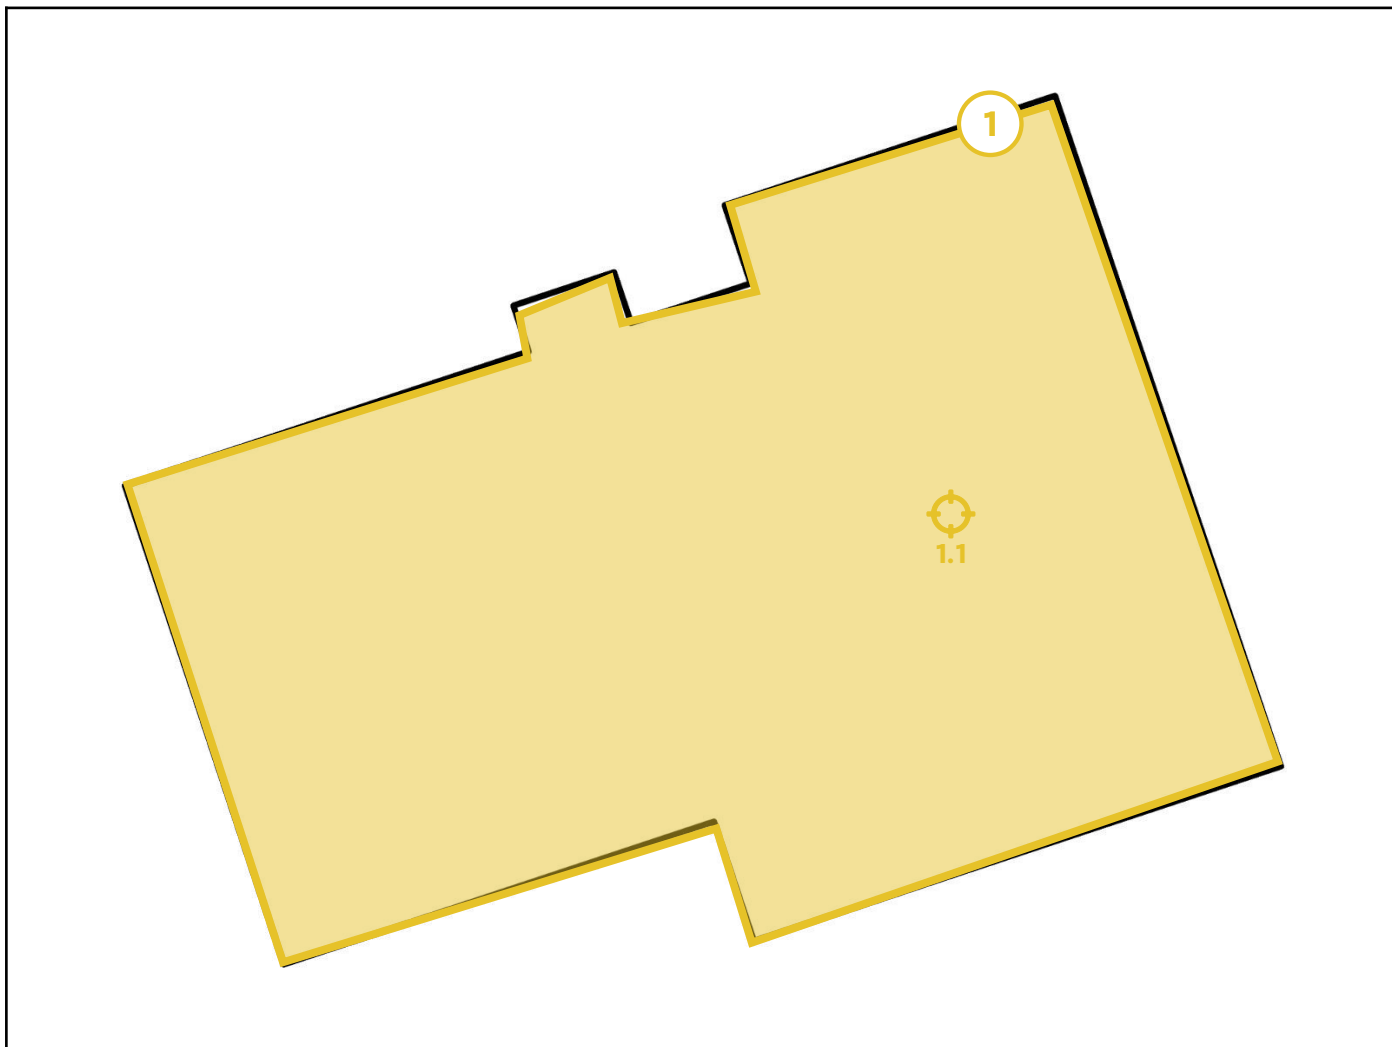
Plan 1.5: woning plan

| Beschrijving | Type | Actie |
|---|---|---|
| 1. Onderdak (type Menuiserite) | Asbestmateriaal | Zorgvuldig beheren |

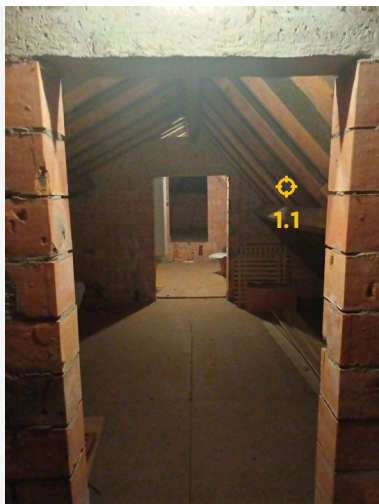
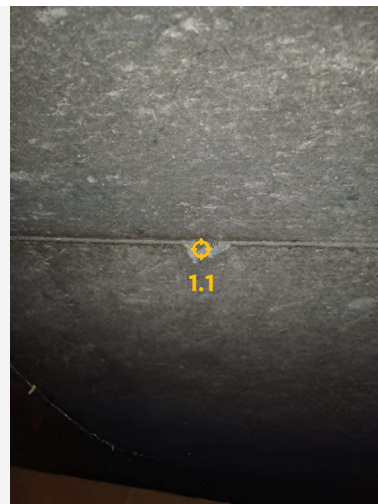
Het asbestmateriaal valt onder de mijlpaal van 2040.

| Eindbeoordeling materiaalrisico | Laag materiaalrisico en/of verlaagde kans op vezelvrijgave |

| Gebondenheid | Categorie 1: hechtgebonden in oorsprong |
| Asbestsoort (vezeltype) | Alleen chrysotiel aanwezig |
| Asbestconcentratie | Laag (< 50%) |
| Afschermingsgraad van het gehele materiaal | Geheel of deels vrij aan de binnenlucht, maar geen contact met binnenluchtstromen |
| Toestand van het materiaal | Licht beschadigd, licht verweerd. Intacte calciumsilicaatplaat of materiaal met categorie 3-gebondenheid |

| # | Type | Referentie | Resultaat |
|---|---|---|---|
| 1.1 | Puntmonster | M03 | Chrysotiel |

| Beschrijving | Onderdak (type Menuiserite) |

Zorgvuldig beheren

- Zorg voor een veilig beheer. Vermijd het beschadigen van het asbestmateriaal. Controleer de toestand jaarlijks op wijzigingen.

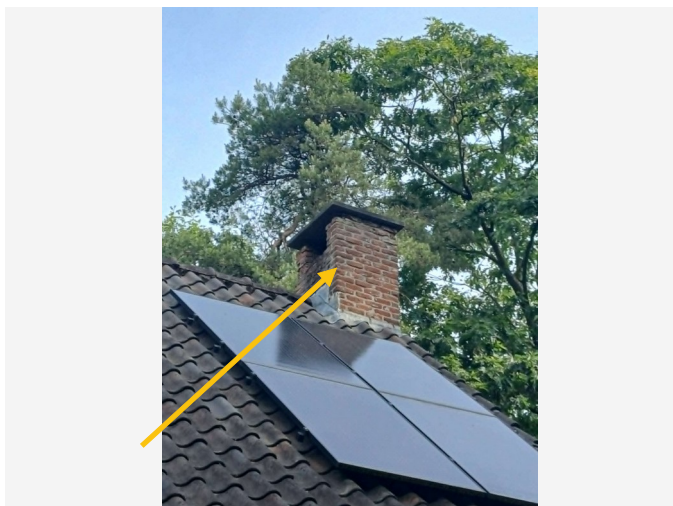
Tijdelijke beperking

Reden: Het te onderzoeken materiaal situeert zich hoger dan 3,50 m te rekenen vanaf een veilige ondergrond

Uitleg van de asbestdeskundige: De gemetste schoorsteen op het dak en de bijhorende schacht kan niet onderzocht worden aan de binnenzijde vanwege hoogtebeperking hoger dan 3m50 vanaf een veilige ondergrond. Aan de buitenzijde werden geen asbestverdachte materialen vastgesteld, maar aan de binnenzijde kunnen geen vaststellingen gedaan worden binnen dit niet-destructief onderzoek.

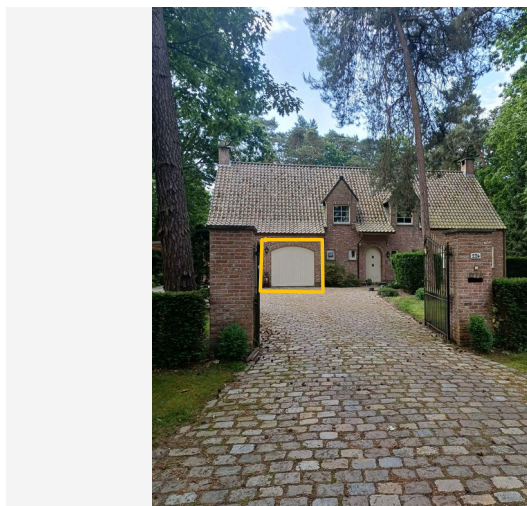
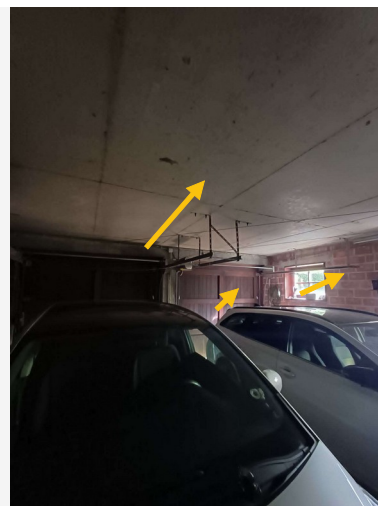
De garages (inpandig): er werden geen asbestverdachte materialen waargenomen

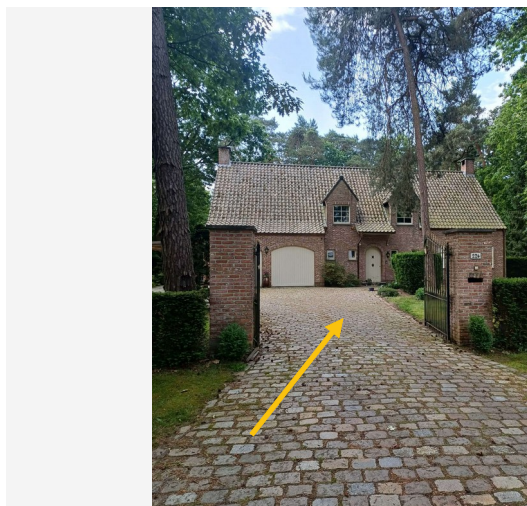
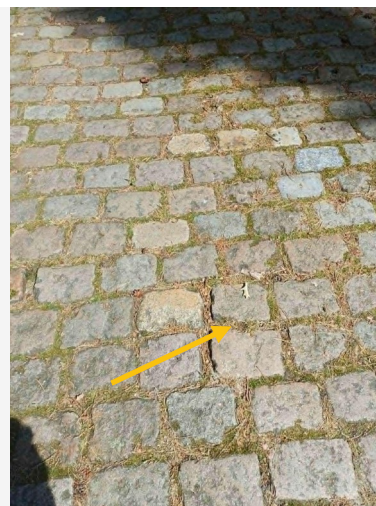
De oprit bestaat uit kasseien en is derhalve niet asbestverdacht

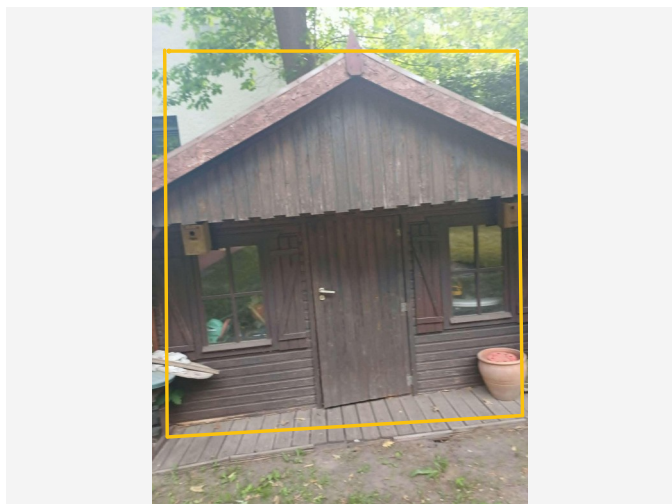
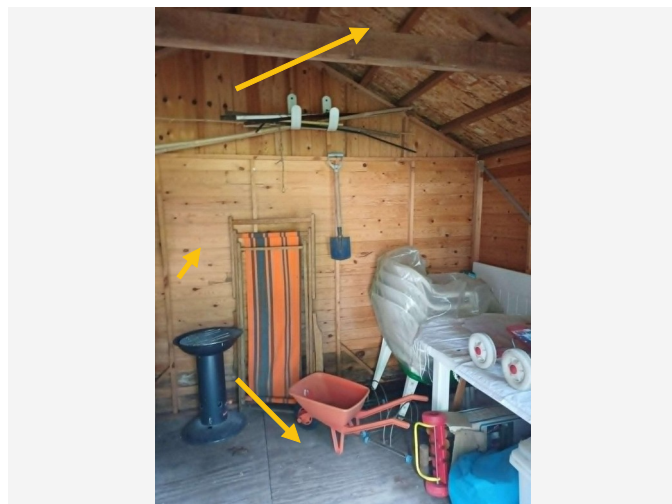
In en aan het tuinhuis zijn geen asbestverdachte materialen waargenomen

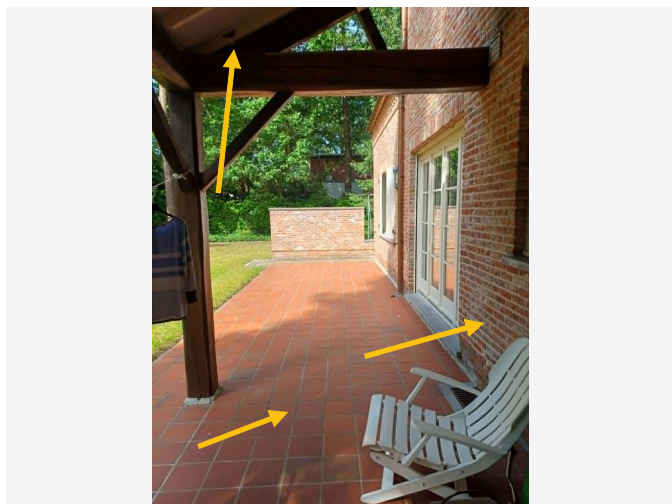
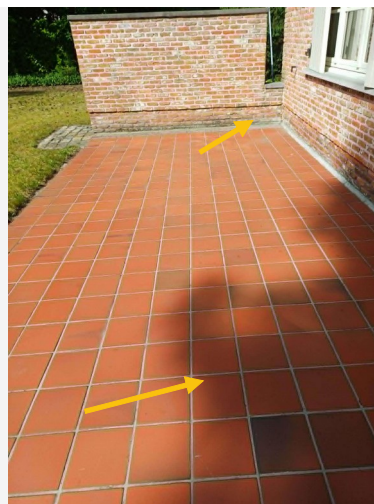
Op het terras zijn geen asbestverdachte materialen waargenomen

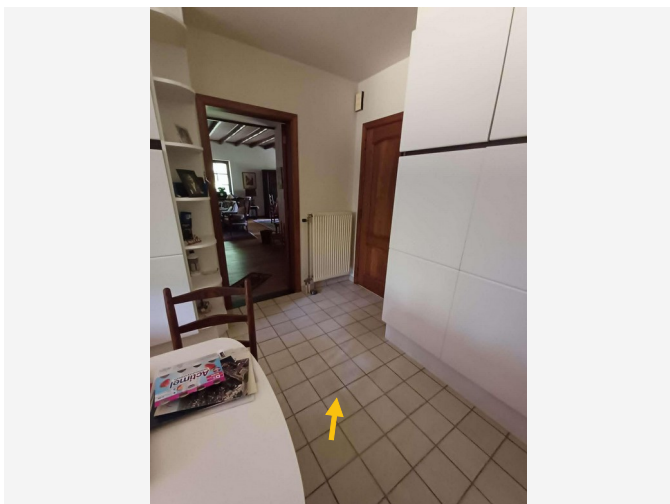
De vloeren zijn volledig betegeld of bekleedt met tapis plein, laminaat en novillon waardoor zonder destructief onderzoek de ondervloer niet waarneembaar en niet inspecteerbaar is. Er werden geen asbestverdachte materialen vastgesteld

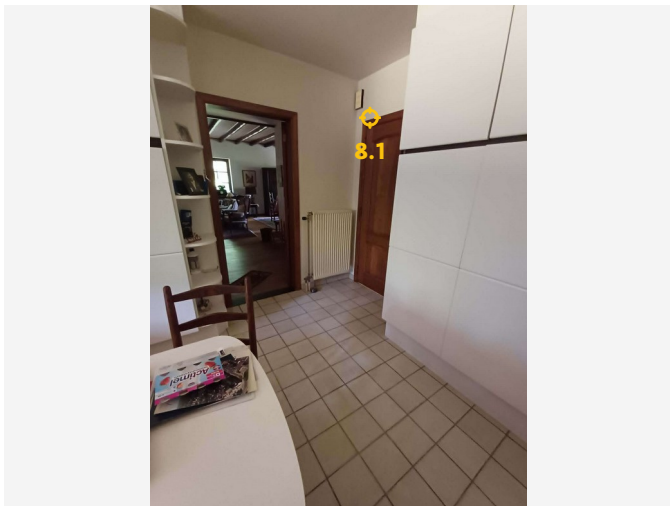
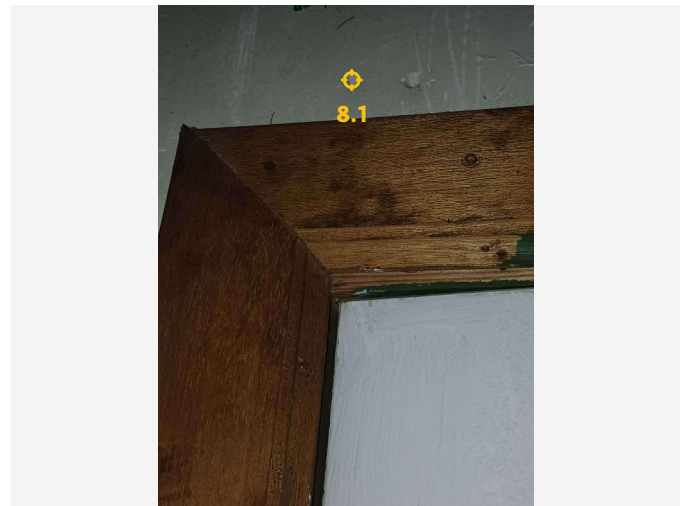
Geen asbest

| # | Type | Referentie | Resultaat |
|---|---|---|---|
| 8.1 | Mengmonster | M01 | Geen asbest |

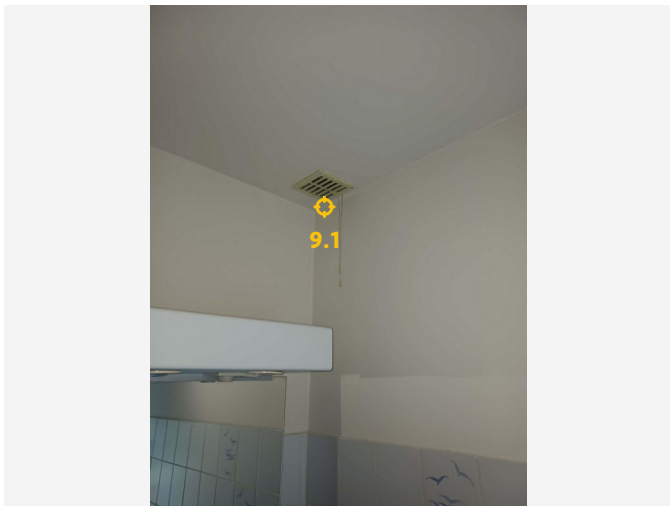
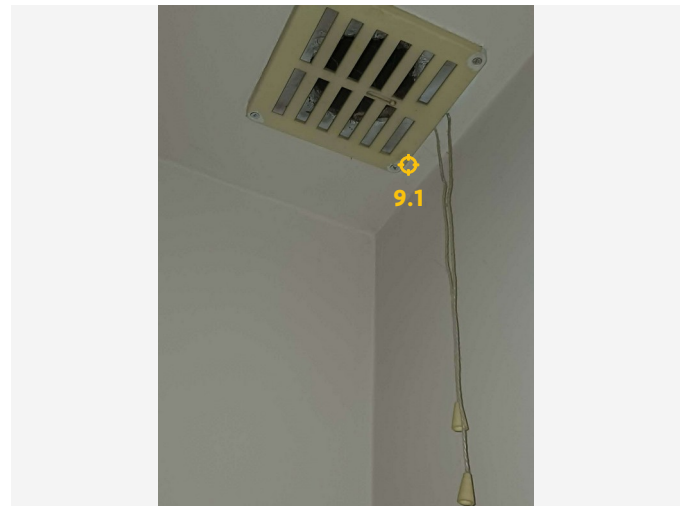
Fiche 9: pleisterwerk plafond

Geen asbest

| # | Type | Referentie | Resultaat |
|---|---|---|---|
| 9.1 | Mengmonster | M02 | Geen asbest |

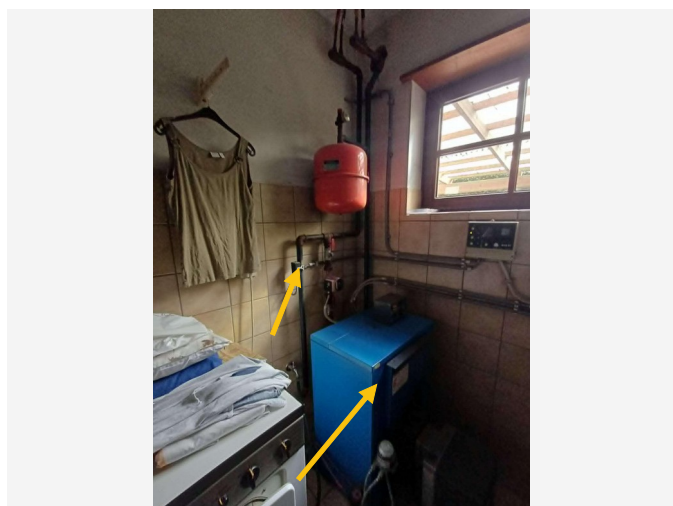
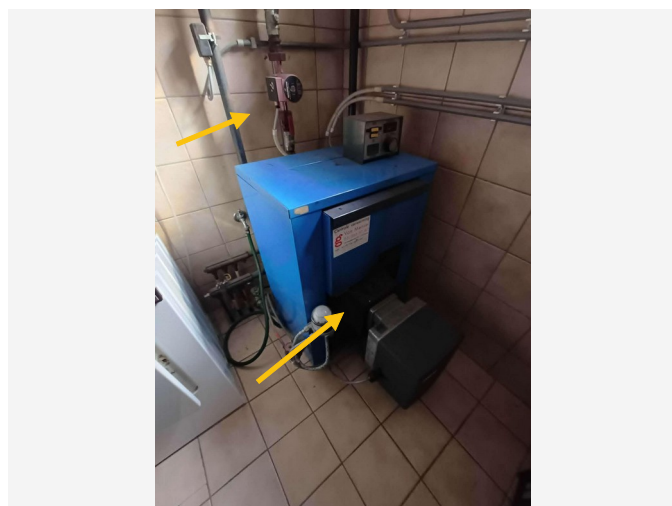
| Beschrijving | Notitie | Terug te vinden op plannen |
|---|---|---|
| Fiche 10: CV-brander (niet verdacht) | De CV-brander bevat geen asbestverdachte materialen. | - |

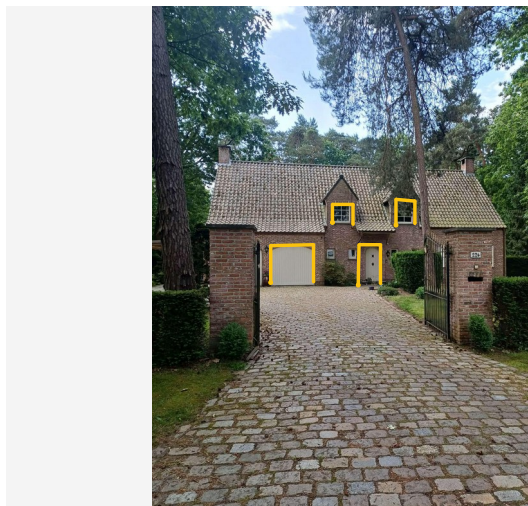
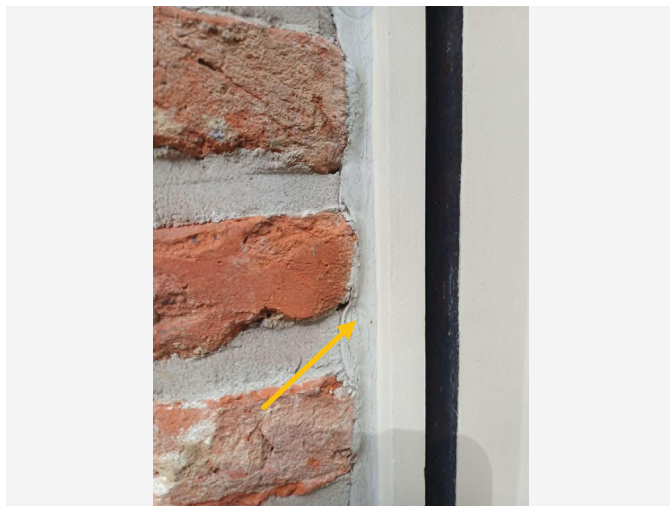
| Beschrijving | Notitie | Terug te vinden op plannen |
|---|---|---|
| Fiche 11: mastiek | De mastiek zijn siliconen en derhalve niet asbestverdacht | - |

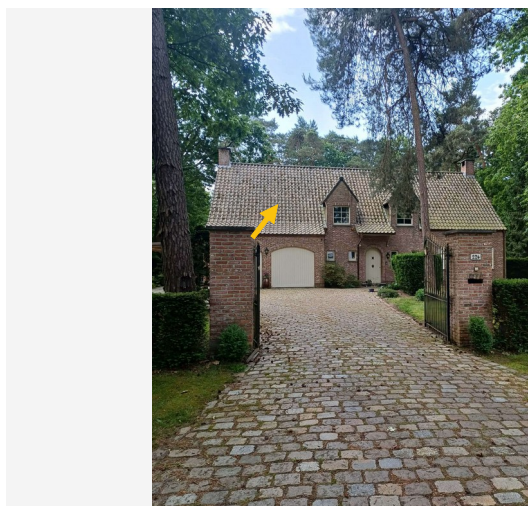
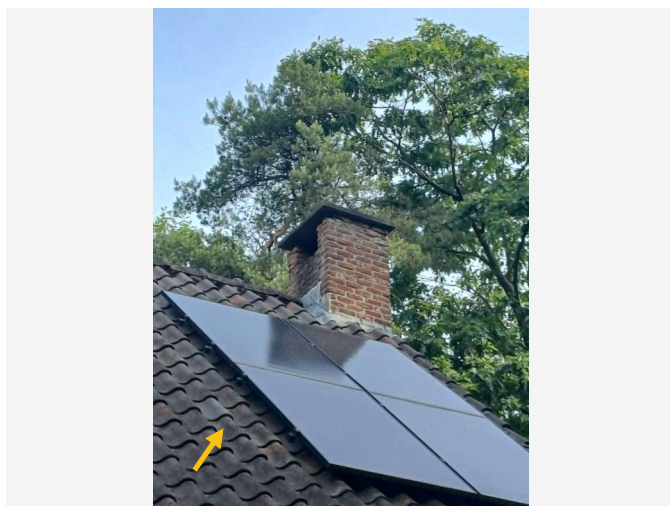
| Beschrijving | Notitie | Terug te vinden op plannen |
|---|---|---|
| Fiche 12: Dakbedekking in dakpannen (niet verdacht) | De dakbedekking is niet-asbestverdacht. | - |
