# Asbestinventarisatattest

Laaglandlei 38, 2900 Schoten

Attestnummer : 20251212-000267.000

Uitgegeven op : 12.12.2025

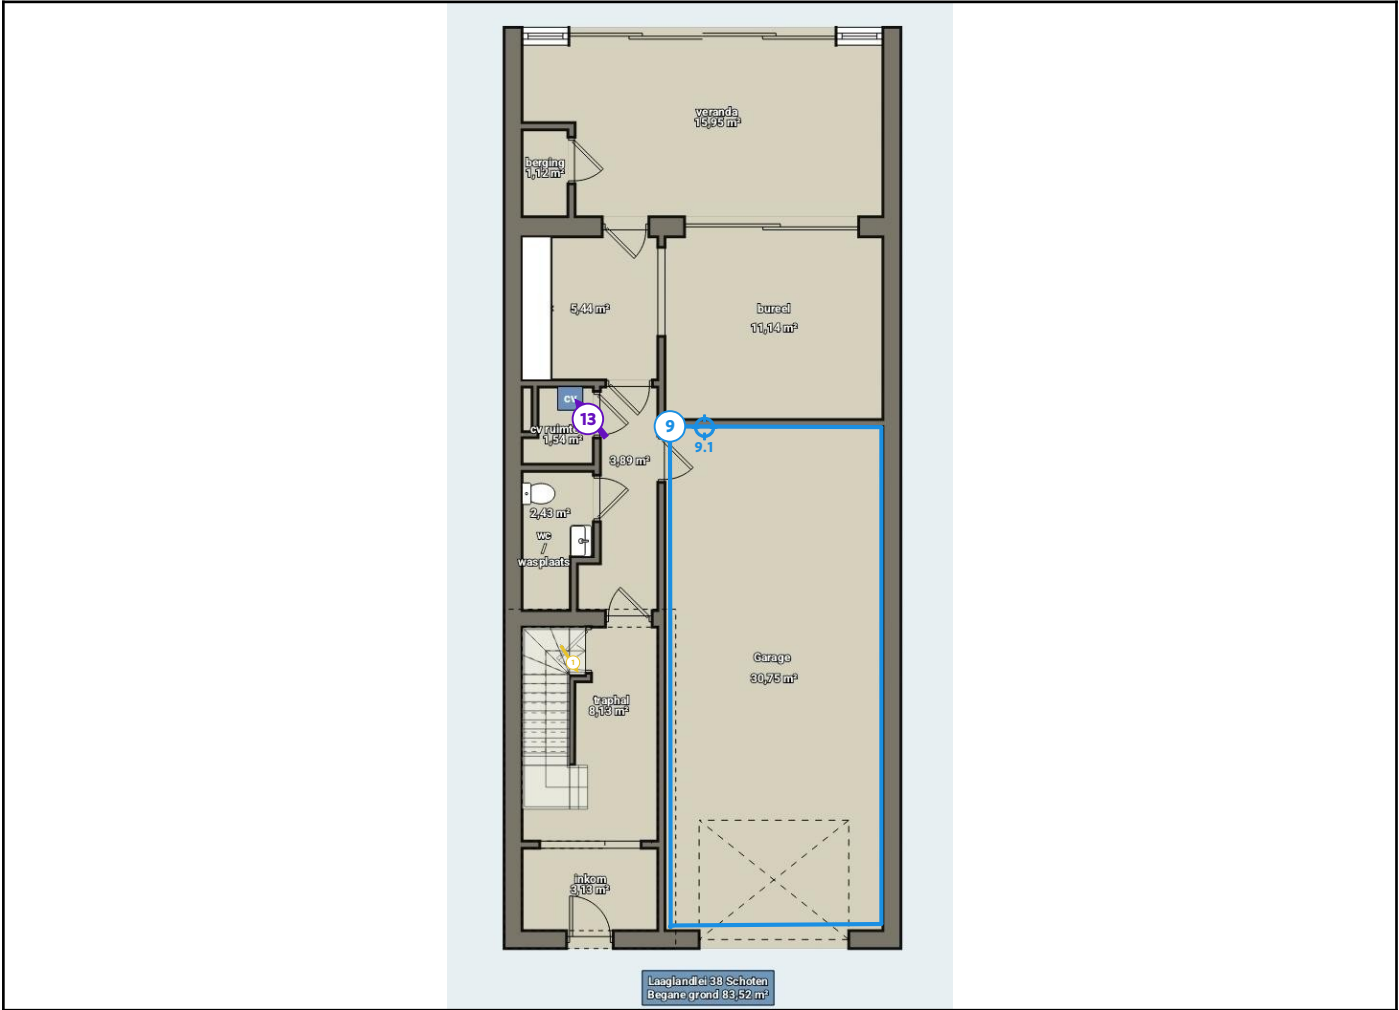
# Plan 1.2: Gelijkvloers

| Beschrijving | Type | Actie |
|---|---|---|
| 1. Bakeliet schakelaars/stopcontacten | Asbestmateriaal | Zorgvuldig beheren |

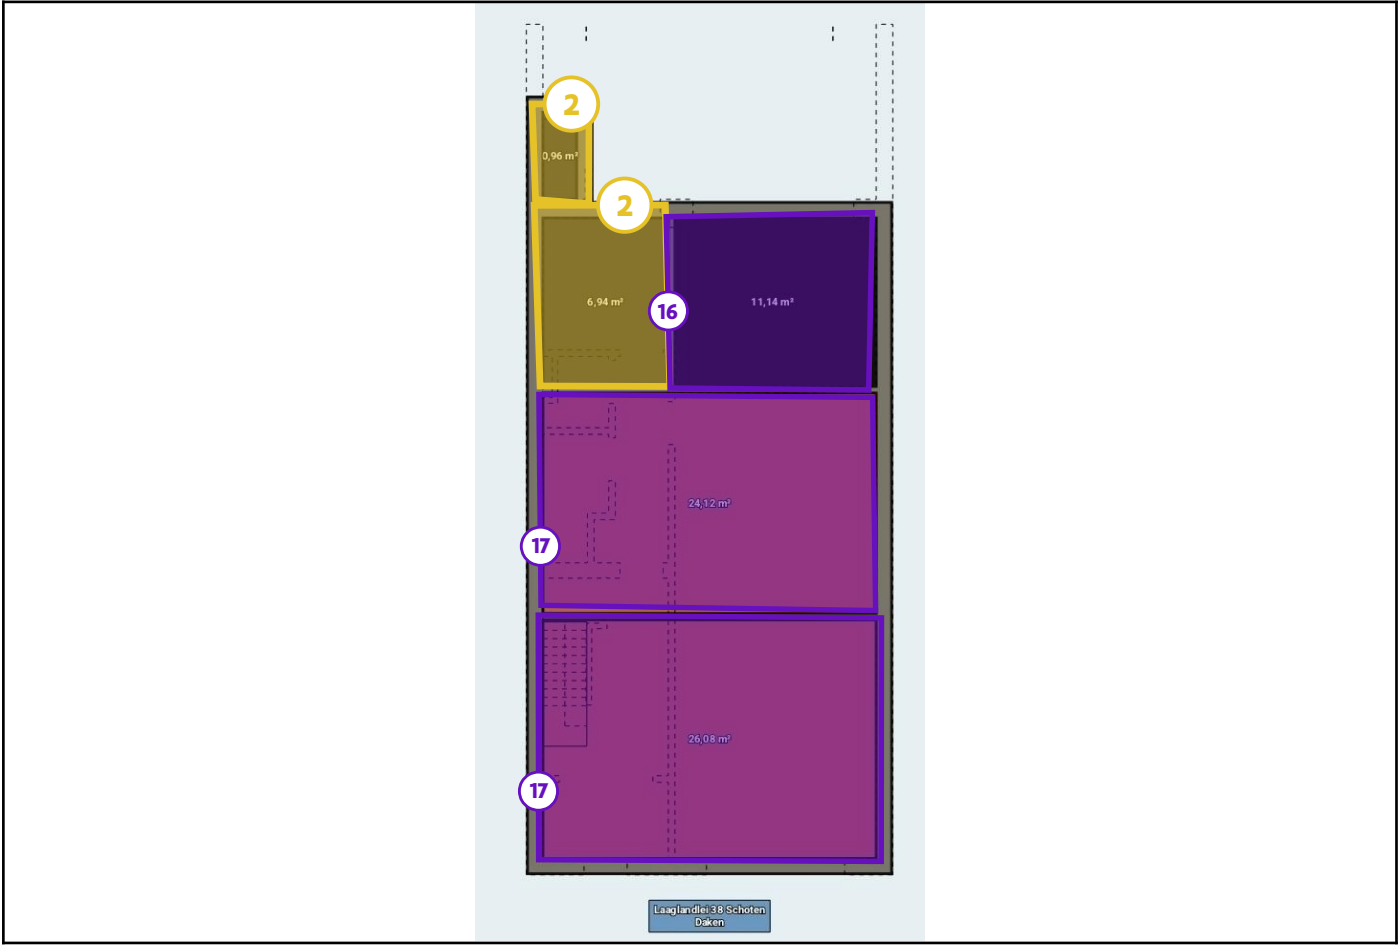
# Plan 1.10: Dak

| Beschrijving | Type | Actie |
|---|---|---|
| 2. Roofing plat dak | Asbestmateriaal | Zorgvuldig beheren |

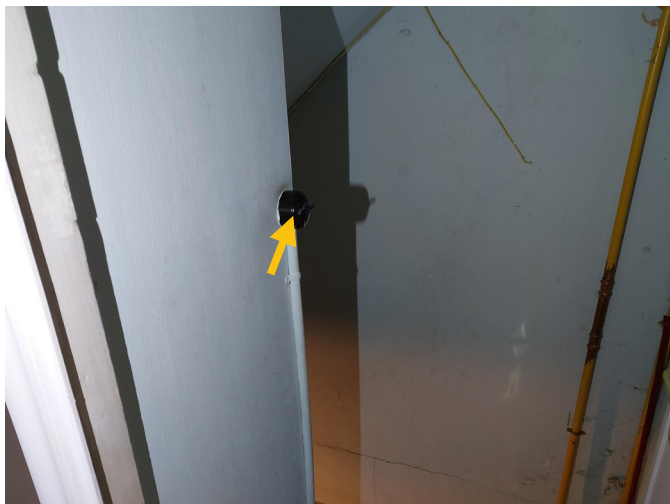
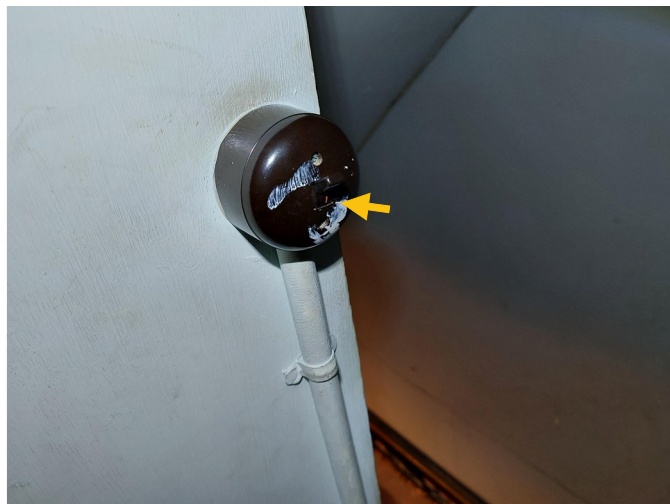
Het asbestmateriaal valt onder de mijlpaal van 2040.

Zorgvuldig beheren

| Eindbeoordeling materiaalarisico | Laag materiaalarisico en/of verlaagde kans op vezelvrijgave |

| Asbestsoort (vezeltype) | Crocidoliet aanwezig |
| Toestand van het materiaal | Onbeschadigd, niet verweerd |

| Beschrijving | Bakeliet schakelaars/stopcontacten |
| Identificatiemethode | De asbestdeskundige beoordeelt het materiaal als asbestverdacht en dus asbesthoudend, en dit zonder monstername.<br><br>Motivatie: De monstername brengt andere schade aan dan schade die inherent is aan de monstername. |
| Opmerking | Zowel witte, bruine als zwarte bakeliet kan asbesthoudend zijn. Staalname ter onderzoek is niet mogelijk zonder inherente schade toe te brengen. |

- Zorg voor een veilig beheer. Vermijd het beschadigen van het asbestmateriaal. Controleer de toestand jaarlijks op wijzigingen.
- Voer bijkomende staalname(s) uit.

- Eenvoudige handelingen: mag via doe-het-zelf of door werknemer(s) met opleidingsattest eenvoudige handelingen  
Deze toepassing kan door een aannemer die over een opleidingsattest eenvoudige handelingen beschikt of door een particulier (doe-het-zelf), verwijderd worden indien er geen verhoogd risico op vrijgave van asbestvezels (max. concentratie 0,01 vezels/cm<sup>3</sup> - CODEX Art. VI.3-54) ontstaat en de toepassing voorafgaand wordt gefixeerd/bevochtigd; de individuele elementen zonder machinale werktuigen (boormachine, slijpschijf, hogedrukreiniger,...) en zonder breken of gooien een voor een losgemaakt worden; en ten slotte dubbel en luchtdicht verpakt weggevoerd worden naar een erkend afvalpunt (recyclagepark).

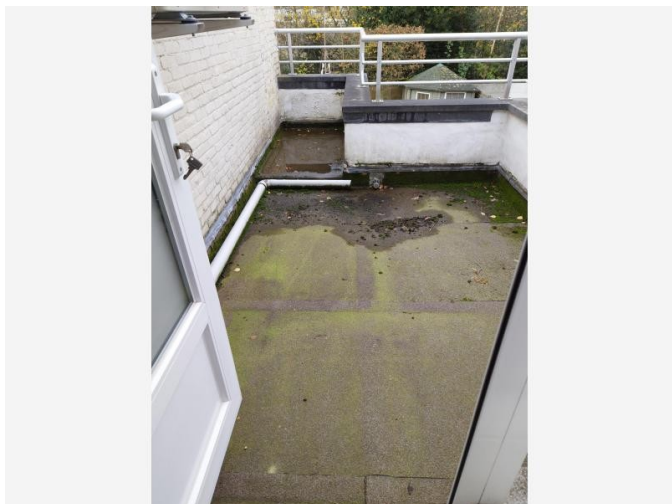
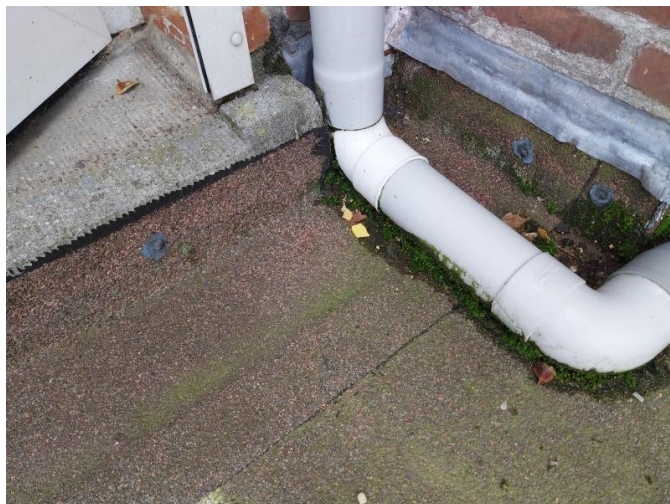
Het asbestmateriaal valt onder de mijlpaal van 2040.

Zorgvuldig beheren

| Eindbeoordeling materiaalrisico | Laag materiaalrisico en/of verlaagde kans op vezelvrijgave |

| Asbestsoort (vezeltype) | Alleen chrysotiel |
| Toestand van het materiaal | Licht beschadigd, licht verweerd. Intact calciumsilicaatmateriaal of categorie III 'gebondenheid' |

| Beschrijving | Roofing plat dak |
| Opmerking | Staalname tot op de eventuele onderliggende lagen is niet mogelijk zonder uitbreiding naar een destructief onderzoek. |

- Zorg voor een veilig beheer. Vermijd het beschadigen van het asbestmateriaal. Controleer de toestand jaarlijks op wijzigingen.

- Eenvoudige handelingen: mag via doe-het-zelf of door werknemer(s) met opleidingsattest eenvoudige handelingen  
Deze toepassing kan door een aannemer die over een opleidingsattest eenvoudige handelingen beschikt of door een particulier (doe-het-zelf), verwijderd worden indien er geen verhoogd risico op vrijgave van asbestvezels (max. concentratie 0,01 vezels/cm<sup>3</sup> - CODEX Art. VI.3-54) ontstaat en de toepassing voorafgaand wordt gefixeerd/bevochtigd; de individuele elementen zonder machinale werktuigen (boormachine, slijpschijf, hogedrukreiniger,...) en zonder breken of gooien een voor een losgemaakt worden; en ten slotte dubbel en luchtdicht verpakt weggevoerd worden naar een erkend afvalpunt (recyclagepark).

- Eenvoudige handelingen: enkel door erkend asbestverwijderaar  
Indien bovenstaande criteria worden overschreden:

Deze toepassing kan enkel door een erkende asbestverwijderaar verwijderd worden omdat er hier automatisch een verhoogd risico op vrijgave van asbestvezels (max. concentratie 0,01 vezels/cm<sup>3</sup> - CODEX - Art. VI.3-54) ontstaat. (Bron: VLAREM II: 6.4.0.1 par1, par2 en par3). Een erkend asbestverwijderaar moet ingeschakeld worden voor deze toepassingen die niet (kunnen) worden verwijderd door de couveuzezakmethode, door hermetische zone of door de materialen beschreven in VlareM II, art. 6.4.0.1 par2. (Bron: Leidraad bij het Inspectieprotocol)

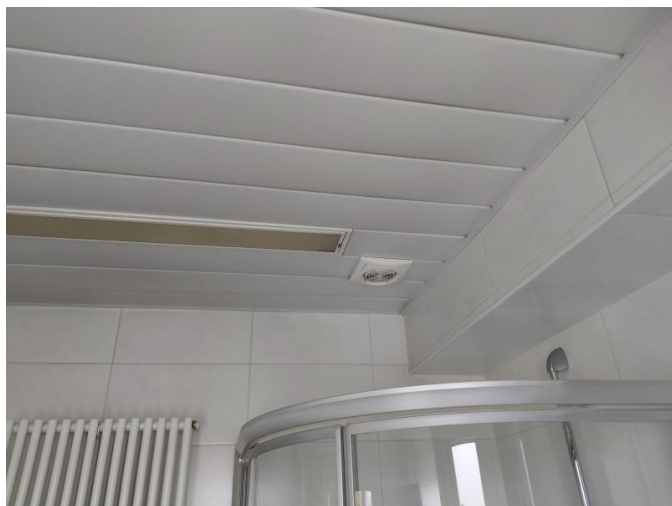
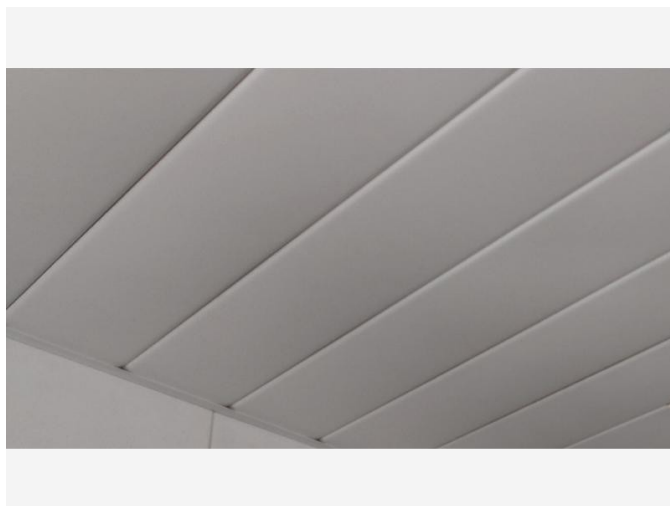
De plafonds werden afgewerkt met niet-asbestverdachte voorzetpanelen die inspectie van de bedekte structuur (opbouw, pleisterwerk) verhinderen.

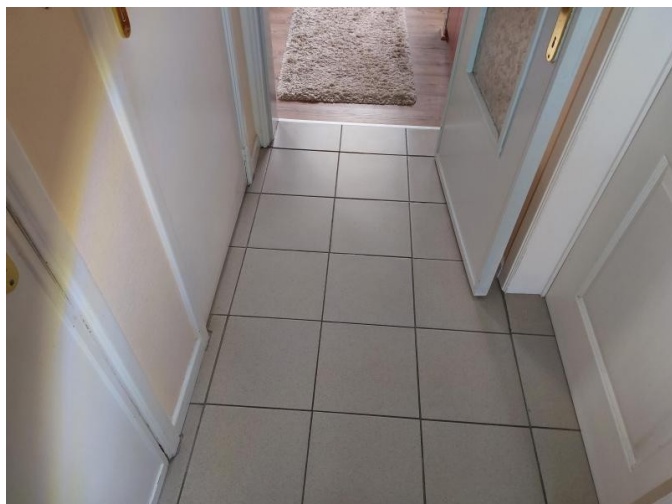
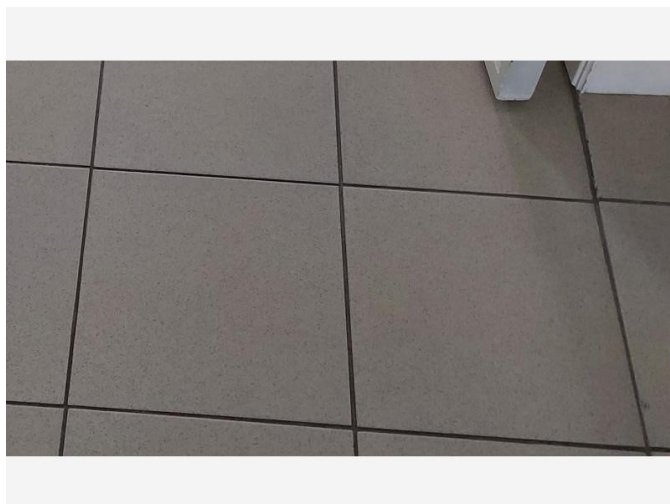
Tegellijm kan asbest bevatten indien deze voor 2001 is aangebracht. Gezien deze niet inspecteerbaar is door de intacte tegels kan dit niet onderzocht worden. Het is aangeraden dit te laten onderzoeken op asbest wanneer de lijmlaag bij eventuele werken zichtbaar is. Dit kan geldt zowel voor vloertegels, wandtegels als plinten.

| Basis voor advies | De asbestdeskundige beoordeelt het materiaal als asbesthoudend op basis van een beoordeling met het blote oog. |

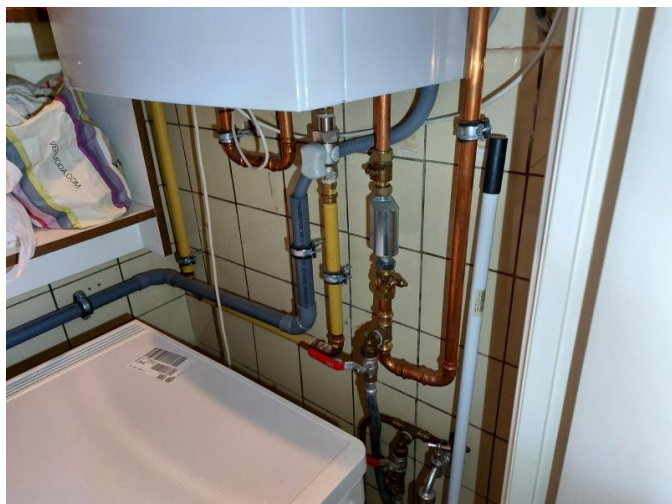
Tegellijm kan asbest bevatten indien deze voor 2001 is aangebracht. Gezien deze niet inspecteerbaar is door de intacte tegels kan dit niet onderzocht worden. Het is aangeraden dit te laten onderzoeken op asbest wanneer de lijmlaag bij eventuele werken zichtbaar is. Dit kan geldt zowel voor vloertegels, wandtegels als plinten.

| Basis voor advies | De asbestdeskundige beoordeelt het materiaal als asbesthoudend op basis van een beoordeling met het blote oog. |

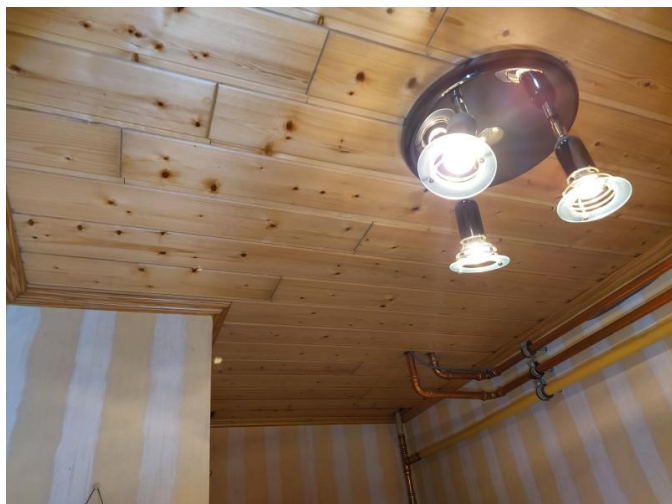
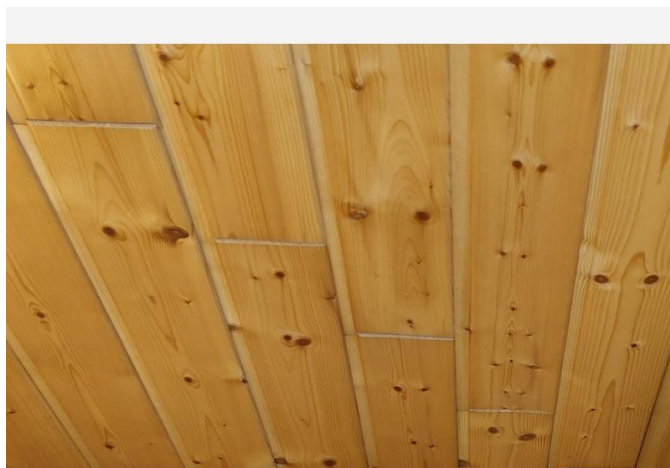
De plafonds werden afgewerkt met niet-asbestverdachte voorzetpanelen die inspectie van de bedekte structuur (opbouw, pleisterwerk) verhinderen.
