Asbestinventarisatetest

Beukenlaan 9, 2970 Schilde

Attestnummer : 20251113-000005.000

Uitgegeven op : 13.11.2025

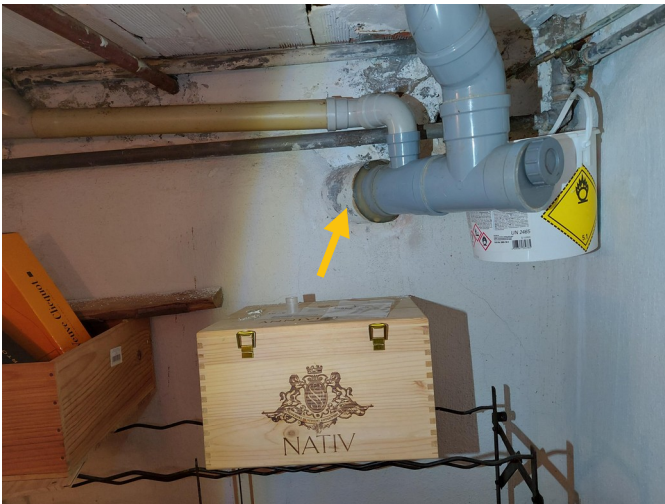
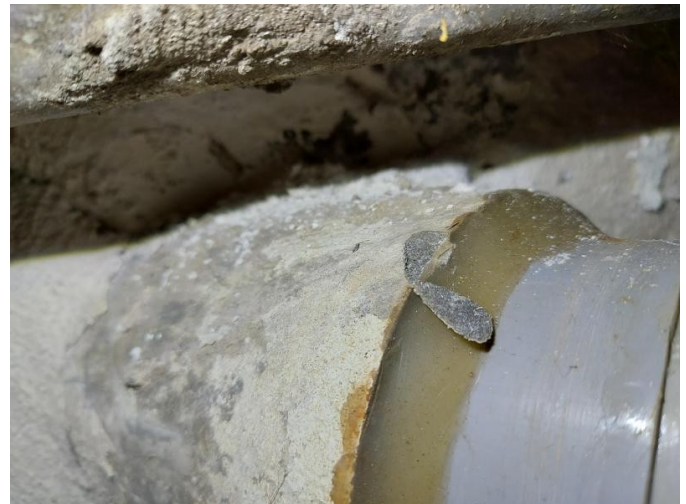
Het asbestmateriaal valt onder de mijlpaal van 2040.

Eindbeoordeling materiaalrisico	Verhoogd materiaalrisico en/of verhoogde kans op vezelvrijgave
---------------------------------	--

Gebondenheid	Categorie 1: hechtgebonden in oorsprong
Asbestsoort (vezeltype)	Crocidoliet aanwezig
Asbestconcentratie	Laag (< 50%)
Afschermingsgraad van het gehele materiaal	Geheel of deels (ook) vrij aan de binnenlucht
Toestand van het materiaal	Licht beschadigd, licht verweerd. Intact calciumsilicaatmateriaal of categorie III 'gebondenheid'

Beschrijving	Cementbuis afvoer in kelder
Omgeving	Binnen
Primaire drager	Schacht-koker (technisch)
Asbestmateriaal	Buis, koker, leiding, pijp, doorvoer
Bindmiddel van asbestmateriaal	Cement
Gebondenheid op basis van bindmiddel	Hecht
Hoeveelheid (lengte - omtrek - dikte - aantal)	<ul style="list-style-type: none">• 1,00 m - 35,00 cm - 1,00 cm - 1 stuk
Totaal volume	0,004 m ³
Eenvoudig bereikbaar	Ja
Bevestigingswijze	<ul style="list-style-type: none">• Verlijmd, ingegoten, versmeerd
Identificatiemethode	De asbestdeskundige beoordeelt het materiaal als asbesthoudend, en dit zonder monsternamen.
Destructieve handeling voor identificatie	Nee
Opmerking	De precieze lengte is onbekend.

Verwijderen

- Zorg voor een veilig beheer. Vermijd het beschadigen van het asbestmateriaal. Controleer de toestand jaarlijks op wijzigingen.
- Voer bijkomende staalname(s) uit.

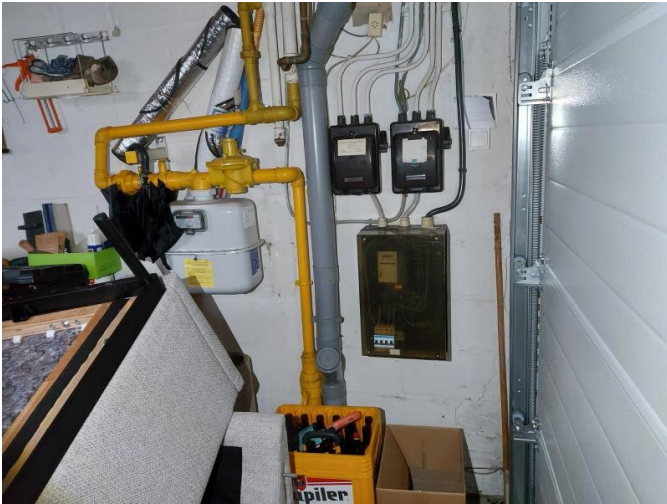
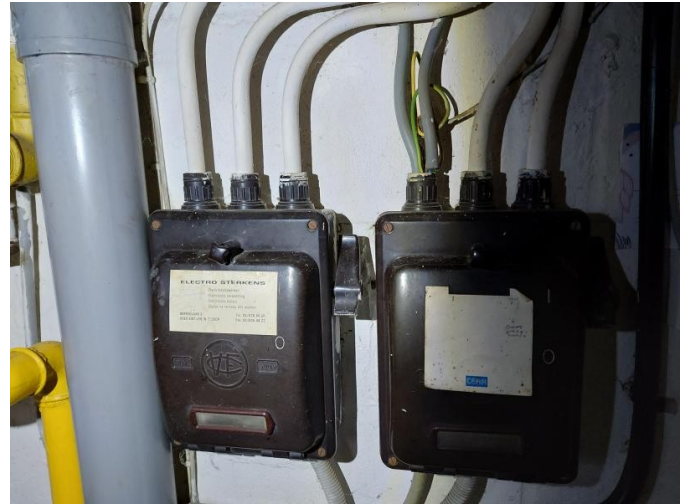
Beschrijving	Elektrische meter
Omgeving	Binnen
Primaire drager	Communicatie en elektrische infrastructuur en uitrusting
Asbestmateriaal	Plaat, paneel, tablet - Type Bakeliet
Bindmiddel van asbestmateriaal	Kunststof of -hars
Gebondenheid op basis van bindmiddel	Hecht
Hoeveelheid (oppervlakte - dikte - aantal)	<ul style="list-style-type: none">• 0,20 m² - 1,00 cm - 1 stuk
Totaal volume	0,002 m ³
Eenvoudig bereikbaar	Ja
Bevestigingswijze	<ul style="list-style-type: none">• Geklemd• Geschroefd
Identificatiemethode	<p>De asbestdeskundige beoordeelt het materiaal als asbestverdacht en dus asbesthoudend, en dit zonder monstername.</p> <p>Motivatie: De materialen behoren niet toe aan de eigenaar voor wie de asbestdeskundige de asbestinventaris uitvoert.</p>
Destructieve handeling voor identificatie	Nee
Opmerking	De hoeveelheid is een zo nauwkeurig mogelijke opmeting. Hieraan kunnen evenwel geen rechten worden ontleend.

- Eenvoudige handelingen: mag via doe-het-zelf of door werknemer(s) met opleidingsattest eenvoudige handelingen
Deze toepassing kan door een aannemer die over een opleidingsattest eenvoudige handelingen beschikt of door een particulier (doe-het-zelf), verwijderd worden indien er geen verhoogd risico op vrijgave van asbestvezels (max. concentratie 0,01 vezels/cm³ - CODEX Art. VI.3-54) ontstaat en de toepassing voorafgaand wordt gefixeerd/bevochtigd; de individuele elementen zonder machinale werktuigen (boormachine, slijpschijf, hogedrukreiniger,...) en zonder breken of gooien een voor een losgemaakt worden; en ten slotte dubbel en luchtdicht verpakt weggevoerd worden naar een erkend afvalpunt (recyclagepark).

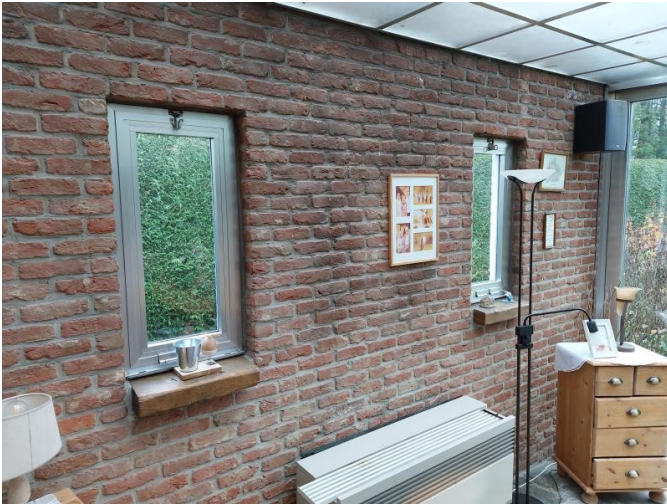
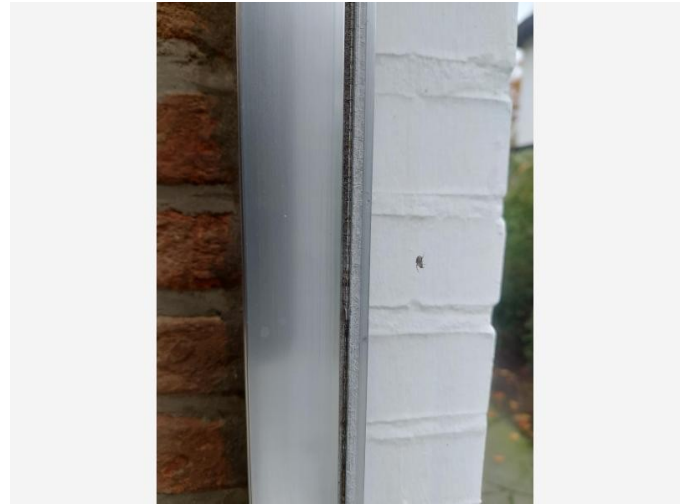
Beschrijving	Mastiek bruin tussen glas en frame
Omgeving	Binnen
Primaire drager	Wandopening verticaal (raam, deur, ...)
Asbestmateriaal	In-situ afwerkingslagen - Pasta, stopverf, voegsel, stopsel, vulsel, mastiek, katten, ...
Bindmiddel van asbestmateriaal	Kitten, mastiek, pasta
Gebondenheid op basis van bindmiddel	Hecht
Hoeveelheid (gewicht - aantal)	<ul style="list-style-type: none">• 0,50 kg - 1 stuk
Totaal gewicht	0,50 kg
Eenvoudig bereikbaar	Ja
Bevestigingswijze	<ul style="list-style-type: none">• Verlijmd, ingegoten, versmeerd
Identificatiemethode	Een monstername door de asbestdeskundige met laboanalyse door een asbestlabo.
Destructieve handeling voor identificatie	Nee
Opmerking	De hoeveelheid is een zo nauwkeurig mogelijke opmeting. Hieraan kunnen evenwel geen rechten worden ontleend.

- Eenvoudige handelingen: mag via doe-het-zelf of door werknemer(s) met opleidingsattest eenvoudige handelingen
Deze toepassing kan door een aannemer die over een opleidingsattest eenvoudige handelingen beschikt of door een particulier (doe-het-zelf), verwijderd worden indien er geen verhoogd risico op vrijgave van asbestvezels (max. concentratie 0,01 vezels/cm³ - CODEX Art. VI.3-54) ontstaat en de toepassing voorafgaand wordt gefixeerd/bevochtigd; de individuele elementen zonder machinale werktuigen (boormachine, slijpschijf, hogedrukreiniger,...) en zonder breken of gooien een voor een losgemaakt worden; en ten slotte dubbel en luchtdicht verpakt weggevoerd worden naar een erkend afvalpunt (recyclagepark).

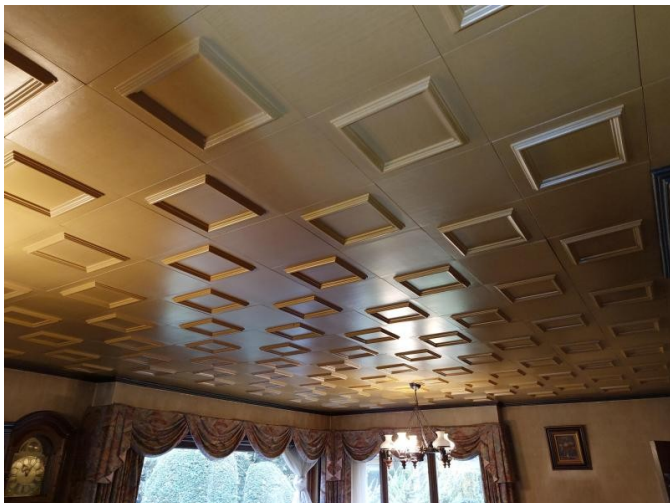
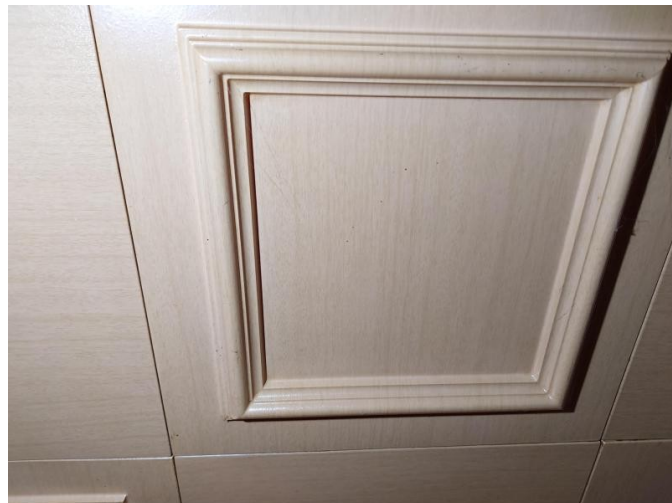
Fiche 12: Plafonds bestaande uit kunststof voorzetpanelen

Basis voor advies	De asbestdeskundige beoordeelt het materiaal als niet-asbestverdacht.
Primaire drager	Plafond

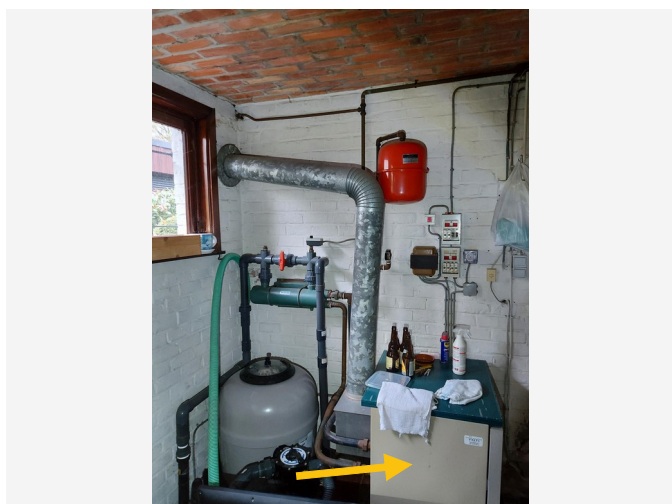
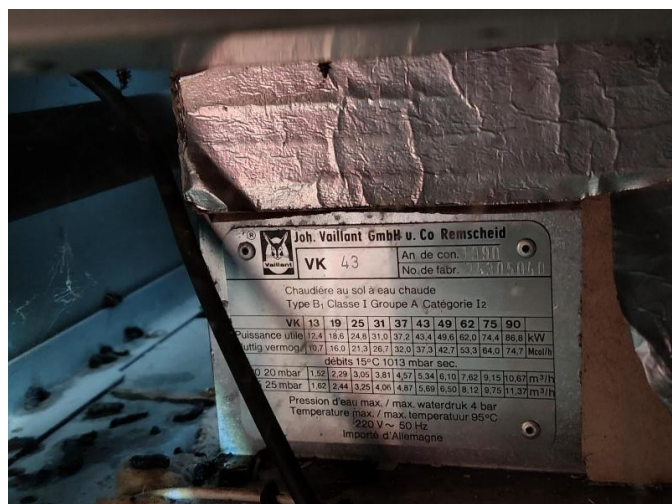
Beschrijving	Notitie	Terug te vinden op plannen
Fiche 21: CV-ketel (enkel zwembadverwarming)	De cv ketel dateert van 1990. Bij opzoeken van het type Vaillant VK 43 ketel in IAD-online wordt dit type niet vermeld als asbesthoudend. Afschrift hiervan is als bijlage opgeladen.	Plan 1.13: Gelijkvloers
Fiche 22: Dakbedekking bestaande uit pannen (niet verdacht)	De dakbedekking is niet-asbestverdacht.	Plan 1.15: Dak buitenkant
Fiche 23: Dakbedekking plat dak (niet verdacht)	De dakbedekking (EPDM) is niet asbestverdacht. Het is niet uitgesloten dat de EPDM werd gelegd op bestaande, mogelijk asbestverdachte roofing. Bij werken, laat dit controleren.	Plan 2.1: Tuinhuis groot plan
Fiche 24: Dakbedekking bestaande uit stalen/metalen platen	De dakbedekking is niet-asbestverdacht.	Plan 3.1: Tuinhuis klein plan
Fiche 25: Rookgaskanaal (niet verdacht)	Het rookgaskanaal is niet-asbestverdacht.	Plan 1.13: Gelijkvloers
