# Asbestinventarisatetest

Augustijnslei 217/3001, 2930 Brasschaat

Attestnummer : 20260316-000128.000

Uitgegeven op : 16.03.2026

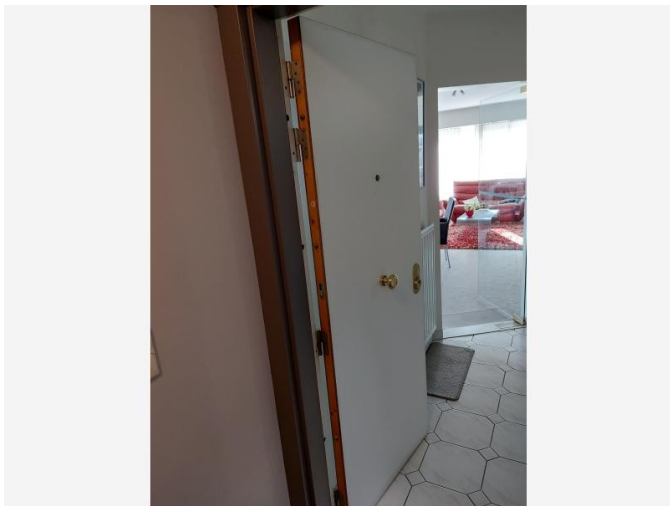
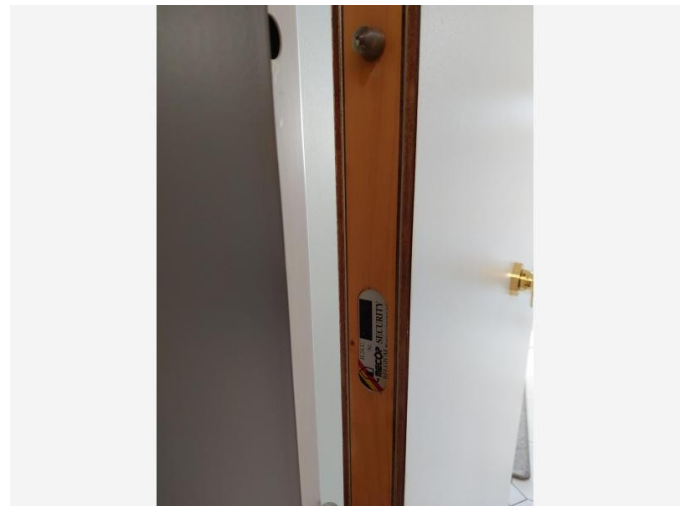
In de brandwerende deur is een brandwerende plaat ingewerkt, die mogelijk asbesthoudend is. Deze plaat is inwendig en niet waarneembaar.

Basis voor advies	De asbestdeskundige beoordeelt het materiaal als asbesthoudend op basis van een beoordeling met het blote oog.
Primaire drager	Wandopening verticaal (raam, deur, ...)
(Asbest)materiaal	In-situ afwerkingslagen - Brandstop

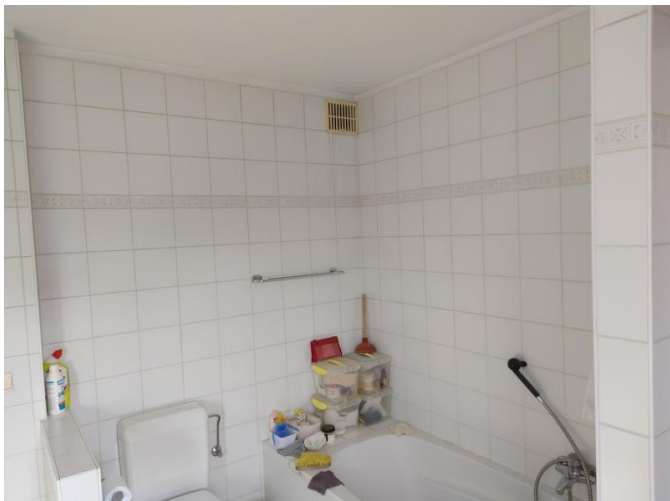
## Fiche 2: Niet waarneembare tegellijm achter wandtegels in badkamer en wc

Tegellijm kan asbest bevatten indien deze voor 2001 is aangebracht. Gezien deze niet inspecteerbaar is door de intacte tegels kan dit niet onderzocht worden. Het is aangeraden dit te laten onderzoeken op asbest wanneer de lijmlaag bij eventuele werken zichtbaar is. Dit kan geldt zowel voor vloertegels, wandtegels als plinten.

Basis voor advies	Beoordeling op basis van expertise, zonder een vaststelling door de asbestdeskundige.
Primaire drager	Binnenwand
(Asbest)materiaal	In-situ afwerkingslagen - Lijmlaag
Bindmiddel	Lijm
Gebondenheid bindmiddel	Hecht

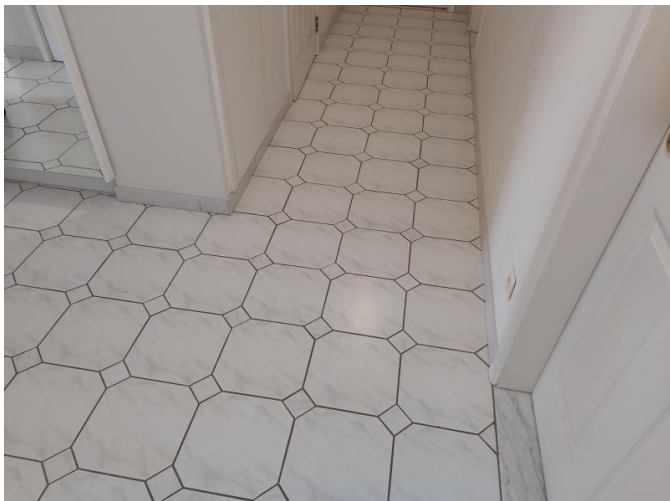
## Fiche 3: Niet waarneembare tegellijm onder vloertegels

Tegellijm kan asbest bevatten indien deze voor 2001 is aangebracht. Gezien deze niet inspecteerbaar is door de intacte tegels kan dit niet onderzocht worden. Het is aangeraden dit te laten onderzoeken op asbest wanneer de lijmlaag bij eventuele werken zichtbaar is. Dit kan geldt zowel voor vloertegels, wandtegels als plinten.

<b>Basis voor advies</b>	Beoordeling op basis van expertise, zonder een vaststelling door de asbestdeskundige.
<b>Primaire drager</b>	Bodem
<b>(Asbest)materiaal</b>	In-situ afwerkingslagen - Lijm laag
<b>Bindmiddel</b>	Lijm
<b>Gebondenheid bindmiddel</b>	Hecht

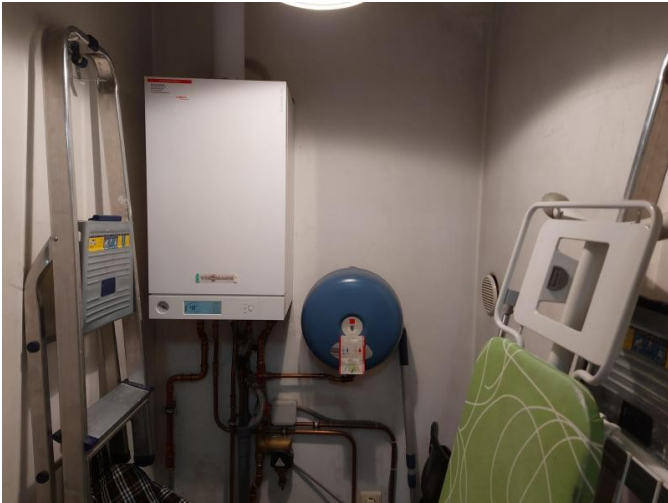
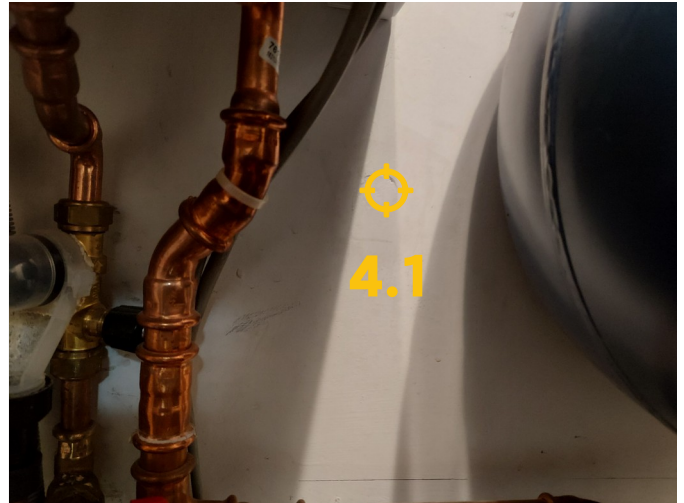
## Fiche 4: Pleisterwerk wanden

Geen asbest

#	Type	Referentie	Resultaat
4.1	Mengmonster	Mm01	Geen asbest

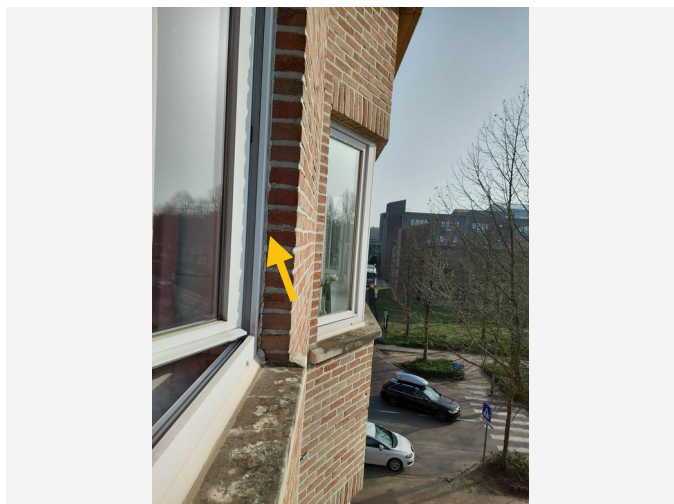
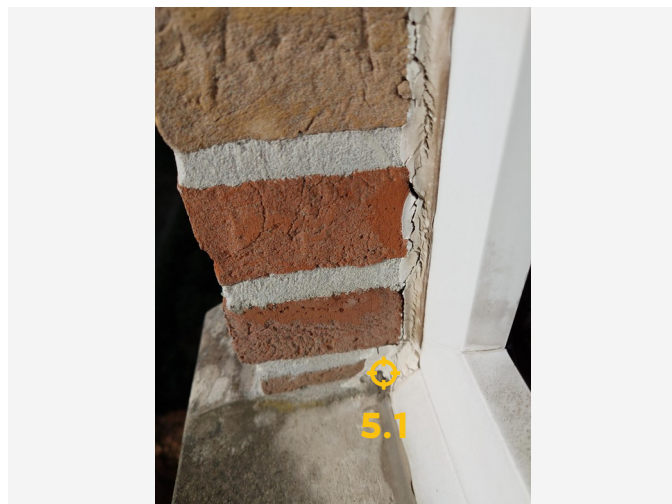
Geen asbest

#	Type	Referentie	Resultaat
5.1	Puntmonster	Mm03	Geen asbest

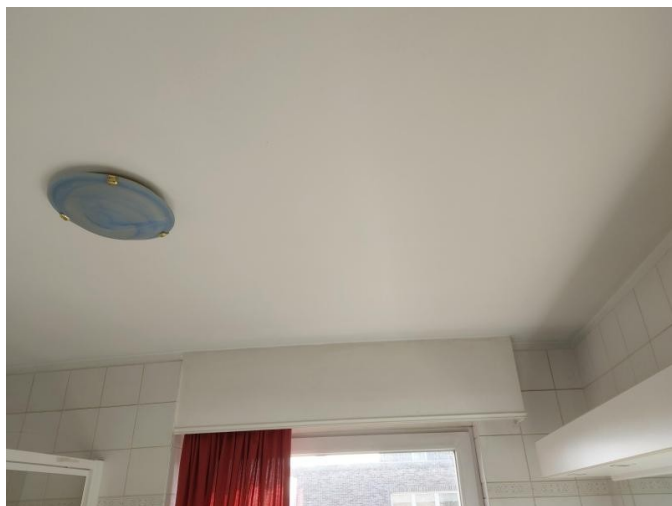
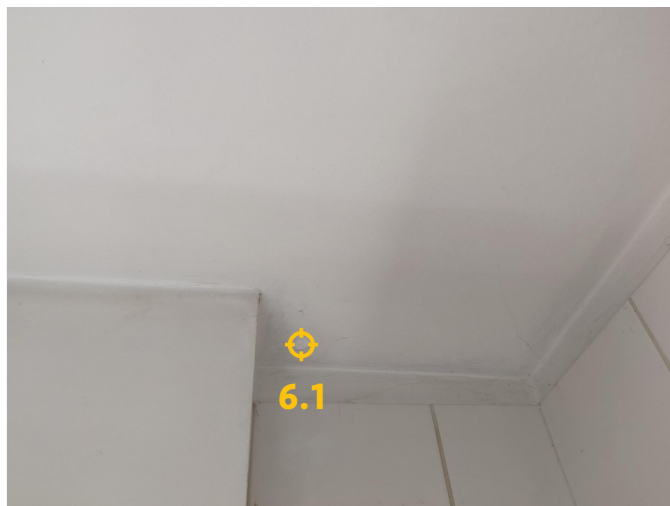
## Fiche 6: Pleisterwerk plafonds

Geen asbest

#	Type	Referentie	Resultaat
6.1	Mengmonster	Mm02	Geen asbest

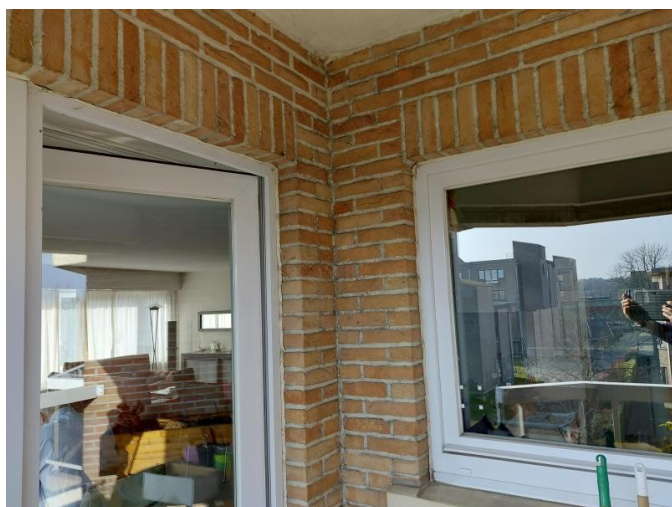
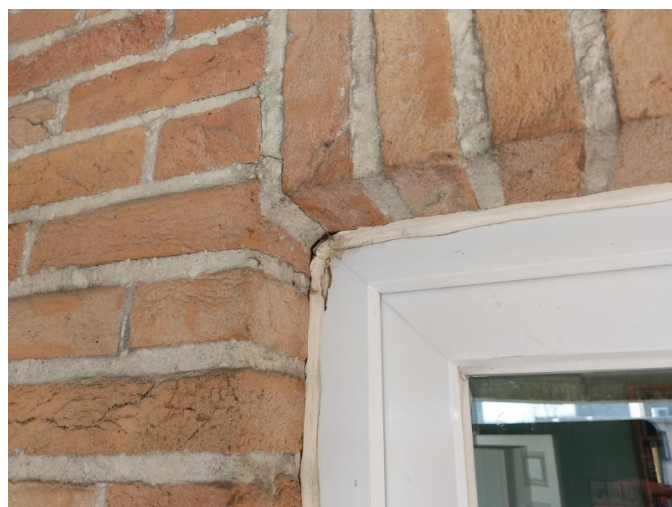
### Fiche 7: Kit aan de ramen

Beschrijving	Notitie	Terug te vinden op plannen
Fiche 7: Kit aan de ramen	De kit aan de ramen is flexibel en niet asbestverdacht.	Plan 1.1: appartement
Fiche 8: CV-ketel (niet verdacht)	De CV-ketel is van het type Vaillant ecotec pro bouwjaar 2020 en dus asbestvrij.	-
Fiche 9: Rookgaskanaal (niet verdacht)	Dit rookgaskanaal is niet-asbestverdacht. Mocht in de toekomst bij verwijdering blijken dat er binnenin nog een cementen buis is, is deze als asbestverdacht beschouwd en verder onderzocht te worden.	-

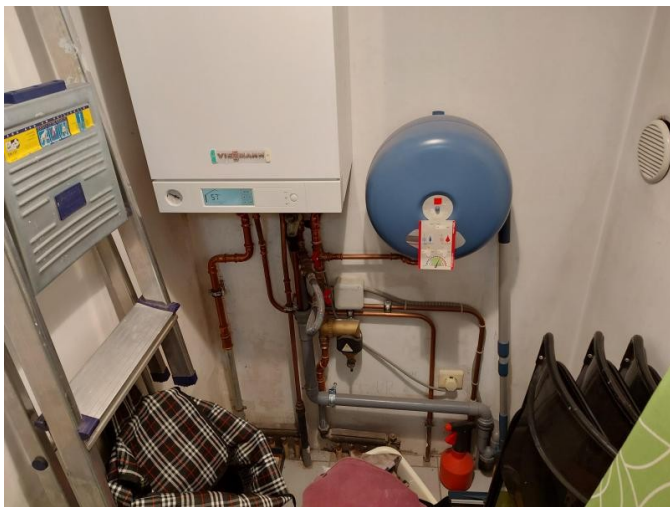
## Fiche 10: Leidingisolatie (niet aanwezig)

Beschrijving	Notitie	Terug te vinden op plannen
Fiche 10: Leidingisolatie (niet aanwezig)	Er is geen leidingisolatie aanwezig	-
Fiche 11: Onderdak niet van toepassing (appartement)	Betreft een appartement waar geen privaat dak aanwezig is.	-
Fiche 12: Liftinfrastructuur niet aanwezig	Er is geen liftinfrastructuur aanwezig in het gebouw.	-
Fiche 13: Dakbedekking (niet van toepassing, appartement)	Betreft een appartement waar geen privaat dak aanwezig is.	-
