# Asbestinventarisatetest

Schotensesteenweg 307, 2100 Antwerpen

Attestnummer : 20260901-000469.000

**Asbestveilig** (maar mogelijk niet asbestvrij)

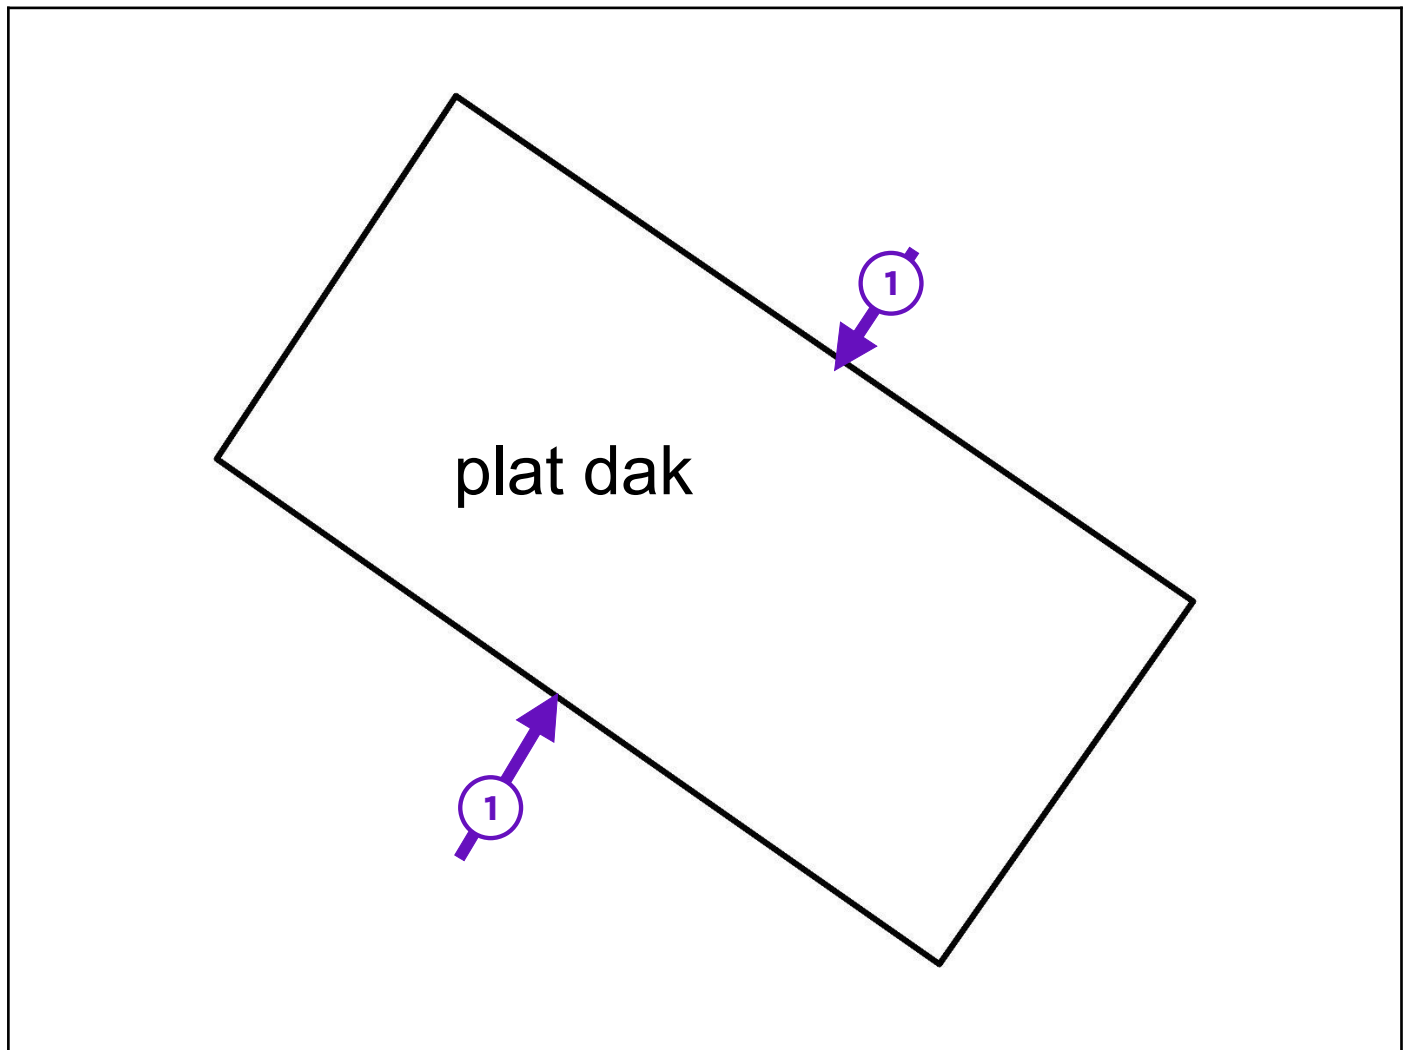
## Plan 1.2: Woning plan

| Beschrijving | Type | Actie |
|---|---|---|
| 1. schoorsteen-rookgaskanaal | Beperking | - |

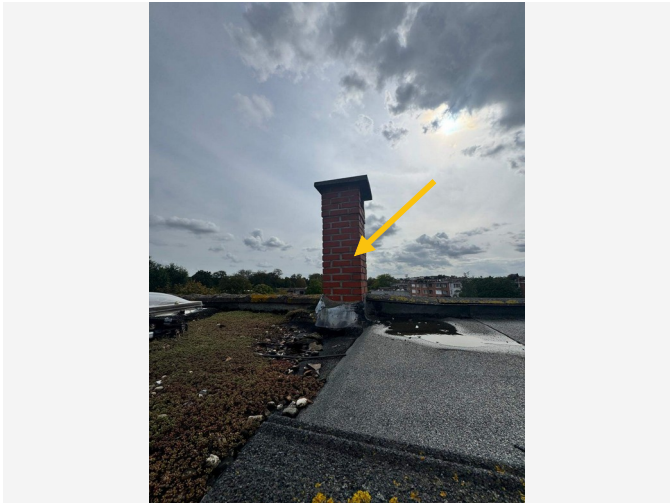
Situeringsfoto

**Reden:** Het te onderzoeken materiaal situeert zich hoger dan 3,50 m te rekenen vanaf een veilige ondergrond

**Uitleg van de asbestdeskundige:** Het rookgaskanaal is niet beoordeeld. Aan de buitenzijde is het hoger dan 3,5 meter om de schoorsteen te inspecteren. Het is niet

zichtbaar of er een asbestverdacht rookgaskanaal aanwezig is in de schoorsteen. Conform ons inspectieprotocol mogen wij een beperking inroepen voor hoogtes hoger dan 3,5 m. Indien men dit wil laten onderzoeken, dient er een nieuwe afspraak gemaakt te worden en moet er een hoogtewerker voorzien worden, evenals iemand die bevoegd is om deze te bedienen en eventueel een techniek die de al dan niet aanwezige schouwwhoed kan afnemen en weer terugplaatsen

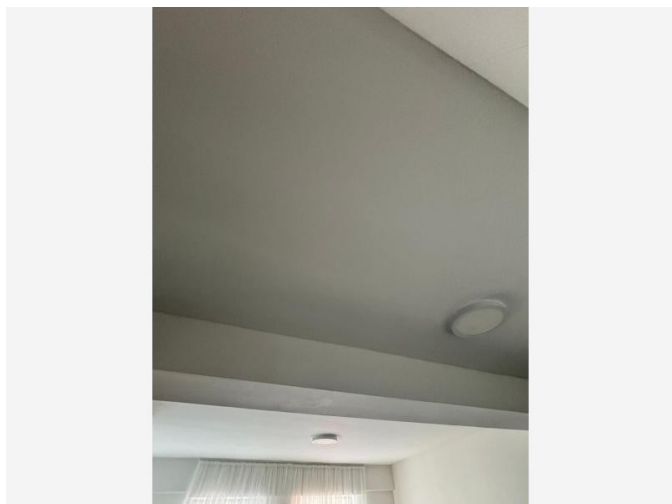
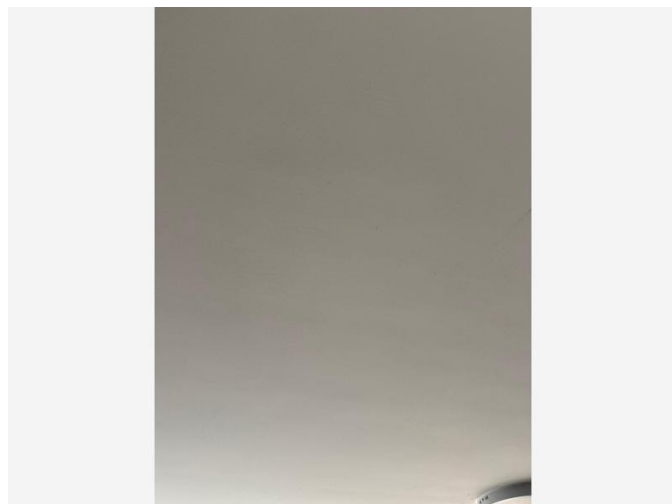
De plafonds zijn gemaakt van niet-asbestverdachte materialen (bijvoorbeeld laminaat, gyproc, ..), deze toepassingen zijn niet asbestverdacht. We hebben echter niet kunnen vaststellen of er mogelijk asbestverdachte of asbesthoudende materialen achter deze toepassingen aanwezig zijn. Bij renovatie of sloop is het aangeraden om een destructief onderzoek te laten uitvoeren van deze toepassingen.

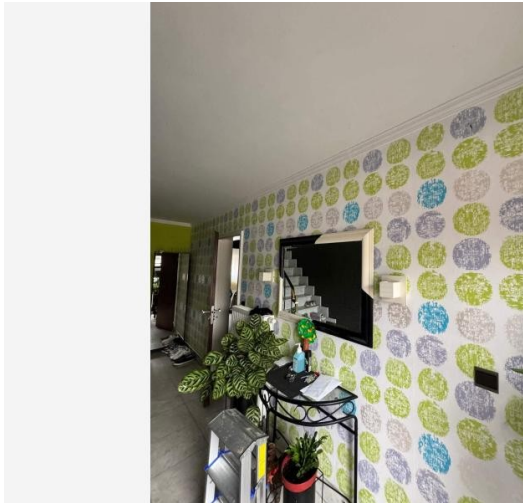
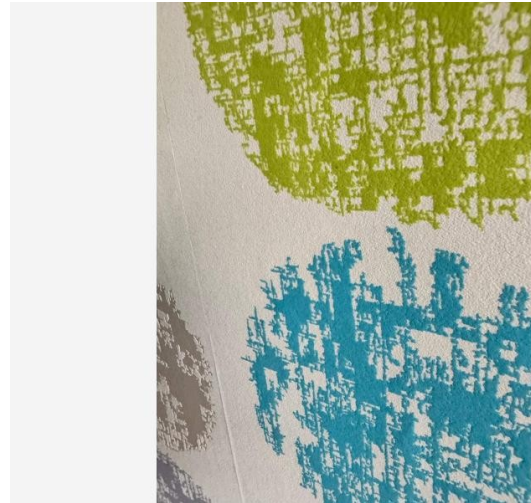
De wanden zijn gemaakt van niet-asbestverdachte materialen (bijvoorbeeld laminaat, gypoc, ..), deze toepassingen zijn niet asbestverdacht. We hebben echter niet kunnen vaststellen of er mogelijk asbestverdachte of asbesthoudende materialen achter deze toepassingen aanwezig zijn. Bij renovatie of sloop is het aangeraden om een destructief onderzoek te laten uitvoeren van deze toepassingen.

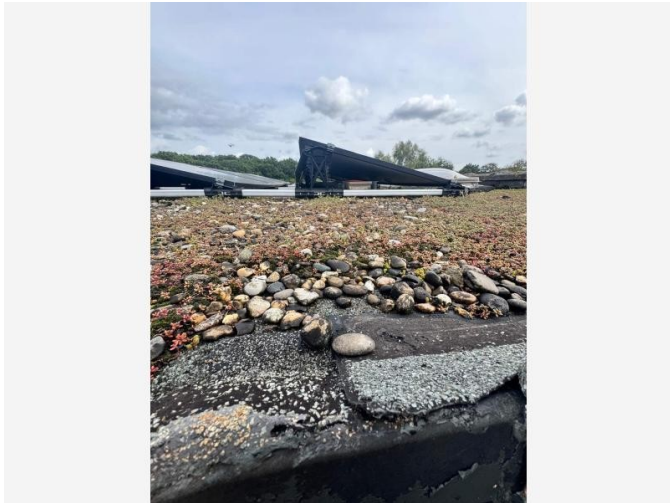
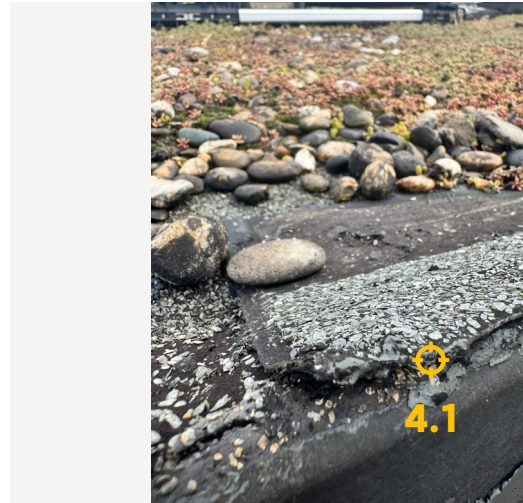
## Fiche 4: roofing - plat dak

Geen asbest

| # | Type | Referentie | Resultaat |
|---|---|---|---|
| 4.1 | Puntmonster | mm02 | Geen asbest |

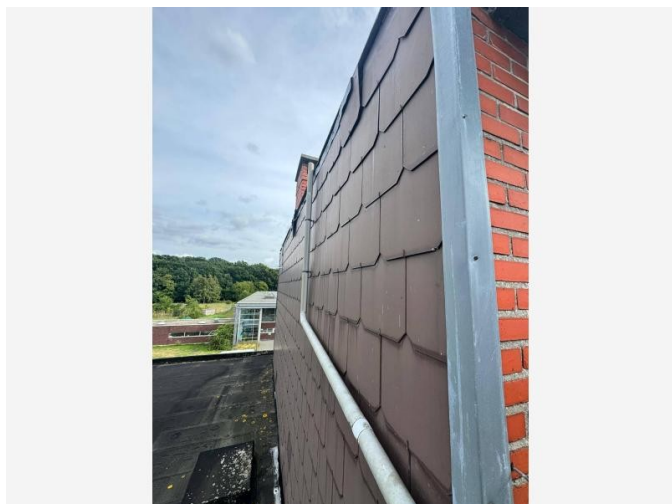
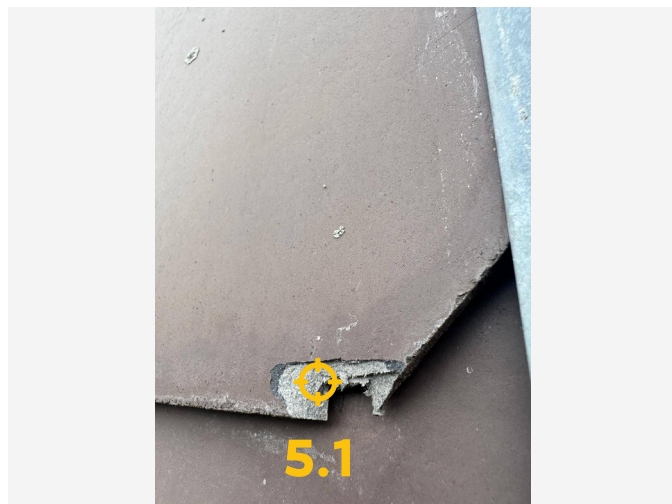
## Fiche 5: gevelleien

Geen asbest

| # | Type | Referentie | Resultaat |
|---|---|---|---|
| 5.1 | Puntmonster | mm03 | Geen asbest |

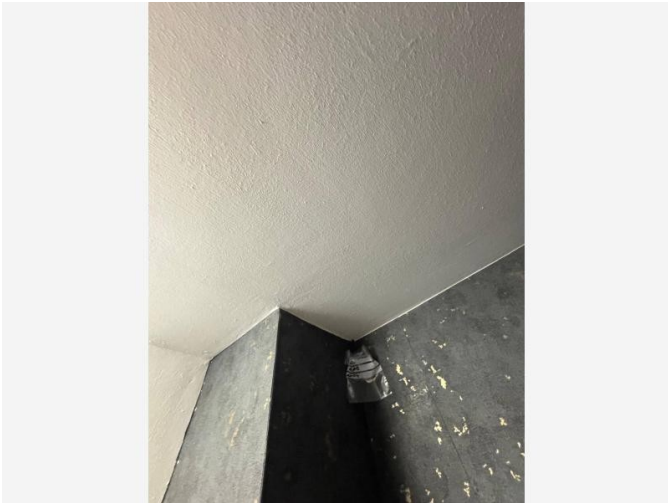
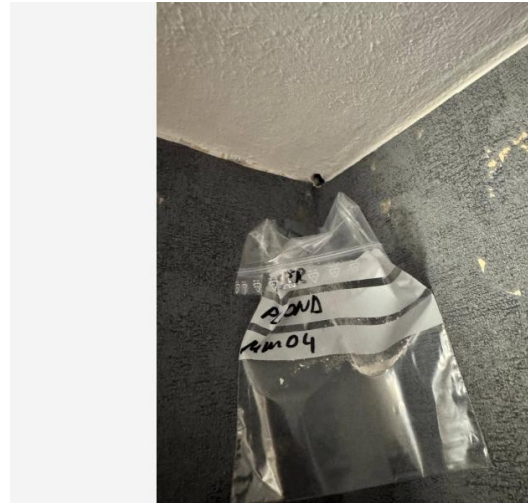
## Fiche 6: pleisterwerk plafond

Geen asbest

| # | Type | Referentie | Resultaat |
|---|---|---|---|
| 6.1 | Mengmonster | mm04 | Geen asbest |

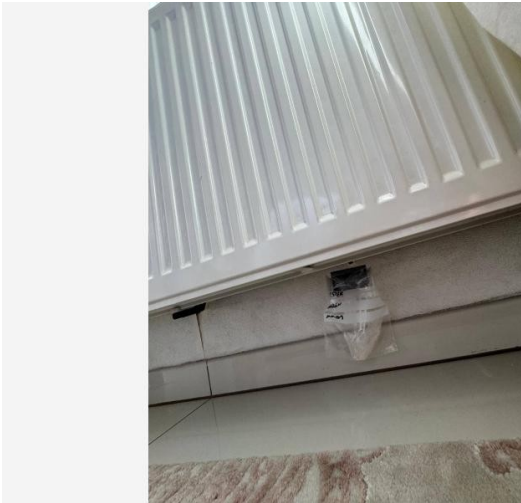
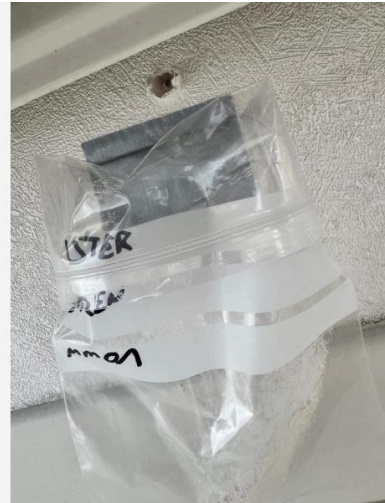
## Fiche 7: pleisterwerk muren

Geen asbest

| # | Type | Referentie | Resultaat |
|---|---|---|---|
| 7.1 | Mengmonster | mm01 | Geen asbest |

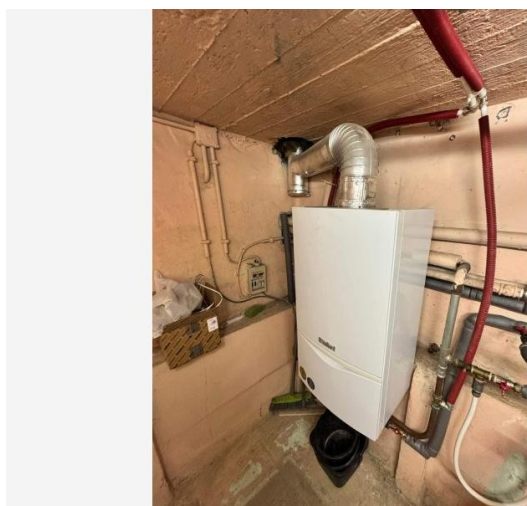
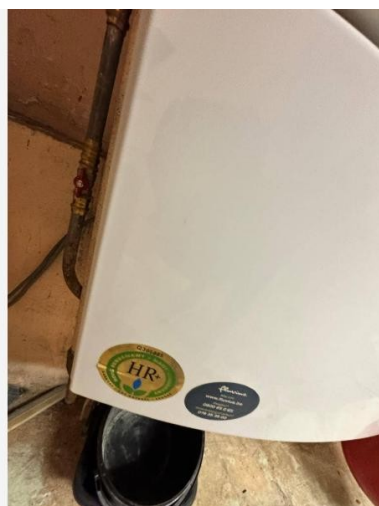
### Fiche 8: Materialen aan de ketel

| Beschrijving | Notitie | Terug te vinden op plannen |
|---|---|---|
| Fiche 8: Materialen aan de ketel | Tijdens de inspectie werd een ketel aangetroffen. Het betreft een moderne ketel, geproduceerd na 2001. Op basis hiervan wordt de ketel niet als asbestverdacht beschouwd. | Plan 1.4: Verdieping -1 |
