# Asbestinventarisatattest

Schransstraat 40, 2280 Grobbendonk

Attestnummer : 20250831-000162.000

**Niet-asbestveilig**

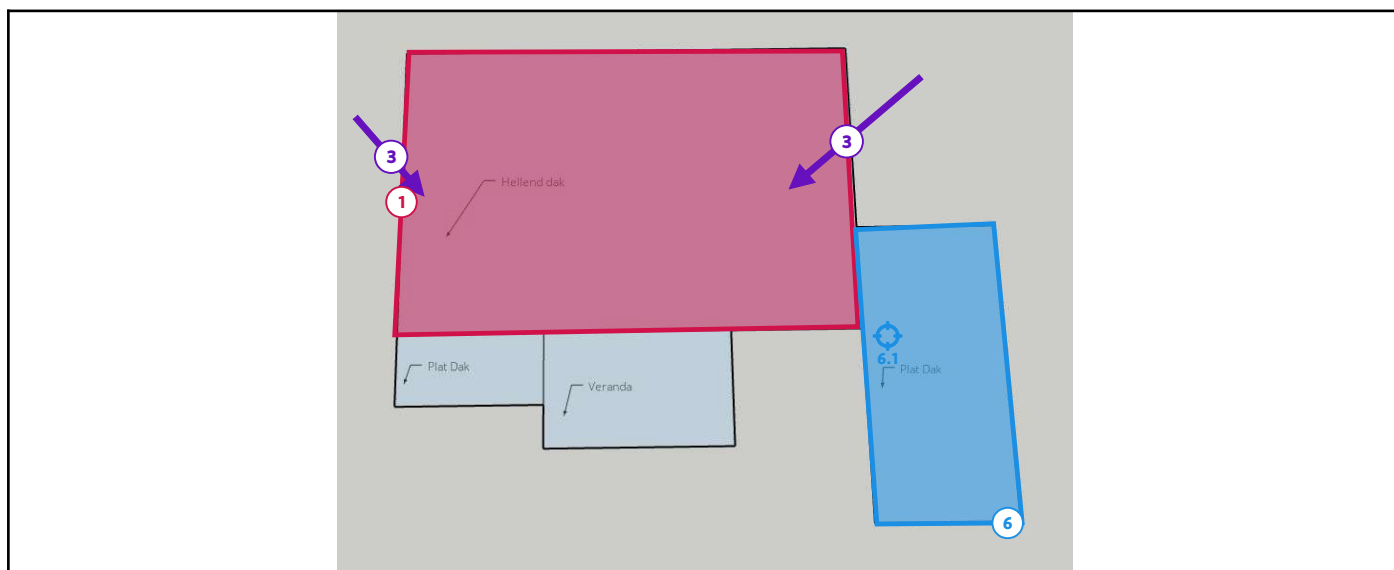
## Plan 1.3: Dak

| Beschrijving | Type | Actie |
|---|---|---|
| 1. Leien hellend dak | Asbestmateriaal | Dringend verwijderen |
| 3. Schoorsteen Dak | Beperking | - |

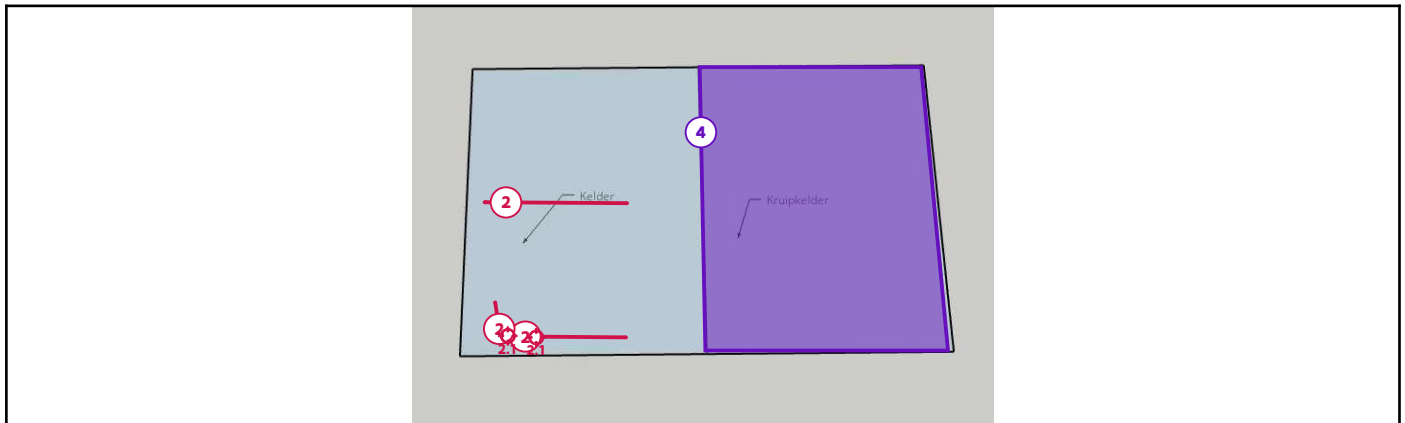
## Plan 1.5: Kelder

| Beschrijving | Type | Actie |
|---|---|---|
| 2. Leidingisolatie kelder | Asbestmateriaal | Dringend verwijderen |
| 4. Kruipkelder | Beperking | - |

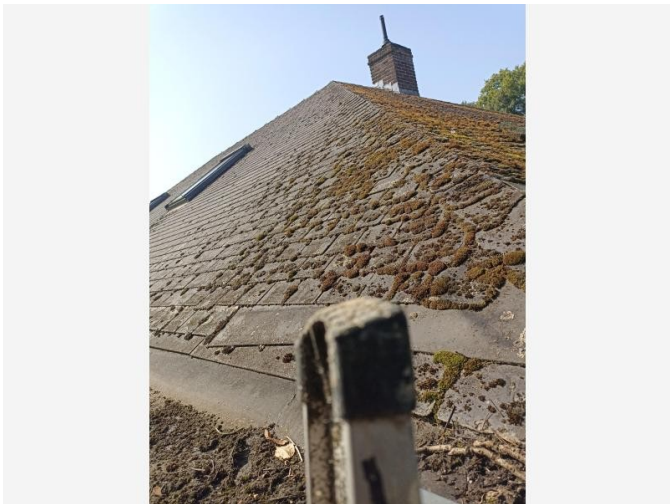
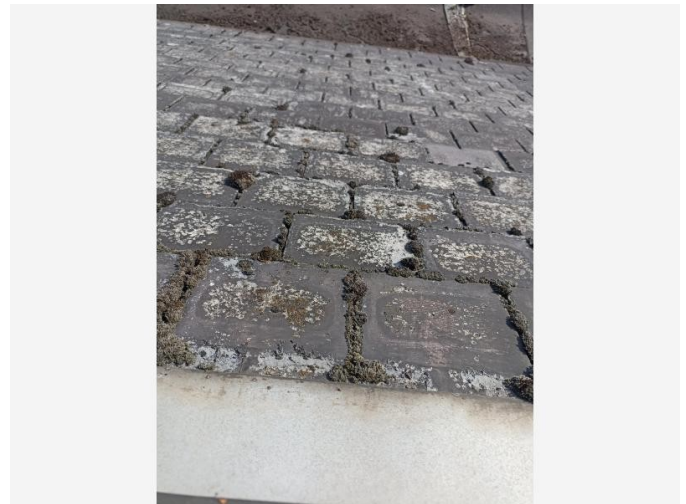
Overzichtsfoto

Detailfoto

| Eindbeoordeling materiaalrisico | Hoog materiaalrisico en/of hoge kans op vezelvrijgave |

| Gebondenheid | Categorie 1: hechtgebonden in oorsprong |
| Asbestsoort (vezeltype) | Crocidoliet aanwezig |
| Asbestconcentratie | Laag (< 50%) |
| Afschermingsgraad van het gehele materiaal | Geheel of deels (ook) vrij aan de binnenlucht |
| Toestand van het materiaal | Matig beschadigd, matig verweerd |

| Beschrijving | Leien hellend dak |
| Asbestmateriaal | Dak- en gevelbekleding - Lei, shingle |
| Hoeveelheid (oppervlakte - aantal) | • 160,00 m <sup>2</sup> - 1 stuk |

Het asbestmateriaal valt onder de mijlpaal van 2034.

**Dringend verwijderen**

- Zorg voor een veilig beheer. Vermijd het beschadigen van het asbestmateriaal. Controleer de toestand jaarlijks op wijzigingen.
- Verwijder dit asbestmateriaal zo snel mogelijk. Volg de toestand goed op.
- Hemelwater dat afspoelt van asbestcement daken of gevels kan asbestdeeltjes bevatten. Gebruik het enkel voor gesloten circuits (bv. spoelen toiletten). Reinig na het vervangen van het dak of de gevel de dakgoten en regenwaterput of -ton om asbesthoudend sediment of slib te verwijderen

- Eenvoudige handelingen: mag via doe-het-zelf of door werknemer(s) met opleidingsattest eenvoudige handelingen  
Eenvoudige handelingen zijn methodes van verwijdering van asbest of asbesthoudend materiaal, waarbij het risico op vrijkomen van asbest in alle gevallen zo beperkt is dat de concentratie van 0,01 vezels per cm<sup>3</sup> niet wordt overschreden (Zie CODEX boek VI titel 3).

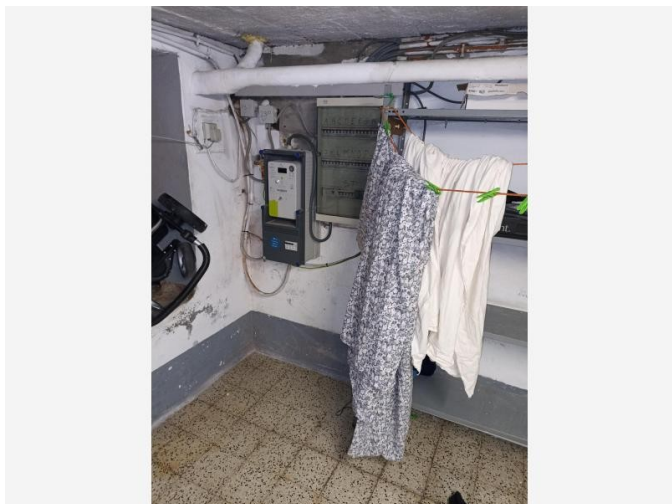
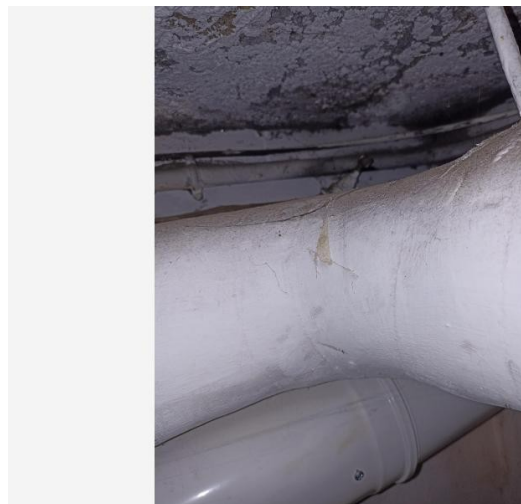
Overzichtsfoto

Detailfoto

| Eindbeoordeling materiaalrisico | Hoog materiaalrisico en/of hoge kans op vezelvrijgave |

| Gebondenheid | Categorie 2: niet-hechtgebonden met matrix |
| Asbestsoort (vezeltype) | Amfibool aanwezig, uitgezonderd crocidoliet |
| Afschermingsgraad van het gehele materiaal | Geheel of deels (ook) vrij aan de binnenlucht |
| Toestand van het materiaal | Matig beschadigd, matig verweerd |

| # | Type | Referentie | Resultaat |
|---|---|---|---|
| 2.1 | Mengmonster | IEY_04 | Amosiet |

| Beschrijving | Leidingisolatie kelder |
| Asbestmateriaal | In-situ afwerkingslagen - Thermische isolatie |
| Hoeveelheid (lengte - omtrek - dikte - aantal) | • 9,00 m - 20,00 cm - 1,00 cm - 1 stuk |

Het asbestmateriaal valt onder de mijlpaal van 2034.

**Dringend verwijderen**

- Zorg voor een veilig beheer. Vermijd het beschadigen van het asbestmateriaal. Controleer de toestand jaarlijks op wijzigingen.
- Sluit de ruimte luchtdicht af en vermijd het betreden van de ruimte.
- Verwijder dit asbestmateriaal zo snel mogelijk. Volg de toestand goed op.

- Hermetische zone (erkend asbestverwijderaar)  
Asbesthoudende leidingisolatie mag uitsluitend worden verwijderd door erkende asbestverwijderaars, omdat asbestvezels ernstige gezondheidsrisico's met zich meebrengen. Deze vezels zijn kankerverwekkend en kunnen leiden tot longziekten, waaronder asbestose en mesothelioom. Professionele verwijderaars zijn getraind in het veilig omgaan met asbest en zijn bekend met de wettelijke vereisten en veiligheidsmaatregelen die noodzakelijk zijn om de blootstelling aan asbest te minimaliseren. Bovendien beschikken erkende bedrijven over de juiste apparatuur en persoonlijke beschermingsmiddelen (PBM) om zowel hun eigen veiligheid als die van de omgeving te waarborgen.

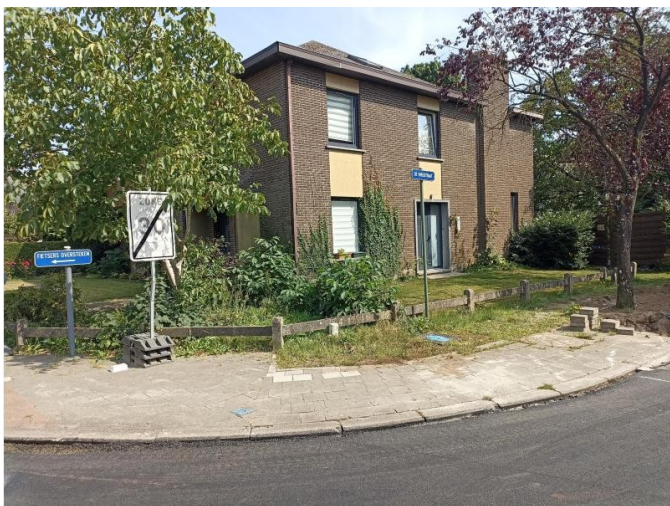
*Situeringsfoto*

**Reden:** Het te onderzoeken materiaal situeert zich hoger dan 3,50 m te rekenen vanaf een veilige ondergrond

**Uitleg van de asbestdeskundige:** De schoorsteen vormt een beperking in het onderzoek. Deze kan niet onderzocht worden, omdat het te onderzoeken materiaal zich hoger situeert dan 3,50 m te rekenen vanaf een veilige ondergrond.

Door de beperking kunnen hier alsnog asbesthoudende toepassingen aanwezig zijn die tijdens het onderzoek niet te inspecteren zijn.

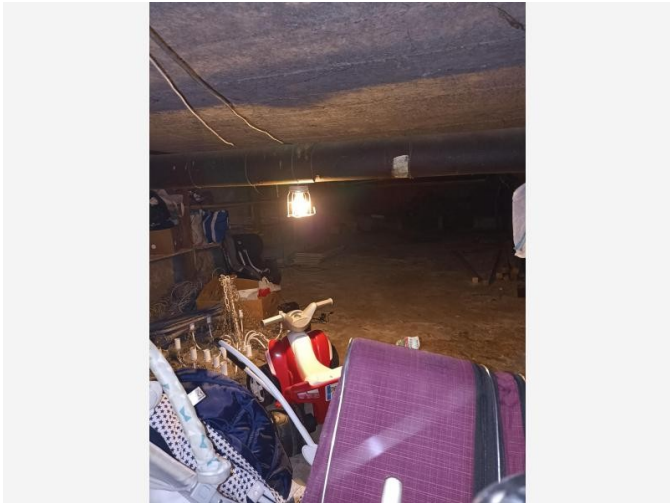
*Situeringsfoto*

**Reden:** Hoogte < 1,5m

**Uitleg van de asbestdeskundige:** Kruipkelder vormt een beperking in het onderzoek. Deze kan niet onderzocht worden. Door de beperking kunnen hier alsnog asbesthoudende toepassingen aanwezig zijn die tijdens het onderzoek niet waar te nemen zijn.

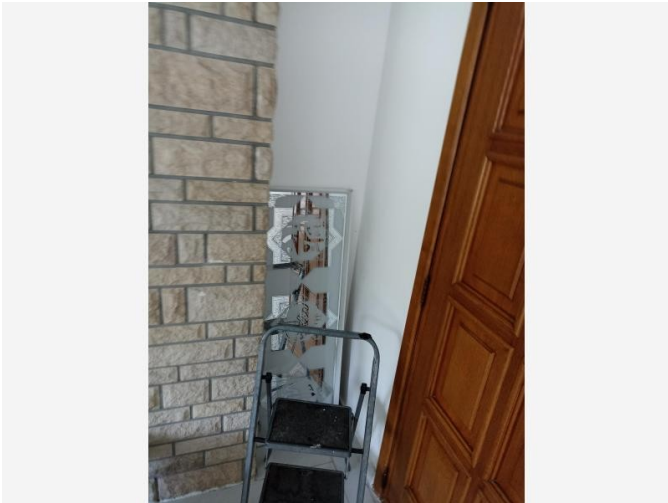
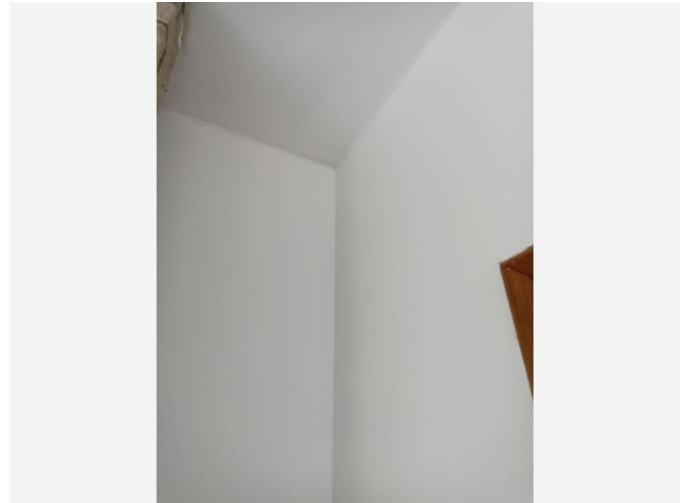
## Fiche 5: Pleisterwerk plafond

Geen asbest

| # | Type | Referentie | Resultaat |
|---|---|---|---|
| 5.1 | Mengmonster | IEY_02 | Geen asbest |

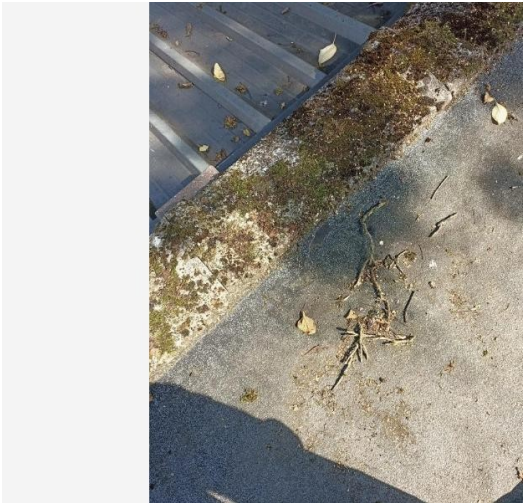
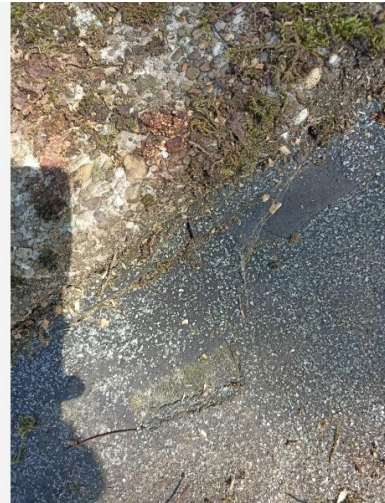
## Fiche 6: Roofing plat dak

Geen asbest

| # | Type | Referentie | Resultaat |
|---|---|---|---|
| 6.1 | Puntmonster | IEY_03 | Geen asbest |

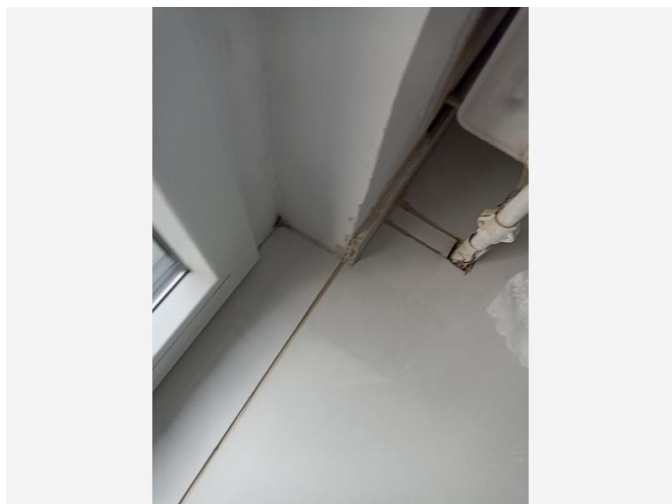
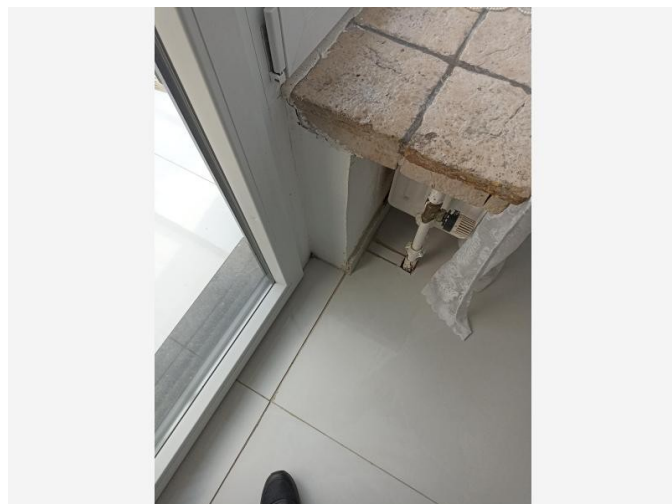
## Fiche 7: Pleisterwerk Wanden

Geen asbest

| # | Type | Referentie | Resultaat |
|---|---|---|---|
| 7.1 | Mengmonster | IEY_01 | Geen asbest |
