# Asbestinventarisatetest

Gustaaf Peetersstraat 24, 2520 Ranst

Attestnummer : 20260615-000025.000

## Niet-asbestveilig

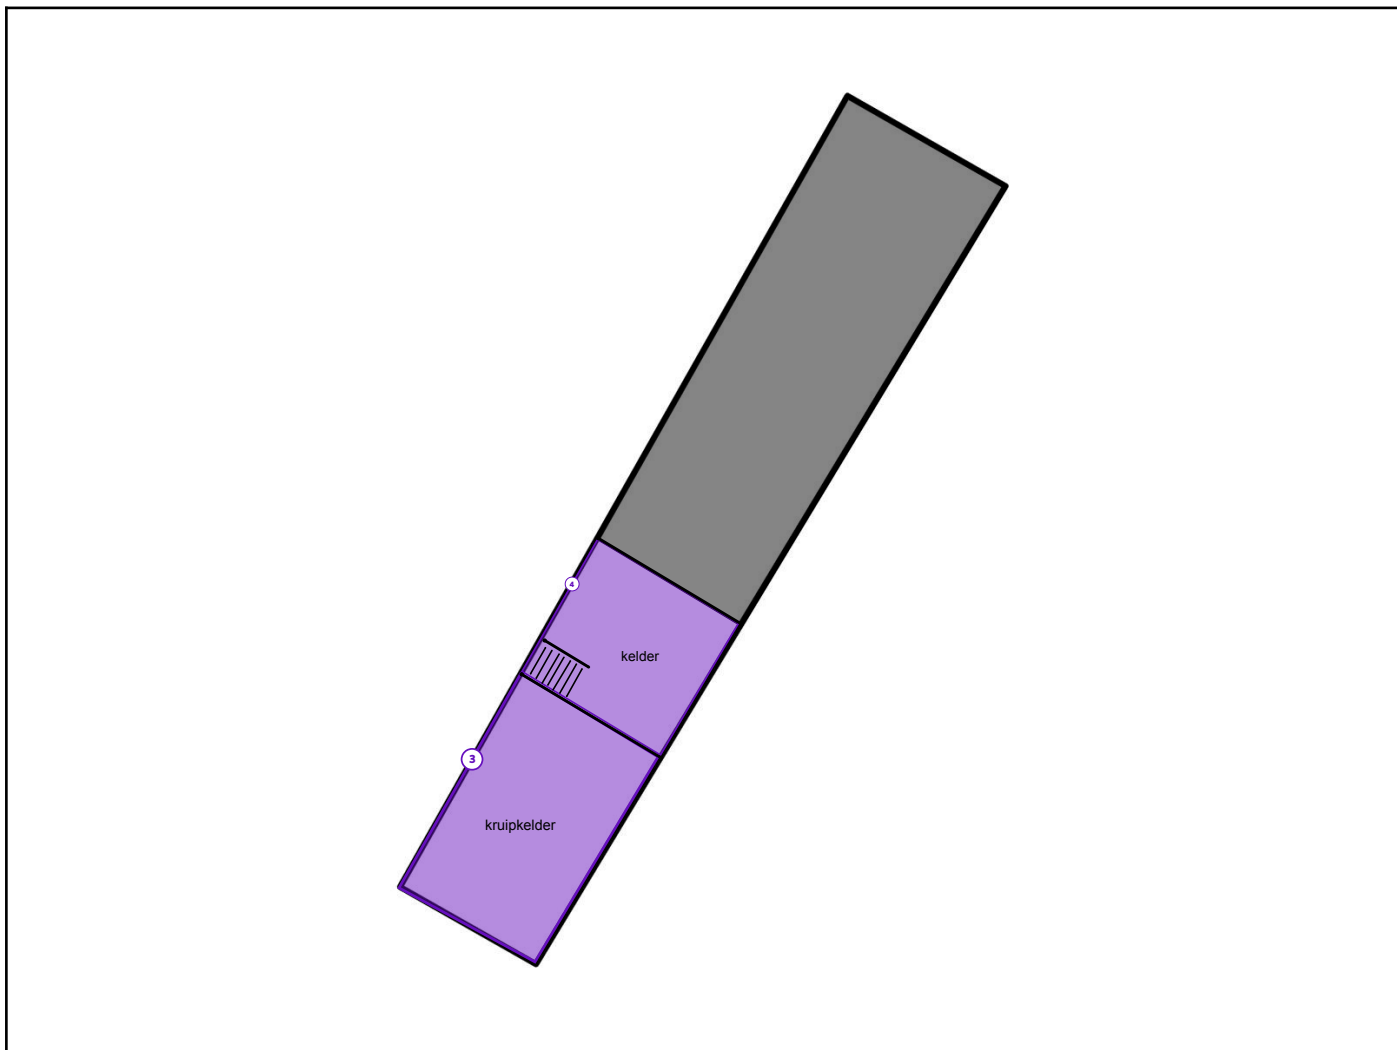
## Plan 1.2: Kelder B

Beschrijving	Type	Actie
3. Kruipruimte	Beperking	-
4. Plafond	Advies	-

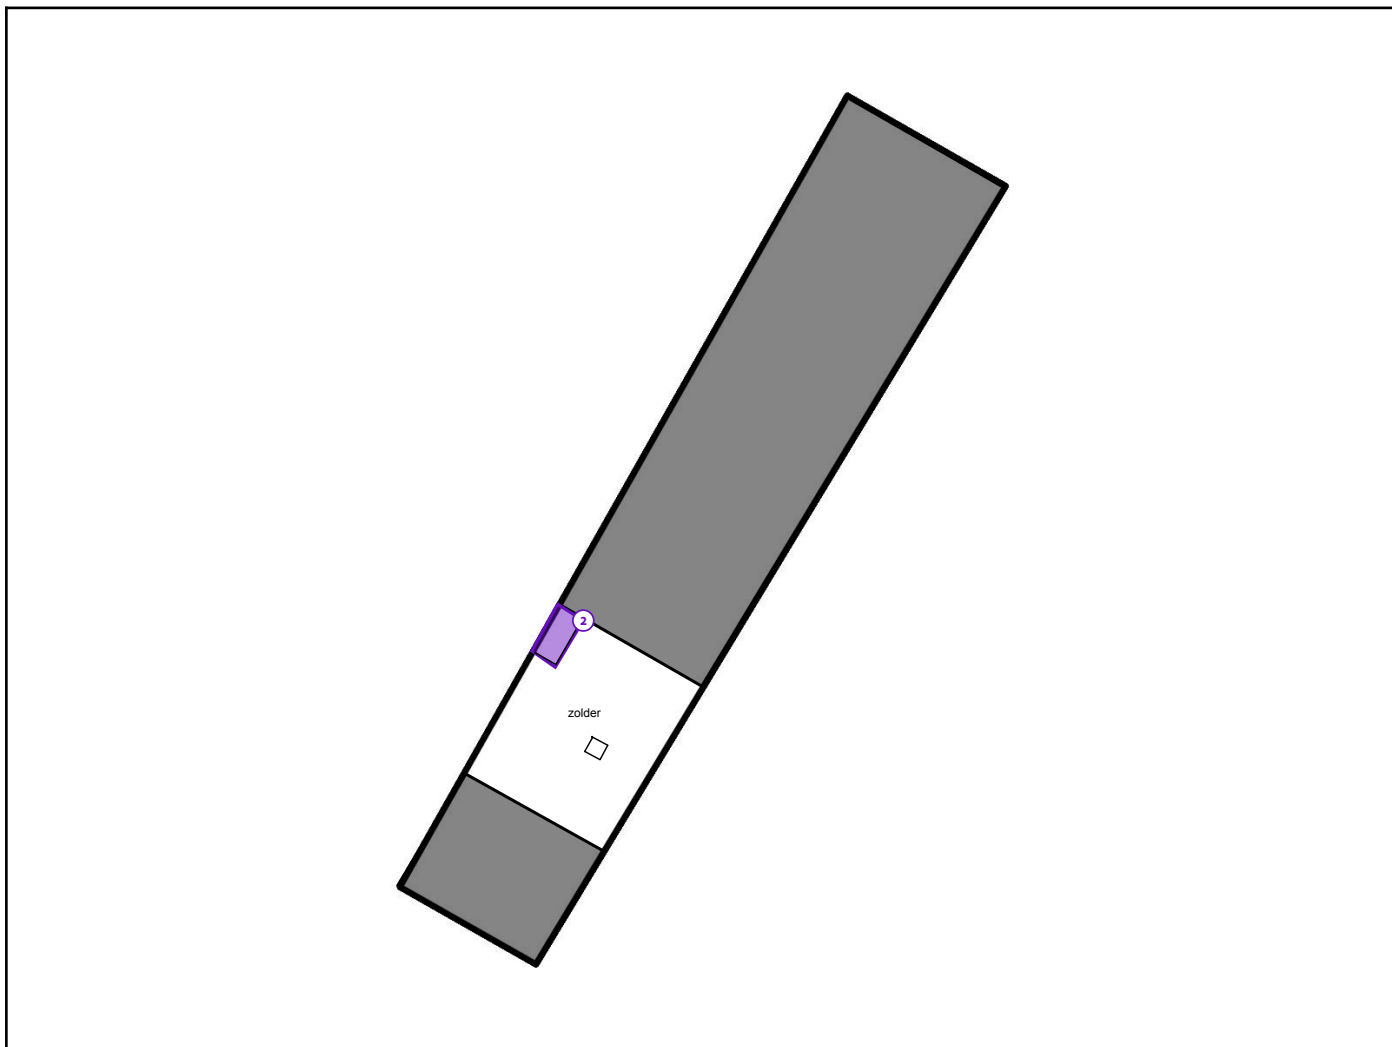
## Plan 1.9: Zolder A

Beschrijving	Type	Actie
2. Schouw	Beperking	-

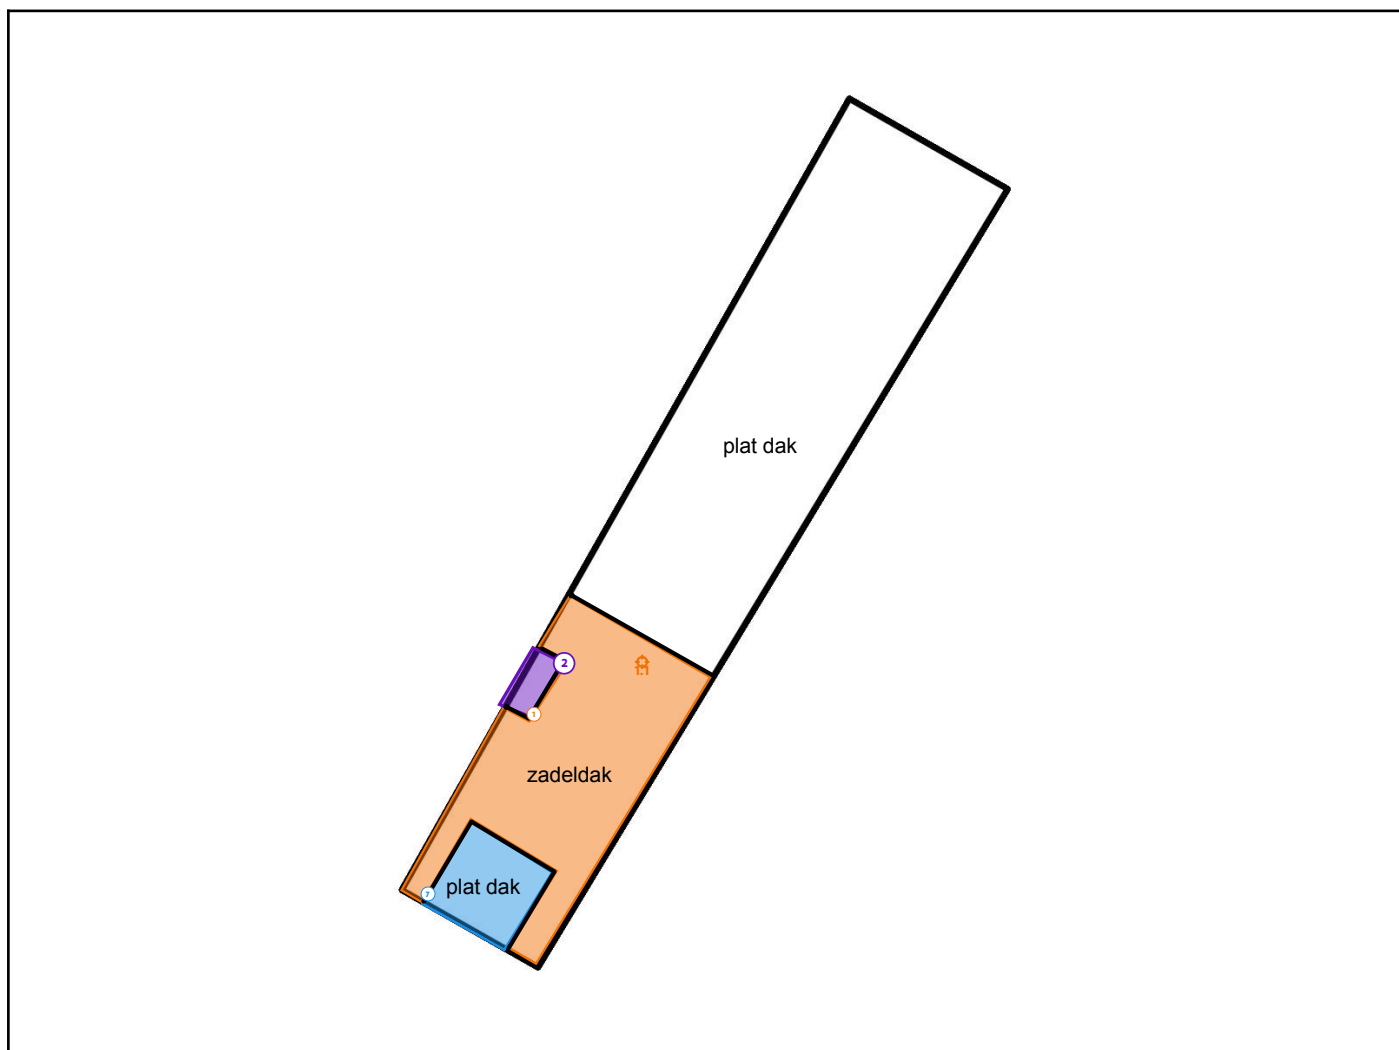
## Plan 1.11: Dak A

Beschrijving	Type	Actie
1. Cement leien	Asbestmateriaal	<a href="#">Verwijderen</a>
1.1 Code: Staal 5	Puntmonster	-
2. Schouw	Beperking	-
7. Roofing	Geen asbest	-

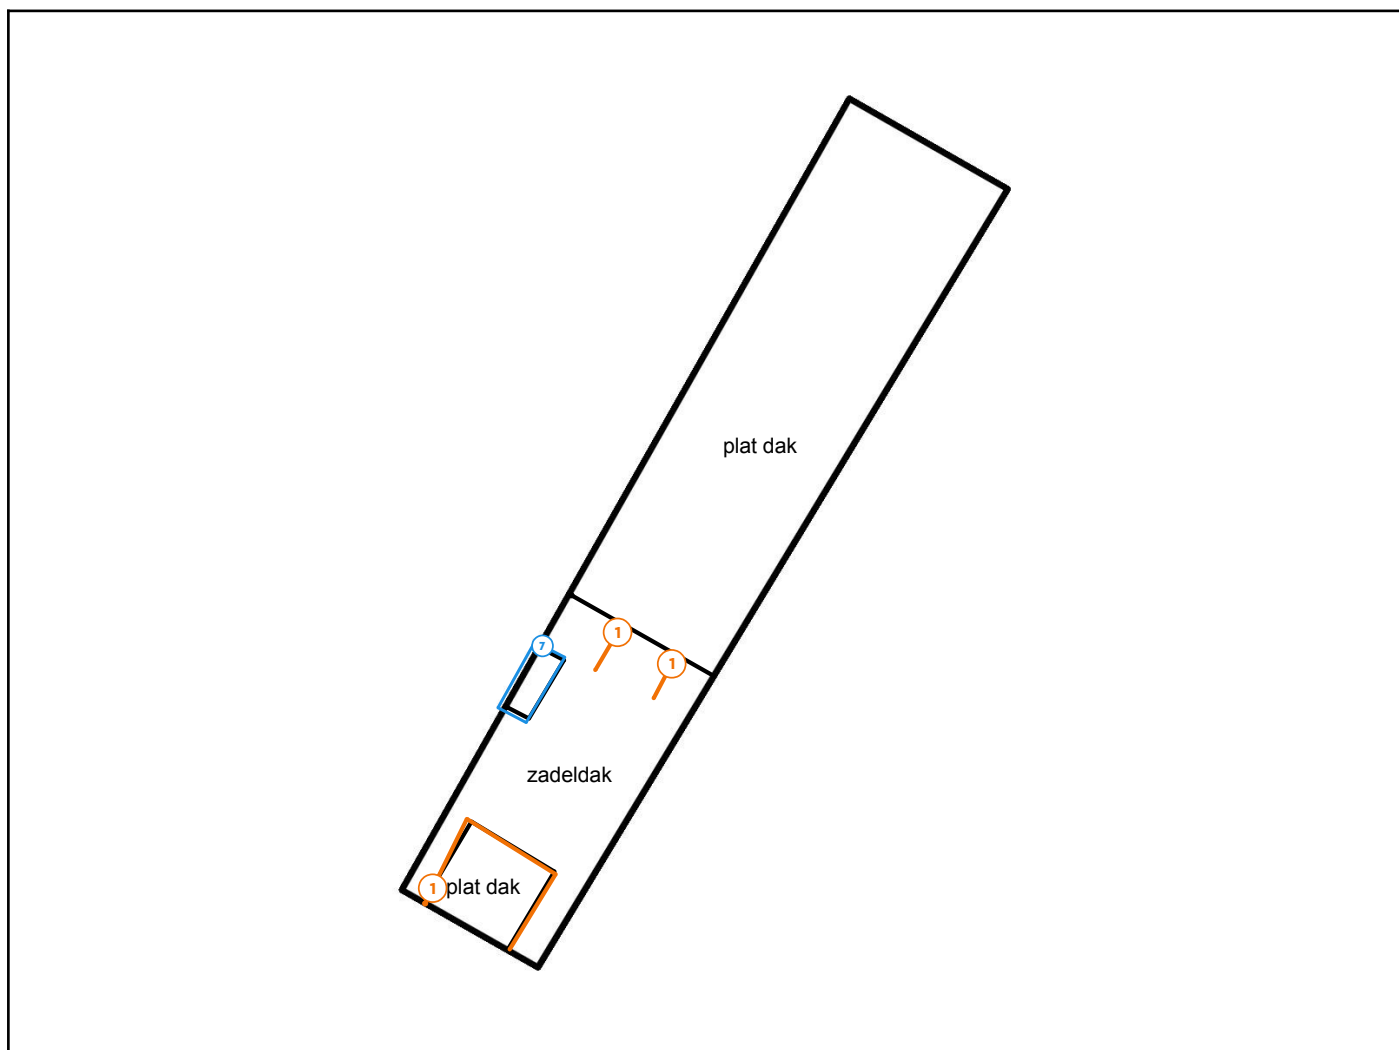
## Plan 1.12: Dak A kopie

Beschrijving	Type	Actie
1. Cement leien	Asbestmateriaal	<a href="#">Verwijderen</a>
7. Roofing	Geen asbest	-

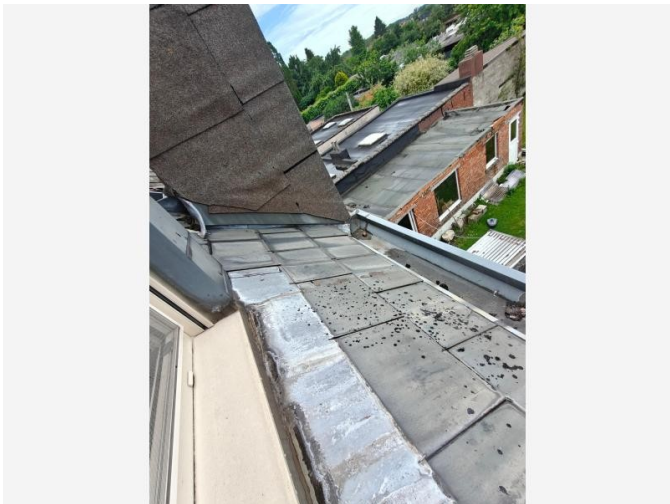
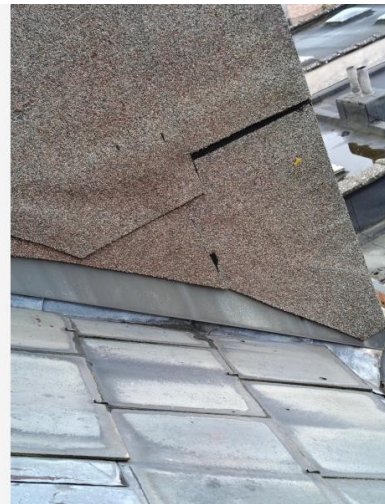
Het asbestmateriaal valt onder de mijlpaal van 2034.

Eindbeoordeling materiaalrisico	Verhoogd materiaalrisico en/of verhoogde kans op vezelvrijgave
---------------------------------	----------------------------------------------------------------

Gebondenheid	Categorie 1: hechtgebonden in oorsprong
Asbestsoort (vezeltype)	Alleen chrysotiel aanwezig
Asbestconcentratie	Laag (< 50%)
Afschermingsgraad van het gehele materiaal	Geheel of deels vrij aan de buitenlucht, maar geen contact met binnenlucht
Toestand van het materiaal	Matig beschadigd, matig verweerd

#	Type	Referentie	Resultaat
1.1	Puntmonster	Staal 5	Chrysotiel

Beschrijving	Cement leien
Omgeving	Buiten
Primaire drager	Schuin dak
Asbestmateriaal	Dak- en gevelbekleding - Lei, shingle
Bindmiddel van asbestmateriaal	Cement
Gebondenheid op basis van bindmiddel	Hecht
Hoeveelheid (oppervlakte - aantal)	<ul style="list-style-type: none"><li>• 45,00 m<sup>2</sup> - 1 stuk</li></ul>
Totale oppervlakte	45,00 m <sup>2</sup>
Eenvoudig bereikbaar	Ja
Bevestigingswijze	<ul style="list-style-type: none"><li>• Genageld, geniet</li></ul>
Identificatiemethode	Een monstername door de asbestdeskundige met laboanalyse door een asbestlabo.
Destructieve handeling voor identificatie	Nee
Opmerking	De hoeveelheid werd naar best vermogen berekend, maar er kan een lichte afwijking zijn in de realiteit.

- Verwijder dit asbestmateriaal zo snel mogelijk. Volg de toestand goed op.

- Eenvoudige handelingen: mag via doe-het-zelf of door werknemer(s) met opleidingsattest eenvoudige handelingen  
Als dit materiaal verwijderd kan worden zonder het te breken, te beschadigen... , dan mag met dit met eenvoudige handelingen.

Vermijd stofvorming en stofverspreiding op elk moment van de werken. Bevochtig of fixeer het materiaal.

Het gebruik van sneldraaiende werktuigen (boormachine, slijpschijf, hogedrukreiniger...) is verboden.

Zorg voor gepaste persoonlijke beschermingsmiddelen: minimaal FFP3-mondmasker (EN 149), wegwerpoverall met kap (minimaal Cat III, type 5/6), wegwerphandschoenen en overschoenen of afspoelbaar schoeisel

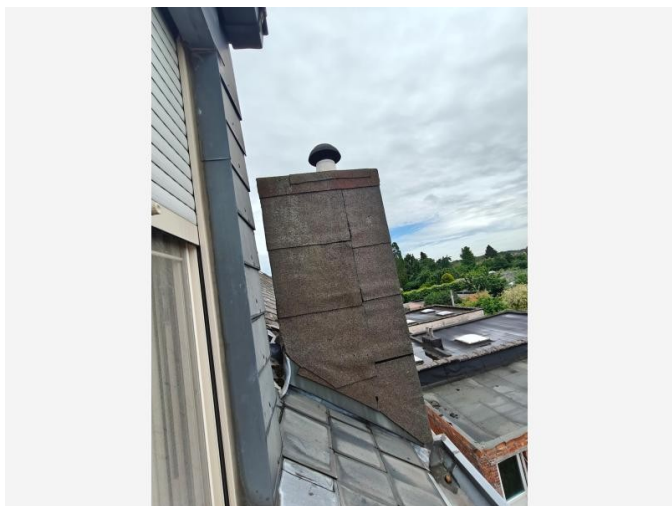
**Reden:** Er is geen volledige risicobeoordeling mogelijk

**Uitleg van de asbestdeskundige:** De binnenzijde van de schouw kan niet geïnspecteerd worden.

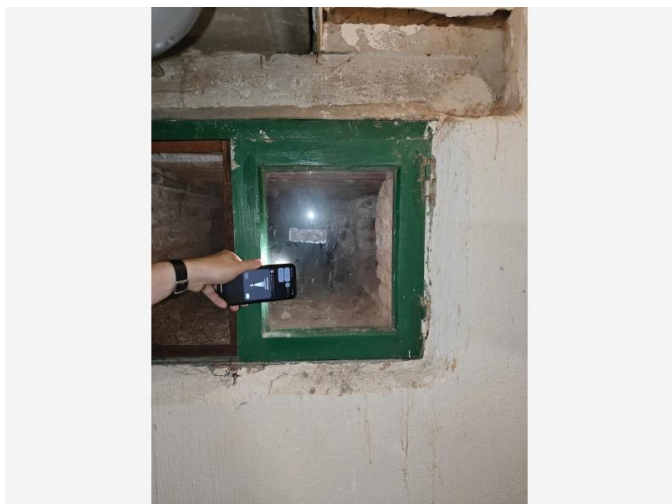
**Reden:** ruimte lager dan 1.00m

**Uitleg van de asbestdeskundige:** De ruimte is lager dan 1.00m.

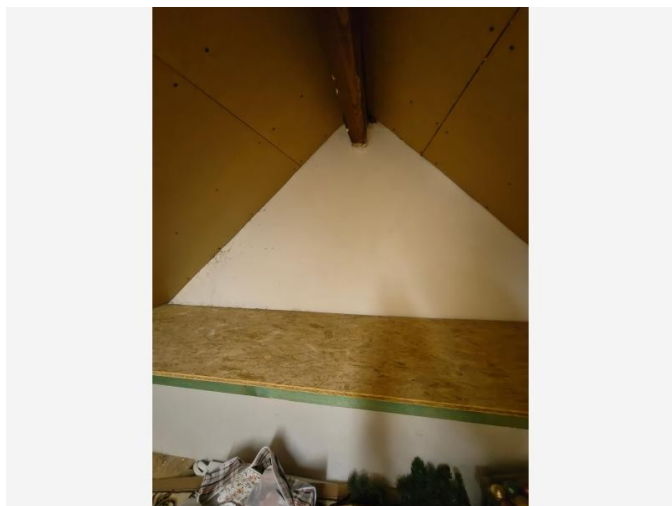
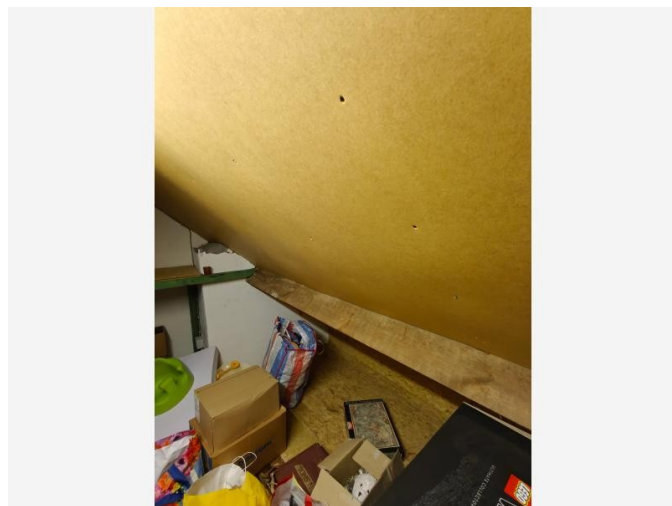
Betreft hier houtvezelplaten, deze zijn niet-asbestverdacht.

<b>Basis voor advies</b>	De asbestdeskundige beoordeelt het materiaal als niet-asbestverdacht.
--------------------------	-----------------------------------------------------------------------

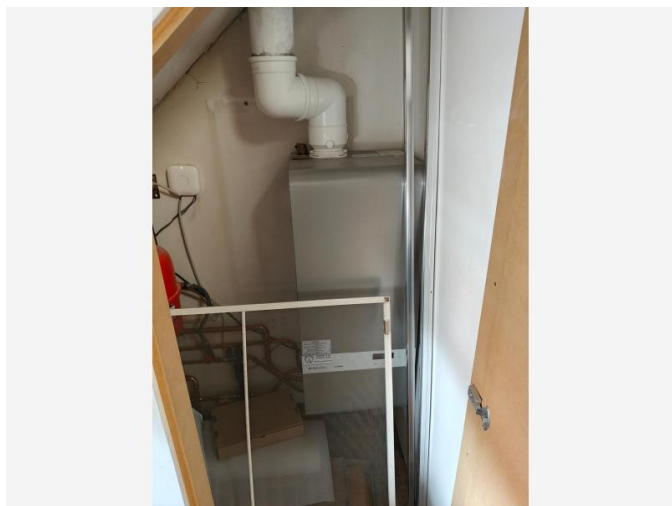
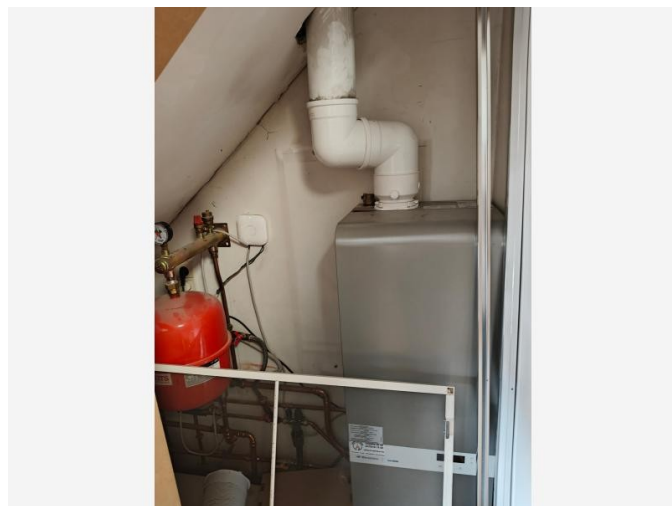
<b>Basis voor advies</b>	De asbestdeskundige beoordeelt het materiaal als niet-asbestverdacht.
--------------------------	-----------------------------------------------------------------------

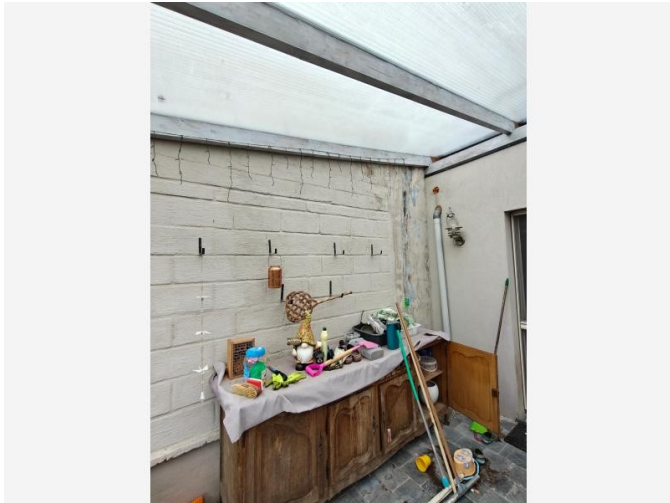
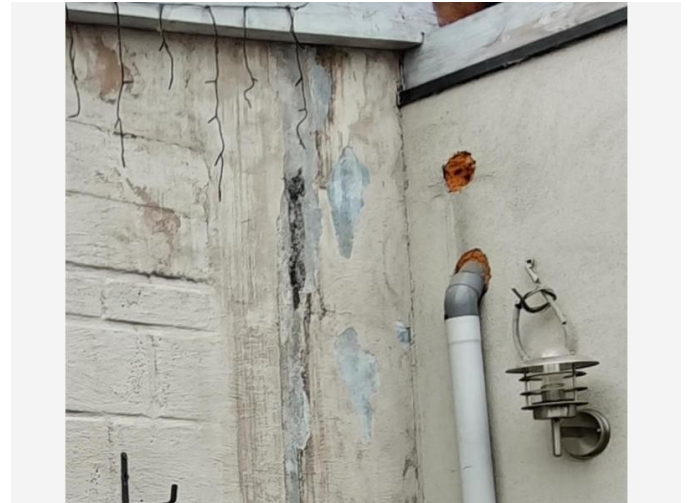
## Fiche 6: Crepi muren (buiten)

Geen asbest

#	Type	Referentie	Resultaat
6.1	Mengmonster	Staal 3	Geen asbest

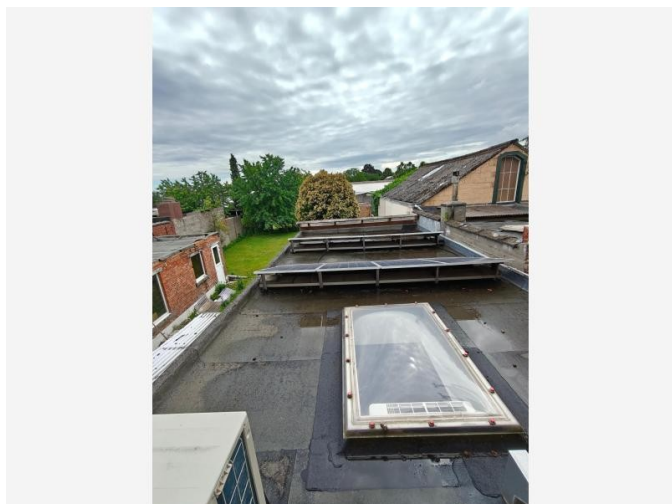
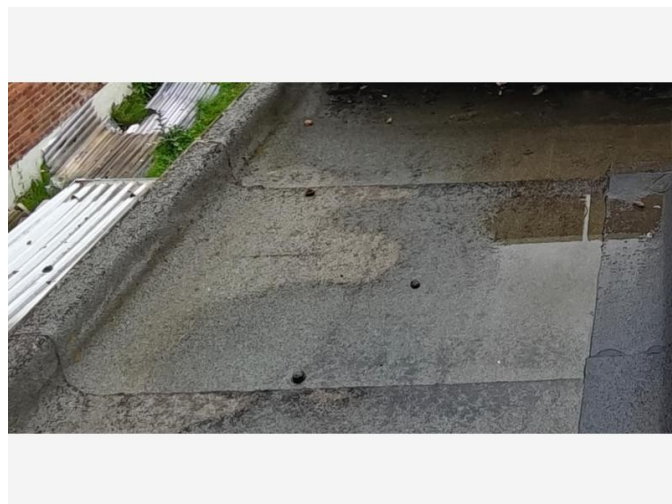
Geen asbest

#	Type	Referentie	Resultaat
7.1	Puntmonster	Staal 4	Geen asbest

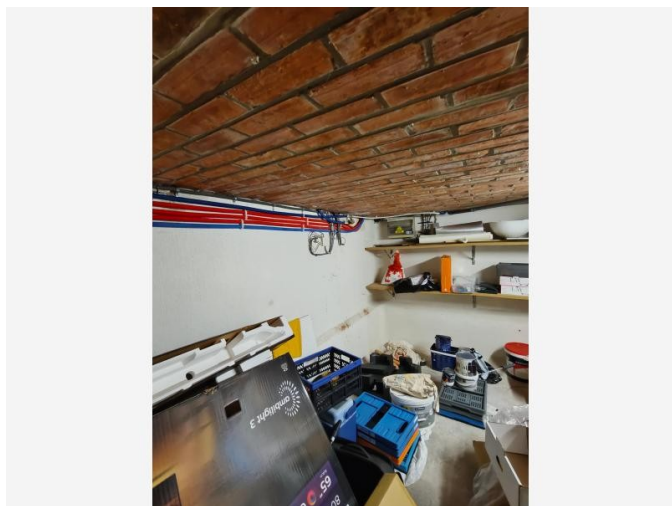
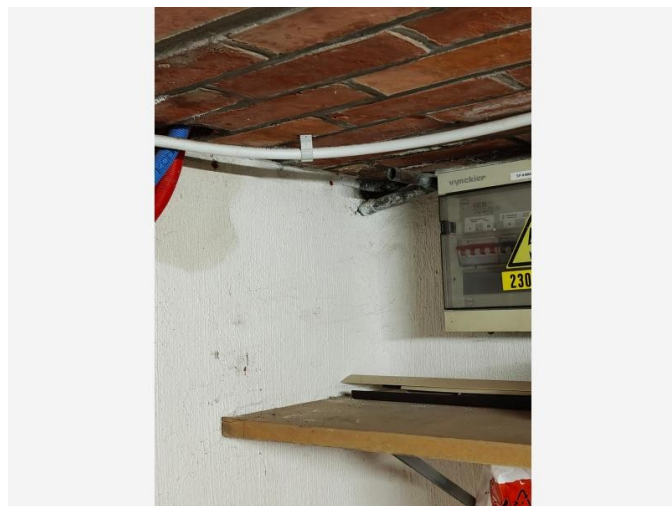
## Fiche 8: Crepi muren (binnen)

Geen asbest

#	Type	Referentie	Resultaat
8.1	Mengmonster	Staal 2	Geen asbest

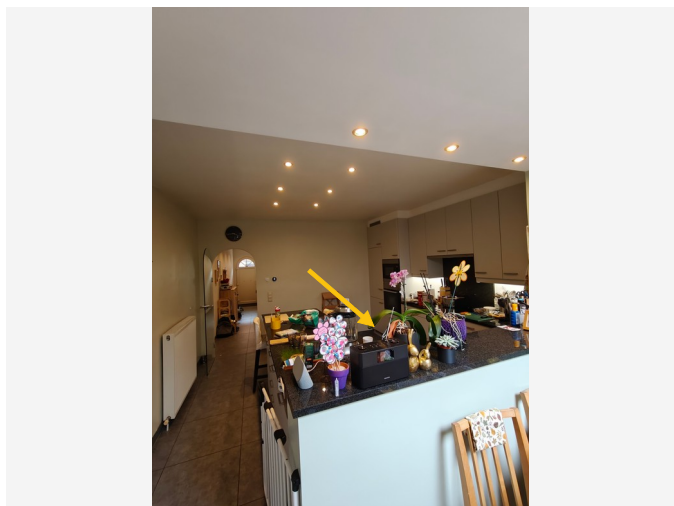
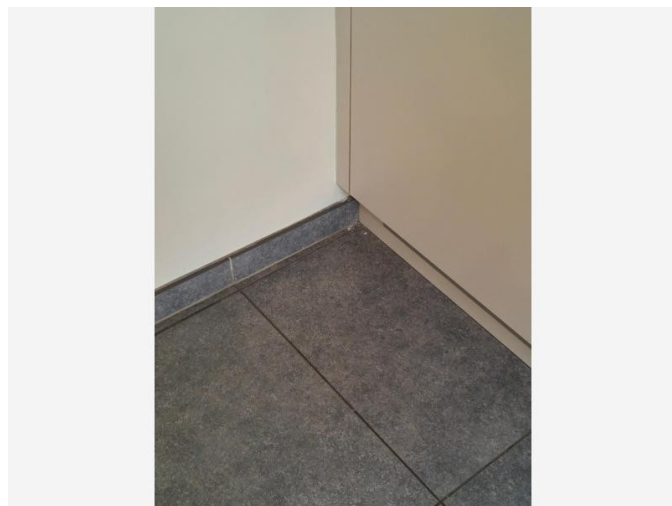
## Fiche 9: Pleisterwerk muren

Geen asbest

#	Type	Referentie	Resultaat
9.1	Mengmonster	Staal 1	Geen asbest
