Asbestinventarisatetest

Achterbist 6, 2560 Nijlen

Attestnummer : 20260413-000496.000

Uitgegeven op : 13.04.2026

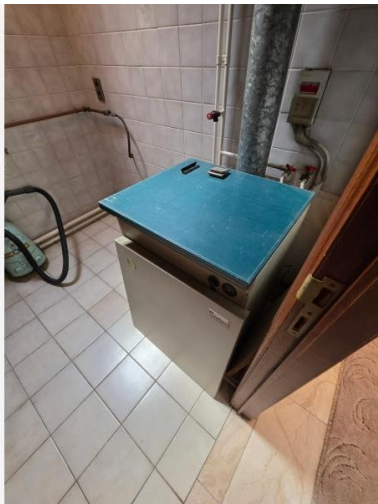
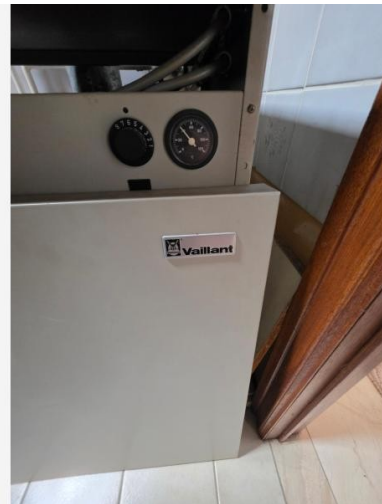
Risicobeoordeling

Eindbeoordeling materiaalrisico	Laag materiaalrisico en/of verlaagde kans op vezelvrijgave
---------------------------------	--

Gebondenheid	Categorie 2: niet-hechtgebonden met matrix
Asbestsoort (vezeltype)	Crocidoliet aanwezig
Asbestconcentratie	Hoog ($\geq 50\%$)
Afschermingsgraad van het gehele materiaal	Alleen randen, niet afgeschermd, maar geen contact met binnenluchtstromen
Toestand van het materiaal	Licht beschadigd, licht verweerd. Intacte calciumsilicaatplaat of materiaal met categorie 3-gebondenheid

Beschrijving	Pakking CV-ketel
Omgeving	Binnen
Primaire drager	CV-ketel
Asbestmateriaal	Pakking, dichting
Bindmiddel van asbestmateriaal	Karton - papier - viltachtig
Gebondenheid op basis van bindmiddel	Niet-hechtgebonden
Hoeveelheid (gewicht - aantal)	<ul style="list-style-type: none">• 0,10 kg - 1 stuk
Totaal gewicht	0,10 kg
Eenvoudig bereikbaar	Ja
Bevestigingswijze	<ul style="list-style-type: none">• Geklemd
Identificatiemethode	<p>De asbestdeskundige beoordeelt het materiaal als asbestverdacht en dus asbesthoudend, en dit zonder monstername.</p> <p>Motivatie: De monstername brengt andere schade aan dan schade die inherent is aan de monstername.</p>
Destructieve handeling voor identificatie	Nee
Opmerking	De hoeveelheid is een zo nauwkeurig mogelijke opmeting. Hieraan kunnen evenwel geen rechten worden ontleend.

Verwijderen

- Zorg voor een veilig beheer. Vermijd het beschadigen van het asbestmateriaal. Controleer de toestand jaarlijks op wijzigingen.
- Voer bijkomende staalname(s) uit.

- Eenvoudige handelingen: mag via doe-het-zelf of door werknemer(s) met opleidingsattest eenvoudige handelingen
Deze toepassing kan door een aannemer die over een opleidingsattest eenvoudige handelingen beschikt of door een particulier (doe-het-zelf), verwijderd worden indien er geen verhoogd risico op vrijgave van asbestvezels (max. concentratie 0,01 vezels/cm³ - CODEX Art. VI.3-54) ontstaat en de toepassing voorafgaand wordt gefixeerd/bevochtigd; de individuele elementen zonder machinale werktuigen (boormachine, slijpschijf, hogedrukreiniger,...) en zonder breken of gooien een voor een losgemaakt worden; en ten slotte dubbel en luchtdicht verpakt weggevoerd worden naar een geregistreerd asbestinzamelaar of via een erkende asbestverwijderaar. (In het recyclagepark kan je niet terecht met niet-hechtgebonden asbest)

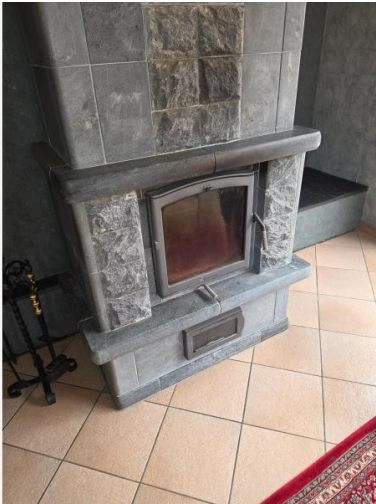
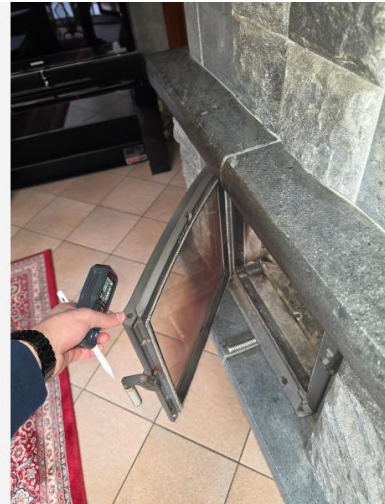
Risicobeoordeling

Eindbeoordeling materiaalrisico	Verhoogd materiaalrisico en/of verhoogde kans op vezelvrijgave
---------------------------------	--

Gebondenheid	Categorie 3: niet-hechtgebonden met weinig of geen matrix
Asbestsoort (vezeltype)	Alleen chrysotiel aanwezig
Asbestconcentratie	Hoog ($\geq 50\%$)
Afschermingsgraad van het gehele materiaal	Geheel of deels vrij aan de binnenlucht, maar geen contact met binnenluchtstromen
Toestand van het materiaal	Licht beschadigd, licht verweerd. Intacte calciumsilicaatplaat of materiaal met categorie 3-gebondenheid

Beschrijving	Kachelkoord
Omgeving	Binnen
Primaire drager	Ruimteverwarming
Asbestmateriaal	Koord, lint, band, strip
Bindmiddel van asbestmateriaal	Weinig of geen bindmiddel (textiel, bevloeking, ...)
Gebondenheid op basis van bindmiddel	Niet-hechtgebonden
Hoeveelheid (lengte - omtrek - aantal)	<ul style="list-style-type: none">• 1,00 m - 2,00 cm - 1 stuk
Totale oppervlakte	0,02 m ²
Eenvoudig bereikbaar	Ja
Bevestigingswijze	<ul style="list-style-type: none">• Verlijmd, ingegoten, versmeerd
Identificatiemethode	<p>De asbestdeskundige beoordeelt het materiaal als asbestverdacht en dus asbesthoudend, en dit zonder monstername.</p> <p>Motivatie: De monstername brengt andere schade aan dan schade die inherent is aan de monstername.</p>
Destructieve handeling voor identificatie	Nee
Opmerking	De hoeveelheid is een zo nauwkeurig mogelijke opmeting. Hieraan kunnen evenwel geen rechten worden ontleend.

Verwijderen

- Zorg voor een veilig beheer. Vermijd het beschadigen van het asbestmateriaal. Controleer de toestand jaarlijks op wijzigingen.
- Voer bijkomende staalname(s) uit.

- Eenvoudige handelingen: mag via doe-het-zelf of door werknemer(s) met opleidingsattest eenvoudige handelingen
Deze toepassing kan door een aannemer die over een opleidingsattest eenvoudige handelingen beschikt of door een particulier (doe-het-zelf), verwijderd worden indien er geen verhoogd risico op vrijgave van asbestvezels (max. concentratie 0,01 vezels/cm³ - CODEX Art. VI.3-54) ontstaat en de toepassing voorafgaand wordt gefixeerd/bevochtigd; de individuele elementen zonder machinale werktuigen (boormachine, slijpschijf, hogedrukreiniger,...) en zonder breken of gooien een voor een losgemaakt worden; en ten slotte dubbel en luchtdicht verpakt weggevoerd worden naar een erkend afvalpunt (recyclagepark).

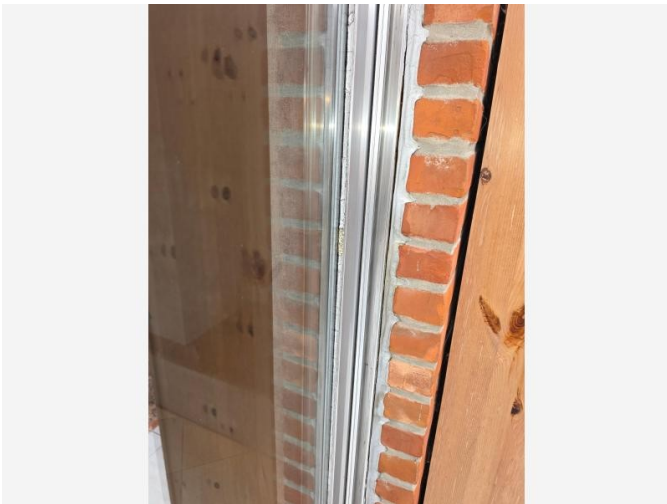
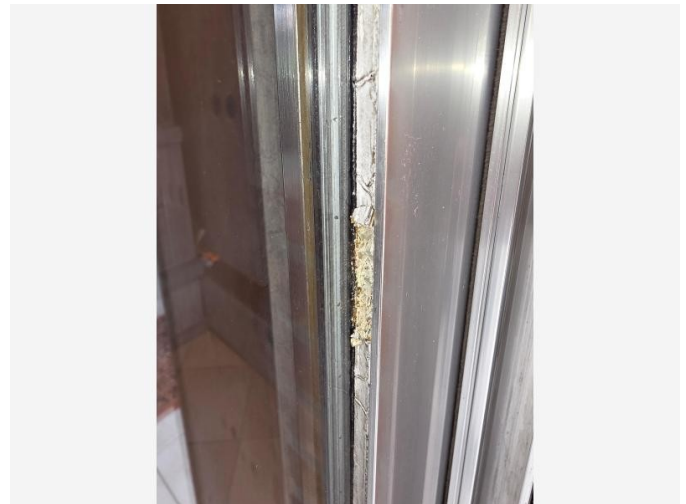
Eindbeoordeling materiaalrisico	Verhoogd materiaalrisico en/of verhoogde kans op vezelvrijgave
---------------------------------	--

Gebondenheid	Categorie 1: hechtgebonden in oorsprong
Asbestsoort (vezeltype)	Alleen chrysotiel aanwezig
Asbestconcentratie	Laag (< 50%)
Afschermingsgraad van het gehele materiaal	Geheel of deels vrij aan de binnenlucht, maar geen contact met binnenluchtstromen
Toestand van het materiaal	Matig beschadigd, matig verweerd

#	Type	Referentie	Resultaat
3.1	Puntmonster	ID02	Chrysotiel

Beschrijving	Mastiek
Omgeving	Binnen
Primaire drager	Wandopening verticaal (raam, deur, ...)
Asbestmateriaal	In-situ afwerkingslagen - Pasta, stopverf, voegsel, stopsel, vulsel, mastiek, katten, ...
Bindmiddel van asbestmateriaal	Kitten, mastiek, pasta
Gebondenheid op basis van bindmiddel	Hecht
Hoeveelheid (gewicht - aantal)	<ul style="list-style-type: none">• 10,00 kg - 1 stuk
Totaal gewicht	10,00 kg
Eenvoudig bereikbaar	Ja
Bevestigingswijze	<ul style="list-style-type: none">• Verlijmd, ingegoten, versmeerd
Identificatiemethode	Een monstername door de asbestdeskundige met laboanalyse door een asbestlabo.
Destructieve handeling voor identificatie	Nee
Opmerking	De hoeveelheid is een zo nauwkeurig mogelijke opmeting. Hieraan kunnen evenwel geen rechten worden ontleend.

Verwijderen

- Zorg voor een veilig beheer. Vermijd het beschadigen van het asbestmateriaal. Controleer de toestand jaarlijks op wijzigingen.

- Eenvoudige handelingen: mag via doe-het-zelf of door werknemer(s) met opleidingsattest eenvoudige handelingen
Deze toepassing kan door een aannemer die over een opleidingsattest eenvoudige handelingen beschikt of door een particulier (doe-het-zelf), verwijderd worden indien er geen verhoogd risico op vrijgave van asbestvezels (max. concentratie 0,01 vezels/cm³ - CODEX Art. VI.3-54) ontstaat en de toepassing voorafgaand wordt gefixeerd/bevochtigd; de individuele elementen zonder machinale werktuigen (boormachine, slijpschijf, hogedrukreiniger,...) en zonder breken of gooien een voor een losgemaakt worden; en ten slotte dubbel en luchtdicht verpakt weggevoerd worden naar een erkend afvalpunt (recyclagepark).

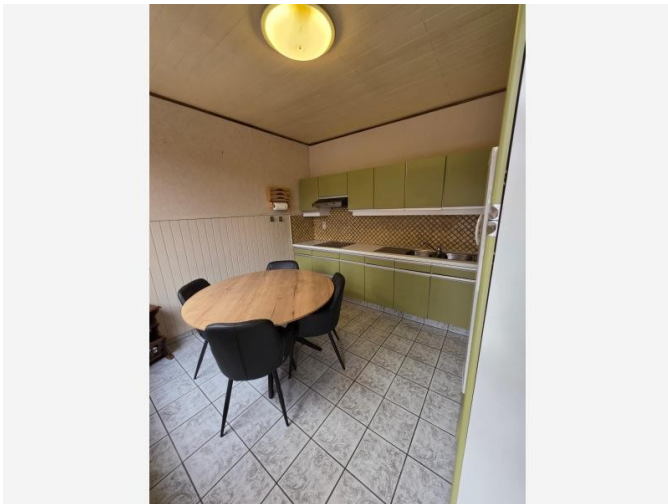
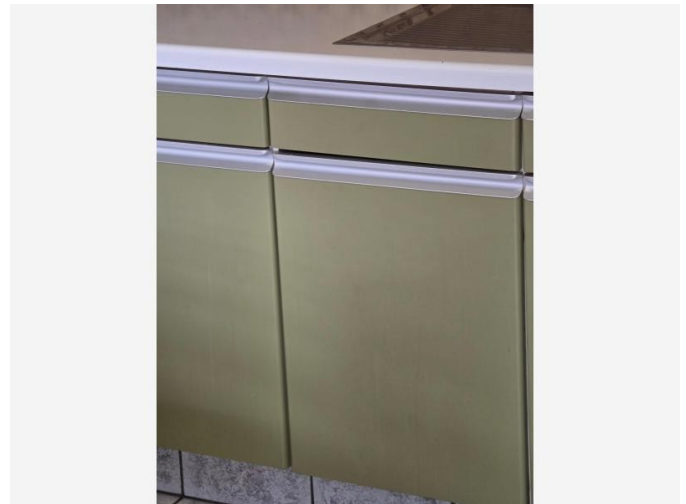
Eindbeoordeling materiaalrisico	Laag materiaalrisico en/of verlaagde kans op vezelvrijgave
---------------------------------	--

Gebondenheid	Categorie 1: hechtgebonden in oorsprong
Asbestsoort (vezeltype)	Crocidoliet aanwezig
Asbestconcentratie	Laag (< 50%)
Afschermingsgraad van het gehele materiaal	Geheel of deels vrij aan de binnenlucht, maar geen contact met binnenluchtstromen
Toestand van het materiaal	Onbeschadigd, niet verweerd

Beschrijving	Glasal Keuken
Omgeving	Buiten
Primaire drager	Inrichting (meubilair, ...)
Asbestmateriaal	Plaat, paneel, tablet - Geëmailleerd, type Glasal
Bindmiddel van asbestmateriaal	Cement
Gebondenheid op basis van bindmiddel	Hecht
Hoeveelheid (oppervlakte - dikte - aantal)	<ul style="list-style-type: none">• 10,00 m² - 2,00 cm - 1 stuk
Totaal volume	0,20 m ³
Eenvoudig bereikbaar	Ja
Bevestigingswijze	<ul style="list-style-type: none">• Geklemd• Verlijmd, ingegoten, versmeerd
Identificatiemethode	<p>De asbestdeskundige beoordeelt het materiaal als asbestverdacht en dus asbesthoudend, en dit zonder monstername.</p> <p>Motivatie: De monstername brengt andere schade aan dan schade die inherent is aan de monstername.</p>
Destructieve handeling voor identificatie	Nee
Opmerking	De hoeveelheid is een zo nauwkeurig mogelijke opmeting. Hieraan kunnen evenwel geen rechten worden ontleend.

Zorgvuldig beheren

- Zorg voor een veilig beheer. Vermijd het beschadigen van het asbestmateriaal. Controleer de toestand jaarlijks op wijzigingen.
- Voer bijkomende staalname(s) uit.

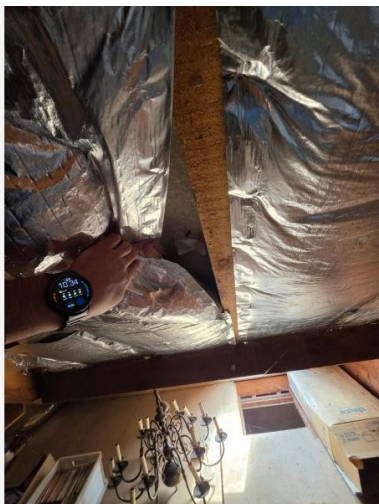
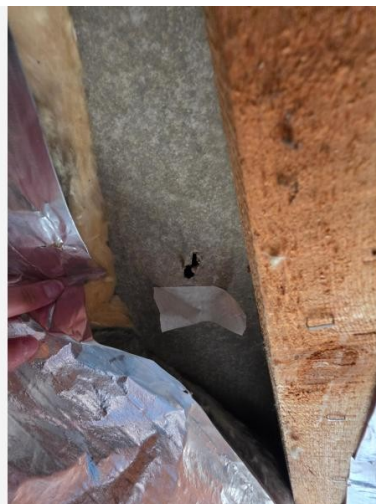
Eindbeoordeling materiaalrisico	Laag materiaalrisico en/of verlaagde kans op vezelvrijgave
---------------------------------	--

Gebondenheid	Categorie 1: hechtgebonden in oorsprong
Asbestsoort (vezeltype)	Alleen chrysotiel aanwezig
Asbestconcentratie	Laag (< 50%)
Afschermingsgraad van het gehele materiaal	Geheel of deels vrij aan de buitenlucht, maar geen contact met binnenlucht
Toestand van het materiaal	Licht beschadigd, licht verweerd. Intacte calciumsilicaatplaat of materiaal met categorie 3-gebondenheid

Beschrijving	Onderdak type Menuiserite
Omgeving	Binnen
Primaire drager	Schuin dak
Asbestmateriaal	Plaat, paneel, tablet - Type Menuiserite
Bindmiddel van asbestmateriaal	Cement
Gebondenheid op basis van bindmiddel	Hecht
Hoeveelheid (oppervlakte - dikte - aantal)	<ul style="list-style-type: none">• 120,00 m² - 1,00 cm - 1 stuk
Totaal volume	1,20 m ³
Eenvoudig bereikbaar	Ja
Bevestigingswijze	<ul style="list-style-type: none">• Geklemd• Genageld, geniet
Identificatiemethode	Een monstername door de asbestdeskundige met laboanalyse door een asbestlabo.
Destructieve handeling voor identificatie	Nee
Opmerking	De hoeveelheid is een zo nauwkeurig mogelijke opmeting. Hieraan kunnen evenwel geen rechten worden ontleend.

Zorgvuldig beheren

- Zorg voor een veilig beheer. Vermijd het beschadigen van het asbestmateriaal. Controleer de toestand jaarlijks op wijzigingen.

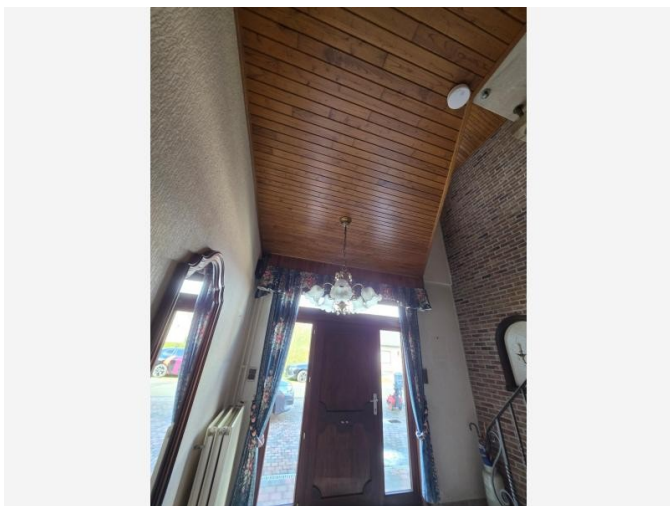
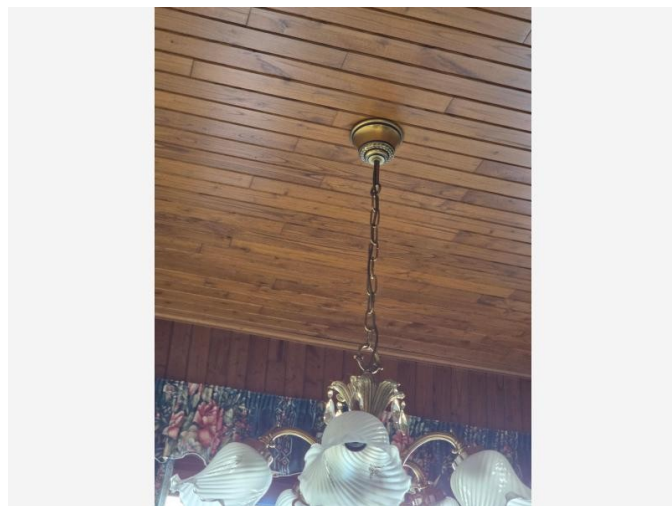
Basis voor advies	De asbestdeskundige beoordeelt het materiaal als niet-asbestverdacht.
Primaire drager	Plafond

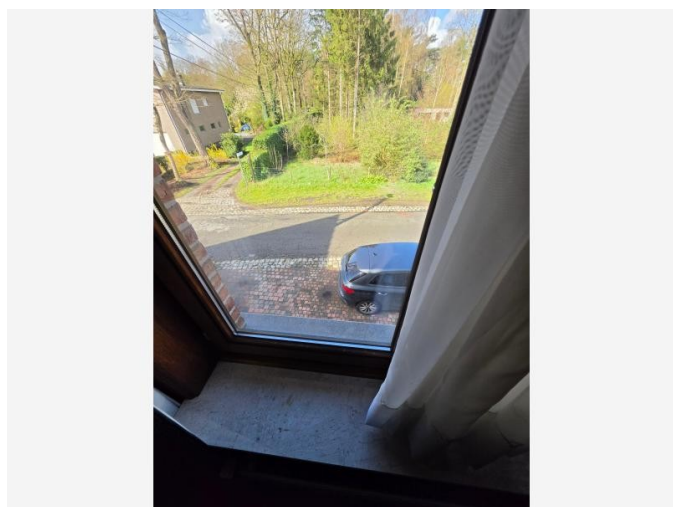
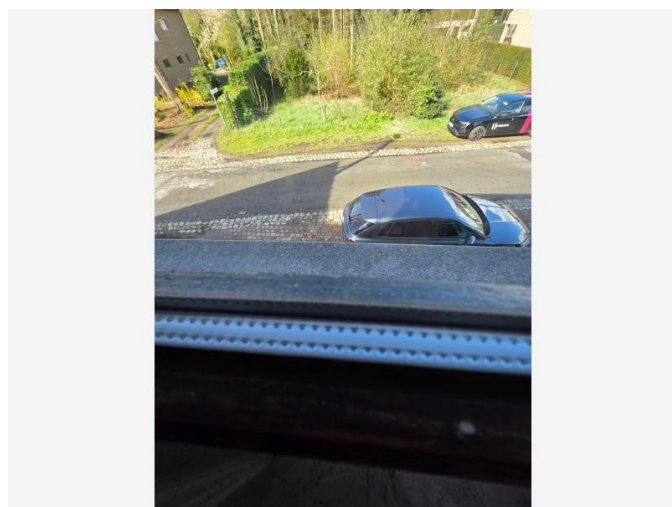
Beschrijving	Notitie	Terug te vinden op plannen
Fiche 10: Dak	-	Plan 1.5: Zolder
Fiche 11: Kit aan de ramen	De kit aan de ramen is niet asbestverdacht.	-
Fiche 12: Schouw	-	Plan 1.5: Zolder
