# Asbestinventarisat attest

Bevelsesteenweg 17/B, 2560 Nijlen

Attestnummer : 20260921-000002.000

Uitgegeven op : 21.09.2026

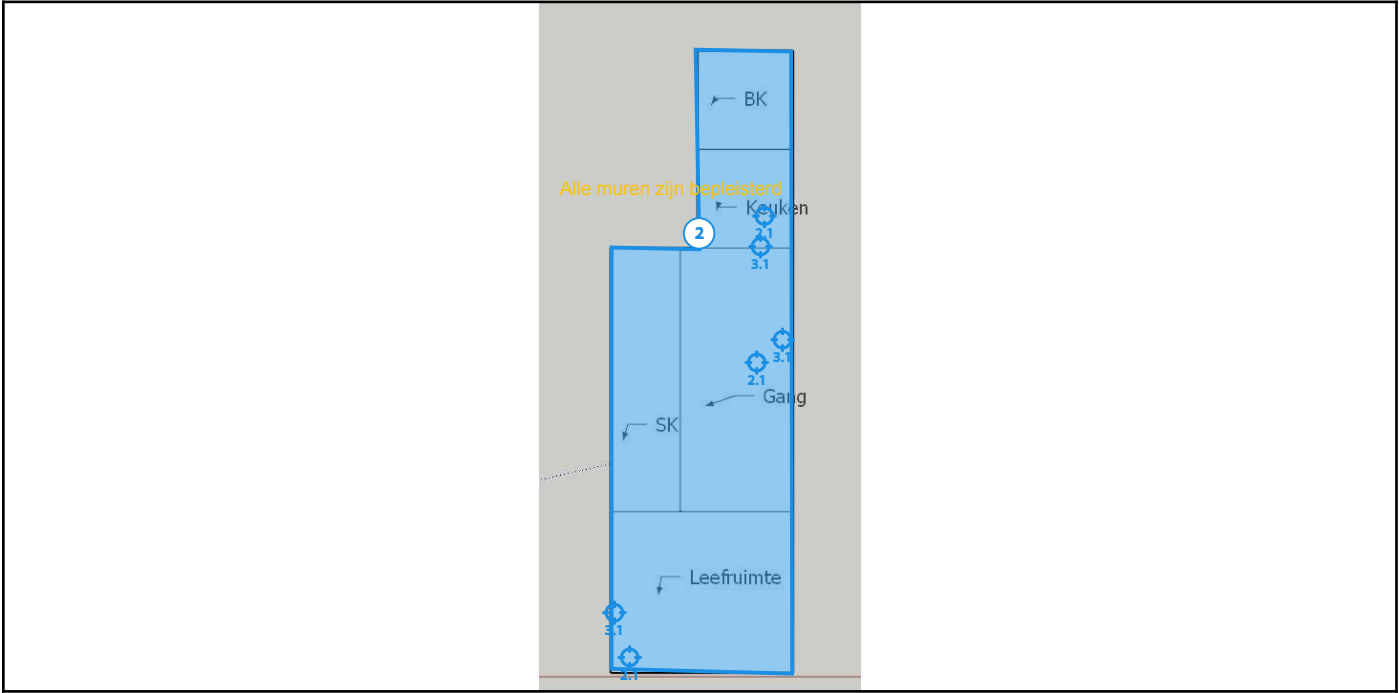
## Plan 1.2: 1ste verdieping

| Beschrijving | Type | Actie |
|---|---|---|
| 2. Pleisterwerk plafonds | Geen asbest | - |
| 2.1 Code: ID02 | Mengmonster | - |
| 3. Pleisterwerk wanden | Geen asbest | - |
| 3.1 Code: ID01 | Mengmonster | - |

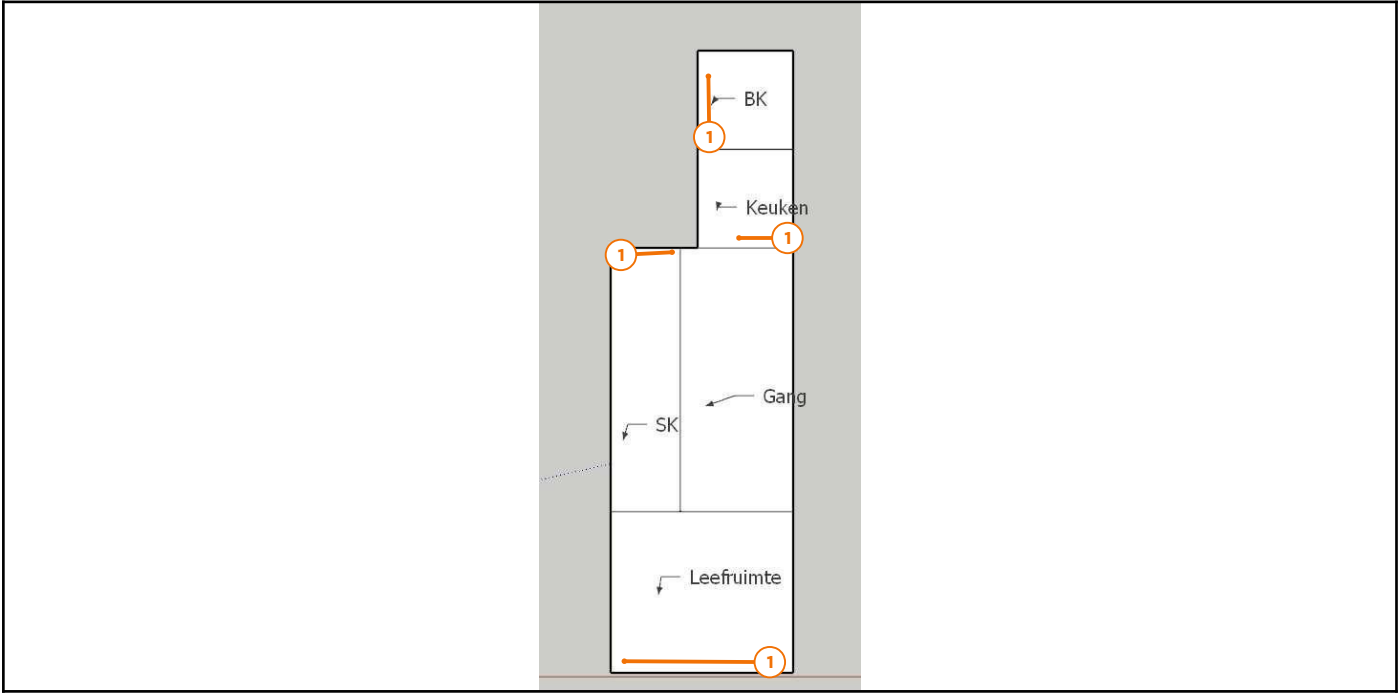
# Plan 1.3: 1ste verdieping kopie

| Beschrijving | Type | Actie |
|---|---|---|
| 1. Pakking radiatoren | Asbestmateriaal | <a href="#">Verwijderen</a> |

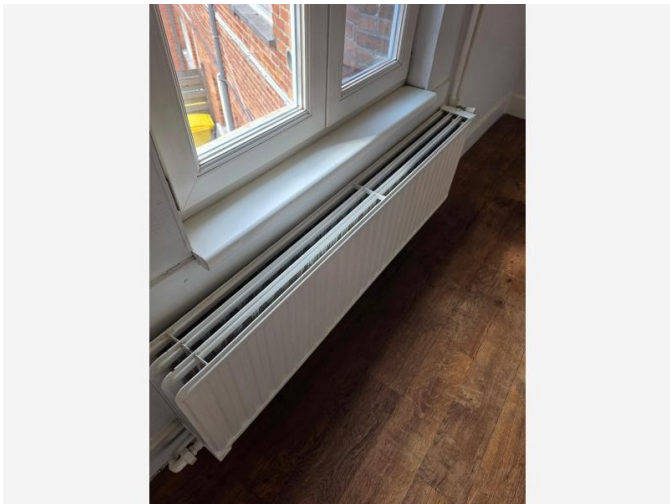
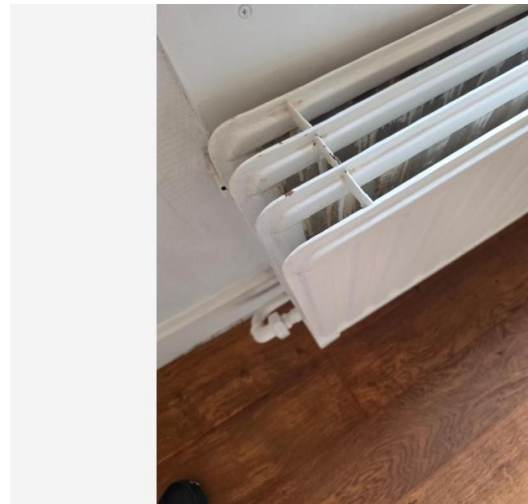
| Fiche 1: Pakking radiatoren..... | 13 |

Het asbestmateriaal valt onder de mijlpaal van 2034.

| Eindbeoordeling materiaalrisico | Verhoogd materiaalrisico en/of verhoogde kans op vezelvrijgave |

| Gebondenheid | Categorie 2: niet-hechtgebonden met matrix |
| Asbestsoort (vezeltype) | Alleen chrysotiel aanwezig |
| Asbestconcentratie | Hoog ( $\geq 50\%$ ) |
| Afschermingsgraad van het gehele materiaal | Geheel of deels vrij aan binnenluchtstromen |
| Toestand van het materiaal | Licht beschadigd, licht verweerd. Intacte calciumsilicaatplaat of materiaal met categorie 3-gebondenheid |

| Beschrijving | Pakking radiatoren |
| Hoeveelheid (gewicht - aantal) | • 0,50 kg - 1 stuk |

- Verwijder dit asbestmateriaal zo snel mogelijk. Volg de toestand goed op.
- Voer bijkomende staalname(s) uit.

- Eenvoudige handelingen: mag via doe-het-zelf of door werknemer(s) met opleidingsattest eenvoudige handelingen  
Deze toepassing kan door een aannemer die over een opleidingsattest eenvoudige handelingen beschikt of door een particulier (doe-het-zelf), verwijderd worden indien er geen verhoogd risico op vrijgave van asbestvezels (max. concentratie 0,01 vezels/cm<sup>3</sup> - CODEX Art. VI.3-54) ontstaat en de toepassing voorafgaand wordt gefixeerd/bevochtigd; de individuele elementen zonder machinale werktuigen (boormachine, slijpschijf, hogedrukreiniger,...) en zonder breken of gooien een voor een losgemaakt worden; en ten slotte dubbel en luchtdicht verpakt weggevoerd worden naar een geregistreerd asbestinzamelaar of via een erkende asbestverwijderaar. (In het recyclagepark kan je niet terecht met niet-hechtgebonden asbest)

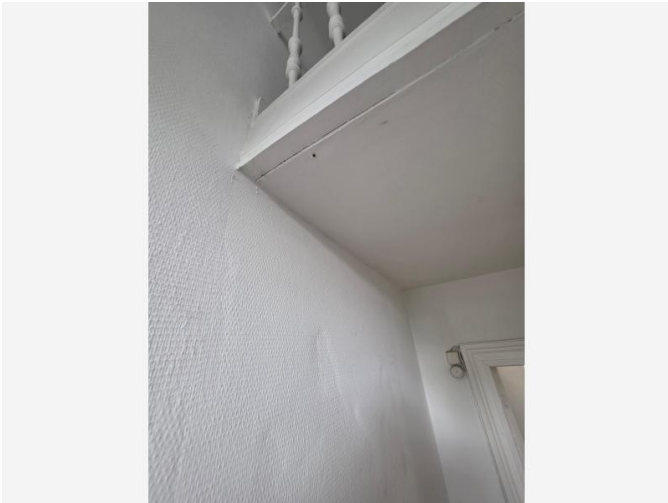
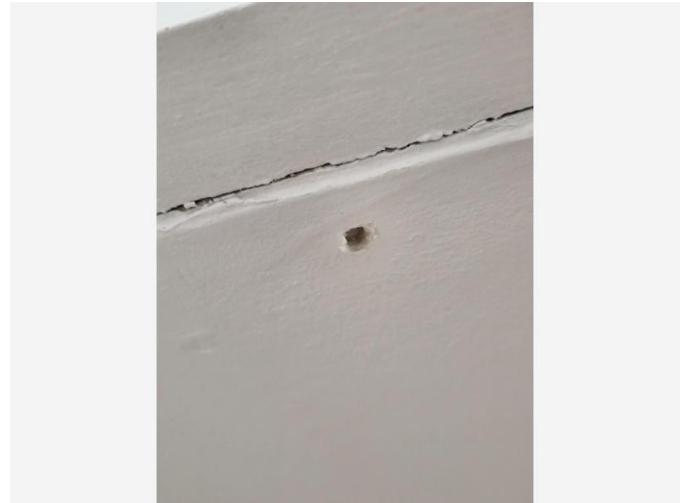
## Fiche 2: Pleisterwerk plafonds

Geen asbest

| # | Type | Referentie | Resultaat |
|---|---|---|---|
| 2.1 | Mengmonster | ID02 | Geen asbest |

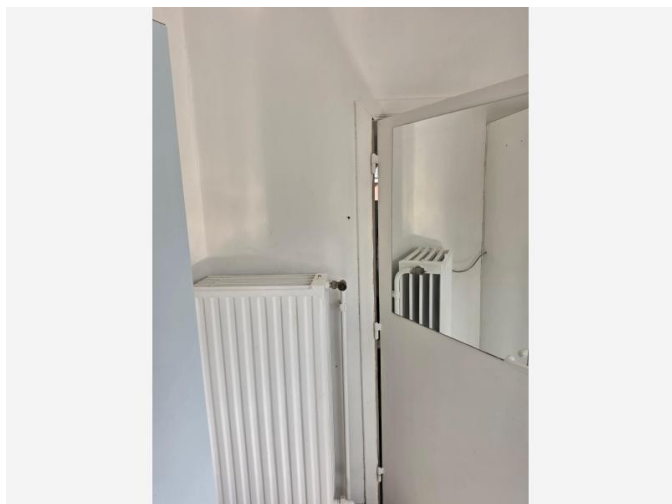
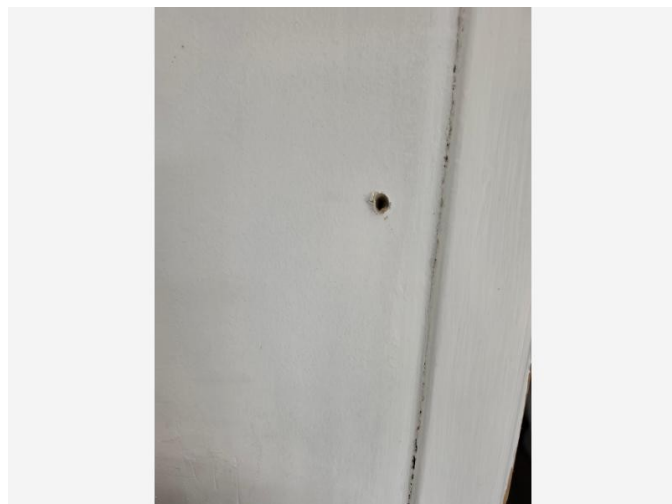
## Fiche 3: Pleisterwerk wanden

Geen asbest

| # | Type | Referentie | Resultaat |
|---|---|---|---|
| 3.1 | Mengmonster | ID01 | Geen asbest |

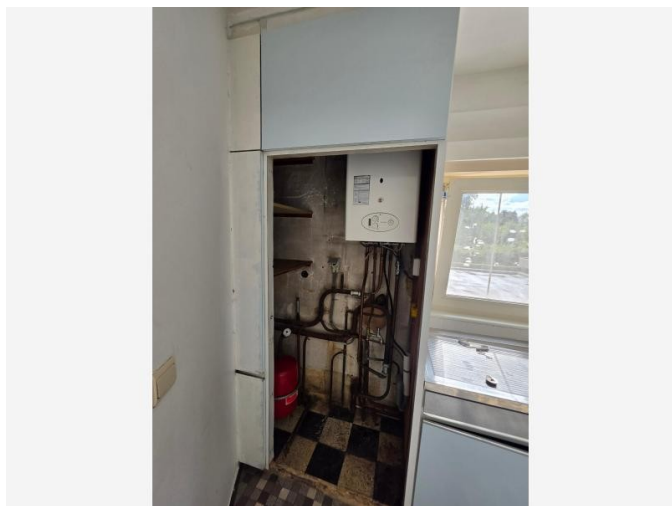
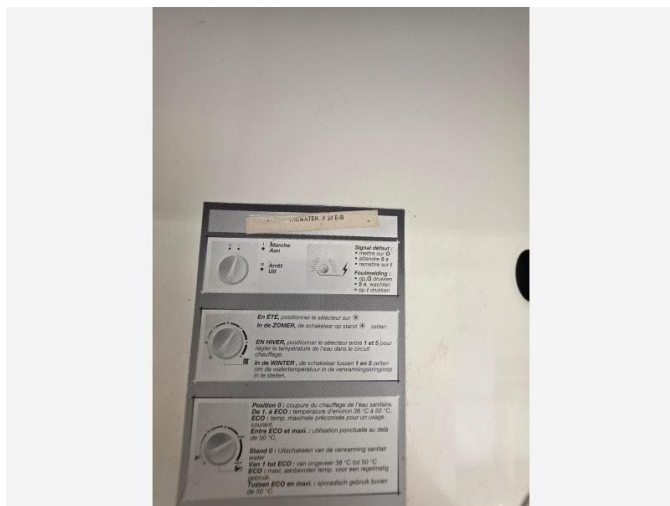
### Fiche 4: CV-ketel (niet verdacht)

| Beschrijving | Notitie | Terug te vinden op plannen |
|---|---|---|
| Fiche 4: CV-ketel (niet verdacht) | De CV-ketel (dichtingen, isolerend materiaal) is niet asbestverdacht. | - |

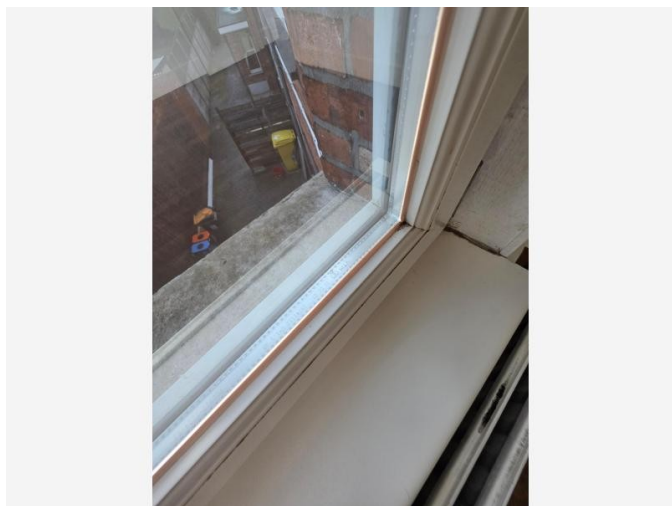
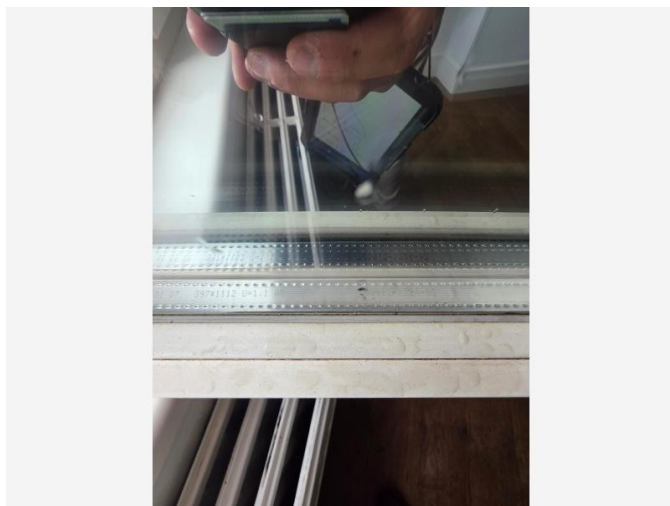
### Fiche 5: Kit aan de ramen

| Beschrijving | Notitie | Terug te vinden op plannen |
|---|---|---|
| Fiche 5: Kit aan de ramen | De kit aan de ramen is niet asbestverdacht. Alle ramen werden gecontroleerd. | - |
