# Asbestinventarisatattest

Goorstraat 64, 2560 Nijlen

Attestnummer : 20260719-000160.000

**Niet-asbestveilig**

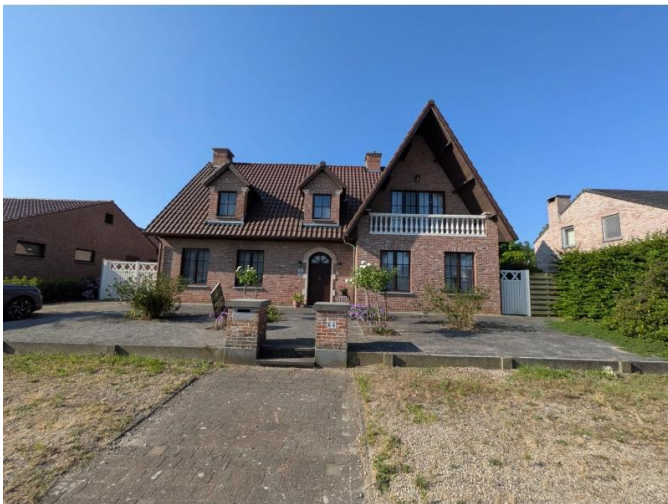
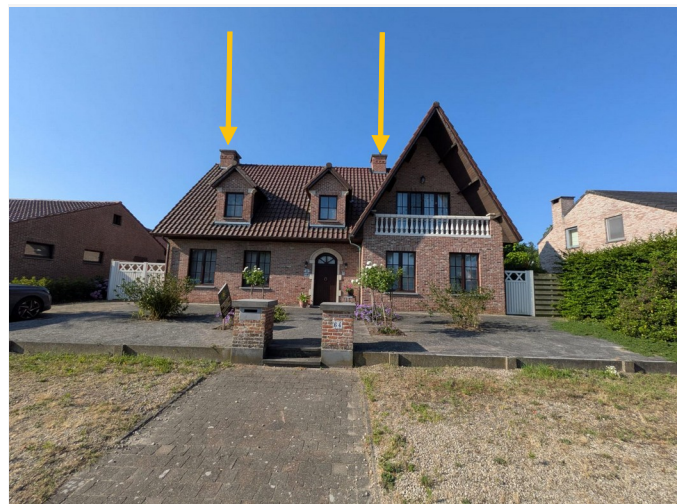
Het asbestmateriaal valt onder de mijlpaal van 2034.

| Eindbeoordeling materiaalrisico | Laag materiaalrisico en/of verlaagde kans op vezelvrijgave |

| Gebondenheid | Categorie 1: hechtgebonden in oorsprong |
| Asbestsoort (vezeltype) | Crocidoliet aanwezig |
| Asbestconcentratie | Laag (< 50%) |
| Afschermingsgraad van het gehele materiaal | Alleen randen, niet afgeschermd, maar geen contact met binnenluchtstromen |
| Toestand van het materiaal | Licht beschadigd, licht verweerd. Intacte calciumsilicaatplaat of materiaal met categorie 3-gebondenheid |

| Beschrijving | Asbestcementbuis |
| Asbestmateriaal | Rookgaskanaal |
| Identificatiemethode | <p>De asbestdeskundige beoordeelt het materiaal als asbestverdacht en dus asbesthoudend, en dit zonder monstername.</p> <p>Motivatie: Er is een onderzoeksbepmerking die monstername verhindert; De ruimte of het materiaal bevindt zich hoger dan 3,5 meter vanaf een vaste ondergrond.</p> |

Verwijderen

- Zorg voor een veilig beheer. Vermijd het beschadigen van het asbestmateriaal. Controleer de toestand jaarlijks op wijzigingen.

- Eenvoudige handelingen: mag via doe-het-zelf of door werknemer(s) met opleidingsattest eenvoudige handelingen  
Eenvoudige handelingen Begrip uit de wetgeving dat de methode beschrijft voor de verwijdering van asbestmaterialen die een werknemer met opleidingsattest “eenvoudige handelingen” of een particulier zelf mag uitvoeren. Alle andere asbestverwijderingen mogen enkel door erkende asbestverwijderaars worden verwijderd.  
Deze verwijderingsmethode betekent dat het asbestmateriaal eenvoudig kan weggenomen worden (bv. door het los te schroeven) met minimale risico's op

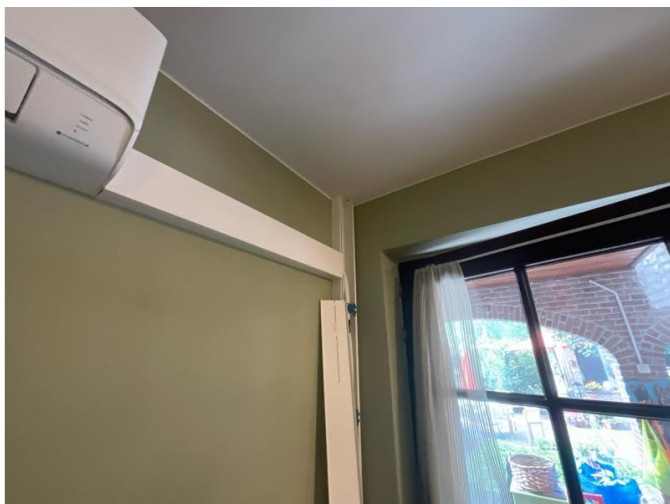
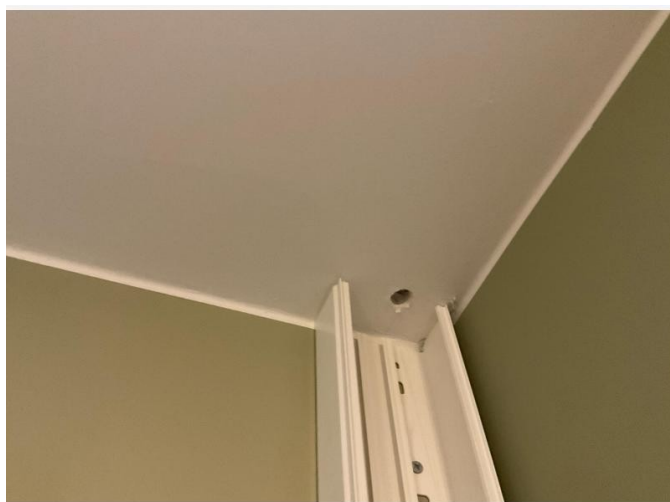
## Fiche 3: Pleisterwerk - Plafond

Geen asbest

| # | Type | Referentie | Resultaat |
|---|---|---|---|
| 3.1 | Mengmonster | MM1 | Geen asbest |

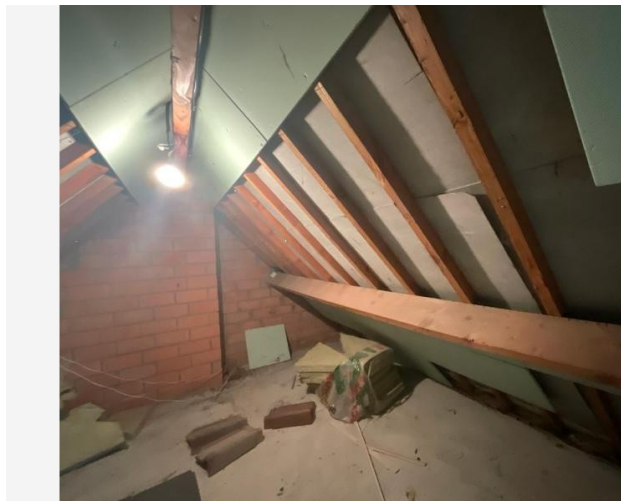
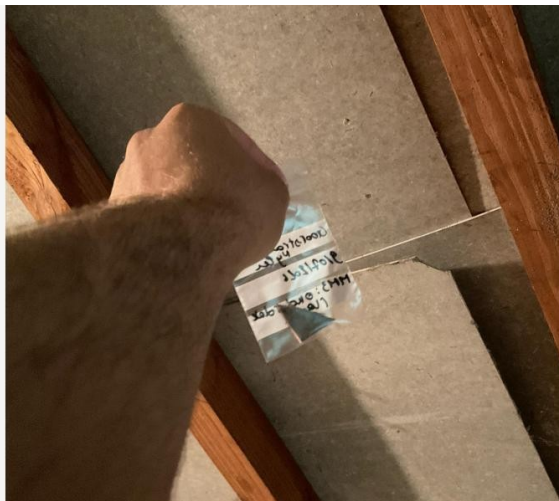
## Fiche 4: Materialen onder de dakbedekking (onderdak, ...)

Geen asbest

| # | Type | Referentie | Resultaat |
|---|---|---|---|
| 4.1 | Puntmonster | MM3 | Geen asbest |

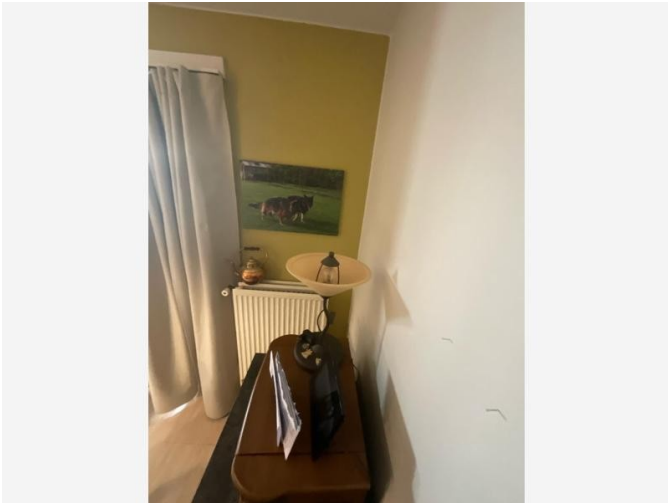
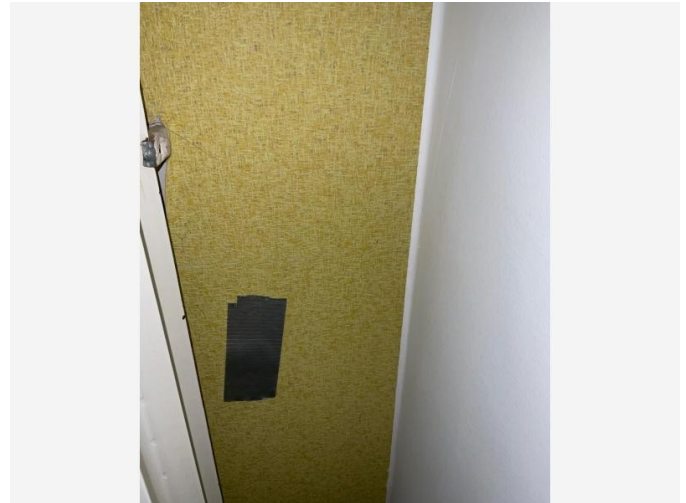
## Fiche 5: Pleisterwerk - Muur

Geen asbest

| # | Type | Referentie | Resultaat |
|---|---|---|---|
| 5.1 | Mengmonster | MM2 | Geen asbest |
