# Asbestinventarisatetest

Zavelstraat 52, 3520 Zonhoven

Attestnummer : 20260818-000189.000

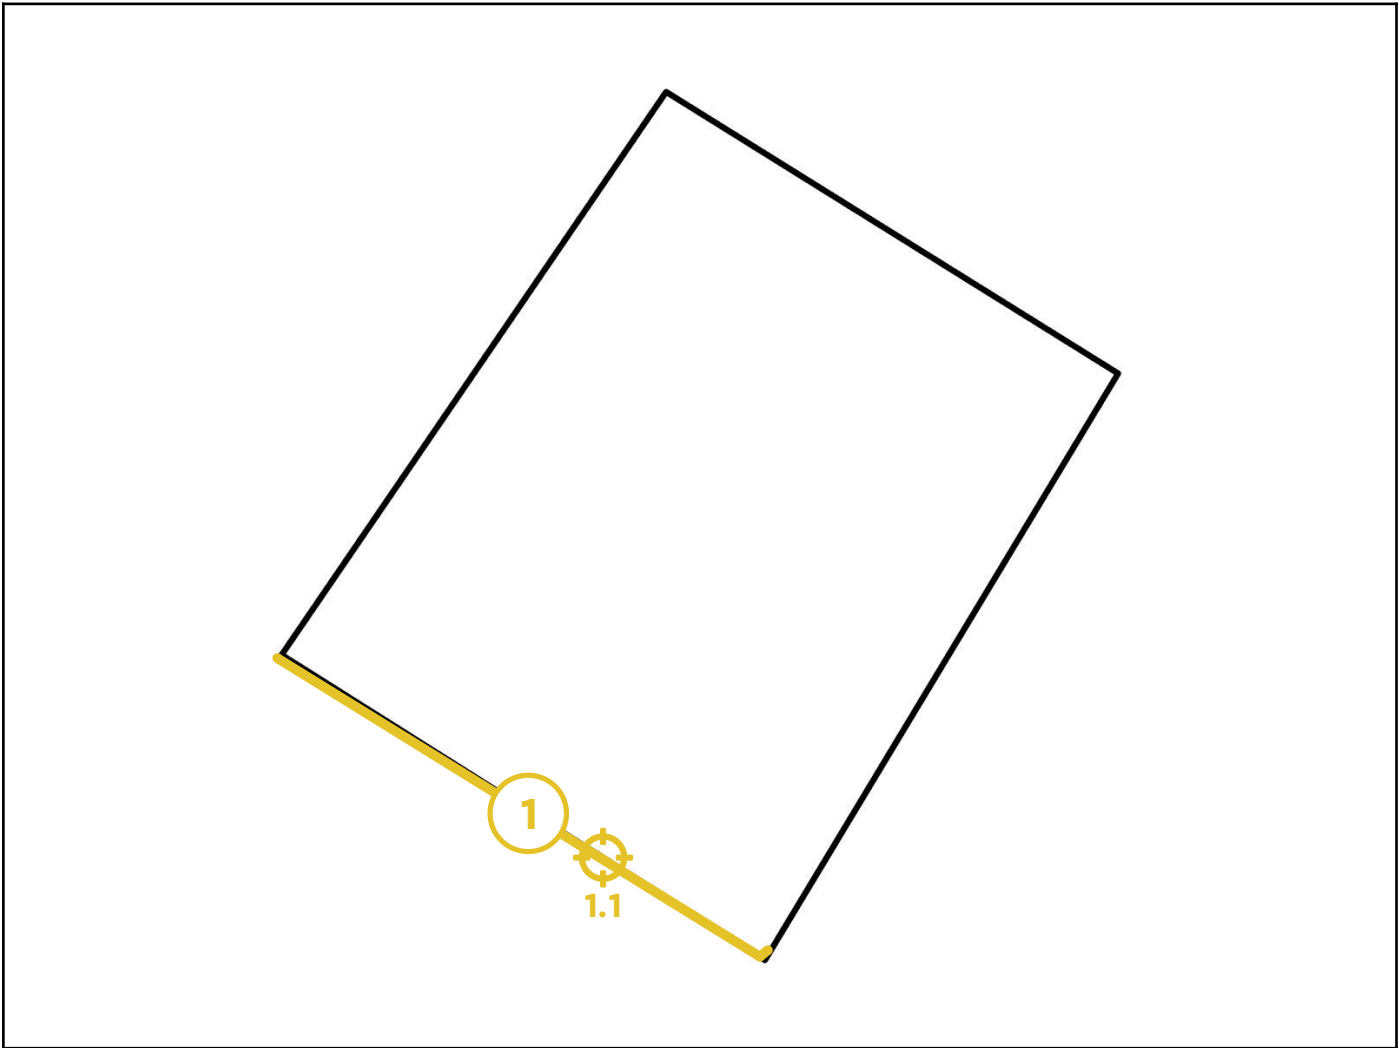
# Plan 2.1: Bijgebouw plan

| Beschrijving | Type | Actie |
|---|---|---|
| 1. Beplanting tuinhuis | Asbestmateriaal | Zorgvuldig beheren |

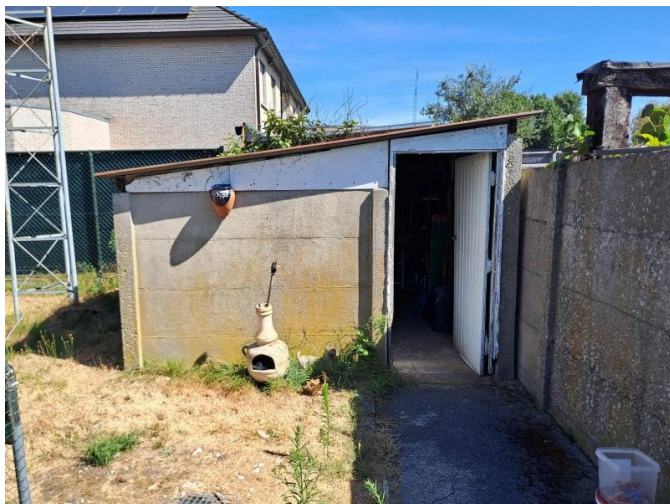
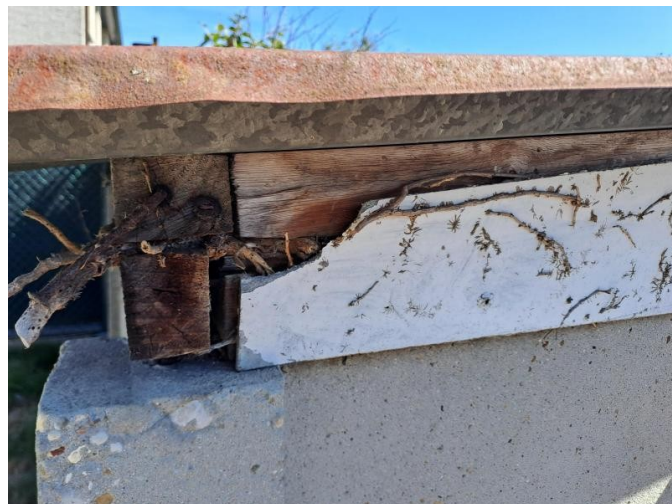
Overzichtsfoto

Detailfoto

Het asbestmateriaal valt onder de mijlpaal van 2040.

| Eindbeoordeling materiaalrisico | Laag materiaalrisico en/of verlaagde kans op vezelvrijgave |

| Toestand van het materiaal | Licht beschadigd, licht verweerd. Intacte calciumsilicaatplaat of materiaal met categorie 3-gebondenheid |

| # | Type | Referentie | Resultaat |
|---|---|---|---|
| 1.1 | Puntmonster | 2.1 | Chrysotiel, Crocidoliet |

| Beschrijving | Beplanting tuinhuis |

- Zorg voor een veilig beheer. Vermijd het beschadigen van het asbestmateriaal. Controleer de toestand jaarlijks op wijzigingen.

- Eenvoudige handelingen: mag via doe-het-zelf of door werknemer(s) met opleidingsattest eenvoudige handelingen  
De platen zijn eenvoudig te verwijderen. Draag de nodige beschermingsmiddelen FFP 3 masker en handschoenen

leien voorzichtig verwijderen, extra fixeren, niet breken, niet gooien, onmiddellijk verpakken of voorzichtig in container met asbest bag plaatsen. Ik verwijs naar Toelichtingen achteraan in het asbestattest waar de methodieken asbestverwijdering worden beschreven.

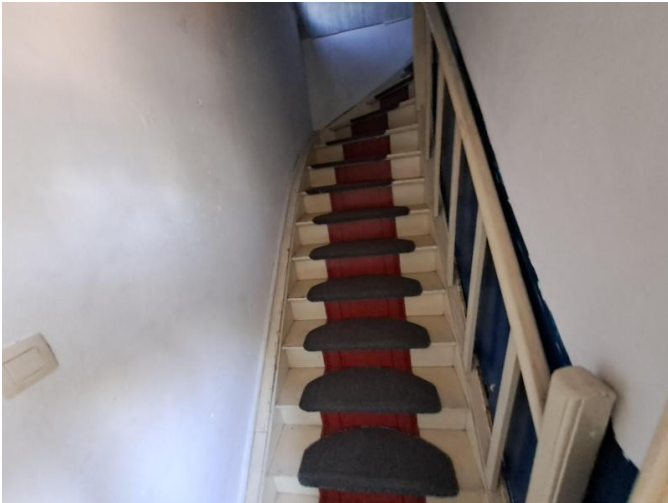
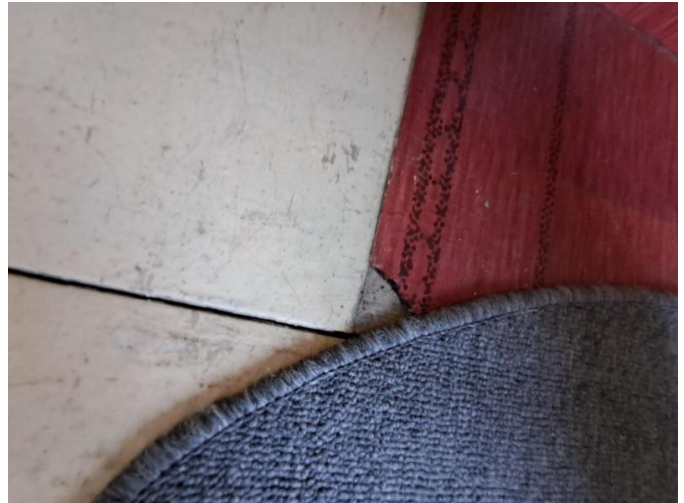
## Fiche 2: Vloerzeil zoldertrap

Geen asbest

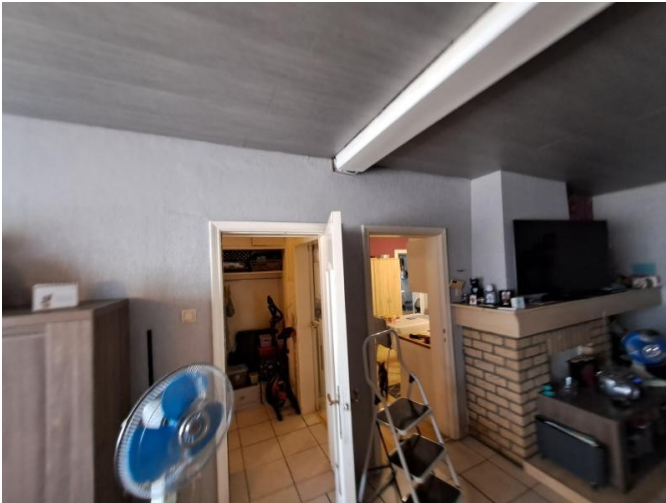
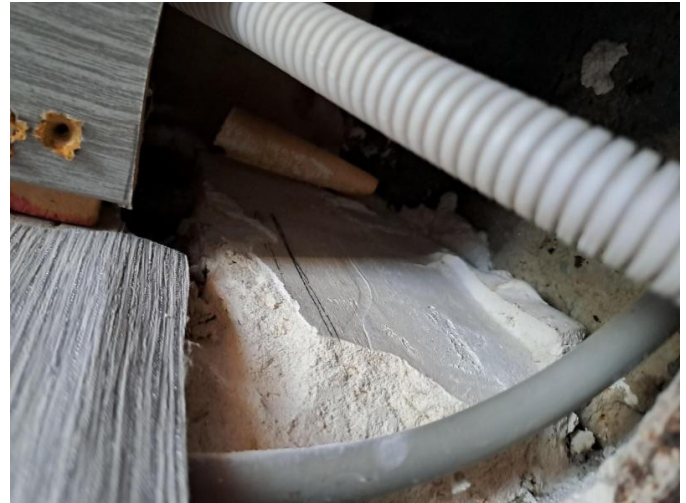
## Fiche 3: Pleisterwerk muren

Geen asbest

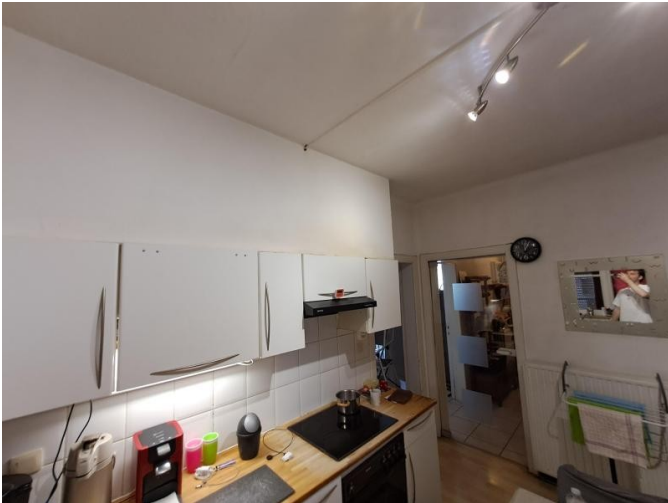
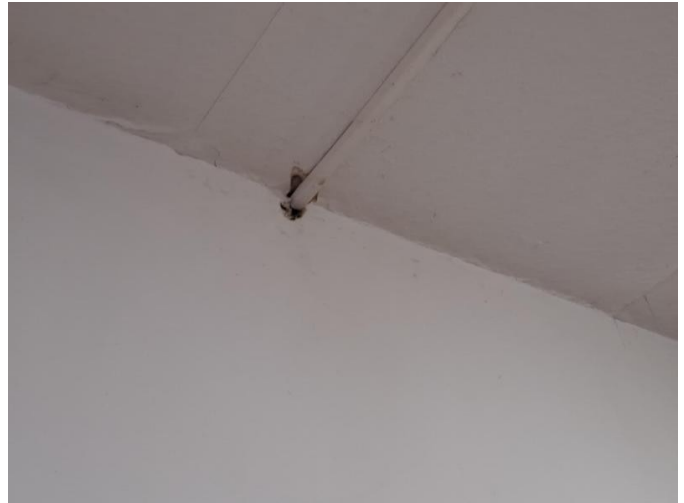
## Fiche 4: Pleisterwerk plafond

Geen asbest
