Asbestinventarisatetest

Tolstraat 36, 9550 Herzele

Attestnummer : 20260429-000395.000

Niet-asbestveilig

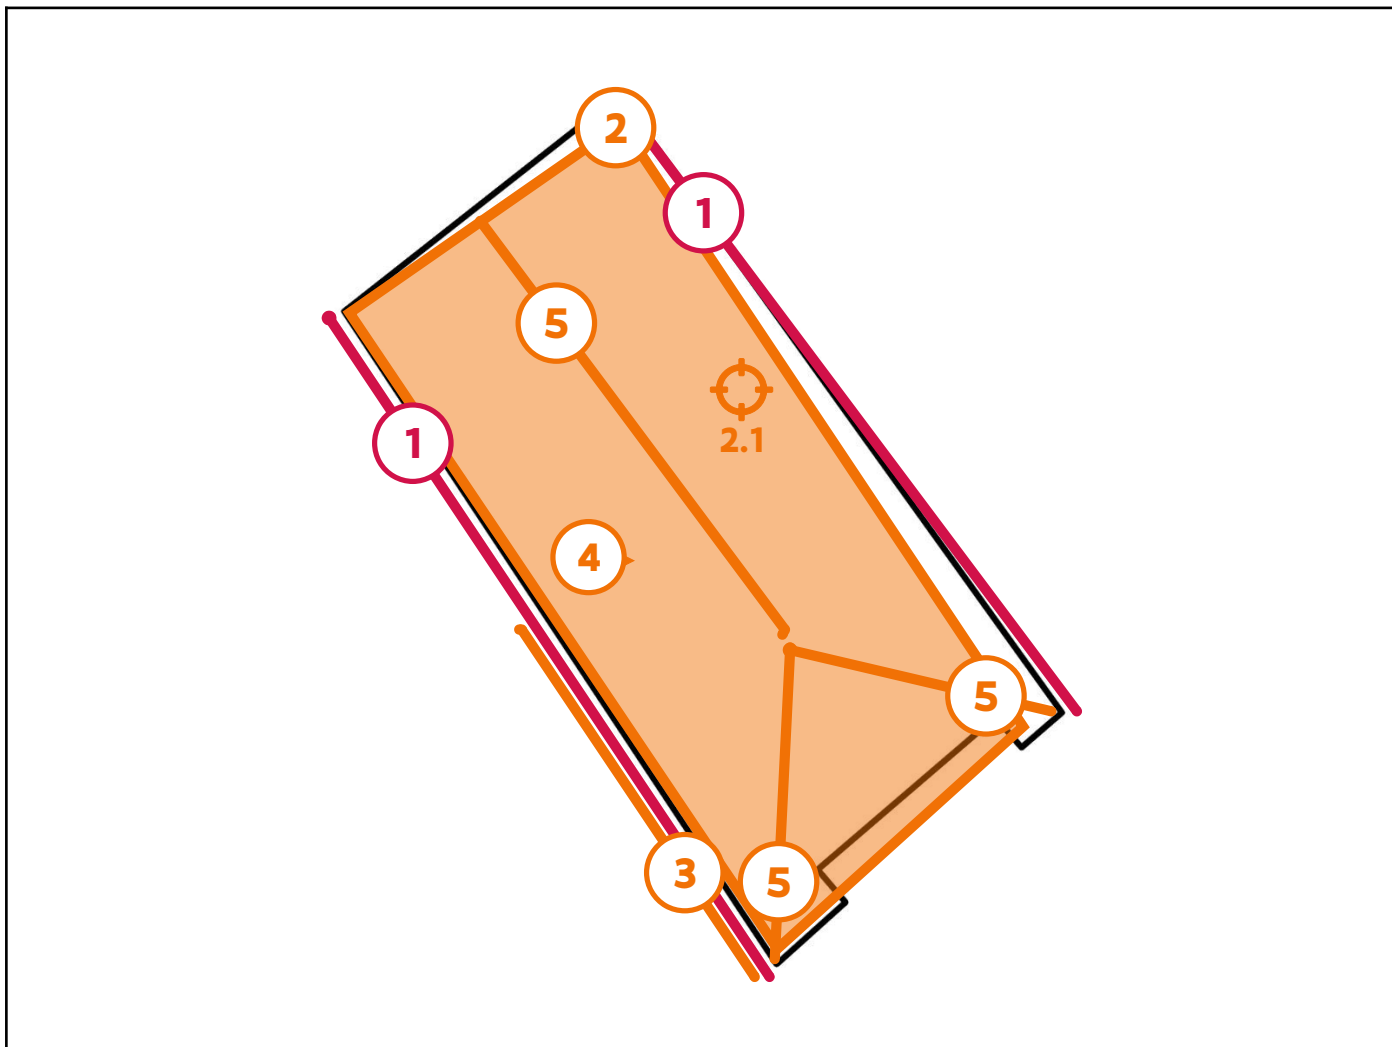
Plan 1.3: Hoofdgebouw plan dak

Beschrijving	Type	Actie
1. Slib/sediment dakgoot	Asbestmateriaal	Dringend verwijderen
2. Dakleien (met staalname)	Asbestmateriaal	Verwijderen
2.1 Code: 2	Puntmonster	-
3. Gevelleien	Asbestmateriaal	Verwijderen
4. Schouwbus (visueel vastgesteld)	Asbestmateriaal	Verwijderen
5. Nokpannen asbestcement	Asbestmateriaal	Verwijderen

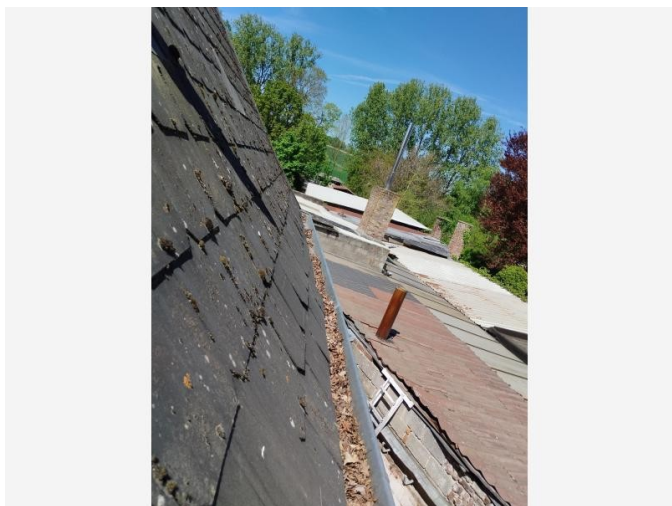
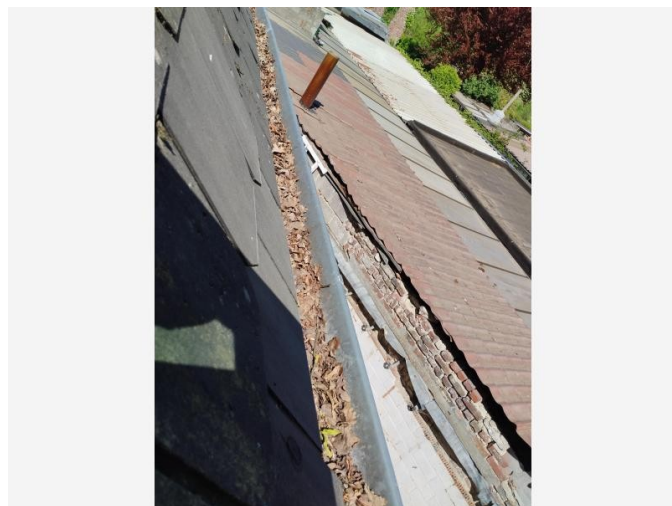
Dringend verwijderen

Beschrijving	Slib/sediment dakgoot
Type afvalstof	Betreft resten (contaminatie) van verwerking of beschadiging
Type resten (contaminatie)	<ul style="list-style-type: none">• Stof, deeltjes < 4 mm, flinters, gruis (los, opliggend)
Besmette materialen	<ul style="list-style-type: none">• Sediment (dakgoot, afvoerbuï, regenwaterput, ...)
Bron van de resten	leien
Omgeving	Buiten
Primaire drager	Infrastructuur hemelwater (opvang en afvoer)
Gebondenheid resten	Niet hecht
Hoeveelheid (gewicht - aantal)	<ul style="list-style-type: none">• 1,00 kg - 1 stuk
Totaal gewicht	1,00 kg
Eenvoudig bereikbaar	Ja
Identificatiemethode	De asbestdeskundige beoordeelt het materiaal als asbestverdacht en dus asbesthoudend, en dit zonder monstername.
Opmerking	<p>De vermelde oppervlaktes, diktes, gewichten en volumes betreffen een beredeneerde raming. Er worden geen rechten verleend aan deze oppervlaktes/diktes/volumes.</p> <p>Hemelwater dat afspoelt van asbestcement daken of gevels kan asbestdeeltjes bevatten.</p>

- Verwijder het asbestafval.
- Voer bijkomende staalname(s) uit.

- Eenvoudige handelingen: mag via doe-het-zelf of door werknemer(s) met opleidingsattest eenvoudige handelingen
Reinig de dakgoten om asbesthoudend sediment of slib te verwijderen.

Voor verwijdering het slib extra bevochtigen of fixeren om stof te voorkomen , niet breken om stof te beperken .

Schep het mos in dubbel plastic zak , sluit dit luchtdicht af , en breng dit naar een erkend verwerker . Slib behoort tot niet hechtgebonden afval.

Reinig de dakgoot en het gebruikt materiaal met overvloedig water.

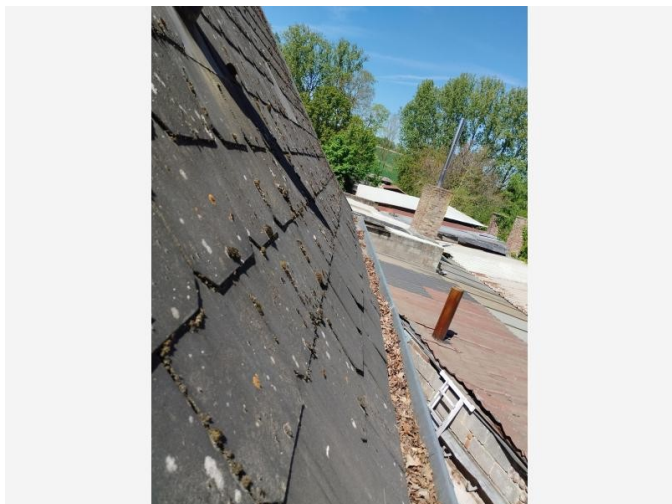
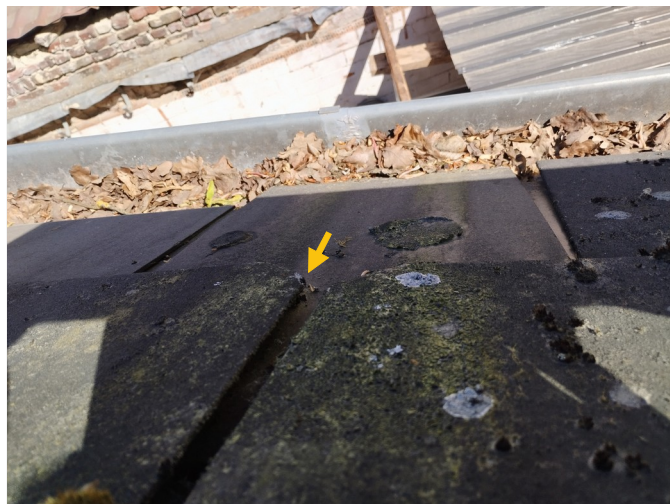
Verwijderen

Eindbeoordeling materiaalrisico	Verhoogd materiaalrisico en/of verhoogde kans op vezelvrijgave
---------------------------------	--

Gebondenheid	Categorie 1: hechtgebonden in oorsprong
Asbestsoort (vezeltype)	Alleen chrysotiel aanwezig
Asbestconcentratie	Laag (< 50%)
Afschermingsgraad van het gehele materiaal	Geheel of deels vrij aan de binnenlucht, maar geen contact met binnenluchtstromen
Toestand van het materiaal	Matig beschadigd, matig verweerd

#	Type	Referentie	Resultaat
2.1	Puntmonster	2	Chrysotiel

Beschrijving	Dakleien (met staalname)
Omgeving	Grenst aan binnen- en buitenlucht
Primaire drager	Schuin dak
Asbestmateriaal	Dak- en gevelbekleding - Lei, shingle
Bindmiddel van asbestmateriaal	Cement
Gebondenheid op basis van bindmiddel	Hecht
Hoeveelheid (oppervlakte - aantal)	<ul style="list-style-type: none">• 120,00 m² - 1 stuk
Totale oppervlakte	120,00 m ²
Eenvoudig bereikbaar	Ja
Bevestigingswijze	<ul style="list-style-type: none">• Onbekend
Identificatiemethode	Een monstername door de asbestdeskundige met laboanalyse door een asbestlabo.
Destructieve handeling voor identificatie	Nee
Opmerking	<p>Er werd een staal genomen aan een uitstekend stuk waardoor de waterdichtheid van de dakbedekking niet in het gedrang komt.</p> <p>De vermelde oppervlaktes, diktes en volumes betreffen een beredeneerde schatting. Er worden geen rechten verleend aan deze oppervlaktes/diktes/volumes.</p>

- Verwijder dit asbestmateriaal zo snel mogelijk. Volg de toestand goed op.
- Hemelwater dat afspoelt van asbestcement daken of gevels kan asbestdeeltjes bevatten. Gebruik het enkel voor gesloten circuits (bv. spoelen toiletten). Reinig na het vervangen van het dak of de gevel de dakgoten en regenwaterput of -ton om asbesthoudend sediment of slib te verwijderen

- Eenvoudige handelingen: mag via doe-het-zelf of door werknemer(s) met opleidingsattest eenvoudige handelingen
EH via doe-het zelf: Standaard dragen van de nodige wegwerp beschermingsmiddelen FFP 3 masker , handschoenen en tyvec CAT III type 5-6 , afwasbaar schoeisel.

Indien mogelijk de ondervloer afdekken , leien voorzichtig verwijderen, extra fixeren, niet breken , niet gooien, onmiddellijk verpakken of voorzichtig in container met asbest bag plaatsen.

Voldoende benevelen/bevochtigen tijdens de duur van de werken. Gebruik geen stortkokers.

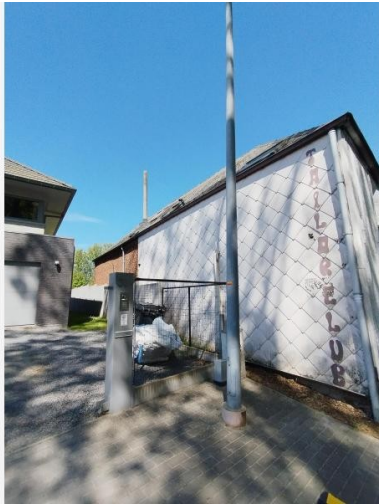
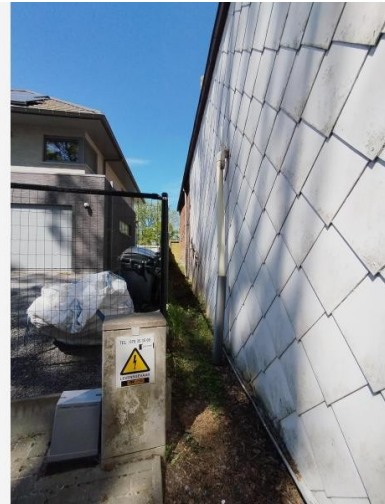
Verwijderen

Eindbeoordeling materiaalrisico	Laag materiaalrisico en/of verlaagde kans op vezelvrijgave
---------------------------------	--

Gebondenheid	Categorie 1: hechtgebonden in oorsprong
Asbestsoort (vezeltype)	Alleen chrysotiel aanwezig
Asbestconcentratie	Laag (< 50%)
Afschermingsgraad van het gehele materiaal	Geheel of deels vrij aan de buitenlucht, maar geen contact met binnenlucht
Toestand van het materiaal	Licht beschadigd, licht verweerd. Intacte calciumsilicaatplaat of materiaal met categorie 3-gebondenheid

#	Type	Referentie	Resultaat
3.1	Puntmonster	3	Chrysotiel

Beschrijving	Gevelleien
Omgeving	Buiten
Primaire drager	Wand buitenschil
Asbestmateriaal	Dak- en gevelbekleding - Lei, shingle
Bindmiddel van asbestmateriaal	Cement
Gebondenheid op basis van bindmiddel	Hecht
Hoeveelheid (oppervlakte - aantal)	<ul style="list-style-type: none">• 40,00 m² - 1 stuk
Totale oppervlakte	40,00 m ²
Eenvoudig bereikbaar	Ja
Bevestigingswijze	<ul style="list-style-type: none">• Geklemd
Identificatiemethode	Een monstername door de asbestdeskundige met laboanalyse door een asbestlabo.
Destructieve handeling voor identificatie	Nee
Opmerking	De vermelde oppervlaktes, diktes en volumes betreffen een beredeneerde schatting. Er worden geen rechten verleend aan deze oppervlaktes/diktes/volumes.

- Verwijder dit asbestmateriaal zo snel mogelijk. Volg de toestand goed op.
- Hemelwater dat afspoelt van asbestcement daken of gevels kan asbestdeeltjes bevatten. Gebruik het enkel voor gesloten circuits (bv. spoelen toiletten). Reinig na het vervangen van het dak of de gevel de dakgoten en regenwaterput of -ton om asbesthoudend sediment of slib te verwijderen

- Eenvoudige handelingen: mag via doe-het-zelf of door werknemer(s) met opleidingsattest eenvoudige handelingen
EH via doe-het zelf: Standaard dragen van de nodige wegwerp beschermingsmiddelen FFP 3 masker , handschoenen en tyvec CAT III type 5-6 , afwasbaar schoeisel.

Indien mogelijk de ondervloer afdekken , leien voorzichtig verwijderen, extra fixeren, niet breken , niet gooien, onmiddellijk verpakken of voorzichtig in container met asbest bag plaatsen.

Voldoende benevelen/bevochtigen tijdens de duur van de werken. Gebruik geen stortkokers.

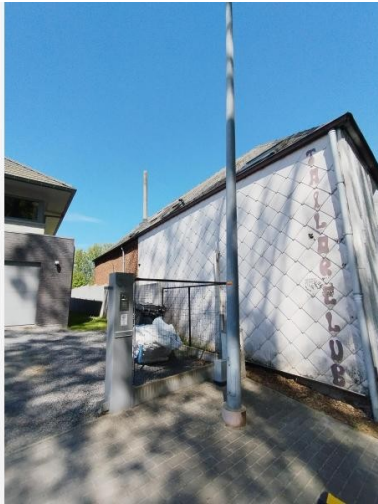
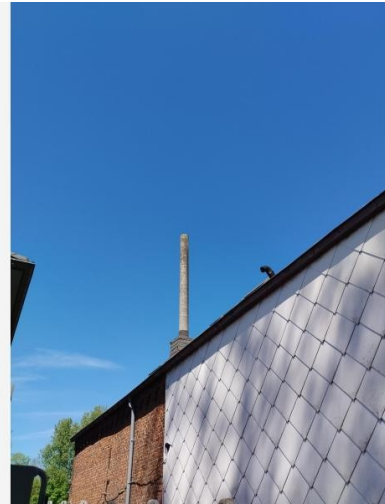
Verwijderen

Eindbeoordeling materiaalrisico	Verhoogd materiaalrisico en/of verhoogde kans op vezelvrijgave
---------------------------------	--

Gebondenheid	Categorie 1: hechtgebonden in oorsprong
Asbestsoort (vezeltype)	Crocidoliet aanwezig
Asbestconcentratie	Laag (< 50%)
Afschermingsgraad van het gehele materiaal	Geheel of deels vrij aan binnenluchtstromen
Toestand van het materiaal	Licht beschadigd, licht verweerd. Intacte calciumsilicaatplaat of materiaal met categorie 3-gebondenheid

Beschrijving	Schouwbus (visueel vastgesteld)
Omgeving	Buiten
Primaire drager	HVAC infrastructuur en uitrusting
Asbestmateriaal	Rookgaskanaal
Bindmiddel van asbestmateriaal	Cement
Gebondenheid op basis van bindmiddel	Hecht
Hoeveelheid (lengte - omtrek - dikte - aantal)	<ul style="list-style-type: none">• 2,00 m - 100,00 cm - 1,00 cm - 1 stuk
Totaal volume	0,02 m ³
Eenvoudig bereikbaar	Ja
Bevestigingswijze	<ul style="list-style-type: none">• Verlijmd, ingegoten, versmeerd
Identificatiemethode	<p>De asbestdeskundige beoordeelt het materiaal als asbestverdacht en dus asbesthoudend, en dit zonder monstername.</p> <p>Motivatie: Er is een onderzoeksbepmerking die monstername verhindert; De ruimte of het materiaal bevindt zich hoger dan 3,5 meter vanaf een vaste ondergrond.</p>
Destructieve handeling voor identificatie	Nee
Opmerking	<p>Op het dak is een schouwbus aanwezig.</p> <p>De vermelde oppervlaktes, diktes en volumes betreffen een beredeneerde schatting. Er worden geen rechten verleend aan deze oppervlaktes/diktes/volumes.</p>

- Verwijder dit asbestmateriaal zo snel mogelijk. Volg de toestand goed op.
- Voer bijkomende staalname(s) uit.

- Eenvoudige handelingen: mag via doe-het-zelf of door werknemer(s) met opleidingsattest eenvoudige handelingen
EH via doe-het zelf De buis kan voorzichtig losgebeiteld worden , extra bevochtigen om stof te voorkomen
Standaard dragen van de nodige wegwerp beschermingsmiddelen FFP 3 masker , handschoenen en tyvec
CAT III type 5-6 , afwasbaar schoeisel Bij de gemeente/containerpark afsluitzakken halen om dubbel in te pakken , sluit luchtdicht af en breng naar het plaatselijk containerpark als hechtgebonden asbestafval. Voor hechtgebonden toepassingen: Bij verwijdering door doe-het-zelf moet men dit afval dubbel en luchtdicht verpakt aandienen bij het gemeentelijk recyclagepark. Men raadpleegt best op voorhand de voorwaarden van het recyclagepark. Zie ook link Zie <https://ovam.vlaanderen.be/wie-mag-wat-verwijderen>
<https://ovam.vlaanderen.be/voorzorgsmaatregelen-bij-asbestverwijdering>
<https://ovam.vlaanderen.be/asbestafval-afvoeren> Zie ook wetgevend kader (website van de OVAM en CODEX boek VI titel 3). <http://werk.belgie.be/sites/default/files/content/documents/Welzijn%20op%20het%20werk/Regelgeving/Codex%20boek%20VI%20titel%203%20Asbest.pdf> methodiek verwijderingsmethodes

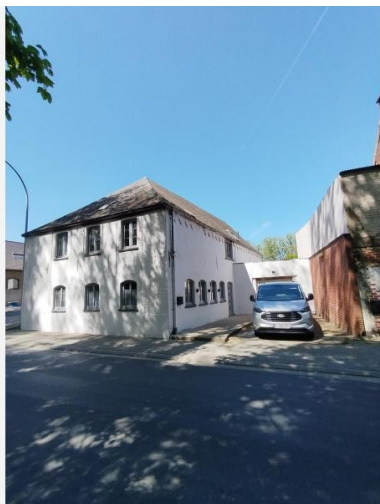
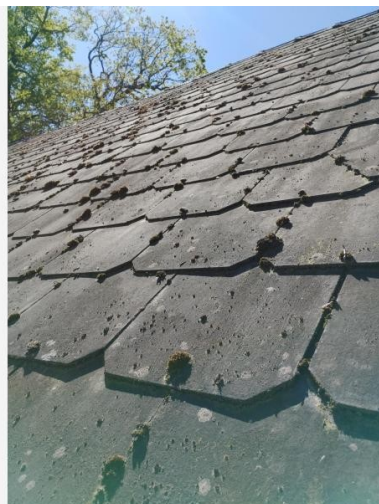
Verwijderen

Eindbeoordeling materiaalrisico	Laag materiaalrisico en/of verlaagde kans op vezelvrijgave
---------------------------------	--

Gebondenheid	Categorie 1: hechtgebonden in oorsprong
Asbestsoort (vezeltype)	Crocidoliet aanwezig
Asbestconcentratie	Laag (< 50%)
Afschermingsgraad van het gehele materiaal	Geheel of deels vrij aan de buitenlucht, maar geen contact met binnenlucht
Toestand van het materiaal	Licht beschadigd, licht verweerd. Intacte calciumsilicaatplaat of materiaal met categorie 3-gebondenheid

Beschrijving	Nokpannen asbestcement
Omgeving	Buiten
Primaire drager	Schuin dak
Asbestmateriaal	Dak- en gevelbekleding - Nok, windveer, boeiboord
Bindmiddel van asbestmateriaal	Cement
Gebondenheid op basis van bindmiddel	Hecht
Hoeveelheid (oppervlakte - aantal)	<ul style="list-style-type: none">• 4,00 m² - 1 stuk
Totale oppervlakte	4,00 m ²
Eenvoudig bereikbaar	Ja
Bevestigingswijze	<ul style="list-style-type: none">• Onbekend
Identificatiemethode	<p>De asbestdeskundige beoordeelt het materiaal als asbestverdacht en dus asbesthoudend, en dit zonder monstername.</p> <p>Motivatie: Er is een onderzoeksbeperking die monstername verhindert; De ruimte of het materiaal bevindt zich hoger dan 3,5 meter vanaf een vaste ondergrond.</p>
Destructieve handeling voor identificatie	Nee
Opmerking	<p>De opgegeven volumes betreffen een beredeneerde schatting, er worden geen rechten toegekend aan deze schatting.</p> <p>De materialen zijn visueel herkend als asbest verdacht.</p>

- Verwijder dit asbestmateriaal zo snel mogelijk. Volg de toestand goed op.
- Hemelwater dat afspoelt van asbestcement daken of gevels kan asbestdeeltjes bevatten. Gebruik het enkel voor gesloten circuits (bv. spoelen toiletten). Reinig na het vervangen van het dak of de gevel de dakgoten en regenwaterput of -ton om asbesthoudend sediment of slib te verwijderen
- Voer bijkomende staalname(s) uit.

- Eenvoudige handelingen: mag via doe-het-zelf of door werknemer(s) met opleidingsattest eenvoudige handelingen
EH via doe-het zelf Standaard dragen van de nodige wegwerp beschermingsmiddelen FFP 3 masker , handschoenen en tyvec CAT III type 5-6 , afwasbaar schoeisel Indien mogelijk de ondervloer afdekken , nokpannen voorzichtig verwijderen, extra fixeren, niet breken , niet gooien, onmiddellijk dubbel verpakken , luchtdicht afsluiten of voorzichtig in container met asbest bag plaatsen. Voldoende benevelen/bevochtigen tijdens de duur van de werken. Indien nokpannen in slechte staat zijn en kans bestaat op breken : Eenvoudige handeling opgeleid personeel , alle werknemer(s) moeten wel beschikken over een opleidingsattest eenvoudige handelingen 8u Voor hechtgebonden toepassingen: Bij verwijdering door doe-

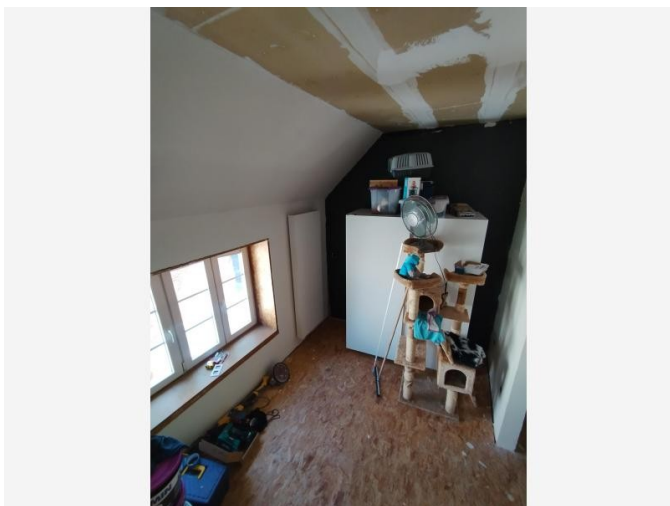
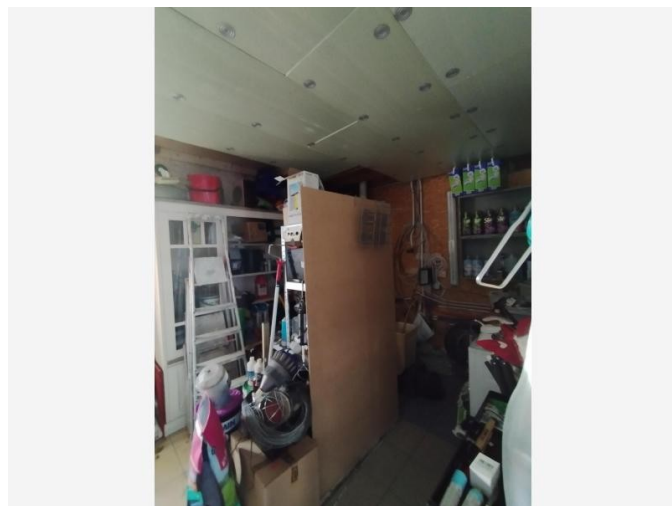
Alle plafonds zijn afgewerkt met gipskartonplaten. Het is niet duidelijk of er pleisterwerk of ander verdacht asbestmateriaal aanwezig is achter / op deze valse plafonds, het is aangewezen om bijkomend onderzoek uit te voeren bij werken. Zonder destructieve handeling is het niet mogelijk om na te gaan of er asbesthoudende materialen aanwezig zijn achter de plafond afwerking. Als bij sloop of renovatie blijkt dat er achter deze plafonds nog pleisterwerk of asbest verdachte toepassingen aanwezig zijn, moet dit bemonsterd worden.
