# Asbestinventarisatetest

Laurens De Metsstraat 29, 9620 Zottegem

Attestnummer : 20260811-000336.000

Uitgegeven op : 11.08.2026

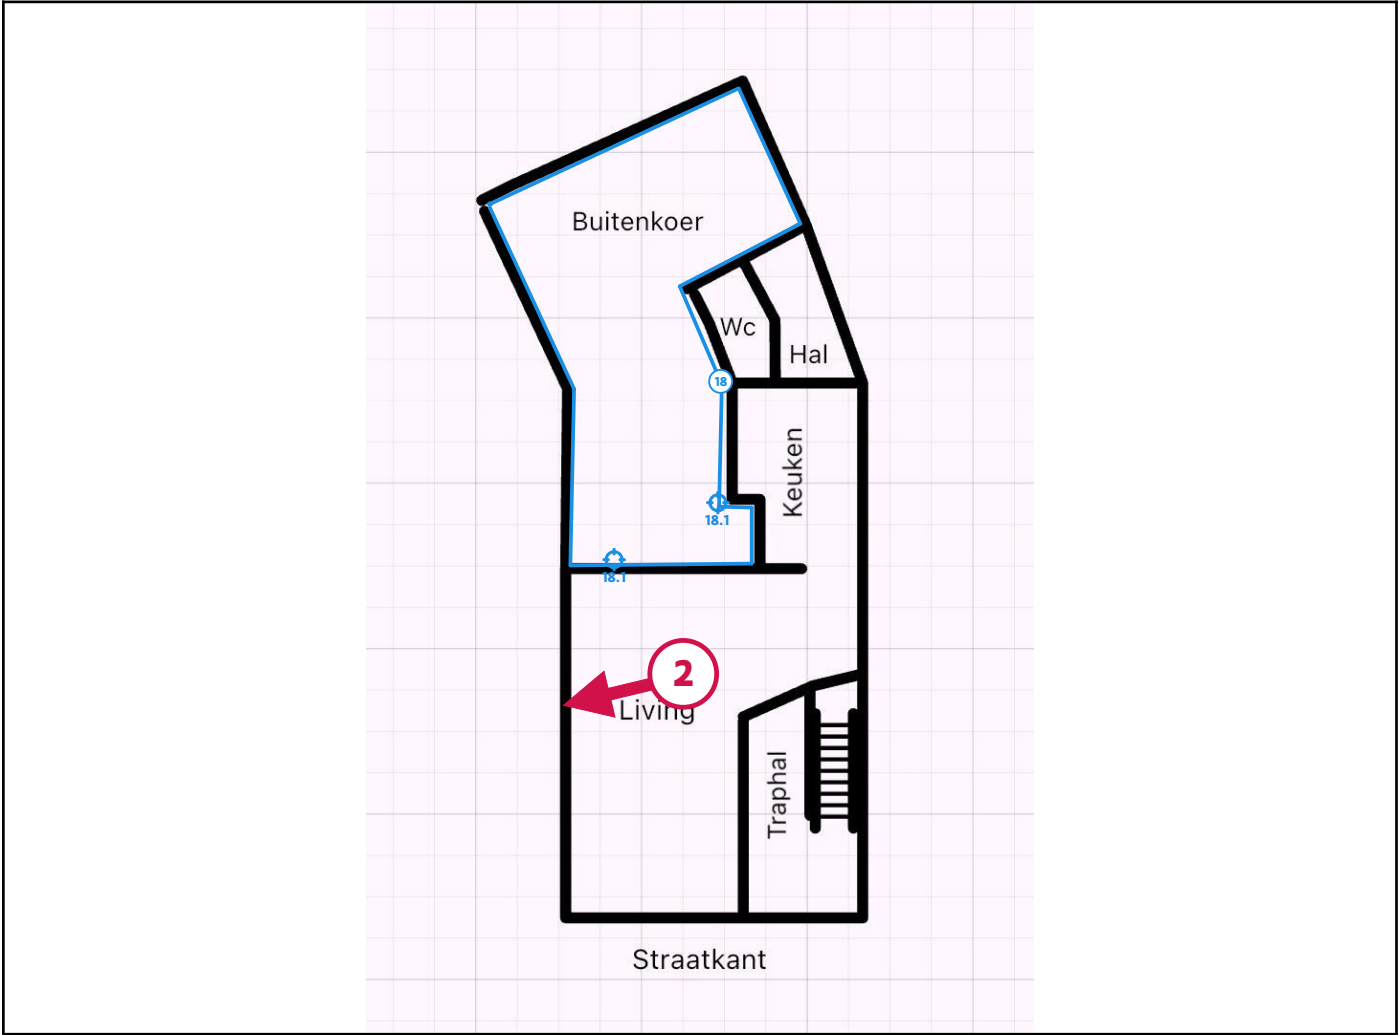
# Plan 1.3: Woning plan GLV

| Beschrijving | Type | Actie |
|---|---|---|
| 2. Kachelkoord van houtkachel (visueel vastgesteld) | Asbestmateriaal | Dringend verwijderen |

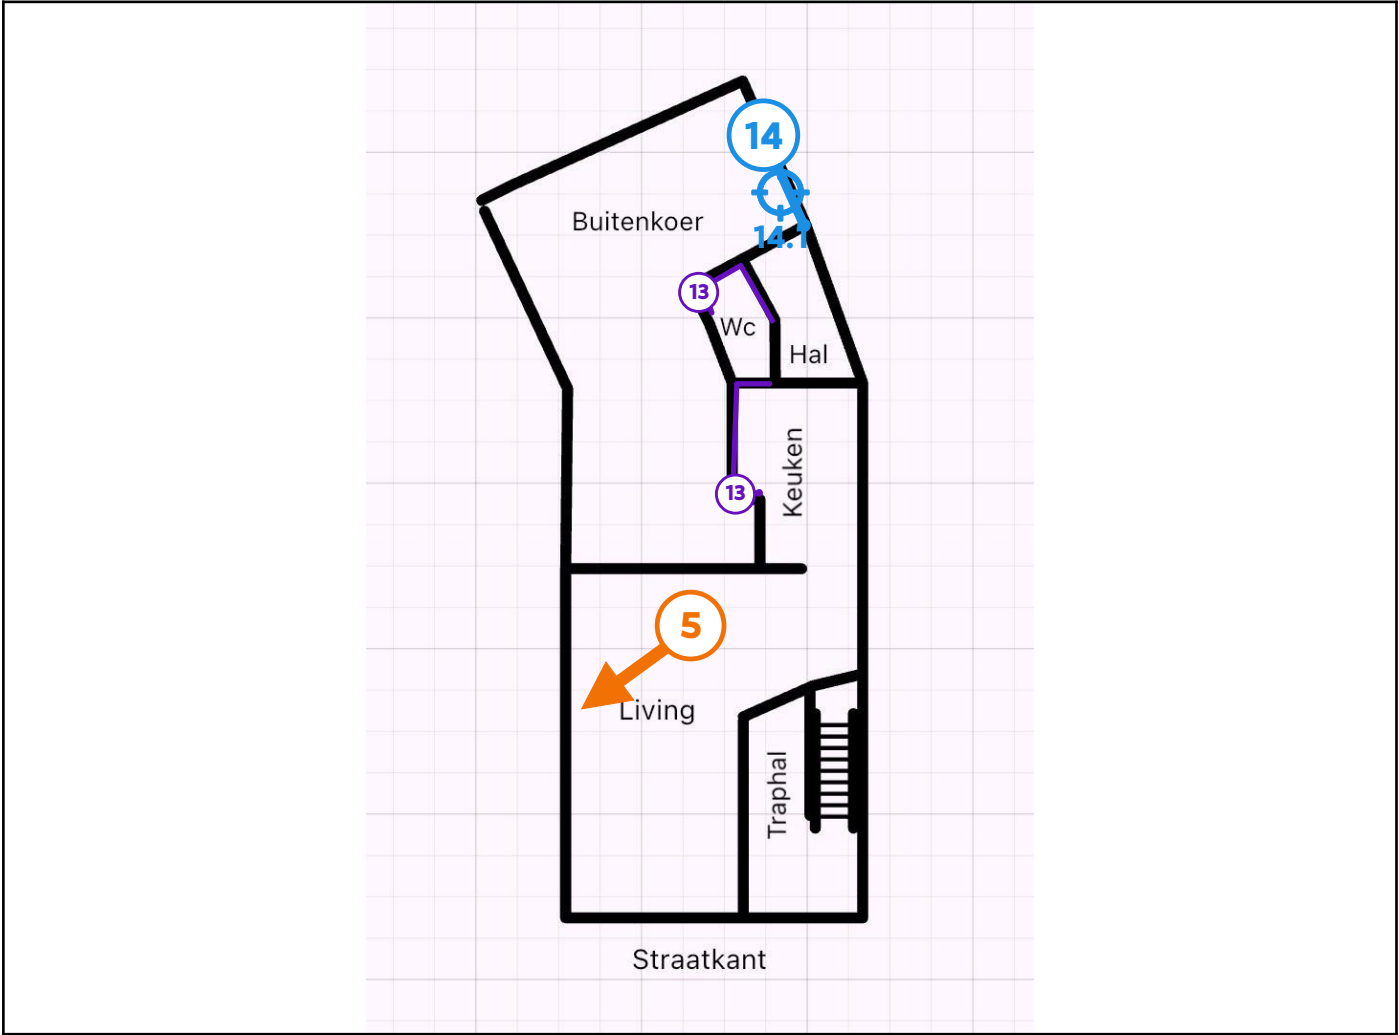
# Plan 1.4: Woning plan GLV

| Beschrijving | Type | Actie |
|---|---|---|
| 5. Kachelkoord van gaskachel (visueel vastgesteld) | Asbestmateriaal | <div>Verwijderen</div> |

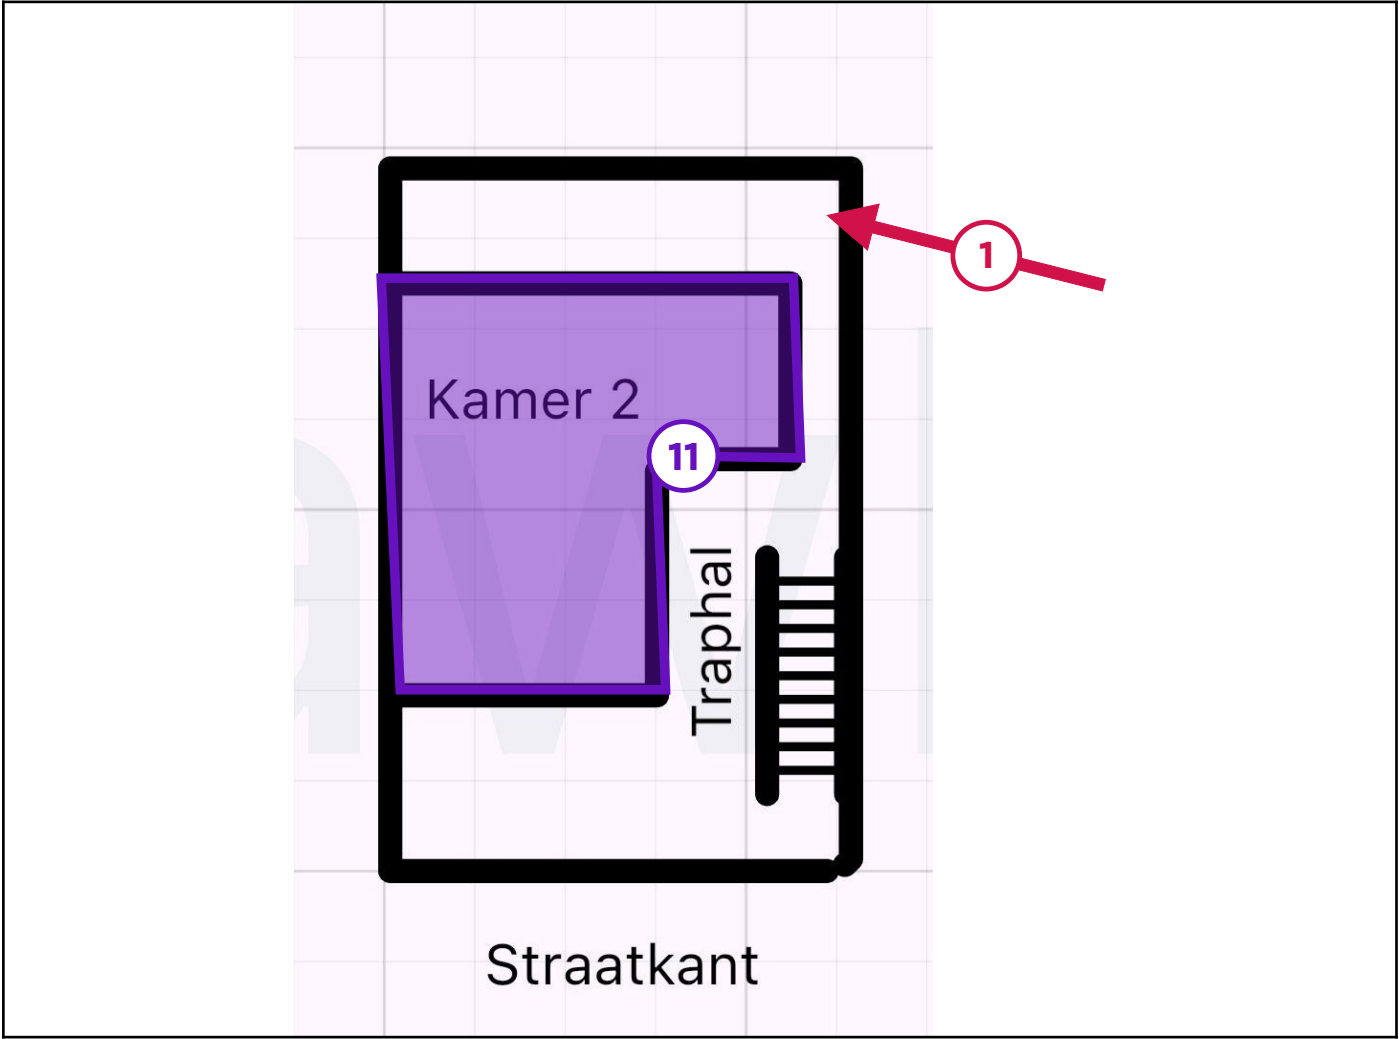
# Plan 1.13: Woning plan +2

| Beschrijving | Type | Actie |
|---|---|---|
| 1. Asbestcement afval | Asbestmateriaal | Dringend verwijderen |

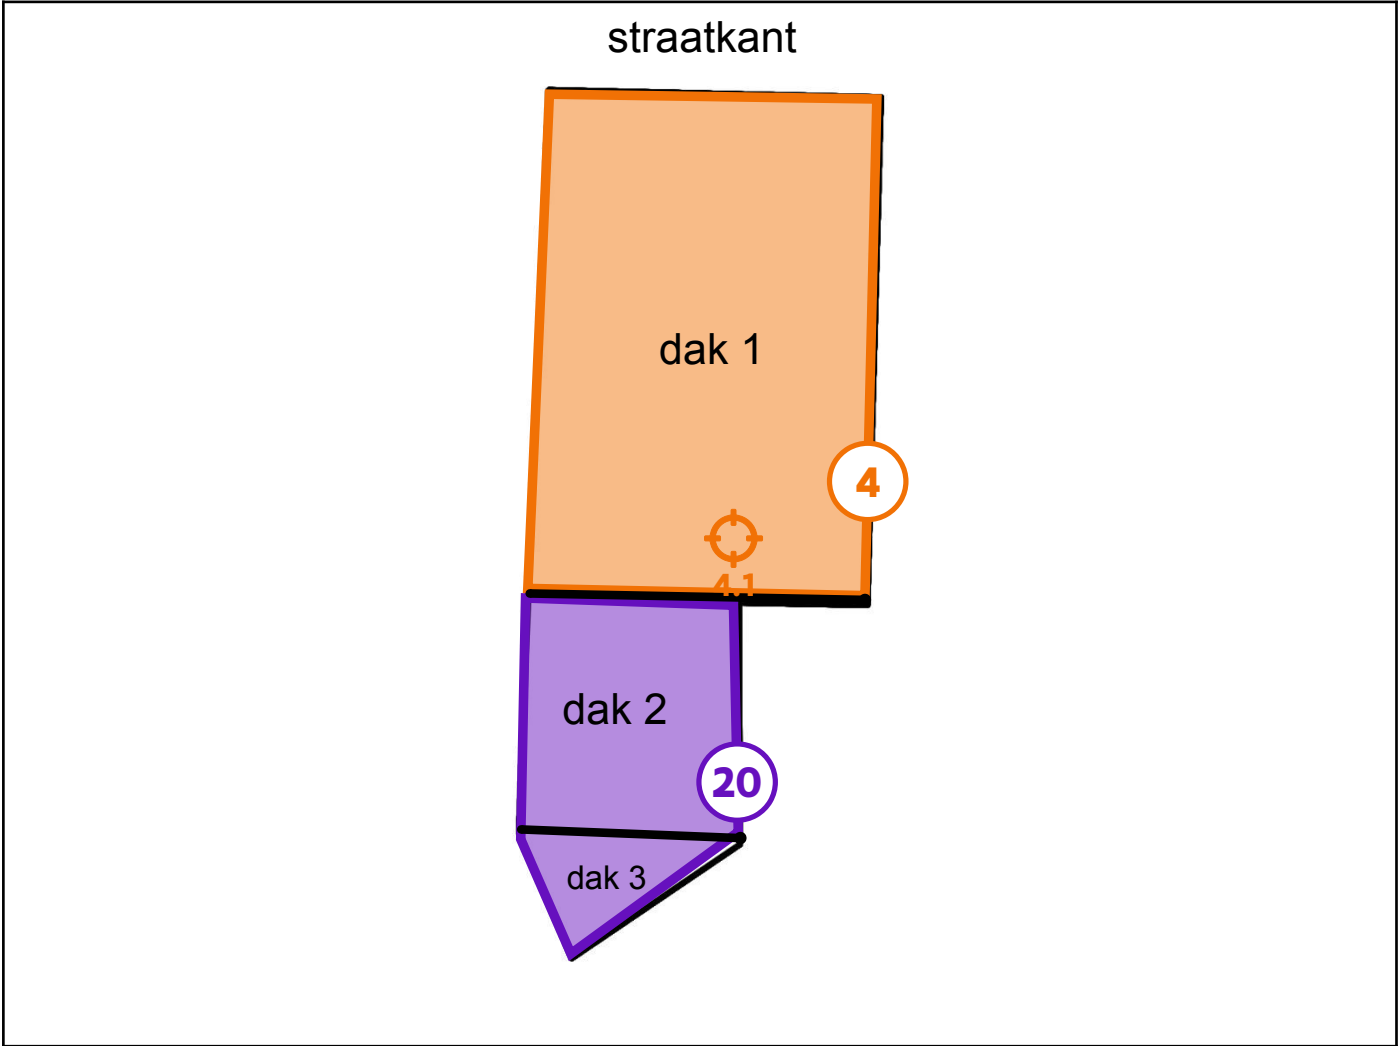
# Plan 1.14: woning dakplan

| Beschrijving | Type | Actie |
|---|---|---|
| 4. Dakleien dak 1 (met staalname) | Asbestmateriaal | Verwijderen |

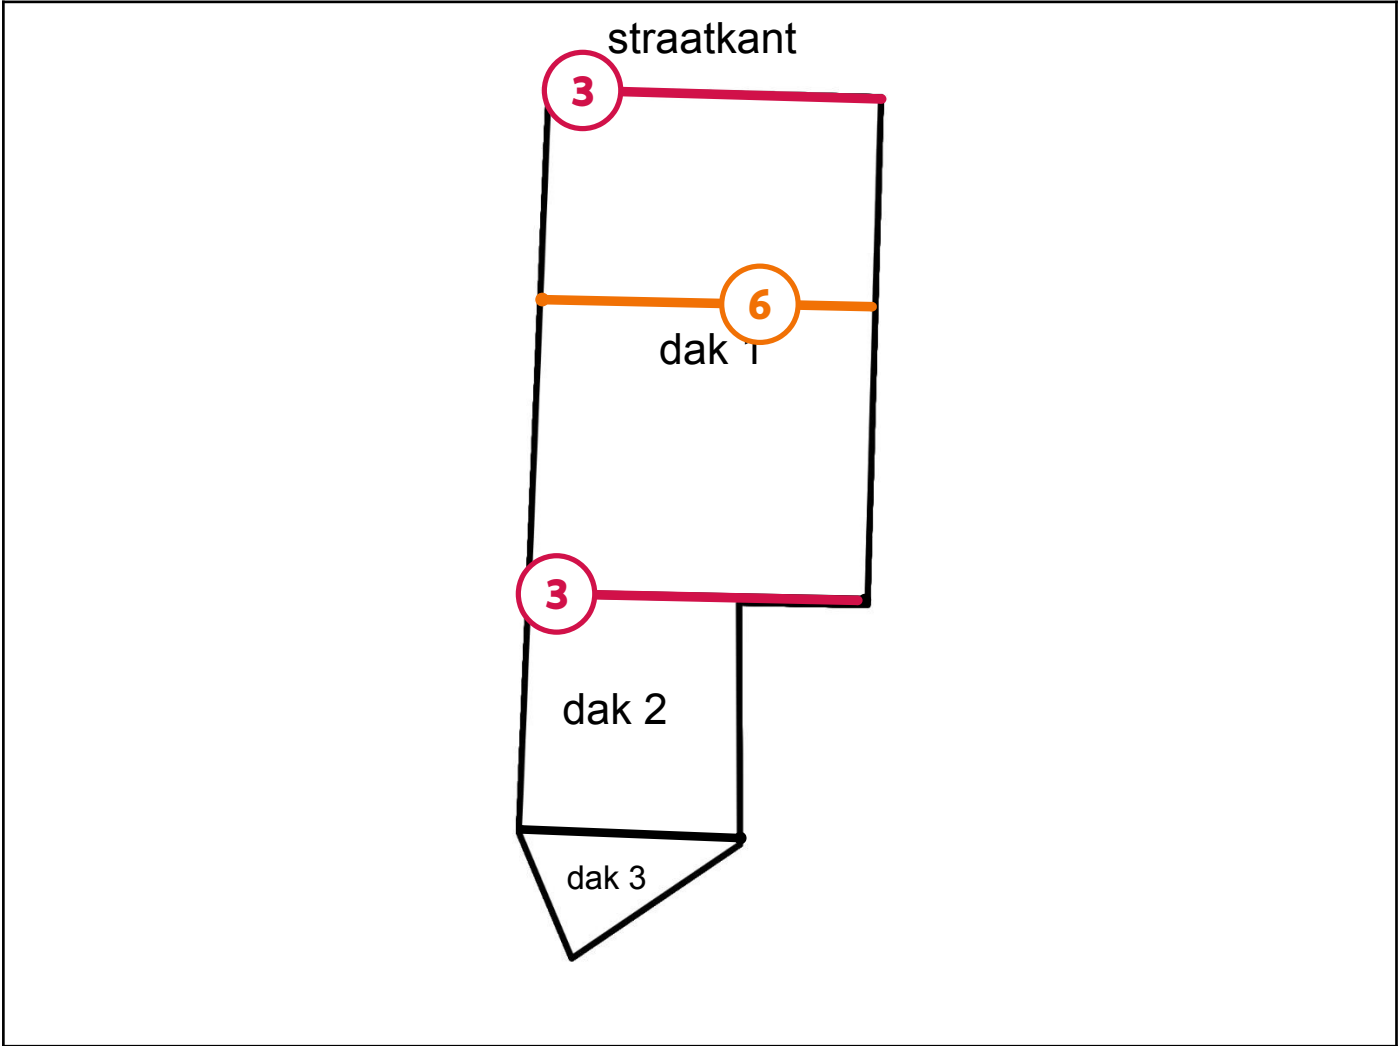
# Plan 1.17: woning dakplan

| Beschrijving | Type | Actie |
|---|---|---|
| 3. Slib/sediment dakgoot | Asbestmateriaal | Dringend verwijderen |
| 6. Nokpannen asbestcement | Asbestmateriaal | Verwijderen |

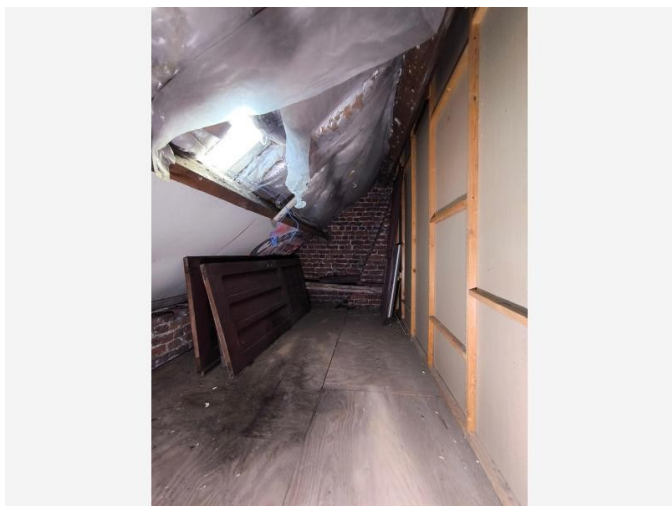
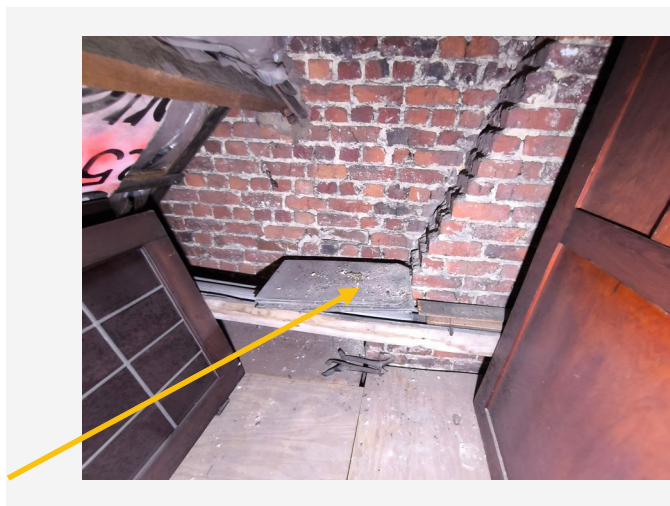
| Beschrijving | Asbestcement afval |
| Asbestmaterialen | <ul style="list-style-type: none"><li>Dak- en gevelbekleding - Lei, shingle</li></ul> |
| Identificatiemethode | De asbestdeskundige beoordeelt het materiaal als asbestverdacht en dus asbesthoudend, en dit zonder monstername. |

**Dringend verwijderen**

- Verwijder het asbestafval.
- Voer bijkomende staalname(s) uit.

- Eenvoudige handelingen: mag via doe-het-zelf of door werknemer(s) met opleidingsattest eenvoudige handelingen  
EH via doe-het zelf.

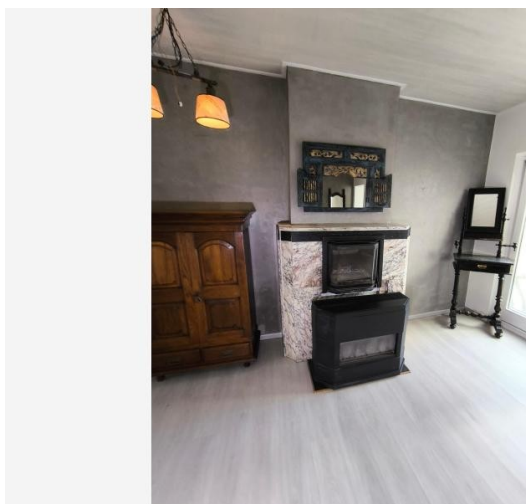
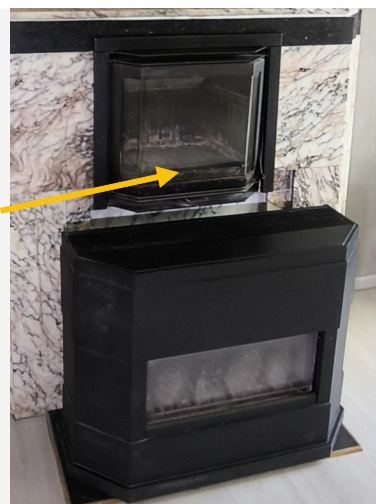
## Fiche 2: Kachelkoord van houtkachel (visueel vastgesteld)

| Identificatiemethode | <p>De asbestdeskundige beoordeelt het materiaal als asbestverdacht en dus asbesthoudend, en dit zonder monstername.</p> <p>Motivatie: De monstername brengt andere schade aan dan schade die inherent is aan de monstername.</p> |

**Dringend verwijderen**

- Zorg voor een veilig beheer. Vermijd het beschadigen van het asbestmateriaal. Controleer de toestand jaarlijks op wijzigingen.
- Voer bijkomende staalname(s) uit.

Bij het verwijderen van asbestkoord komt relatief veel stof vrij , deze goed vochtig maken door verneveling , Standaard dragen van de nodige wegwerp beschermingsmiddelen FFP 3 masker , handschoenen en tyvec CAT III type 5-6 , afspoelbaar schoeisel Verpak de koord in dubbel plasticzak , sluit luchtdicht af. Voor niet-hechtgebonden toepassingen: Bij verwijdering door doe-het-zelf (opgelet: enkel toepasbaar bij beperkte hoeveelheden) kan dit asbestafval niet naar het recyclagepark. Dit afval moet dubbel en luchtdicht verpakt aangevend worden bij een categorie-I stortplaats, een geregistreerd asbestinzamelaar ([www.ovam.vlaanderen.be/asbestafval-afvoeren](http://www.ovam.vlaanderen.be/asbestafval-afvoeren)) of via een erkende asbestverwijderaar ([www.werk.belgie.be](http://www.werk.belgie.be))

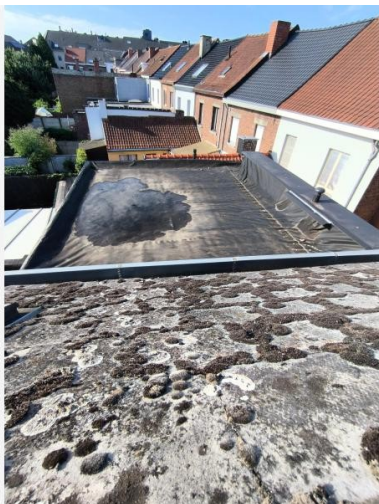
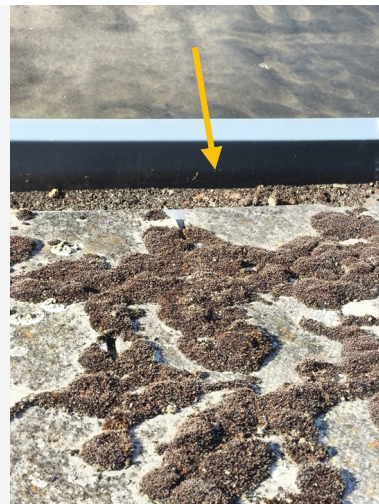
## Fiche 3: Slib/sediment dakgoot

| Identificatiemethode | De asbestdeskundige beoordeelt het materiaal als asbestverdacht en dus asbesthoudend, en dit zonder monsternamen. |
| Opmerking | <p>De vermelde oppervlaktes, diktes, gewichten en volumes betreffen een berekenende raming. Er worden geen rechten verleend aan deze oppervlaktes/diktes/volumes.</p> <p>Hemelwater dat afspoelt van asbestcement daken of gevels kan asbestdeeltjes bevatten.</p> |

Voor verwijdering het slib extra bevochtigen of fixeren om stof te voorkomen , niet breken om stof te beperken .

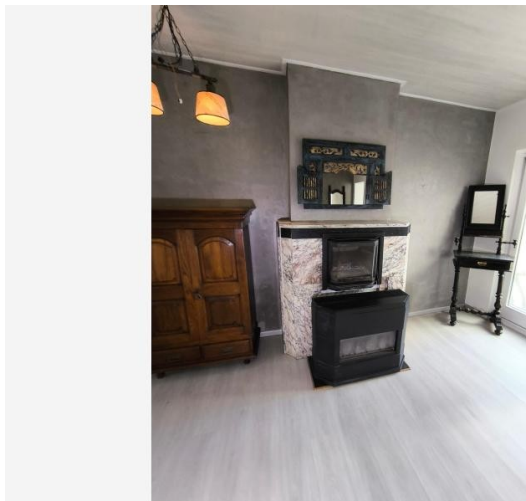
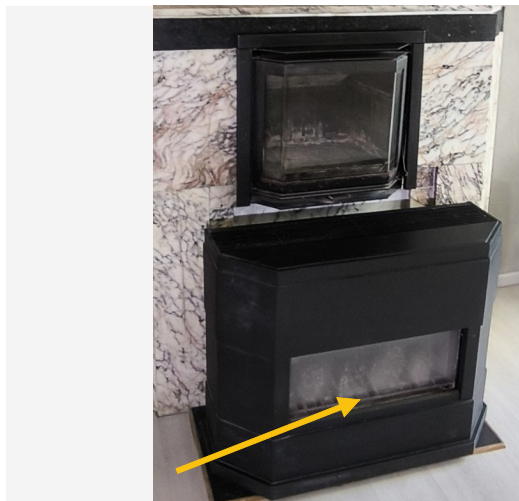
## Fiche 5: Kachelkoord van gaskachel (visueel vastgesteld)

| Identificatiemethode | <p>De asbestdeskundige beoordeelt het materiaal als asbestverdacht en dus asbesthoudend, en dit zonder monstername.</p> <p>Motivatie: De monstername brengt andere schade aan dan schade die inherent is aan de monstername.</p> |
| Opmerking | De koord is visueel vastgesteld als asbestverdacht , er werd geen monster genomen oww de dichting te behouden. |

Bij het verwijderen van asbestkoord komt relatief veel stof vrij , deze goed vochtig maken door verneveling , Standaard dragen van de nodige wegwerp beschermingsmiddelen FFP 3 masker , handschoenen en tyvec CAT III type 5-6 , afspoelbaar schoeisel Verpak de koord in dubbel plasticzak , sluit luchtdicht af. Voor niet-hechtgebonden toepassingen: Bij verwijdering door doe-het-zelf (opgelet: enkel toepasbaar bij beperkte hoeveelheden) kan dit asbestafval niet naar het recyclagepark. Dit afval moet dubbel en luchtdicht verpakt aangediend worden bij een categorie-I stortplaats, een geregistreerd asbestinzamelaar ([www.ovam.vlaanderen.be/asbestafval-afvoeren](http://www.ovam.vlaanderen.be/asbestafval-afvoeren)) of via een erkende asbestverwijderaar ([www.werk.belgie.be](http://www.werk.belgie.be))

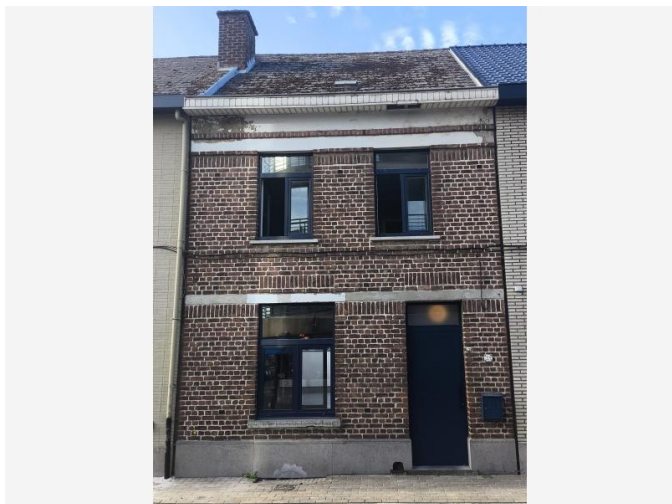
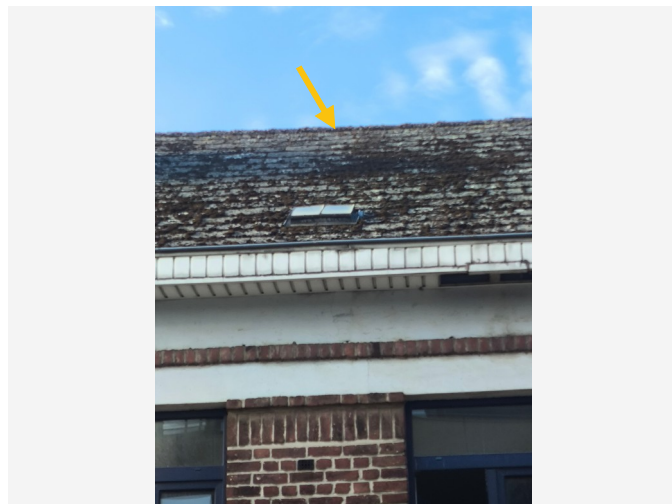
| Opmerking | <p>De opgegeven volumes betreffen een beredeneerde schatting, er worden geen rechten toegekend aan deze schatting.</p> <p>De materialen zijn visueel herkend als asbest verdacht.</p> |

- Eenvoudige handelingen: mag via doe-het-zelf of door werknemer(s) met opleidingsattest eenvoudige handelingen  
EH via doe-het zelf Standaard dragen van de nodige wegwerp beschermingsmiddelen FFP 3 masker, handschoenen en tyvec CAT III type 5-6, afwasbaar schoeisel Indien mogelijk de ondervloer afdekken, nokpannen/windveren voorzichtig verwijderen, extra fixeren, niet breken, niet gooien, onmiddellijk dubbel verpakken, luchtdicht afsluiten of voorzichtig in container met asbest bag plaatsen. Voldoende benevelen/bevochtigen tijdens de duur van de werken. Indien nokpannen/windveren in slechte staat zijn en kans bestaat op breken: Eenvoudige handeling opgeleid personeel, alle werknemer(s) moeten wel beschikken over een opleidingsattest eenvoudige handelingen 8u Voor hechtgebonden toepassingen: Bij verwijdering door doe-het-zelf moet men dit afval dubbel en luchtdicht verpakt aandienen bij het gemeentelijk recyclagepark. Men raadpleegt best op voorhand de voorwaarden van het recyclagepark. Zie ook link Zie <https://ovam.vlaanderen.be/wie-mag-wat-verwijderen> <https://ovam.vlaanderen.be/voorzorgsmaatregelen->

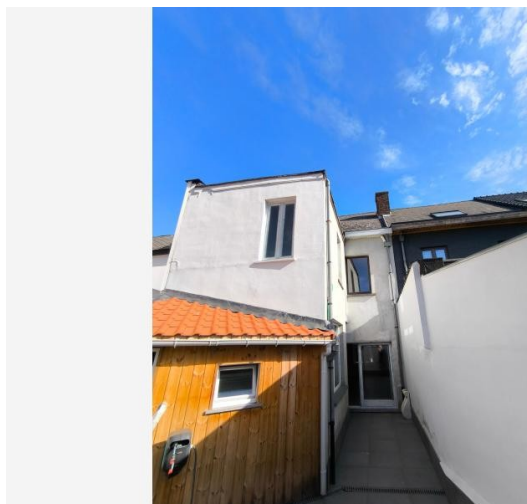
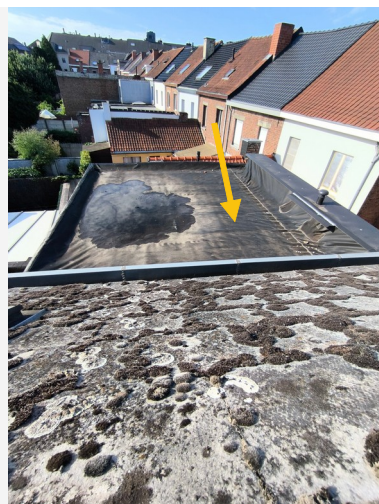
### Fiche 21: onderdak dak 2 niet waarneembaar

| Beschrijving | Notitie | Terug te vinden op plannen |
|---|---|---|
| Fiche 21: onderdak dak 2 niet waarneembaar | Het is niet duidelijk of er asbestverdachte onderlagen aanwezig zijn. Het is aangewezen om extra controle uit te voeren tot op de drager bij eventuele renovatiewerken. | Plan 1.16: woning dakplan |
