# Asbestinventarisatattest

Nieuwelaan 14, 9220 Hamme

Attestnummer : 20260612-000297.000

**Niet-asbestveilig**

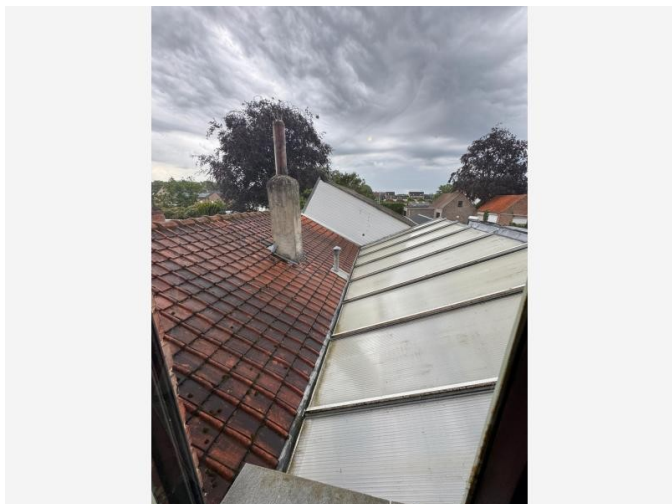
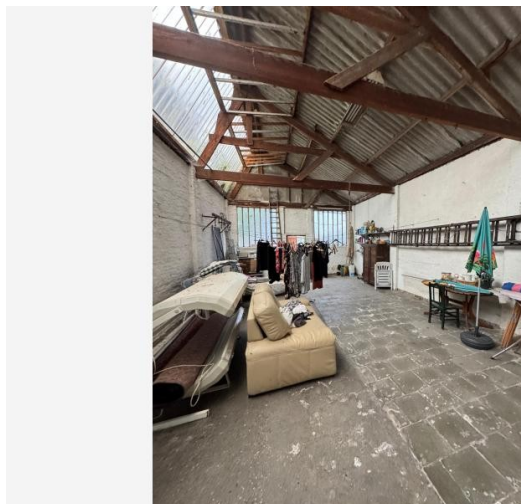
| Fiche 1: Dak bestaande uit golfplaten..... | 26 |

| Eindbeoordeling materiaalarisico | Hoog materiaalarisico en/of hoge kans op vezelvrijgave |

| Asbestsoort (vezeltype) | Crocidoliet aanwezig |
| Toestand van het materiaal | Matig beschadigd, matig verweerd |

| Beschrijving | Dak bestaande uit golfplaten |

**Dringend verwijderen**

- Verwijder dit asbestmateriaal zo snel mogelijk. Volg de toestand goed op.
- Hemelwater dat afspoelt van asbestcement daken of gevels kan asbestdeeltjes bevatten. Gebruik het enkel voor gesloten circuits (bv. spoelen toiletten). Reinig na het vervangen van het dak of de gevel de dakgoten en regenwaterput of -ton om asbesthoudend sediment of slib te verwijderen

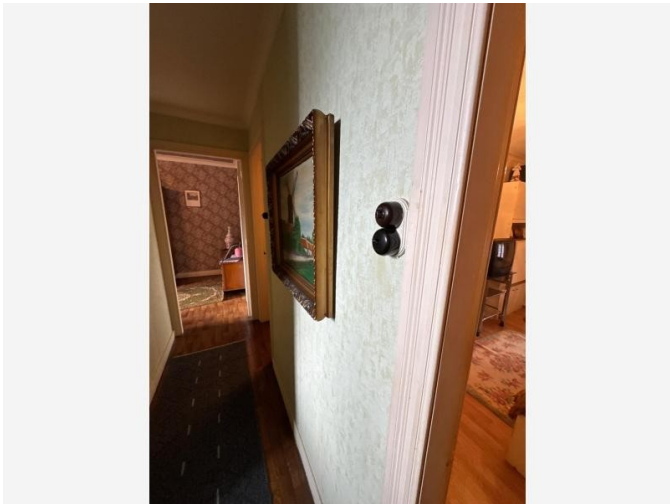
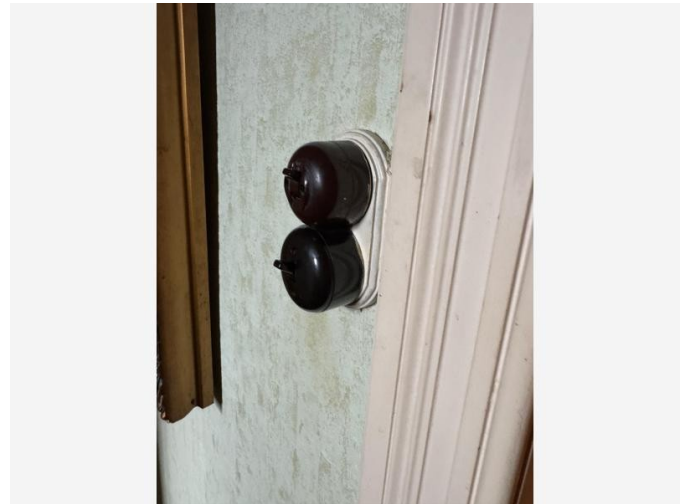
## Fiche 4: Bakeliet schakelaars/stopcontacten/ schakelkast

| Opmerking | De hoeveelheid is een zo nauwkeurig mogelijke opmeting. Hieraan kunnen evenwel geen rechten worden ontleend. Monstername niet uitgevoerd wegens risico op beschadiging van een elektrisch component en mogelijke blootstelling aan spanning of storingen in de elektrische installatie. |

- Eenvoudige handelingen: mag via doe-het-zelf of door werknemer(s) met opleidingsattest eenvoudige handelingen  
Deze toepassing kan door een aannemer die over een opleidingsattest eenvoudige handelingen beschikt of door een particulier (doe-het-zelf), verwijderd worden indien er geen verhoogd risico op vrijgave van asbestvezels (max. concentratie 0,01 vezels/cm<sup>3</sup> - CODEX Art. VI.3-54) ontstaat en de toepassing voorafgaand wordt gefixeerd/bevochtigd; de individuele elementen zonder machinale werktuigen (boormachine, slijpschijf, hogedrukreiniger,...) en zonder breken of gooien een voor een losgemaakt worden; en ten slotte dubbel en luchtdicht verpakt weggevoerd worden naar een erkend afvalpunt (recyclagepark).
