# Asbestinventarisatattest

Wuitenslaan 24, 9220 Hamme

Attestnummer : 20260320-000161.000

**Niet-asbestveilig**

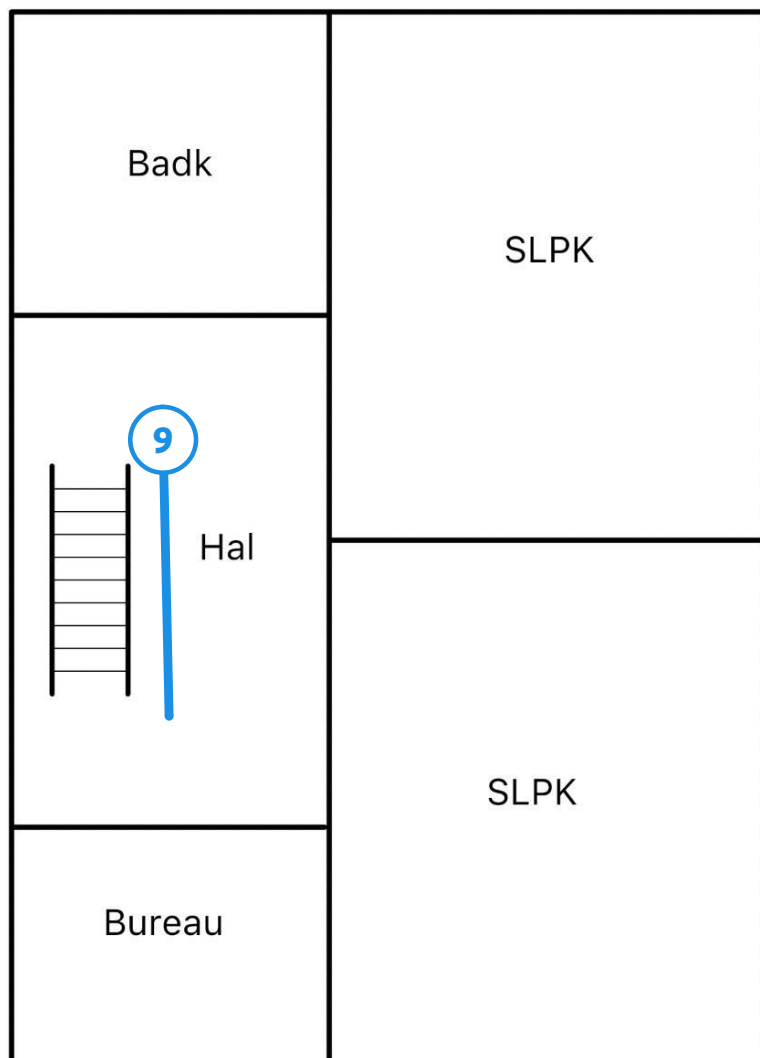
## Plan 1.7: +1

overal schakelaars zie foto

bakelietsknooppunten zie foto aan radiatoren

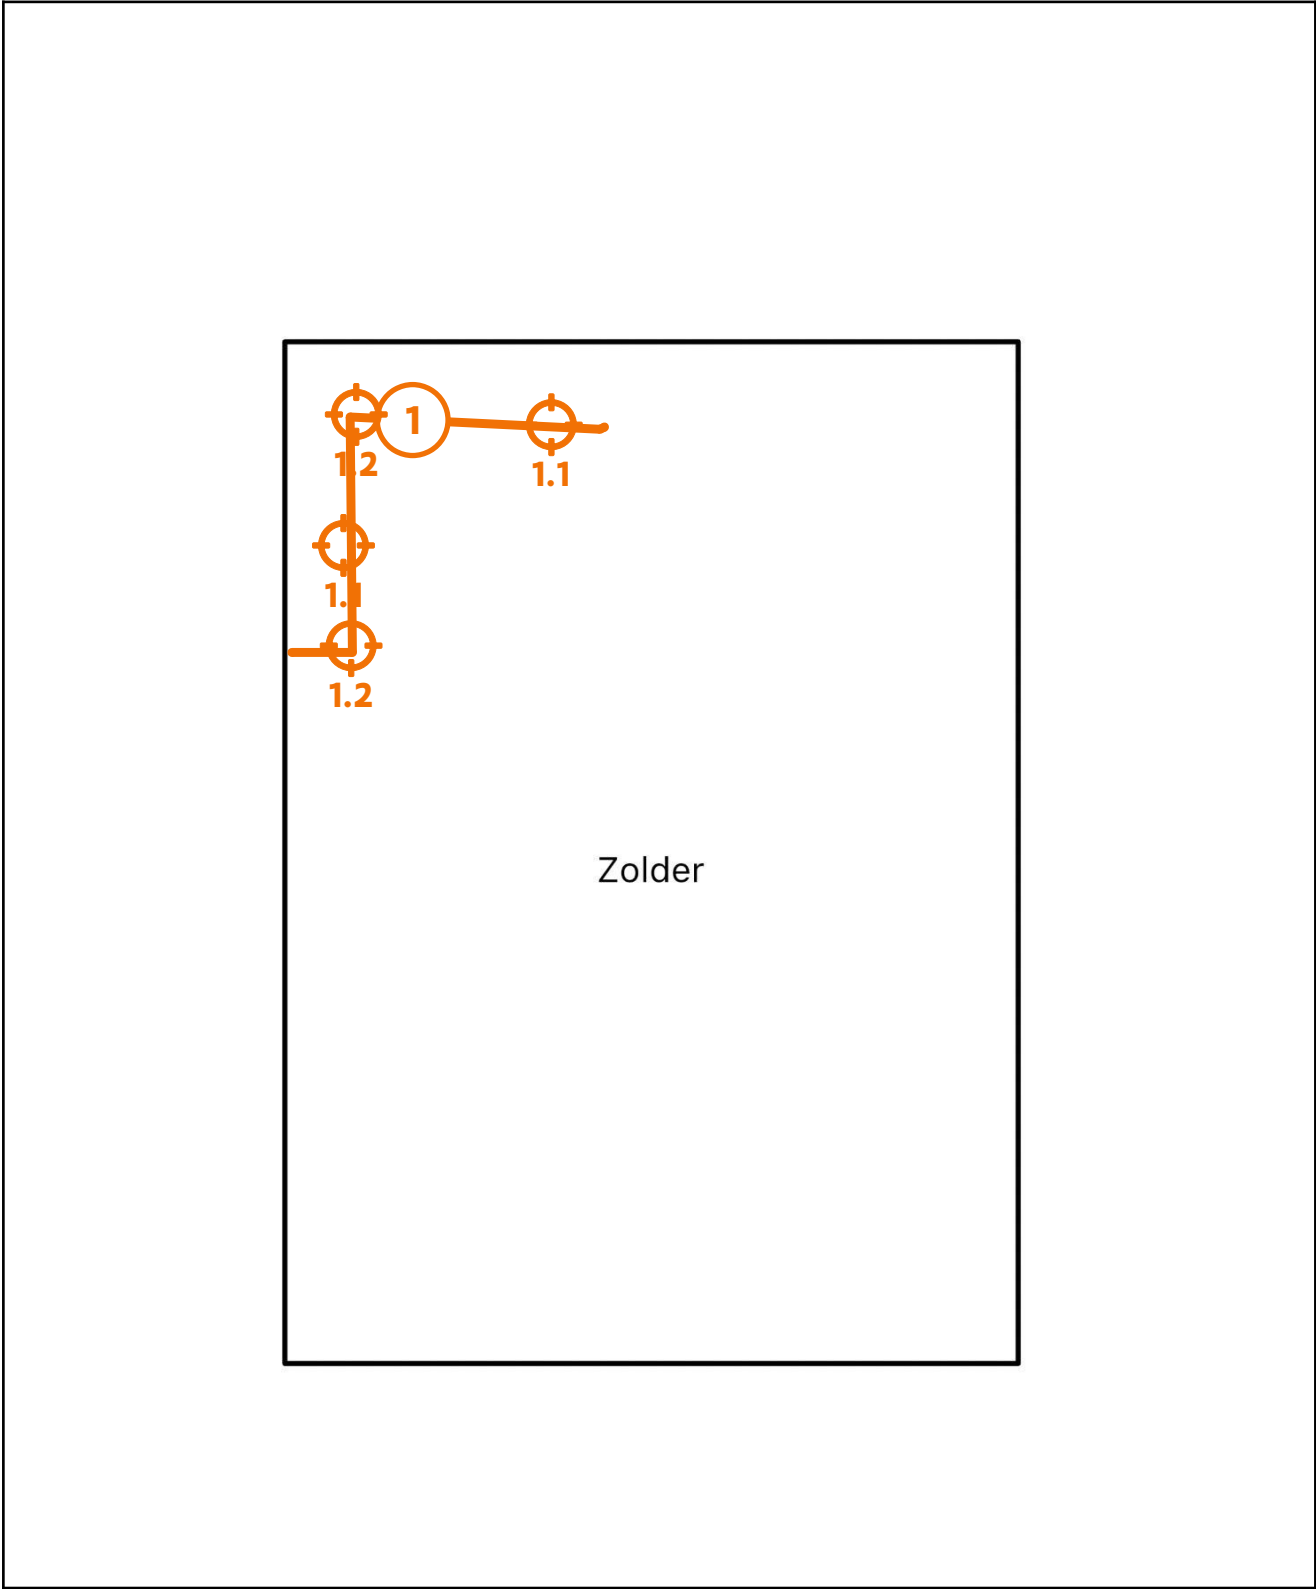
Plan 1.10: +2 zolder

| 1. Leidingisolatie (gips) | Asbestmateriaal | <a href="#">Verwijderen</a> |

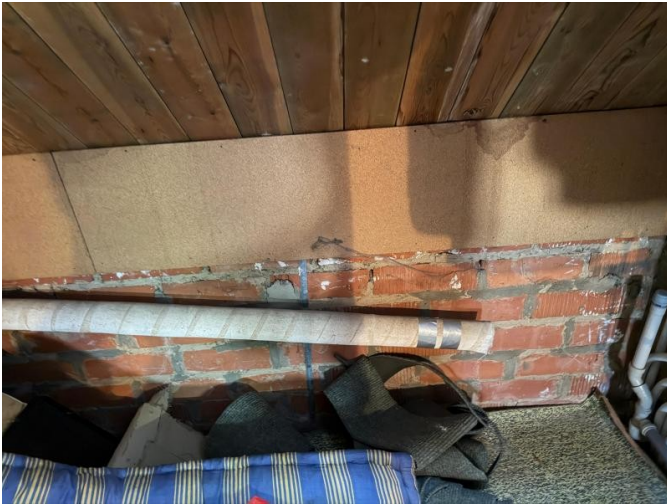
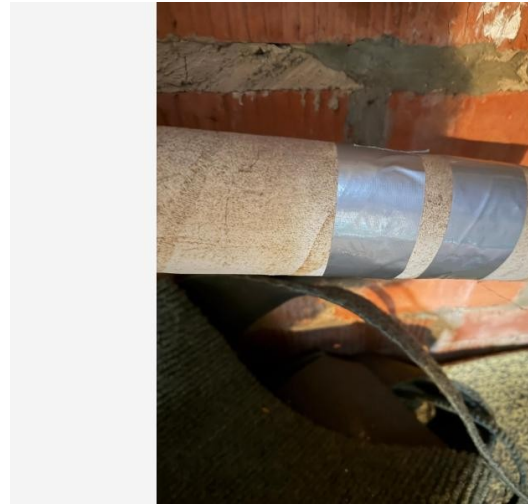
Het asbestmateriaal valt onder de mijlpaal van 2034.

| Eindbeoordeling materiaalarisico | Laag materiaalarisico en/of verlaagde kans op vezelvrijgave |

| Gebondenheid | Categorie 2: niet-hechtgebonden met matrix |
| Asbestsoort (vezeltype) | Amfibool aanwezig, uitgezonderd crocidoliet |
| Asbestconcentratie | Hoog ( $\geq 50\%$ ) |
| Toestand van het materiaal | Licht beschadigd, licht verweerd. Intacte calciumsilicaatplaat of materiaal met categorie 3-gebondenheid |

| # | Type | Referentie | Resultaat |
|---|---|---|---|
| 1.1 | Mengmonster | MM04 | Amosiet |
| 1.2 | Mengmonster | MM05 | Amosiet |

| Beschrijving | Leidingisolatie (gips) |

- Verwijder dit asbestmateriaal zo snel mogelijk. Volg de toestand goed op.

- Hermetische zone (erkend asbestverwijderaar)  
Deze toepassing kan enkel door een erkende asbestverwijderaar via de methodiek van hermetische zone verwijderd worden omdat verwijdering via de methodiek van eenvoudige handelingen en/of couveusezakmethode niet mogelijk is; en er automatisch een verhoogd risico op vrijgave van asbestvezels (max. concentratie 0,01 vezels/cm - CODEX Art. VI.3-54) ontstaat. (Bron: CODEX - Art. VI.3-61.- par 1.)

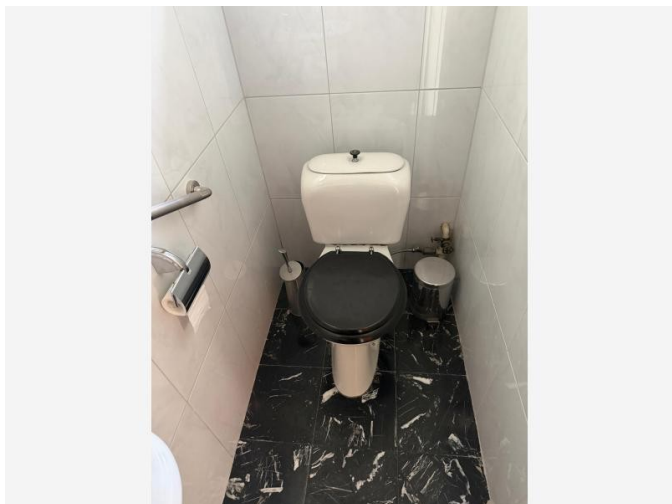
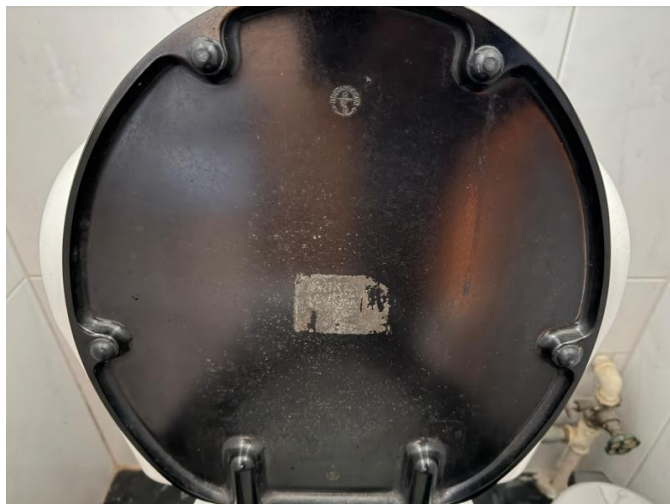
Het asbestmateriaal valt onder de mijlpaal van 2040.

| Eindbeoordeling materiaalisico | Laag materiaalisico en/of verlaagde kans op vezelvrijgave |

| Gebondenheid | Categorie 1: hechtgebonden in oorsprong |
| Asbestsoort (vezeltype) | Crocidoliet aanwezig |
| Toestand van het materiaal | Onbeschadigd, niet verweerd |

| Beschrijving | Bakeliet wc-bril |

- Zorg voor een veilig beheer. Vermijd het beschadigen van het asbestmateriaal. Controleer de toestand jaarlijks op wijzigingen.
- Voer bijkomende staalname(s) uit.

- Eenvoudige handelingen: mag via doe-het-zelf of door werknemer(s) met opleidingsattest eenvoudige handelingen  
Deze toepassing kan door een aannemer die over een opleidingsattest eenvoudige handelingen beschikt of door een particulier (doe-het-zelf), verwijderd worden indien er geen verhoogd risico op vrijgave van asbestvezels (max. concentratie 0,01 vezels/cm<sup>3</sup> - CODEX Art. VI.3-54) ontstaat en de toepassing voorafgaand wordt gefixeerd/bevochtigd; de individuele elementen zonder machinale werktuigen (boormachine, slijpschijf, hogedrukreiniger,...) en zonder breken of gooien een voor een losgemaakt worden; en ten slotte dubbel en luchtdicht verpakt weggevoerd worden naar een erkend afvalpunt (recyclagepark).

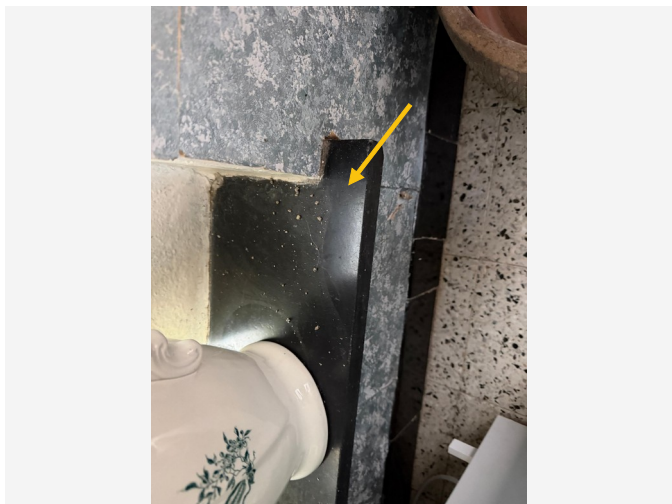
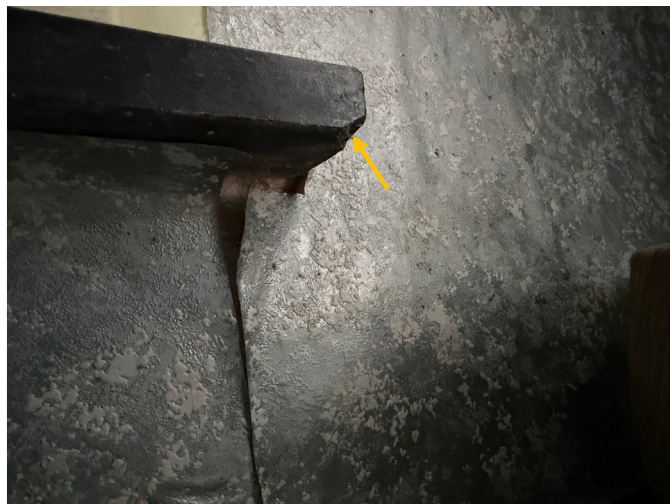
Het asbestmateriaal valt onder de mijlpaal van 2040.

| Eindbeoordeling materiaalisico | Laag materiaalisico en/of verlaagde kans op vezelvrijgave |

| Gebondenheid | Categorie 1: hechtgebonden in oorsprong |
| Asbestsoort (vezeltype) | Alleen chrysotiel aanwezig |
| Toestand van het materiaal | Licht beschadigd, licht verweerd. Intacte calciumsilicaatplaat of materiaal met categorie 3-gebondenheid |

| # | Type | Referentie | Resultaat |
|---|---|---|---|
| 3.1 | Puntmonster | MM09 | Chrysotiel |

| Beschrijving | Vensterbank type massal |

- Zorg voor een veilig beheer. Vermijd het beschadigen van het asbestmateriaal. Controleer de toestand jaarlijks op wijzigingen.

- Eenvoudige handelingen: mag via doe-het-zelf of door werknemer(s) met opleidingsattest eenvoudige handelingen  
Deze toepassing kan door een aannemer die over een opleidingsattest eenvoudige handelingen beschikt of door een particulier (doe-het-zelf), verwijderd worden indien er geen verhoogd risico op vrijgave van asbestvezels (max. concentratie 0,01 vezels/cm<sup>3</sup> - CODEX Art. VI.3-54) ontstaat en de toepassing voorafgaand wordt gefixeerd/bevochtigd; de individuele elementen zonder machinale werktuigen (boormachine, slijpschijf, hogedrukreiniger,...) en zonder breken of gooien een voor een losgemaakt worden; en ten slotte dubbel en luchtdicht verpakt weggevoerd worden naar een erkend afvalpunt (recyclagepark).

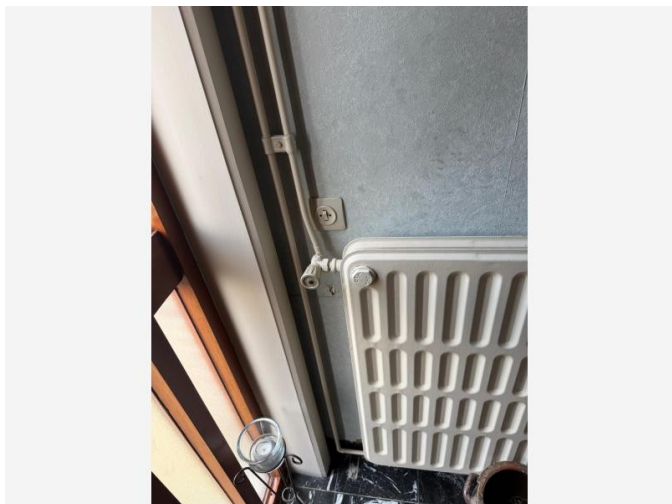
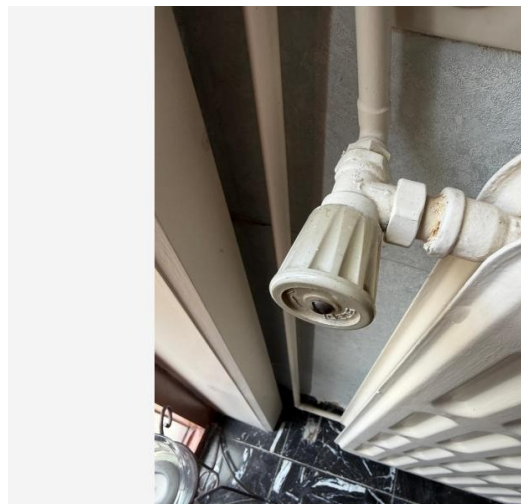
### Conclusie

- Eenvoudige handelingen: mag via doe-het-zelf of door werknemer(s) met opleidingsattest eenvoudige handelingen  
Deze toepassing kan door een aannemer die over een opleidingsattest eenvoudige handelingen beschikt of door een particulier (doe-het-zelf), verwijderd worden indien er geen verhoogd risico op vrijgave van asbestvezels (max. concentratie 0,01 vezels/cm<sup>3</sup> - CODEX Art. VI.3-54) ontstaat en de toepassing voorafgaand wordt gefixeerd/bevochtigd; de individuele elementen zonder machinale werktuigen (boormachine, slijpschijf, hogedrukreiniger,...) en zonder breken of gooien een voor een losgemaakt worden; en ten slotte dubbel en luchtdicht verpakt weggevoerd worden naar een erkend afvalpunt (recyclagepark). In de zone mogen geen derden en/of minderjarigen aanwezig zijn en moet elke betrokken persoon steeds gepaste persoonlijke beschermingsmiddelen dragen: minimaal een FFP3-mondmasker (EN 149), wegwerpovertrek met

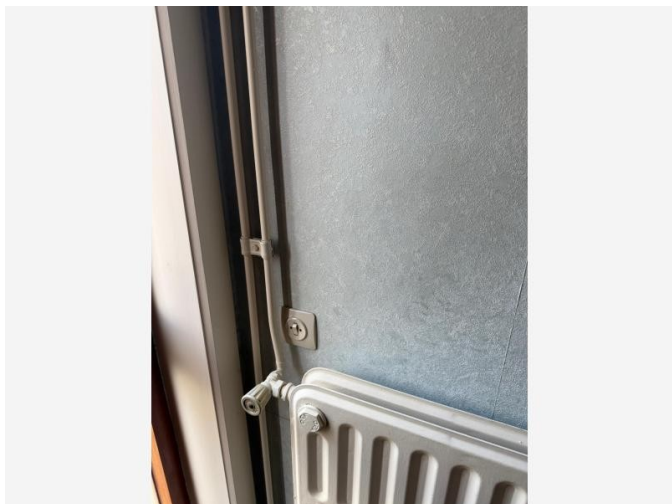
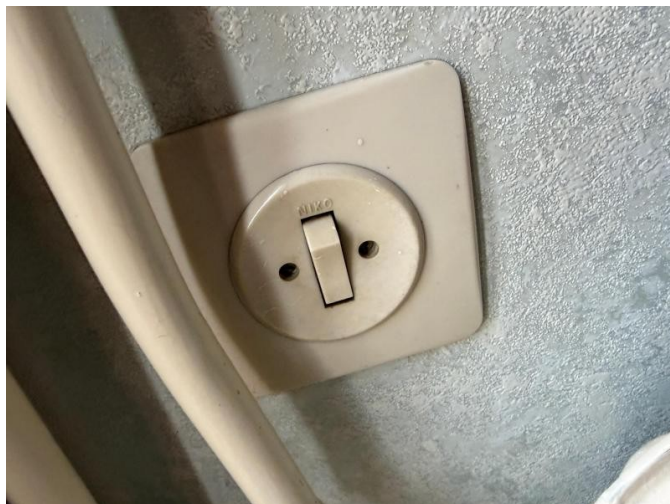
### Conclusie

- Eenvoudige handelingen: mag via doe-het-zelf of door werknemer(s) met opleidingsattest eenvoudige handelingen  
Deze toepassing kan door een aannemer die over een opleidingsattest eenvoudige handelingen beschikt of door een particulier (doe-het-zelf), verwijderd worden indien er geen verhoogd risico op vrijgave van asbestvezels (max. concentratie 0,01 vezels/cm<sup>3</sup> - CODEX Art. VI.3-54) ontstaat en de toepassing voorafgaand wordt gefixeerd/bevochtigd; de individuele elementen zonder machinale werktuigen (boormachine, slijpschijf, hogedrukreiniger,...) en zonder breken of gooien een voor een losgemaakt worden; en ten slotte dubbel en luchtdicht verpakt weggevoerd worden naar een erkend afvalpunt (recyclagepark). In de zone mogen geen derden en/of minderjarigen aanwezig zijn en moet elke betrokken persoon steeds gepaste persoonlijke beschermingsmiddelen dragen: minimaal een FFP3-mondmasker (EN 149), wegwerpovertrek met

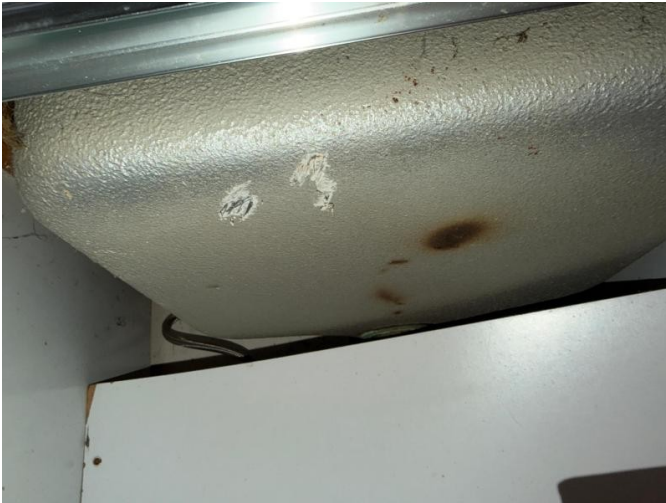
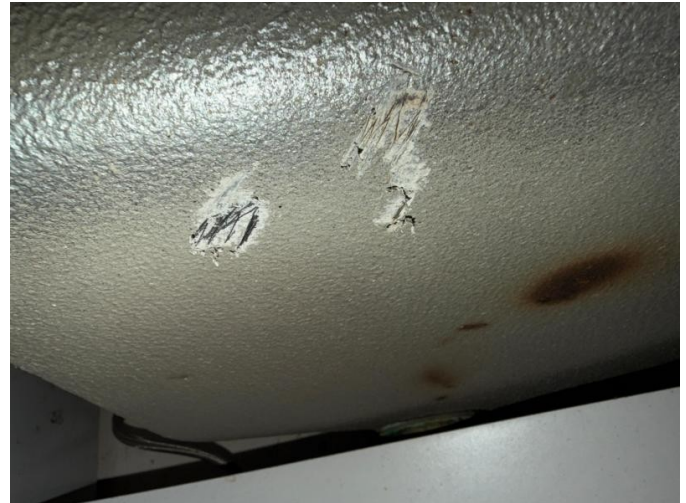
## Fiche 7: Coating spoelbak

Geen asbest

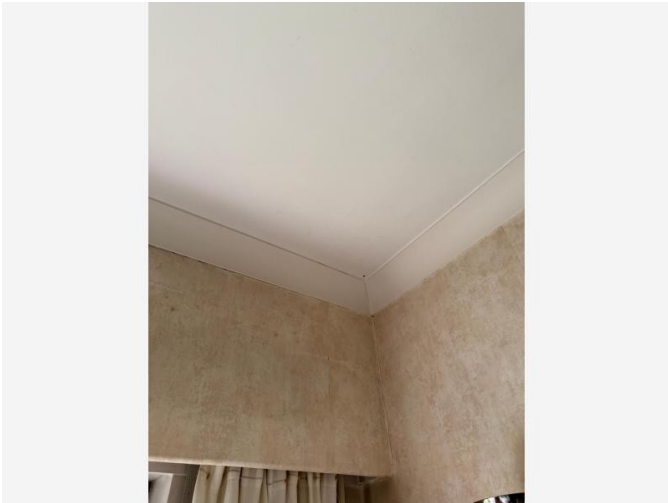
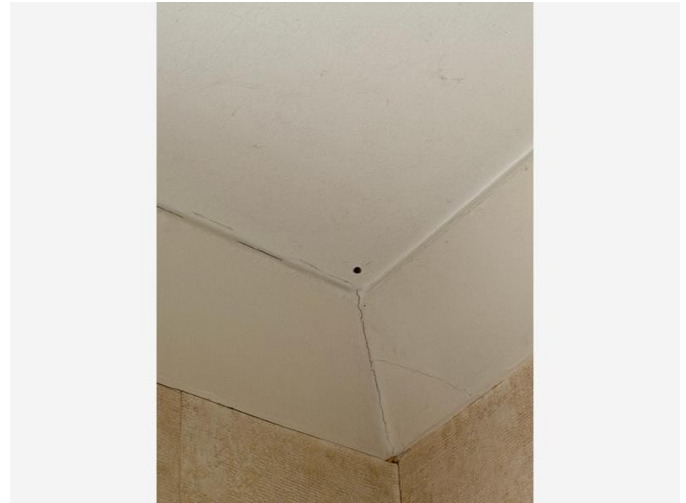
## Fiche 8: Pleisterwerk plafonds

Geen asbest

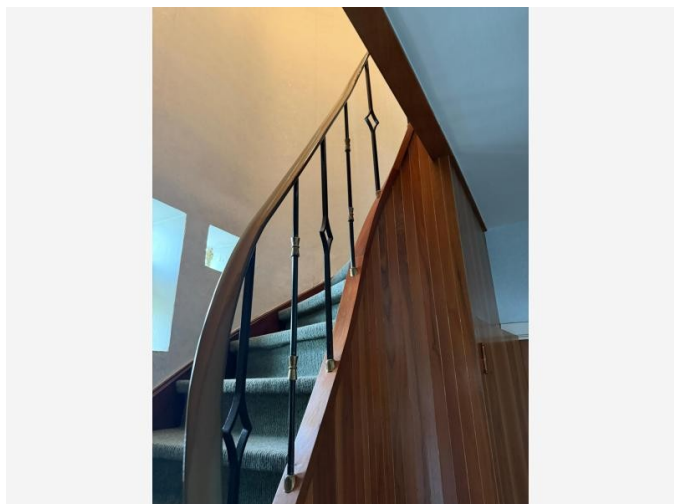
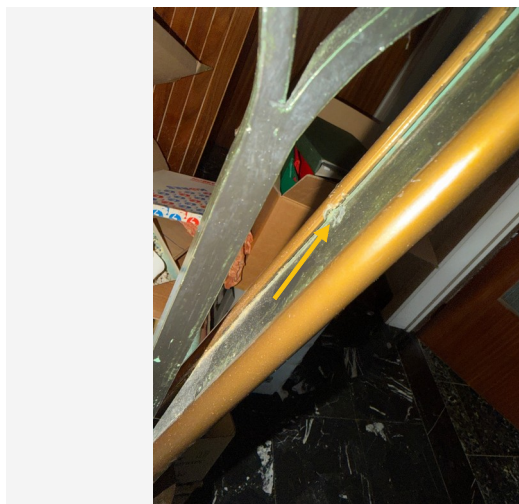
## Fiche 9: Trapneuzen

Geen asbest

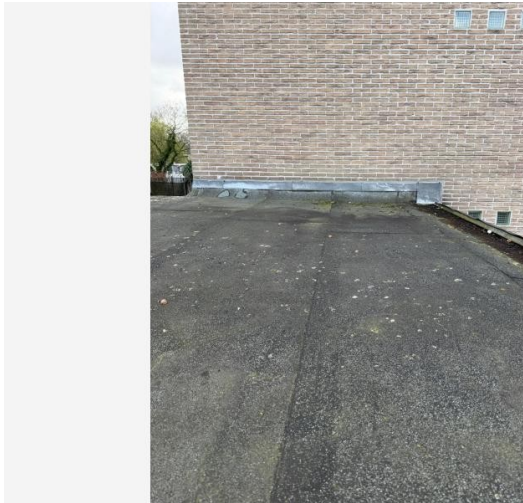
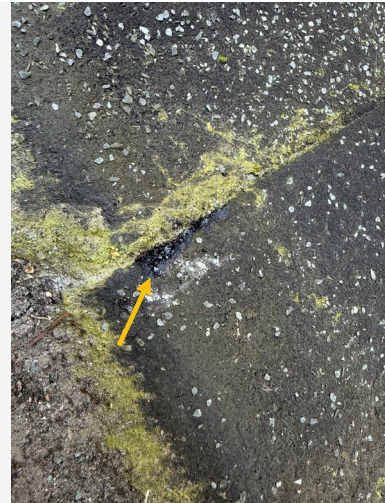
## Fiche 10: Roofing plat dak

Geen asbest

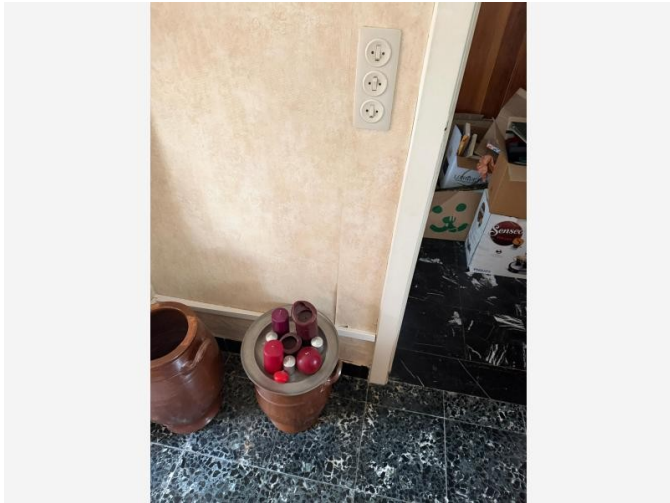
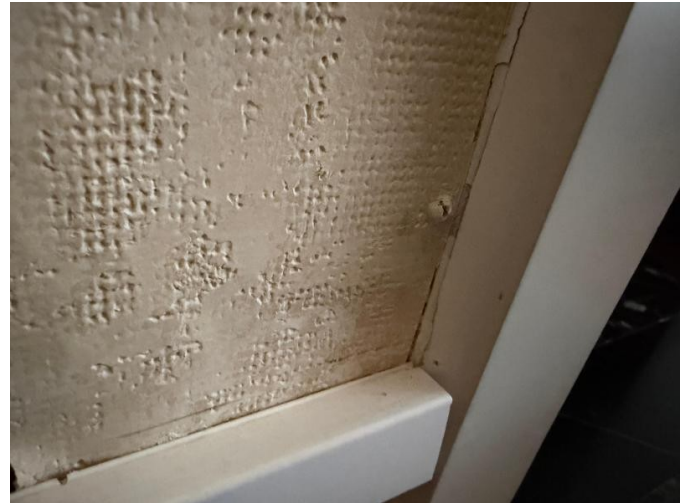
## Fiche 11: Pleisterwerk wanden

Geen asbest

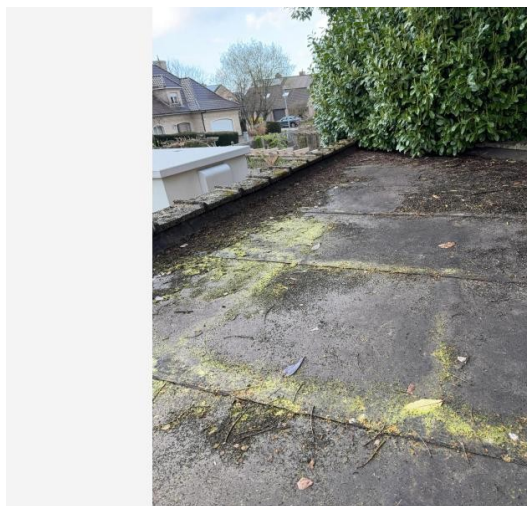
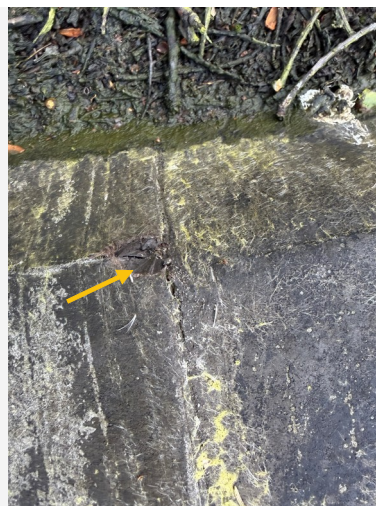
## Fiche 12: Roofing garage

Geen asbest

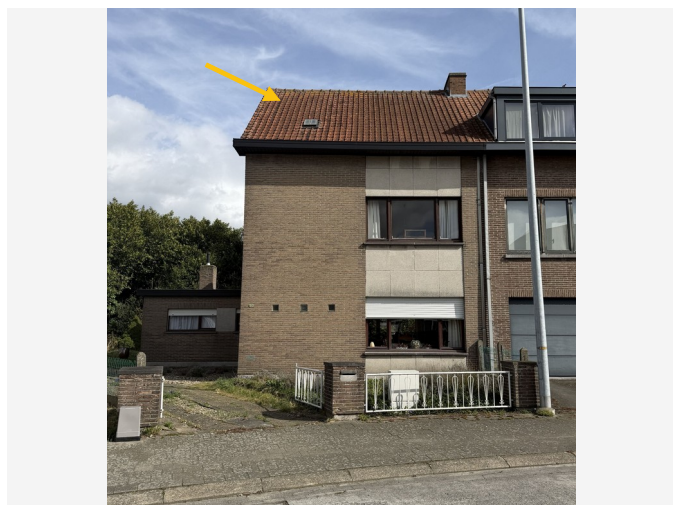
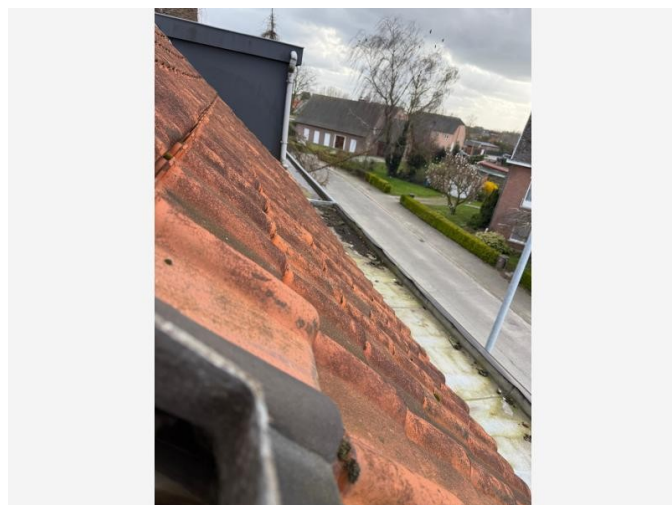
### Fiche 14: Dakbedekking bestaande uit pannen (niet verdacht)

| Beschrijving | Notitie | Terug te vinden op plannen |
|---|---|---|
| Fiche 14: Dakbedekking bestaande uit pannen (niet verdacht) | De dakbedekking is niet-asbestverdacht. | Plan 1.12: Daken buitenkant |
