# Asbestinventarisatattest

Broekstraat 2, 9220 Hamme

Attestnummer : 20260617-000135.000

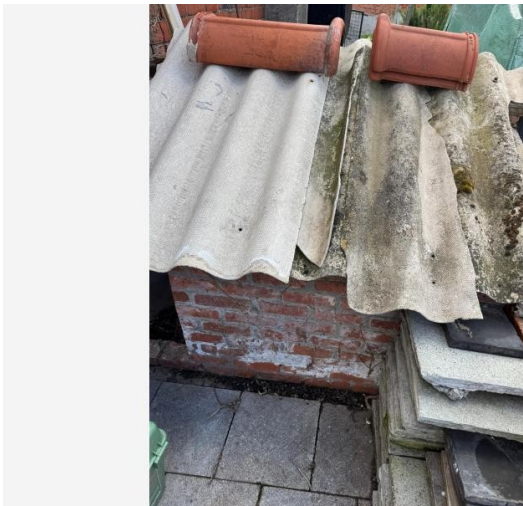
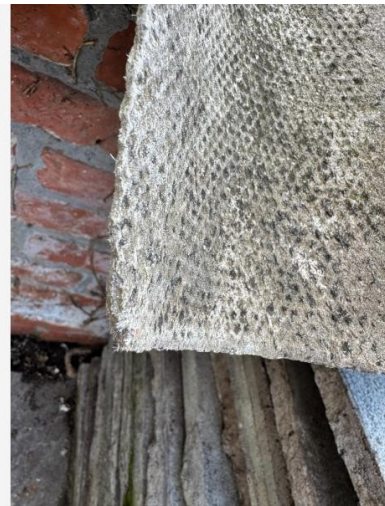
| Eindbeoordeling materiaalarisico | Verhoogd materiaalarisico en/of verhoogde kans op vezelvrijgave |

| Toestand van het materiaal | Matig beschadigd, matig verweerd |

| # | Type | Referentie | Resultaat |
|---|---|---|---|
| 1.1 | Puntmonster | MM4 | Chrysotiel |

| Beschrijving | Dak bestaande uit golfplaten |

- Verwijder dit asbestmateriaal zo snel mogelijk. Volg de toestand goed op.
- Hemelwater dat afspoelt van asbestcement daken of gevels kan asbestdeeltjes bevatten. Gebruik het enkel voor gesloten circuits (bv. spoelen toiletten). Reinig na het vervangen van het dak of de gevel de dakgoten en regenwaterput of -ton om asbesthoudend sediment of slib te verwijderen

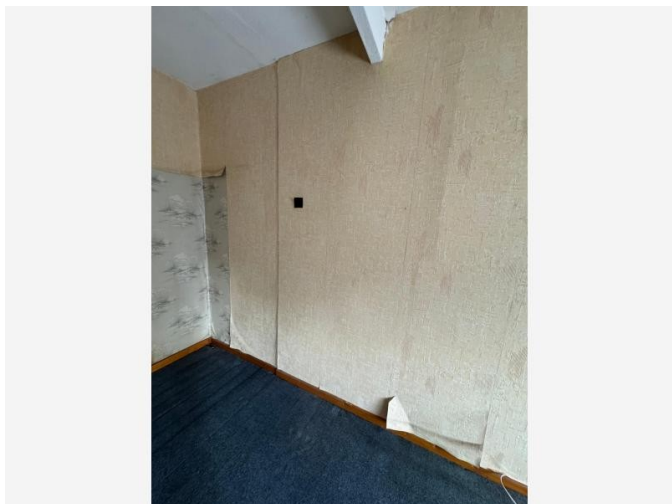
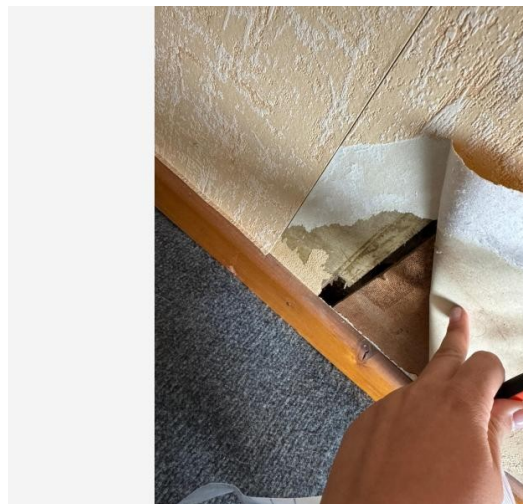
| Eindbeoordeling materiaalrisico | Verhoogd materiaalrisico en/of verhoogde kans op vezelvrijgave |

| Toestand van het materiaal | Licht beschadigd, licht verweerd. Intacte calciumsilicaatplaat of materiaal met categorie 3-gebondenheid |

| # | Type | Referentie | Resultaat |
|---|---|---|---|
| 2.1 | Puntmonster | MM3 | Crocidoliet, Chrysotiel |

| Beschrijving | Zijwanden type Menuiserite |

- Zorg voor een veilig beheer. Vermijd het beschadigen van het asbestmateriaal. Controleer de toestand jaarlijks op wijzigingen.

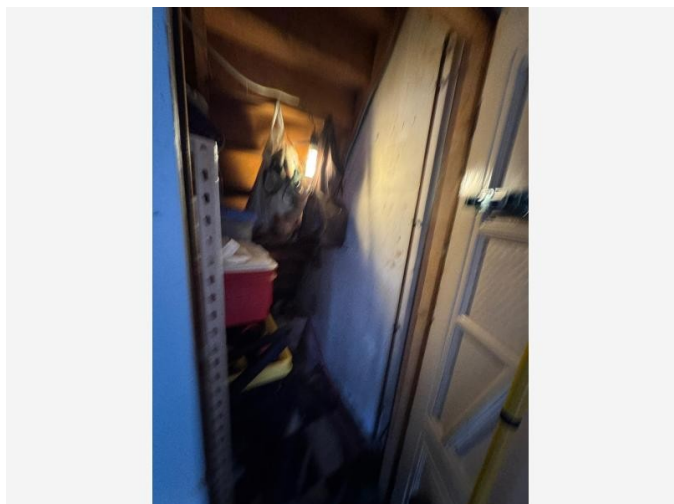
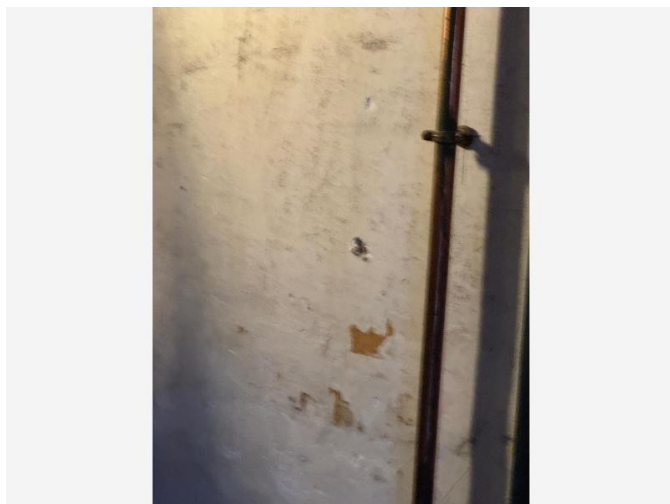
## Fiche 9: Pleisterwerk wanden

Geen asbest

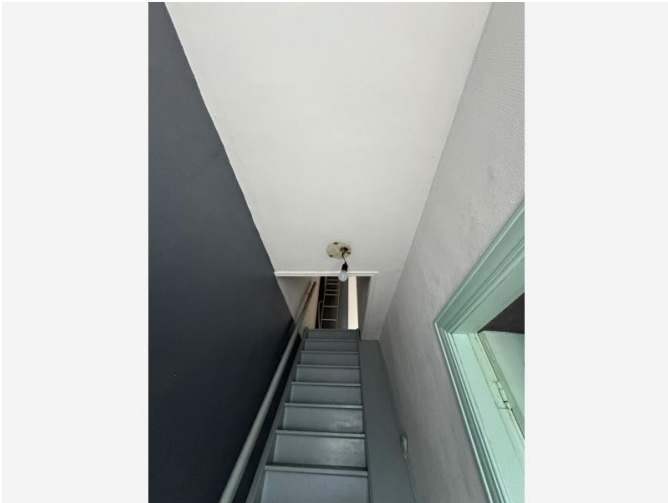
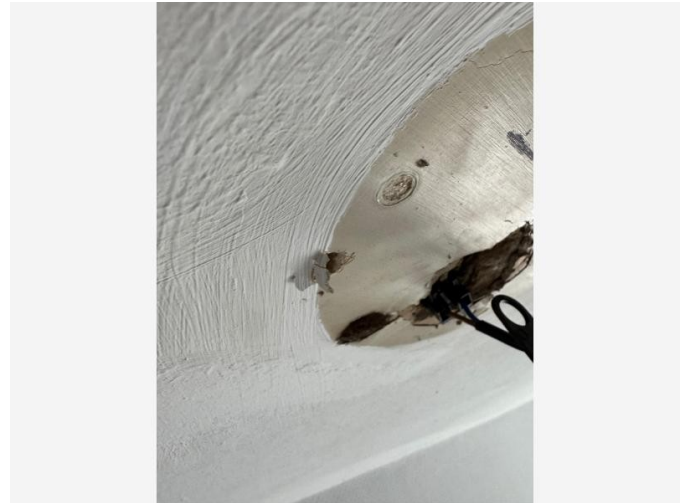
## Fiche 10: Pleisterwerk plafonds

Geen asbest

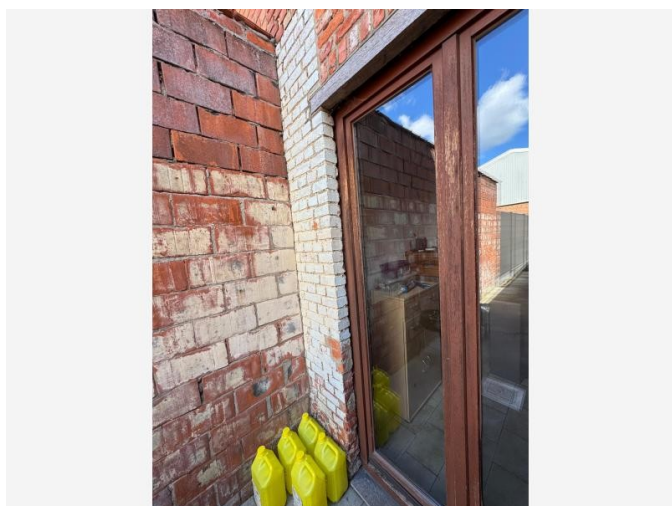
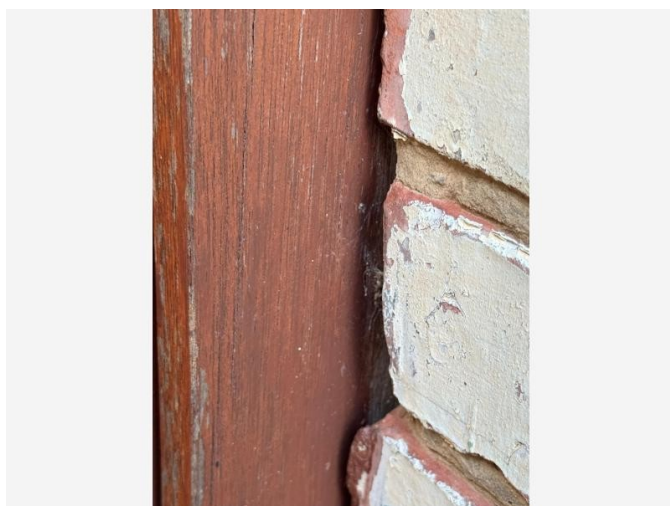
### Fiche 12: Kit aan de ramen

| Beschrijving | Notitie | Terug te vinden op plannen |
|---|---|---|
| Fiche 12: Kit aan de ramen | De kit aan de ramen is niet asbestverdacht.<br>Alle ramen werden gecontroleerd. | - |
