# Asbestinventarisatetest

Achterthof 98/21, 9220 Hamme

Attestnummer : **20260218-000107.000**

Uitgegeven op : **18.02.2026**

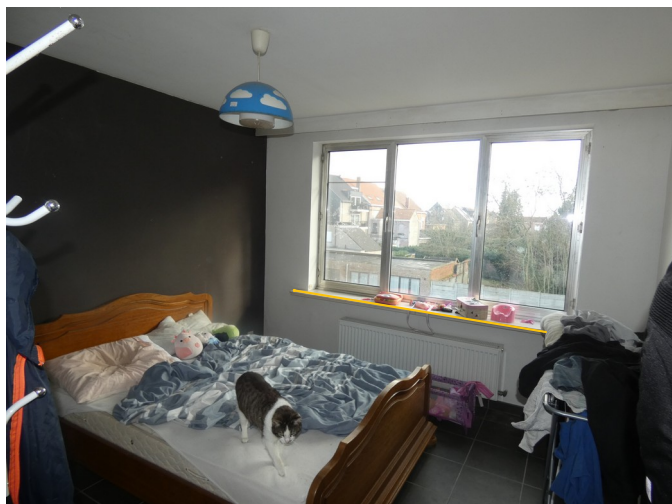
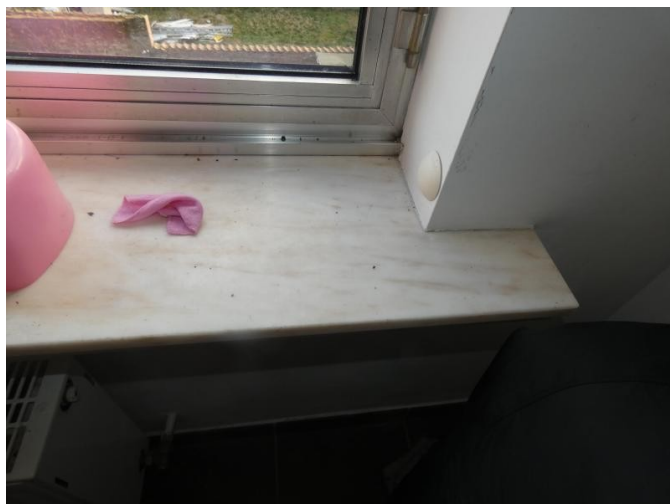
### Informatie over een niet-asbestverdacht materiaal

De meeste dorpels en vensterbanken in en buiten het huis zijn niet asbest-verdacht:

- Buiten is blauwe hardsteen toegepast;
- Binnen is marmer toegepast;

| Basis voor advies | De asbestdeskundige beoordeelt het materiaal als niet-asbestverdacht. |

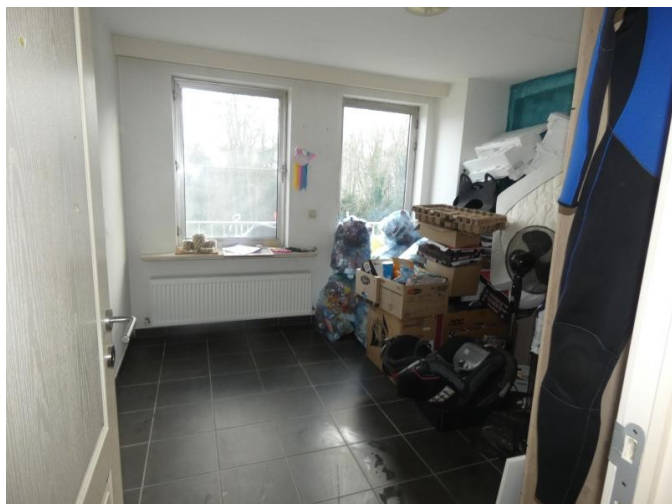
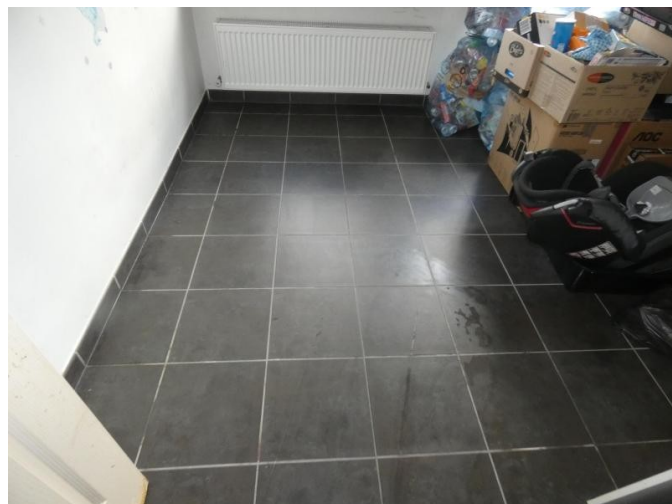
### Informatie over een niet-asbestverdacht materiaal

Alle vloeren in het appartement zijn betegeld met een niet-verdachte tegel.

| Basis voor advies | De asbestdeskundige beoordeelt het materiaal als niet-asbestverdacht. |

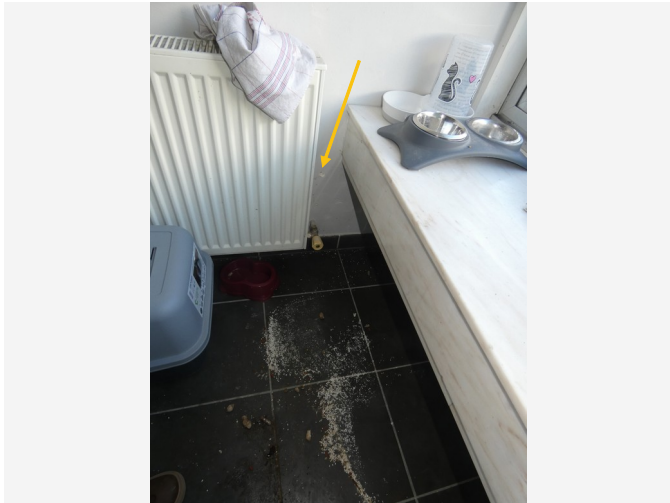
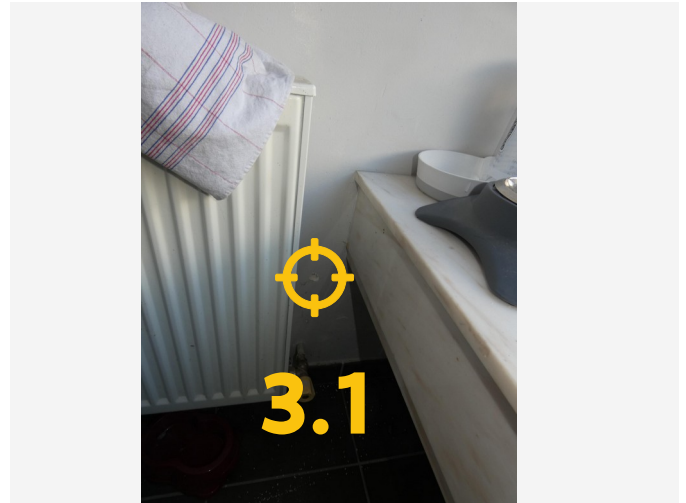
## Fiche 3: - Muurpleister

## Conclusie

Geen asbest

| # | Type | Referentie | Resultaat |
|---|---|---|---|
| 3.1 | Mengmonster | MM01 | Geen asbest |

| Bindmiddel van materiaal | Gips - kalk |
| Gebondenheid op basis van bindmiddel | Niet-hechtgebonden |

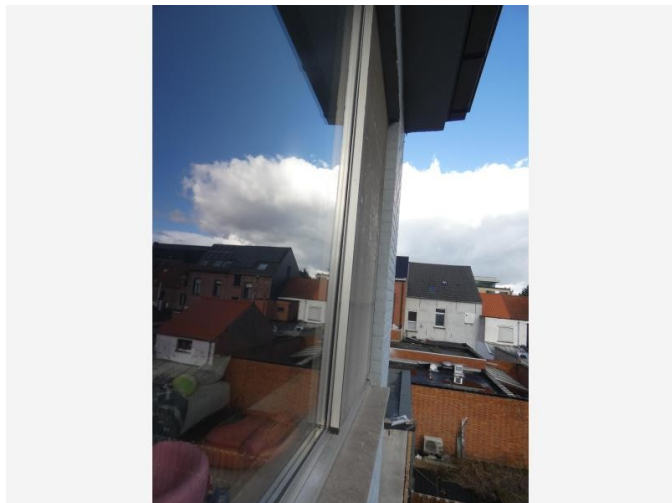
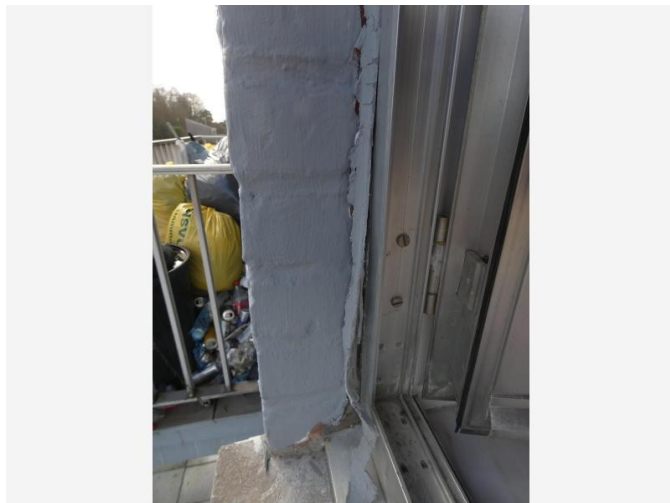
### Fiche 4: - Afdichtingsmateriaal (mastiek, kit, ) aan schrijnwerk (niet verdacht

| Beschrijving | Notitie | Terug te vinden op plannen |
|---|---|---|
| Fiche 4: - Afdichtingsmateriaal (mastiek, kit, ) aan schrijnwerk (niet verdacht | De afdichtingsmaterialen aan het schrijnwerk zijn van een soepele, elastische, zachte soort (siliconen, butyleenrubber, ...) en zijn niet asbest-verdacht. | Plan 1.1: 2e raamafdichtingen - CV |

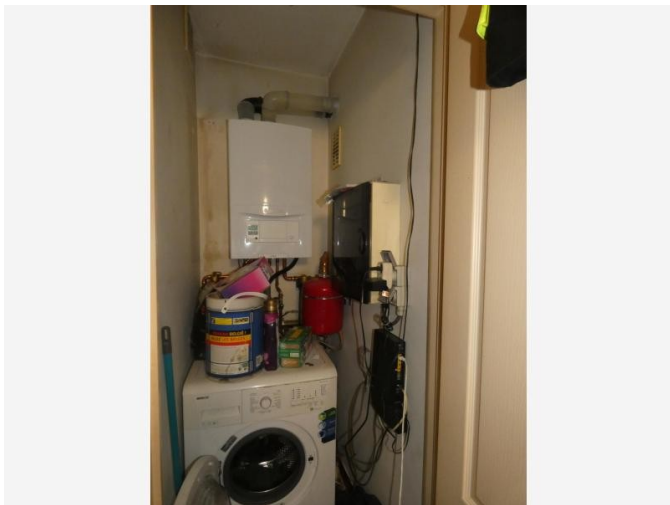
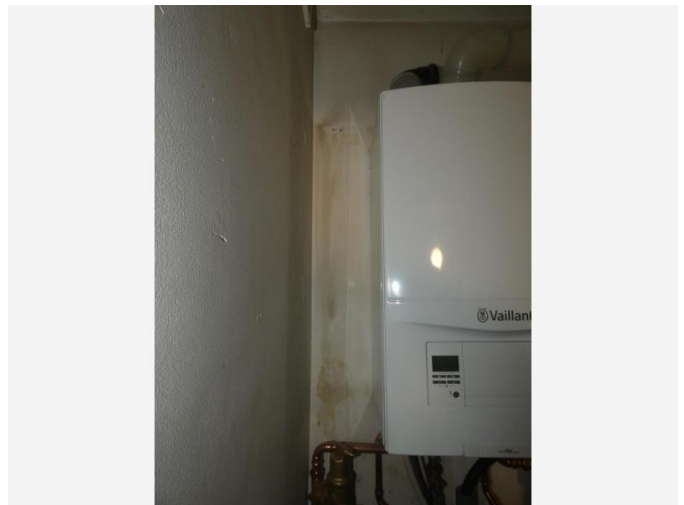
## Fiche 5: - Materialen aan de stookketel (dichtingen, isolerend materiaal, )

| Beschrijving | Notitie | Terug te vinden op plannen |
|---|---|---|
| Fiche 5: - Materialen aan de stookketel (dichtingen, isolerend materiaal, ) | De aanwezige stookketel, inclusief alle aansluitingen, zijn zeer recent vernieuwd. In deze installatie zijn geen asbest-verdachte materialen aanwezig | Plan 1.1: 2e raamafdichtingen - CV |

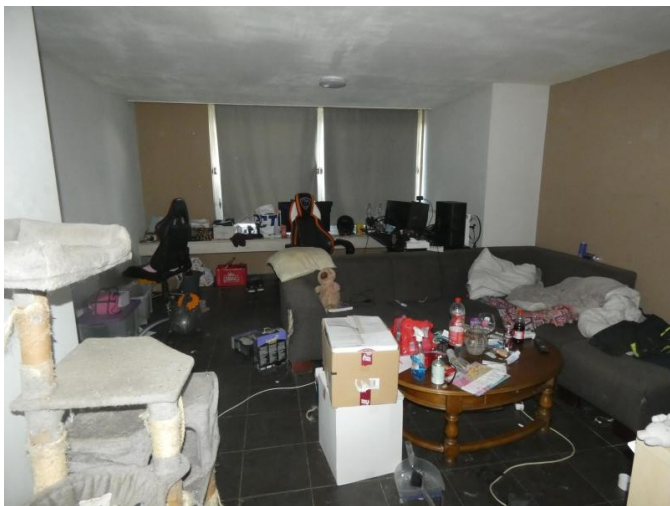
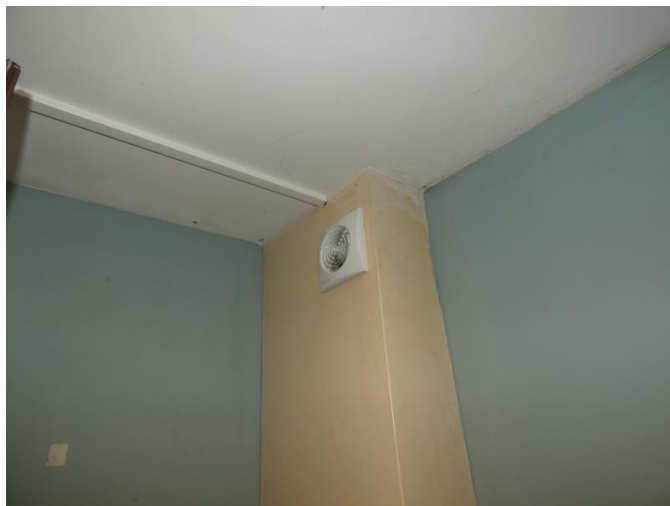
## Fiche 11: - Plafonds uit niet asbestverdacht materiaal

| Beschrijving | Notitie | Terug te vinden op plannen |
|---|---|---|
| Fiche 11: - Plafonds uit niet asbestverdacht materiaal | <p>Alle plafonds zijn uit gipskartonplaat.</p> <p>Deze materialen zijn niet asbest-verdacht.</p> <p>Een destructief onderzoek is aan te raden bij grondige verbouwingswerken, om eventuele pleisterwerken mogelijk achter de valse plafonds te bemonsteren. Ook de afsmeerlaag in gips tussen gipskartonplaten kan asbest bevatten.</p> <p>Enkel destructief onderzoek kan uitwijzen waar deze naden zich bevinden. Dit destructief onderzoek behoort momenteel niet tot onze taak in deze opdracht.</p> | Plan 1.3: 2e plafonds uit gipskartonplaat |
