# Asbestinventarisatetest

Achterthof 98, 9220 Hamme  
Gemeenschappelijke delen

Attestnummer : 20260220-000043.000

Uitgegeven op : 20.02.2026

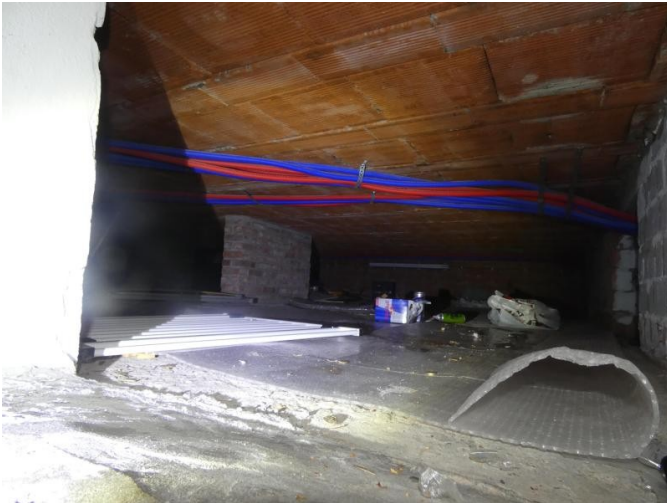
Situeringsfoto

**Reden:** Er is geen volledige risicobeoordeling mogelijk

**Uitleg van de asbestdeskundige:** De kruipkelder is heel beperkt in hoogte. Vanuit de kelder zijn enkele doorzichten mogelijk naar de kruipkelder. Wanden en plafonds bestaan uit baksteen; de vloer uit beton. Dit zijn geen asbest-verdachte materialen.

De leidingen en afvoeren zijn ook allen uit niet verdacht materiaal, voor zover zichtbaar vanuit de kelder.

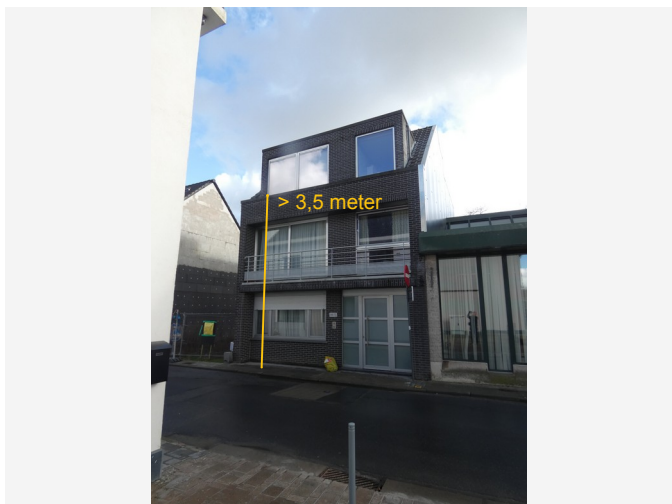
Situeringsfoto

**Reden:** Het te onderzoeken materiaal situeert zich hoger dan 3,50 m te rekenen vanaf een veilige ondergrond

**Uitleg van de asbestdeskundige:** Het onderdak is niet waarneembaar vanwege de hoogte, die meer dan 3,5 meter bedraagt. Langs de binnenzijde wordt de toegang door het zolderluik verhinderd door opgeslagen goederen. Door de alom tegenwoordigheid van uitwerpselen en urine van katten, is er een gezondheidsrisico om dit materiaal te verplaatsen.

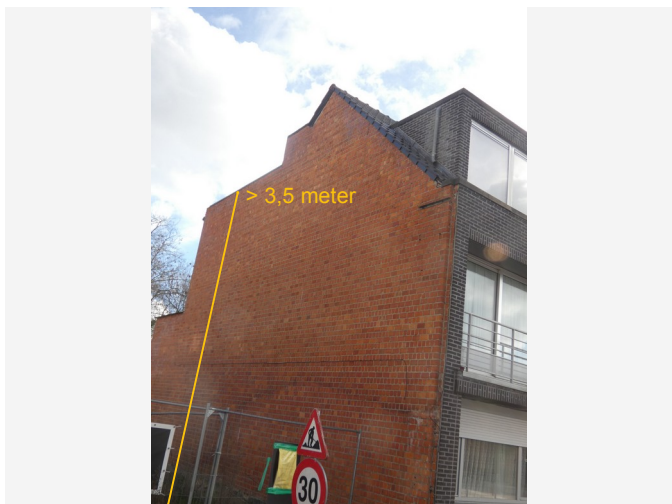
Situeringsfoto

**Reden:** Het te onderzoeken materiaal situeert zich hoger dan 3,50 m te rekenen vanaf een veilige ondergrond

**Uitleg van de asbestdeskundige:** Omwille van de hoogte van de schouw (schoorsteen) op het dak en de volledige afwerking van de schouw in de woning is deze schouw niet te onderzoeken zonder destructief onderzoek of gespecialiseerd materiaal nl. hoogtewerker en inspectiecamera. Dit gespecialiseerde materiaal was niet ter plaatse tijdens het inspectiebezoek. Indien men dit wil laten onderzoeken, dient er een nieuwe afspraak gemaakt te worden en moet er een hoogtewerker voorzien worden, evenals iemand die bevoegd is om deze te bedienen en eventueel een techniek die de al dan niet aanwezige schouwhoed kan afnemen en weer terugplaatsen. Het rookgaskanaal kon niet beoordeeld worden. Aan de binnenzijde is de kachel aangesloten. Het is niet zichtbaar of er een asbestverdacht rookgaskanaal aanwezig is binnen in de schoorsteen. Conform ons inspectieprotocol mogen wij een beperking invoeren voor hoogtes hoger dan 3,5 m.

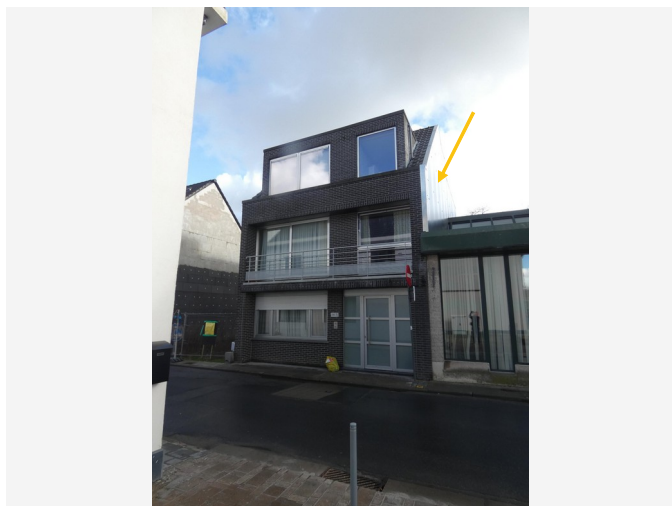
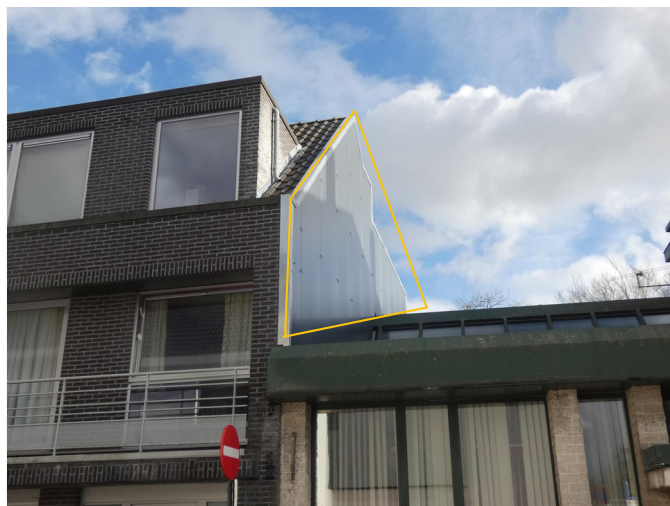
De linkergevel bestaat uit bakstenen. De rechtergevel is met platen bedekt. Na oktober 2024 (zie foto google Streetview) zijn de toen aanwezige gevelleien verwijderd.

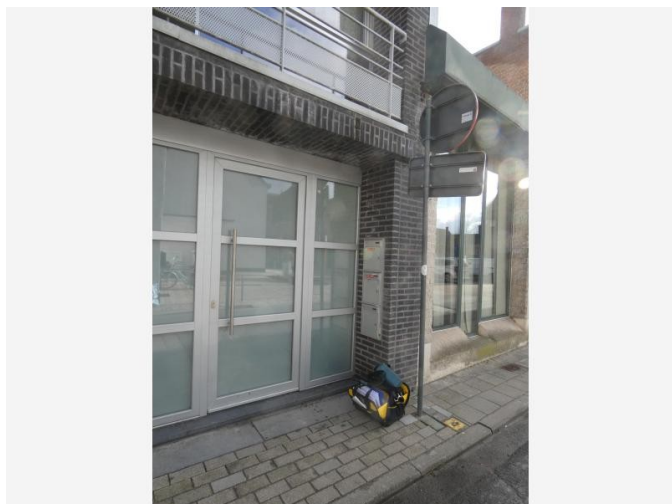
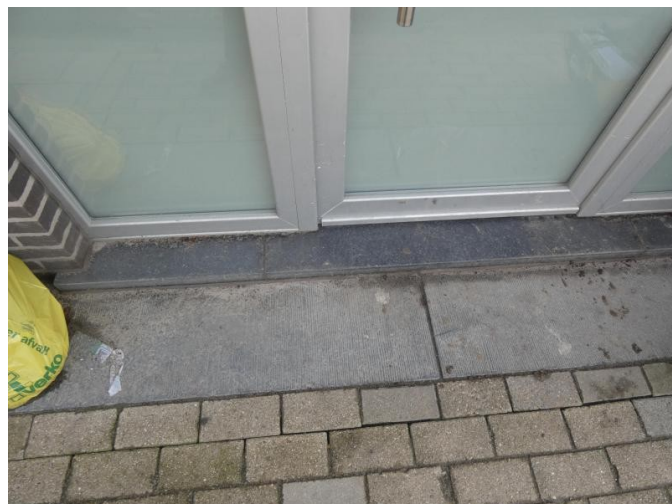
De dorpels en vensterbanken in en buiten het huis zijn niet asbest-verdacht:

- Buiten is blauwe hardsteen toegepast;
- Binnen is marmer toegepast;

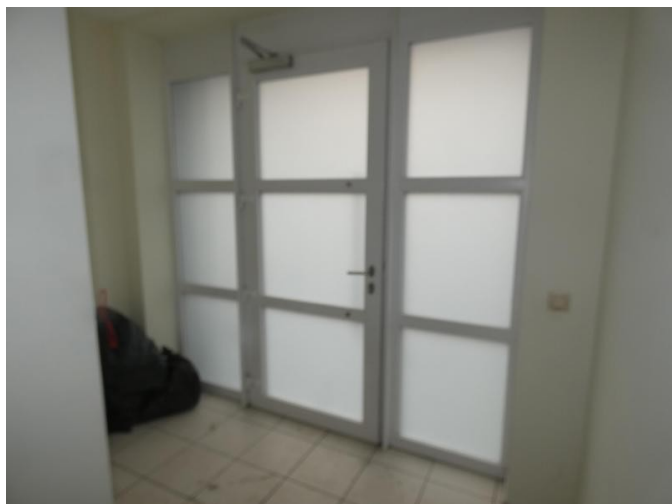
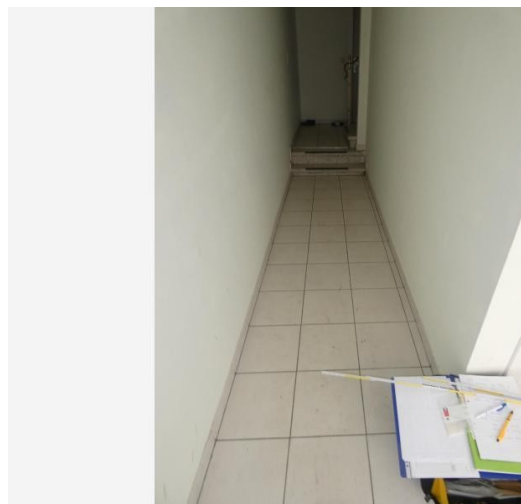
Alle vloeren zijn betegeld in de toegankelijke ruimtes. In de kruipkelder is een betonlaag aanwezig.

De trappen zijn uit gestreden.

Gemelde materialen zijn niet asbest-verdacht.

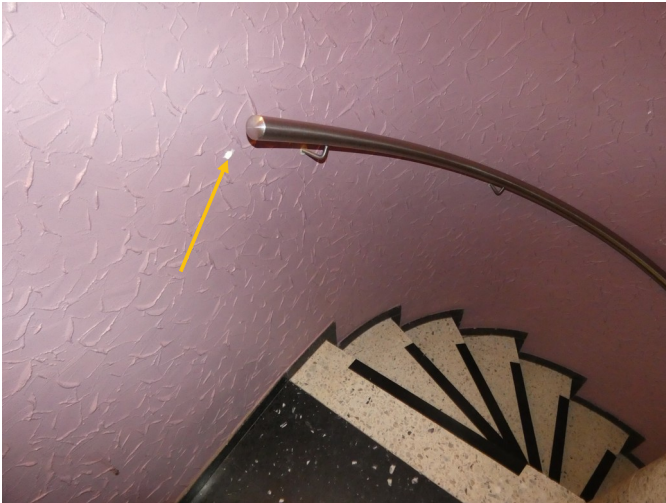
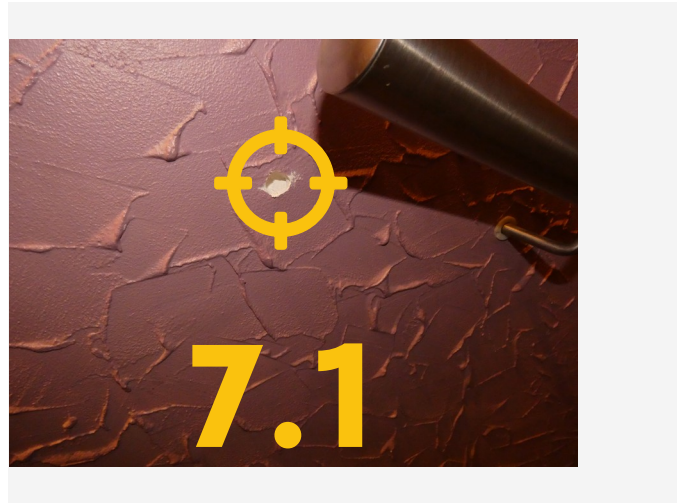
## Fiche 7: - Muurpleister

Geen asbest

| Opmerking | De muren in de berging en in de (kruip)kelder zijn uit metselwerk en niet-asbest-verdacht. |

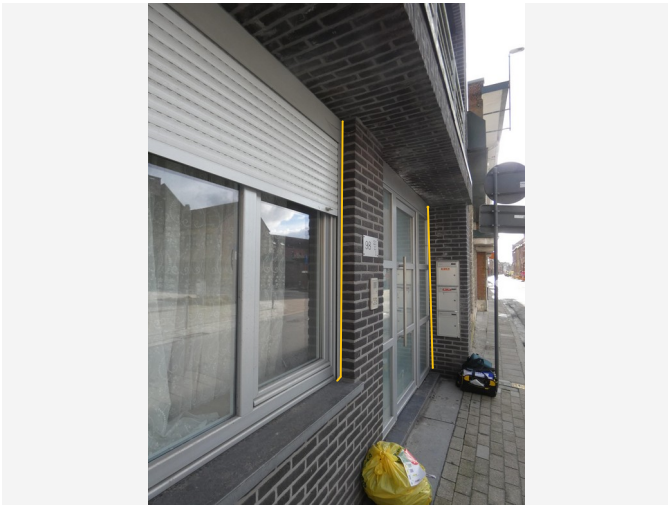
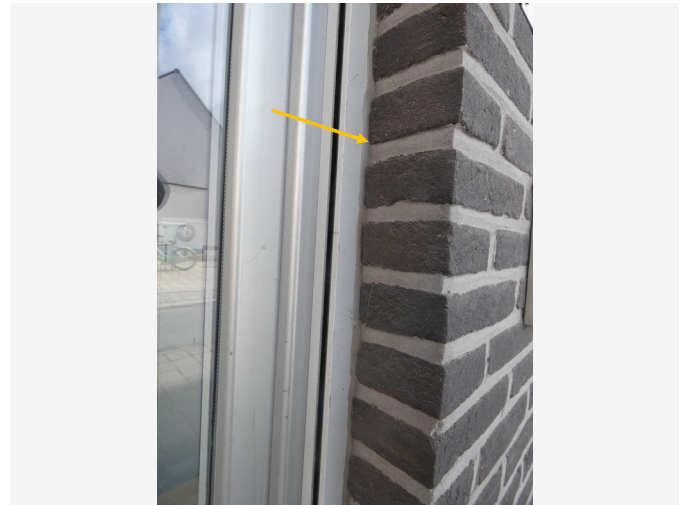
## Fiche 9: - Afdichtingsmateriaal (mastiek, kit, ) aan schrijnwerk (niet verdacht)

| Beschrijving | Notitie | Terug te vinden op plannen |
|---|---|---|
| Fiche 9: - Afdichtingsmateriaal (mastiek, kit, ) aan schrijnwerk (niet verdacht | De afdichtingsmaterialen aan het schrijnwerk zijn van een soepele, elastische, zachte soort (siliconen, butyleenrubber, ...) en zijn niet asbest-verdacht. | Plan 1.1: _GV raamdichtingen - dorpels - muurpleister |

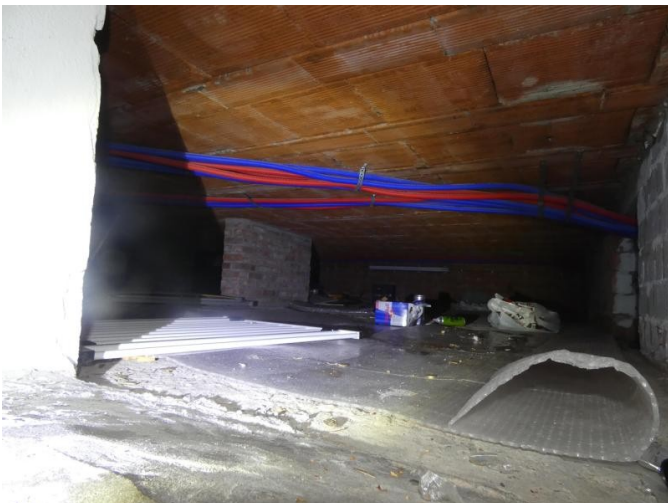
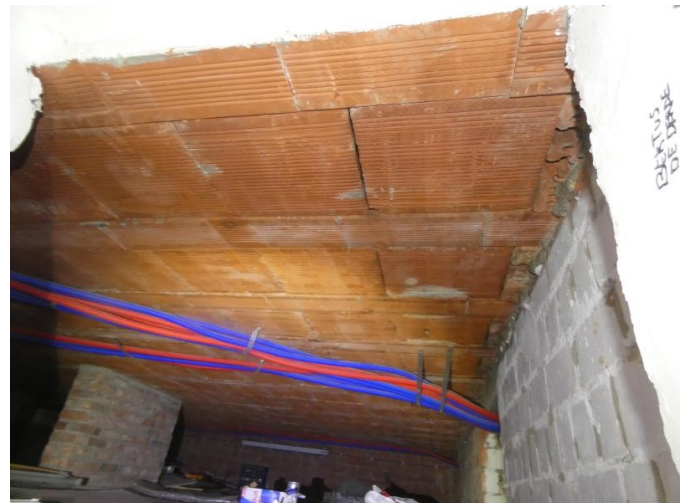
## Fiche 10: - Plafonds uit niet asbestverdacht materiaal

| Beschrijving | Notitie | Terug te vinden op plannen |
|---|---|---|
| Fiche 10: - Plafonds uit niet asbestverdacht materiaal | Alle plafonds zijn uit gipskartonplaat of gemetselde welfsels (kruipkelder) en dus niet asbest-verdacht. | Plan 1.8: _GV niet-verdachte plafonds |
