# Asbestinventarisatetest

Achterthof 98/1, 9220 Hamme

Attestnummer : **20260218-000081.001**

Uitgegeven op : **18.02.2026**

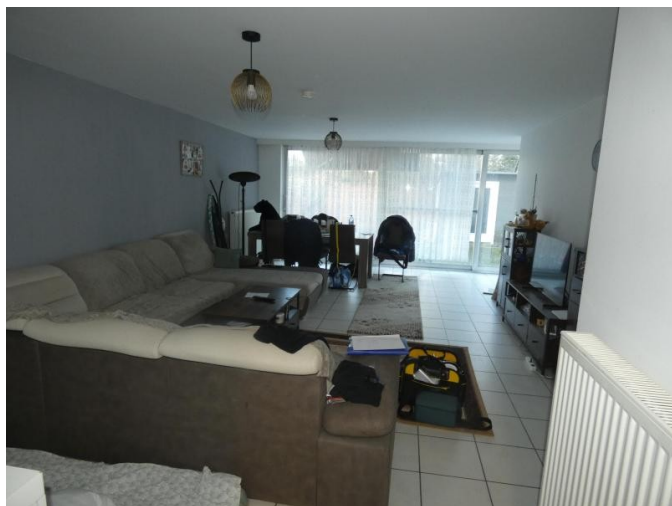
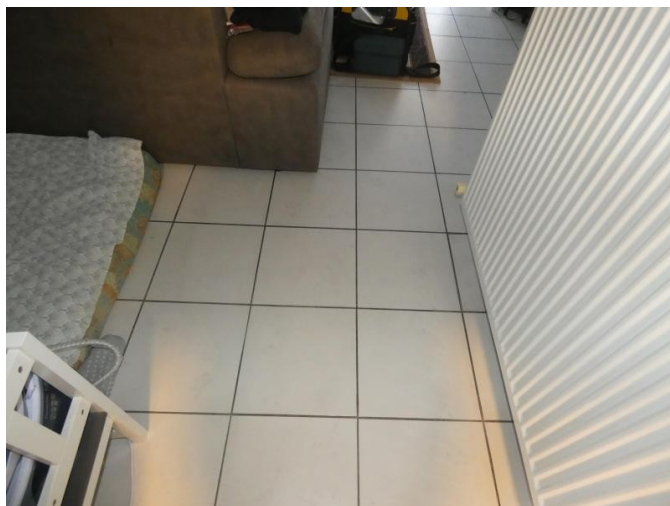
Alle vloeren zijn betegeld met een niet-verdachte tegel.

| Basis voor advies | De asbestdeskundige beoordeelt het materiaal als niet-asbestverdacht. |

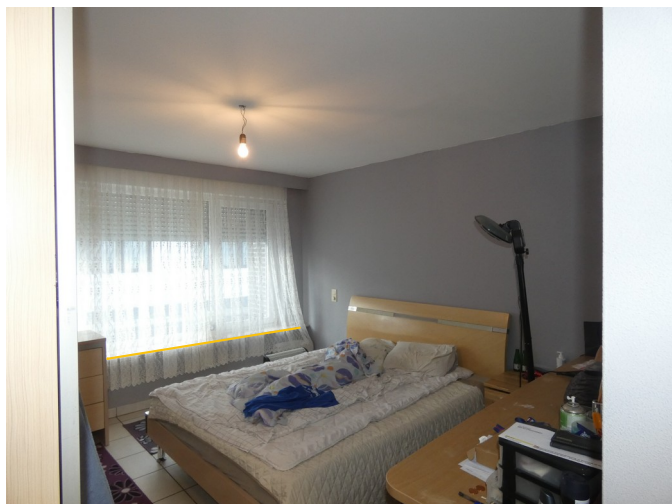
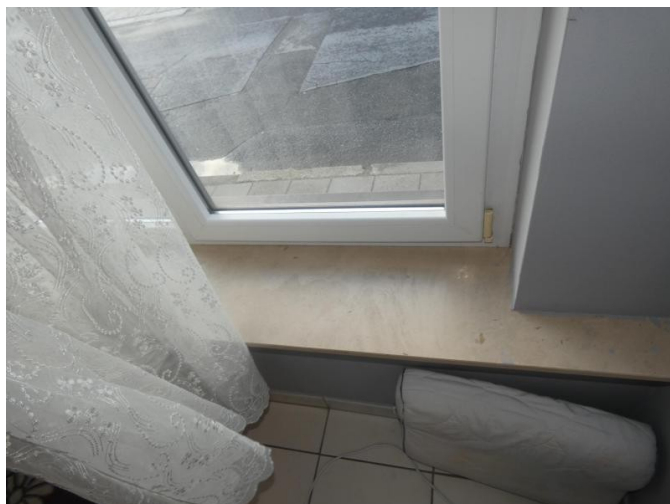
De meeste dorpels en vensterbanken in en buiten het huis zijn niet asbest-verdacht:

- Buiten is blauwe hardsteen toegepast;
- Binnen is marmer toegepast;

| Basis voor advies | De asbestdeskundige beoordeelt het materiaal als niet-asbestverdacht. |

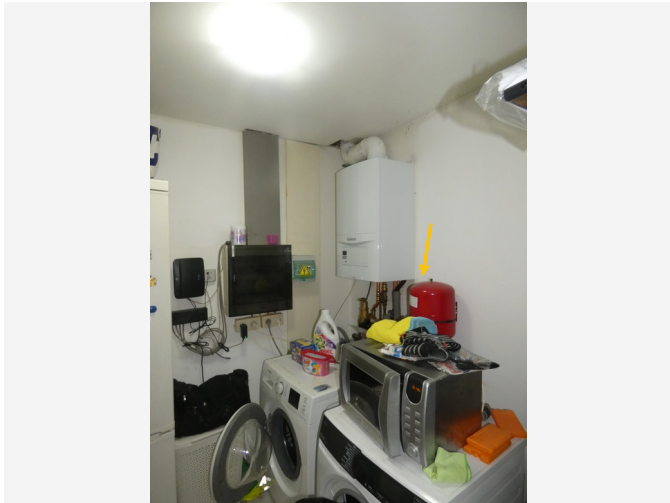
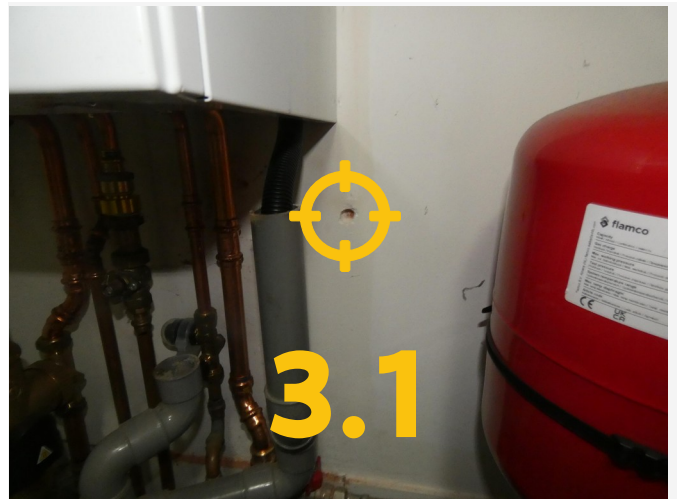
## Fiche 3: - Muurpleister

Geen asbest

| # | Type | Referentie | Resultaat |
|---|---|---|---|
| 3.1 | Mengmonster | MM01 | Geen asbest |

| Bindmiddel van materiaal | Gips - kalk |
| Gebondenheid op basis van bindmiddel | Niet-hechtgebonden |

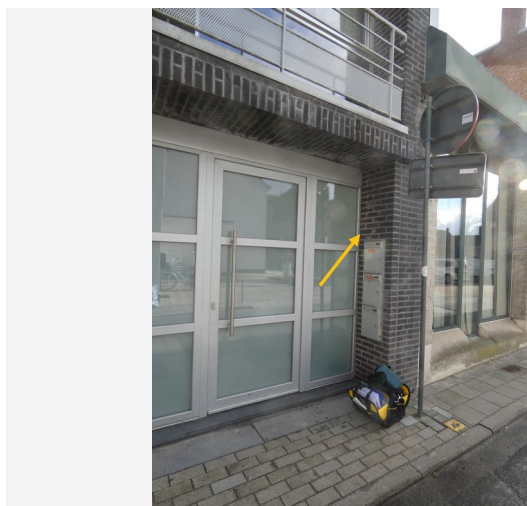
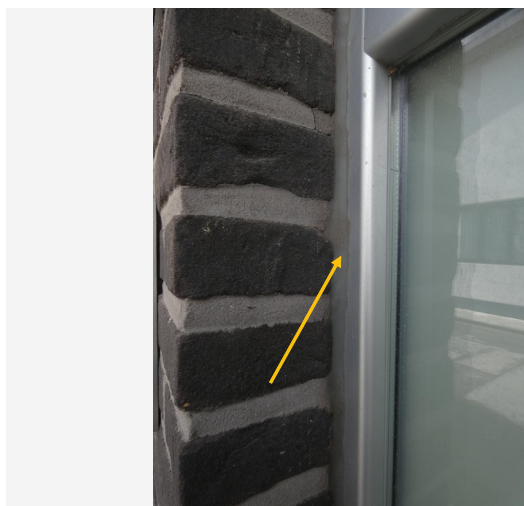
### Fiche 4: - Afdichtingsmateriaal (mastiek, kit, ) aan schrijnwerk (niet verdacht

| Beschrijving | Notitie | Terug te vinden op plannen |
|---|---|---|
| Fiche 4: - Afdichtingsmateriaal (mastiek, kit, ) aan schrijnwerk (niet verdacht | De afdichtingsmaterialen aan het schrijnwerk zijn van een soepele, elastische, zachte soort (siliconen, butyleenrubber, ...) en zijn niet asbest-verdacht. | Plan 1.1: _GV - raamdichtingen - CV ketel |

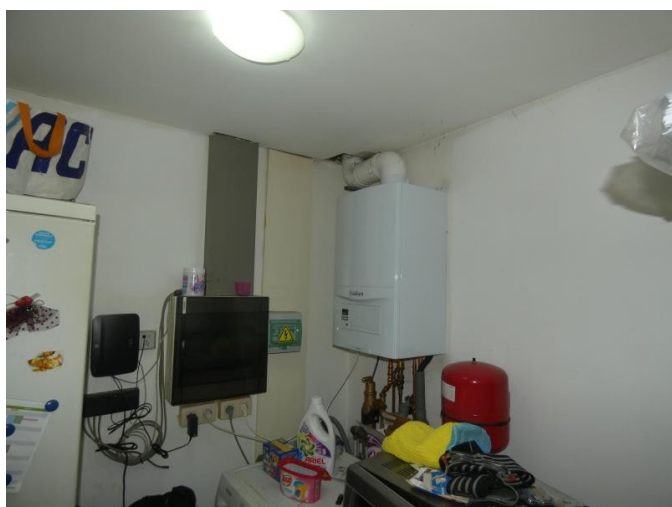
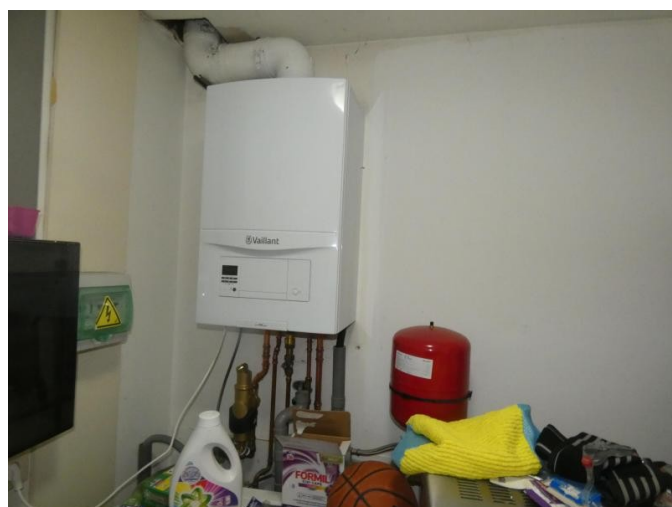
## Fiche 5: - Materialen aan de stookketel (dichtingen, isolerend materiaal, )

| Beschrijving | Notitie | Terug te vinden op plannen |
|---|---|---|
| Fiche 5: - Materialen aan de stookketel (dichtingen, isolerend materiaal, ) | De aanwezige stookketel, inclusief alle aansluitingen, zijn zeer recent vernieuwd. In deze installatie zijn geen asbest-verdachte materialen aanwezig | Plan 1.1: _GV - raamdichtingen - CV ketel |

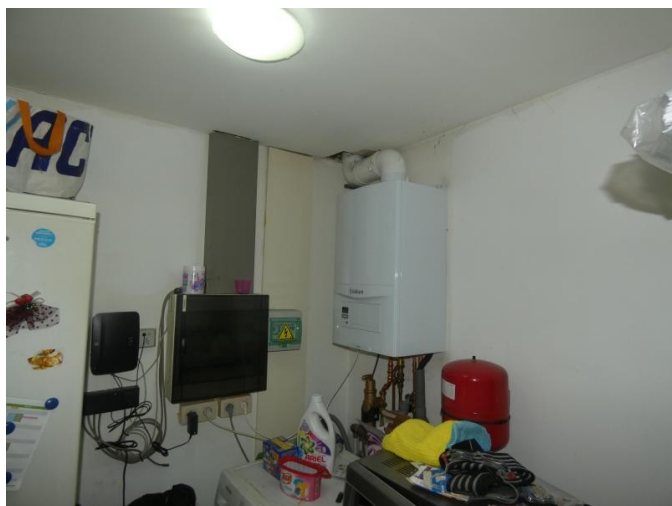
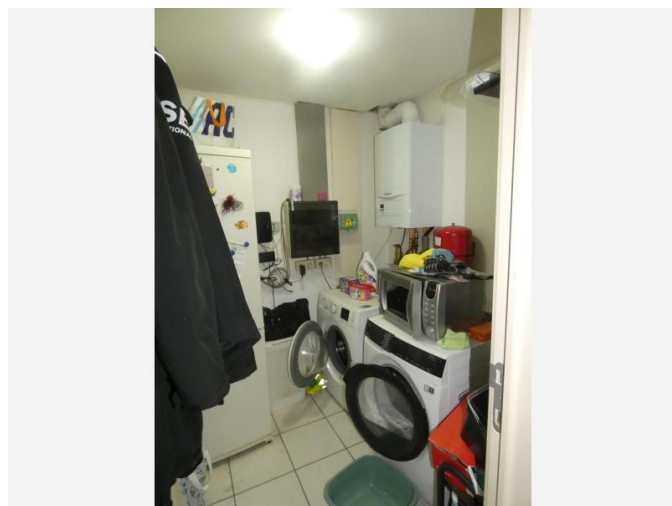
## Fiche 9: - Plafonds uit niet asbestverdacht materiaal

| Beschrijving | Notitie | Terug te vinden op plannen |
|---|---|---|
| Fiche 9: - Plafonds uit niet asbestverdacht materiaal | <p>Alle aanwezige plafonds zijn uit gipskartonplaat.</p> <p>Deze materialen zijn niet asbest-verdacht.</p> <p>Een destructief onderzoek is aan te raden bij grondige verbouwingswerken, om eventuele pleisterwerken mogelijk achter de valse plafonds te bemonsteren. Ook de afsmeerlaag in gips tussen gipskartonplaten kan asbest bevatten.</p> <p>Enkel destructief onderzoek kan uitwijzen waar deze naden zich bevinden. Dit destructief onderzoek behoort momenteel niet tot onze taak in deze opdracht.</p> | Plan 1.4: „GV plafonds uit gipskartonplaat |
