# Asbestinventarisatattest

Hospitaalstraat 66, 9220 Hamme

Attestnummer : 20260706-000107.000

**Asbestveilig** (maar niet asbestvrij)

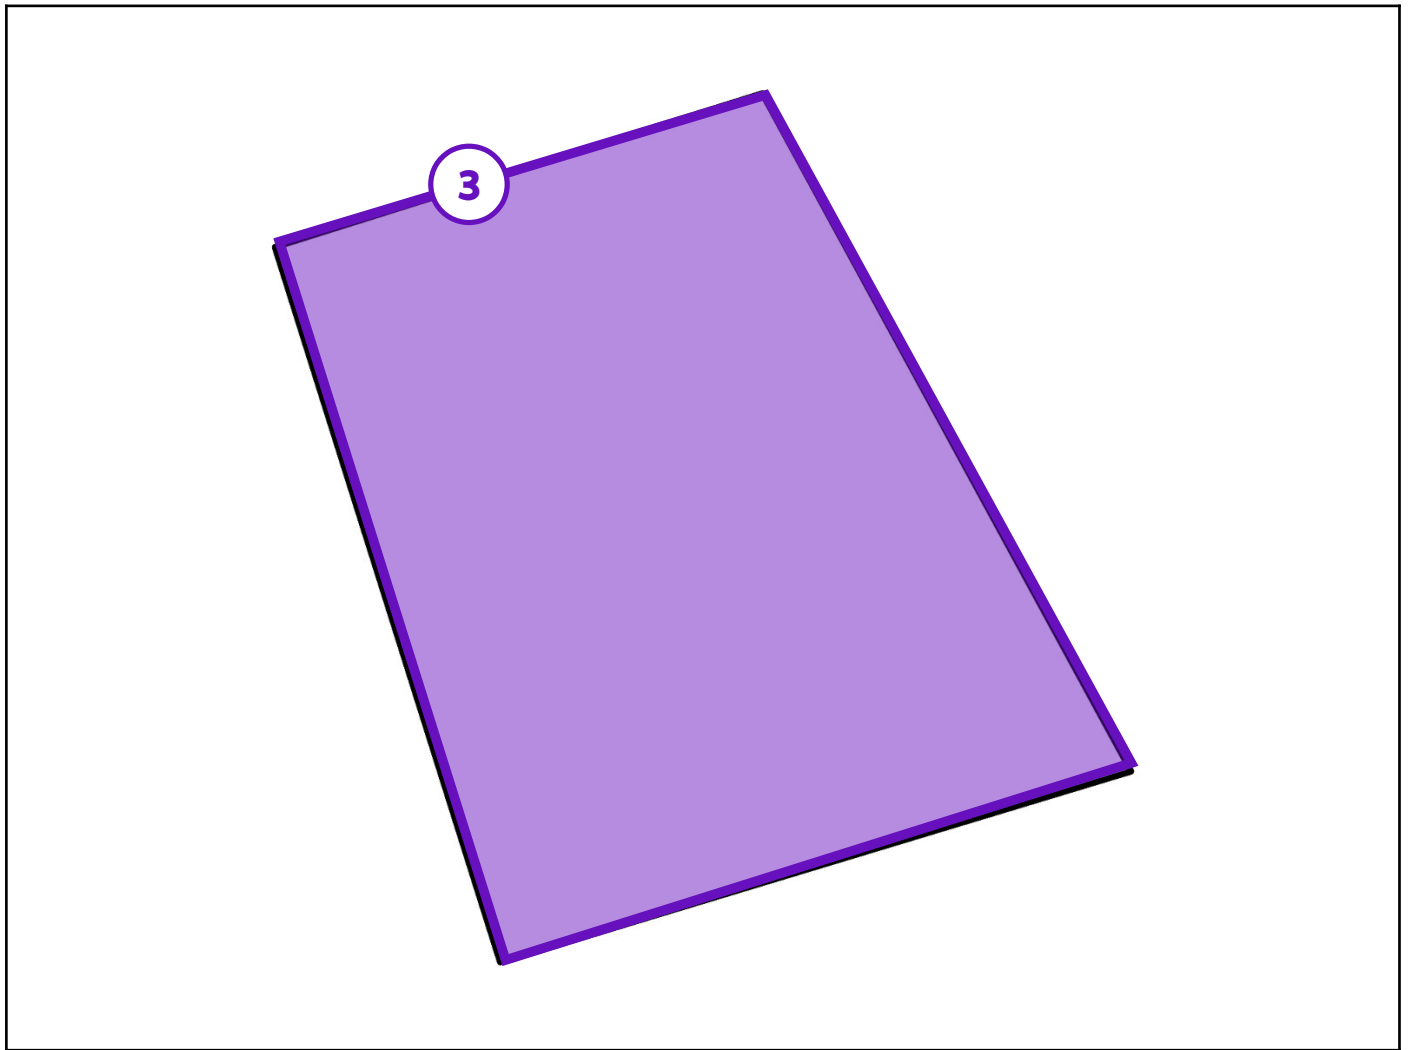
## Plan 1.8: Hoofdgebouw plan

| Beschrijving | Type | Actie |
|---|---|---|
| 3. Afvoer/doorvoer ondergronds | Advies | - |

Doch dient men rekening te houden met het feit dat er asbesthoudende buizen/ door of afvoeren onder de woning kunnen lopen. Wenst u uitsluitel? Dan is destructief onderzoek nodig.

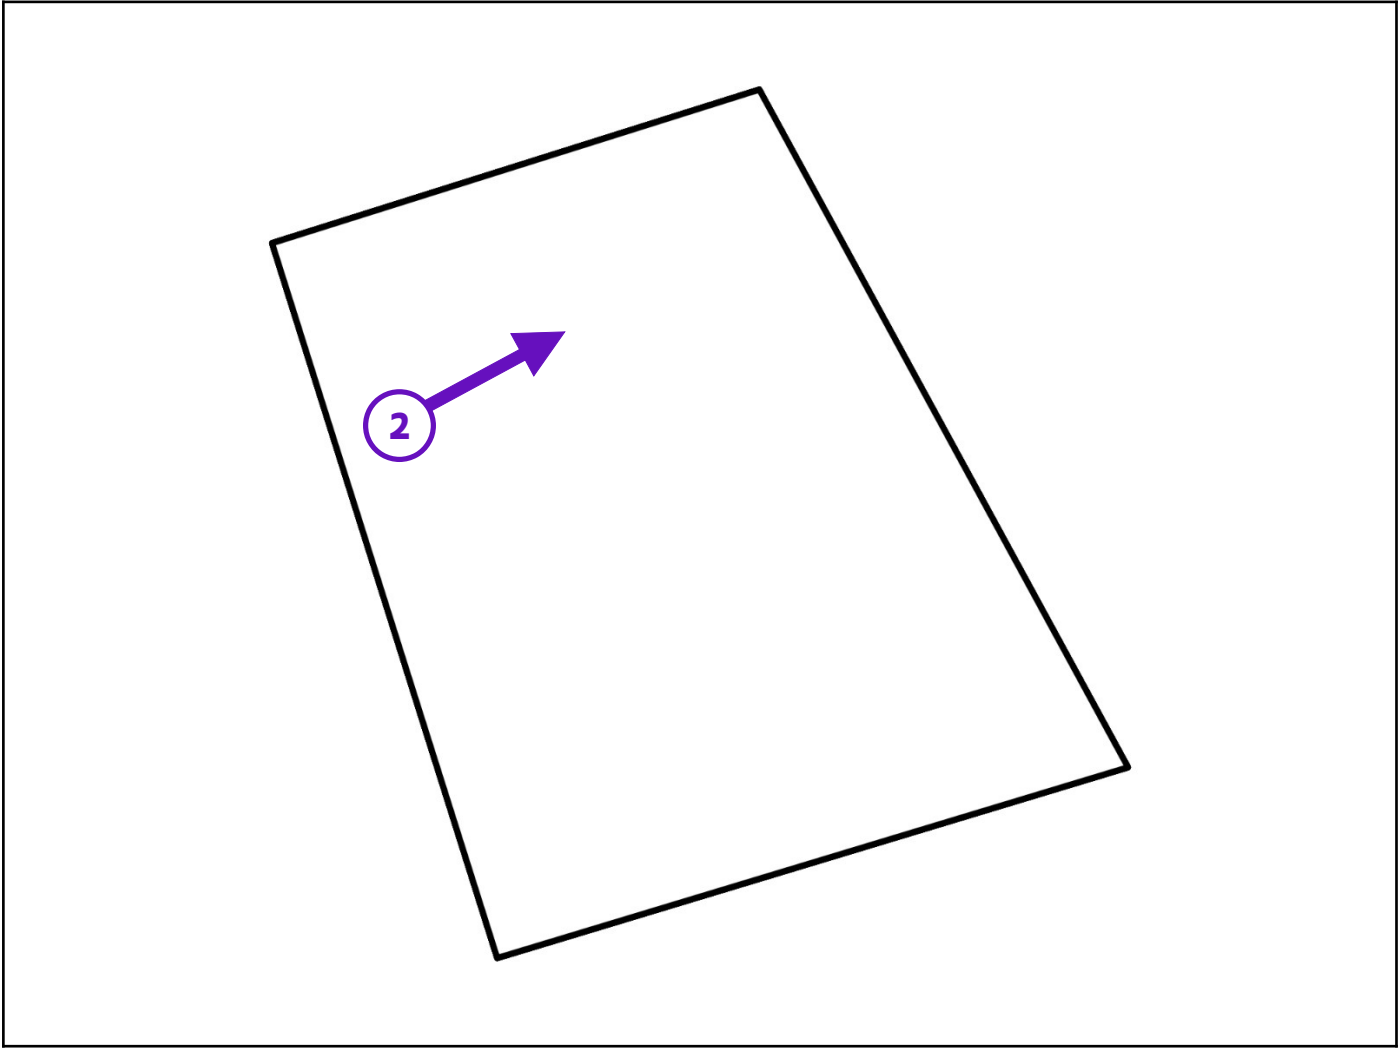
# Plan 1.9: Hoofdgebouw plan

| Beschrijving | Type | Actie |
|---|---|---|
| 2. Schouw | Beperking | - |

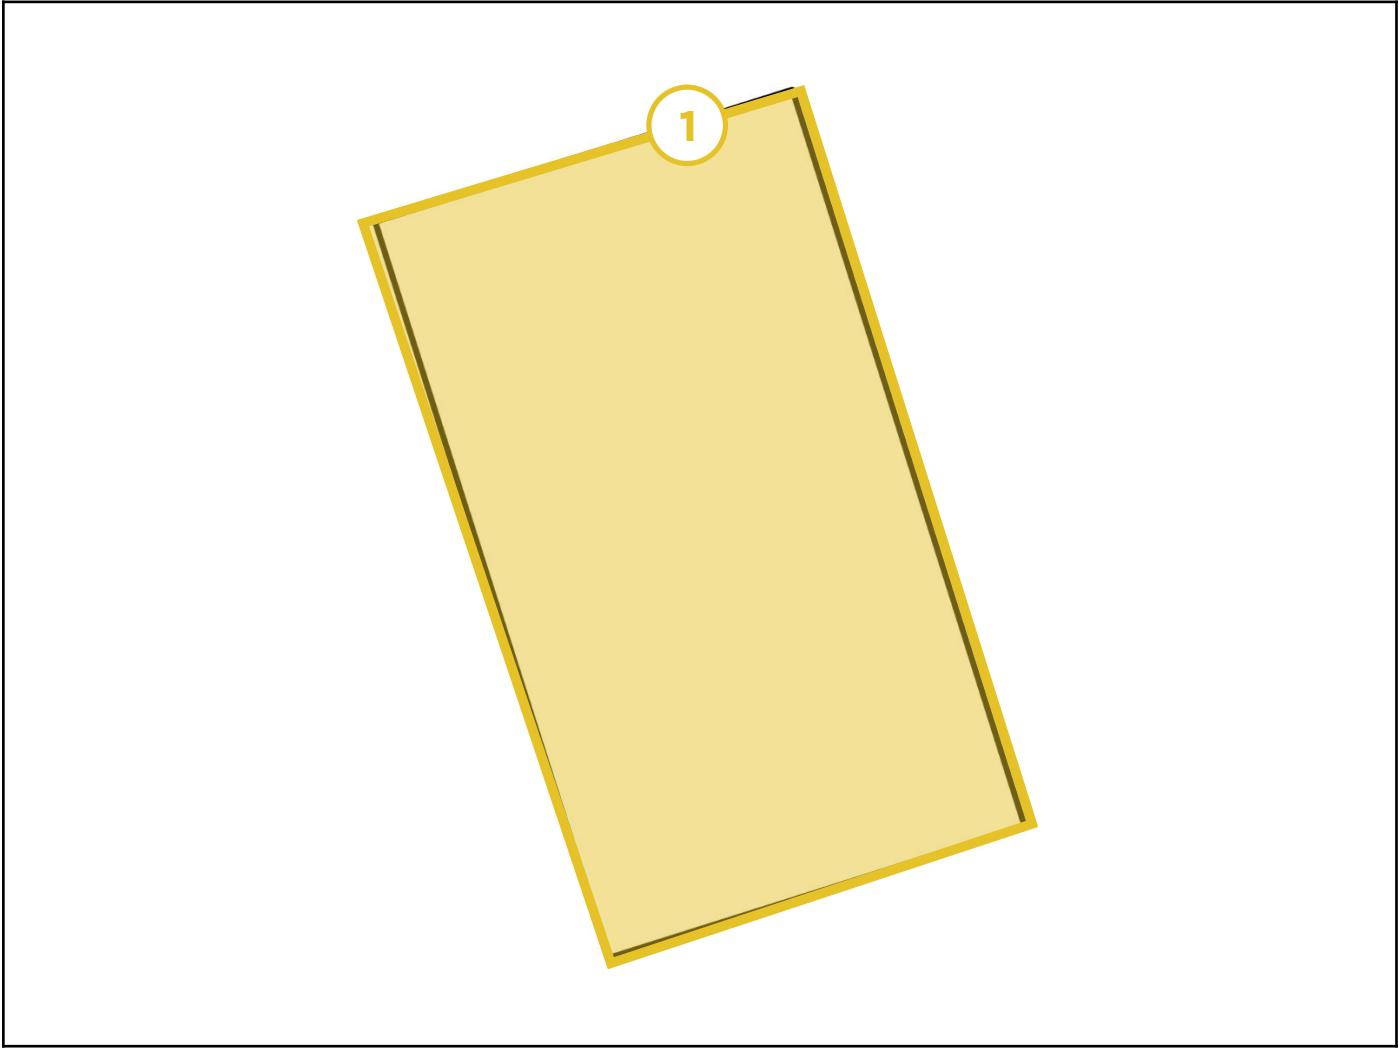
# Plan 2.1: Bijgebouw plan

| Beschrijving | Type | Actie |
|---|---|---|
| 1. Roofing | Asbestmateriaal | Zorgvuldig beheren |

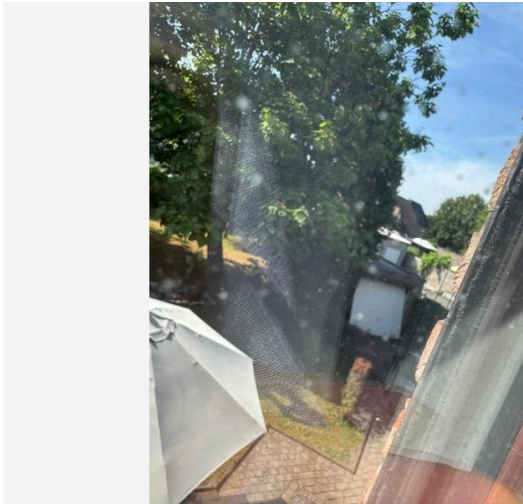
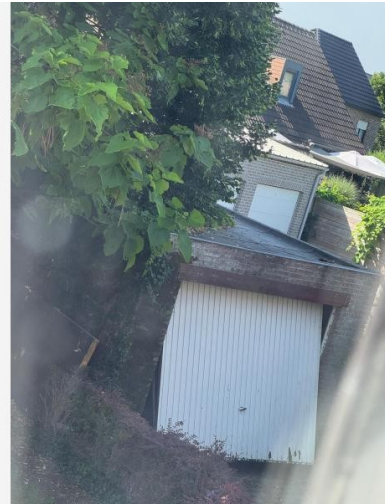
Overzichtsfoto

Detailfoto

| Eindbeoordeling materiaalrisico | Laag materiaalrisico en/of verlaagde kans op vezelvrijgave |

| Gebondenheid | Categorie 1: hechtgebonden in oorsprong |
| Asbestsoort (vezeltype) | Alleen chrysotiel aanwezig |
| Asbestconcentratie | Laag (< 50%) |
| Afschermingsgraad van het gehele materiaal | Geheel of deels vrij aan de buitenlucht, maar geen contact met binnenlucht |
| Toestand van het materiaal | Licht beschadigd, licht verweerd. Intacte calciumsilicaatplaat of materiaal met categorie 3-gebondenheid |

| Beschrijving | Roofing |
| Asbestmateriaal | Dak- en gevelbekleding - Roofing |
| Hoeveelheid (oppervlakte - aantal) | • 12,00 m <sup>2</sup> - 1 stuk |

Het asbestmateriaal valt onder de mijlpaal van 2040.

Zorgvuldig beheren

- Zorg voor een veilig beheer. Vermijd het beschadigen van het asbestmateriaal. Controleer de toestand jaarlijks op wijzigingen.

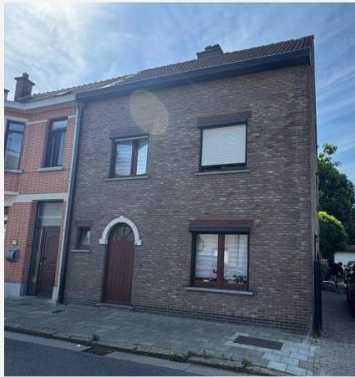
*Situeringsfoto*

**Reden:** Het te onderzoeken materiaal situeert zich hoger dan 3,50 m te rekenen vanaf een veilige ondergrond

**Uitleg van de asbestdeskundige:** De binnenkant van de schouw is niet waarneembaar. De schouw bevat binnenin mogelijk een asbestcement rookgaskanaal. Laat dit onderzoeken bij eventuele werken.

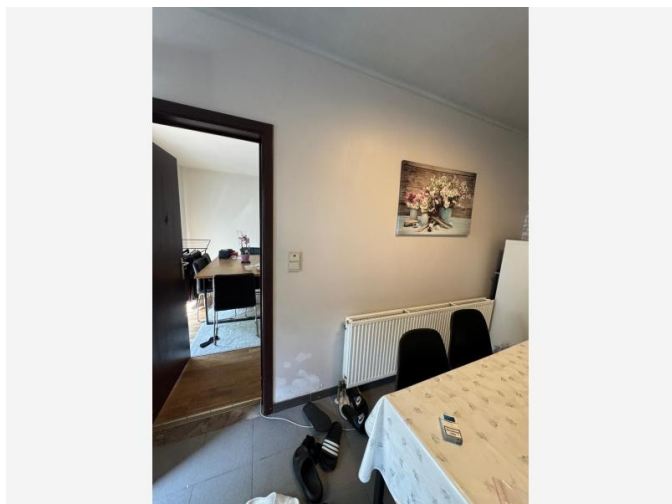
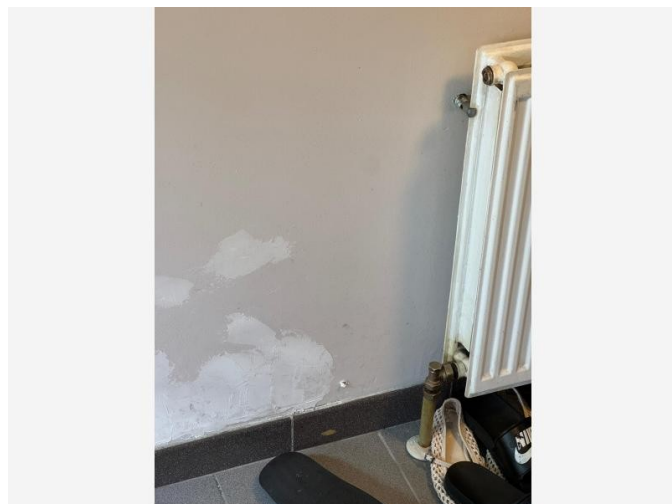
## Fiche 4: Pleisterwerk wanden

Geen asbest

| # | Type | Referentie | Resultaat |
|---|---|---|---|
| 4.1 | Mengmonster | MM1 | Geen asbest |

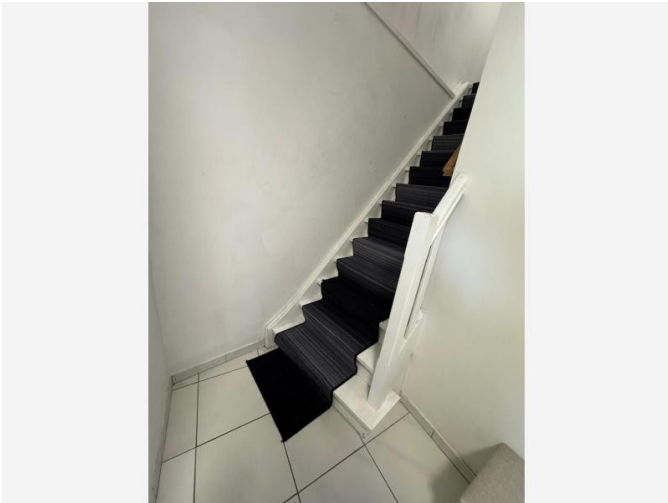
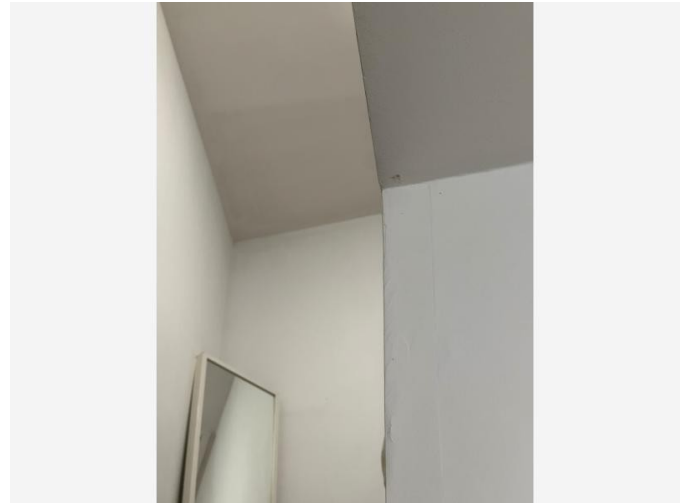
## Fiche 5: Pleisterwerk plafonds

Geen asbest

| # | Type | Referentie | Resultaat |
|---|---|---|---|
| 5.1 | Mengmonster | MM2 | Geen asbest |

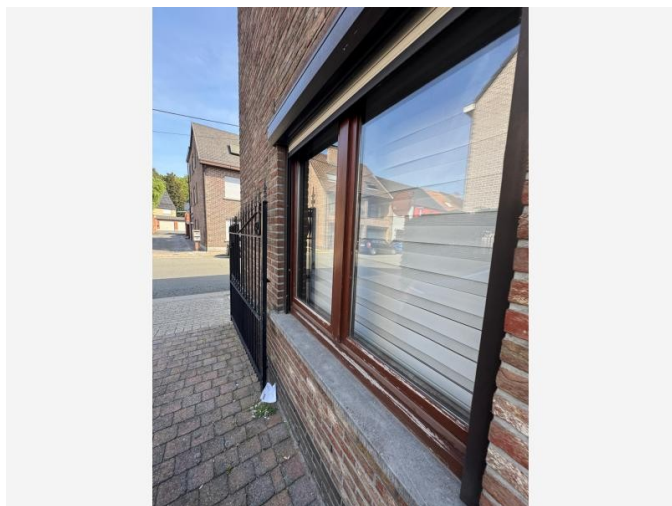
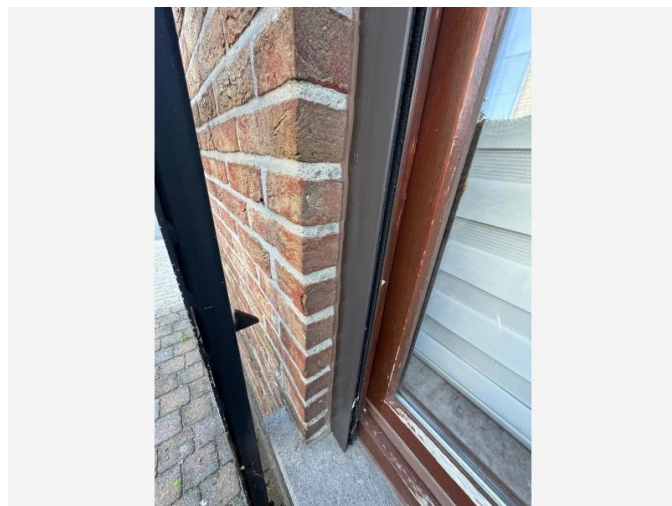
### Fiche 6: Kit aan de ramen

| Beschrijving | Notitie | Terug te vinden op plannen |
|---|---|---|
| Fiche 6: Kit aan de ramen | De kit aan de ramen is niet asbestverdacht. Alle ramen werden gecontroleerd. | - |

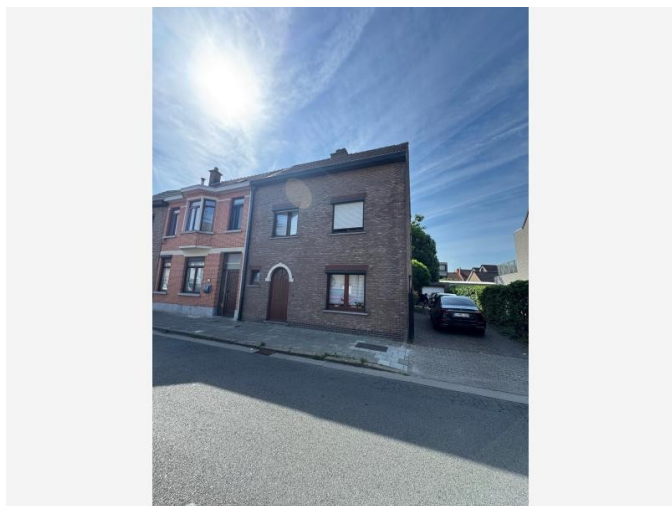
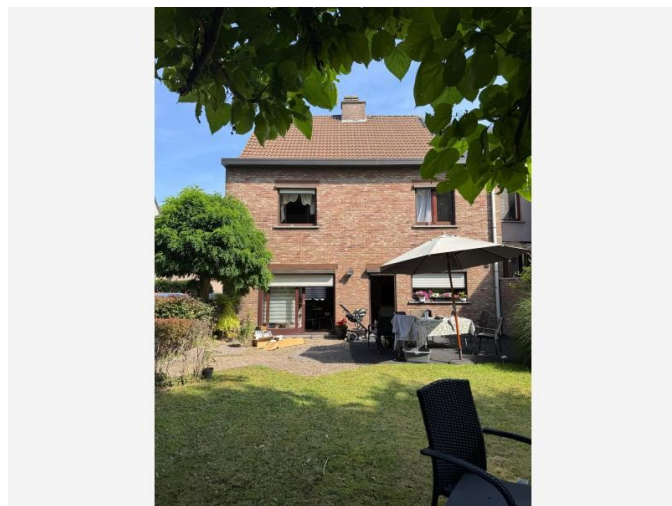
### Fiche 7: Dakbedekking bestaande uit pannen (niet verdacht)

| Beschrijving | Notitie | Terug te vinden op plannen |
|---|---|---|
| Fiche 7: Dakbedekking bestaande uit pannen (niet verdacht) | De dakbedekking is niet-asbestverdacht. | - |

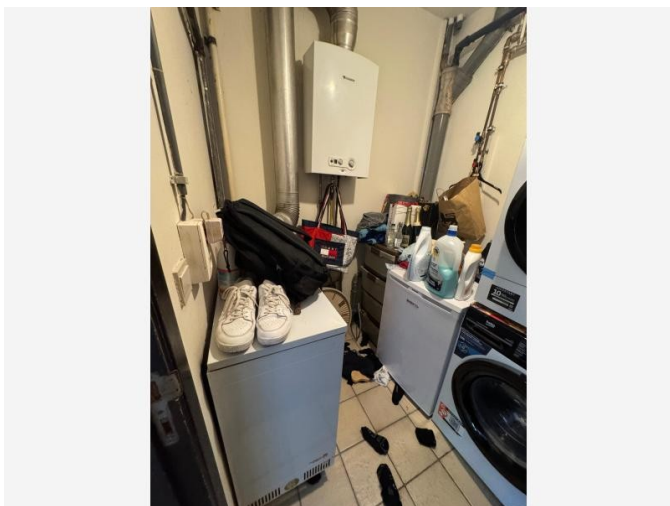
### Fiche 8: CV-ketel (niet-waarneembare materialen)

| Beschrijving | Notitie | Terug te vinden op plannen |
|---|---|---|
| Fiche 8: CV-ketel (niet-waarneembare materialen) | De CV-ketel bevat mogelijk asbestverdachte dichtingen en/of isolerend materiaal die niet waarneembaar zijn. | - |
