# Asbestinventarisatattest

Geemstraat 18, 9220 Hamme

Attestnummer : 20260811-000342.000

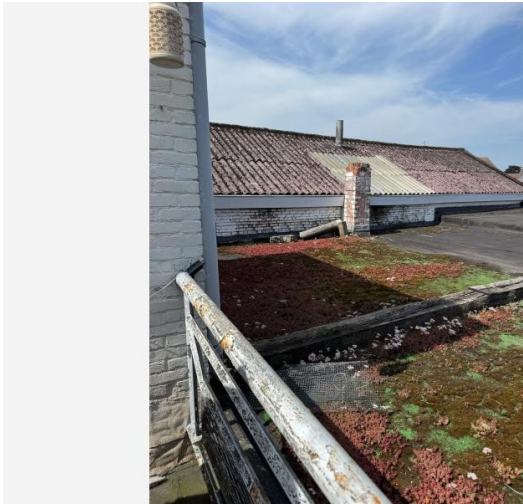
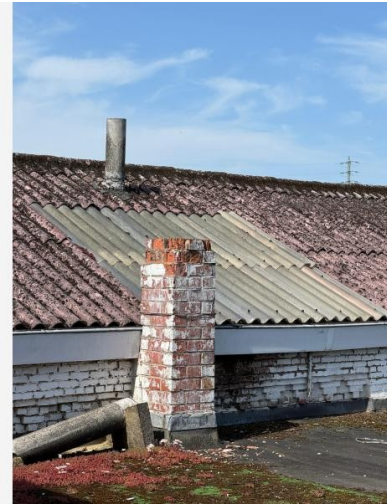
| Eindbeoordeling materiaalarisico | Hoog materiaalarisico en/of hoge kans op vezelvrijgave |

| Asbestsoort (vezeltype) | Crocidoliet aanwezig |
| Toestand van het materiaal | Matig beschadigd, matig verweerd |

| Beschrijving | Dak bestaande uit golfplaten |

**Dringend verwijderen**

- Verwijder dit asbestmateriaal zo snel mogelijk. Volg de toestand goed op.
- Hemelwater dat afspoelt van asbestcement daken of gevels kan asbestdeeltjes bevatten. Gebruik het enkel voor gesloten circuits (bv. spoelen toiletten). Reinig na het vervangen van het dak of de gevel de dakgoten en regenwaterput of -ton om asbesthoudend sediment of slib te verwijderen

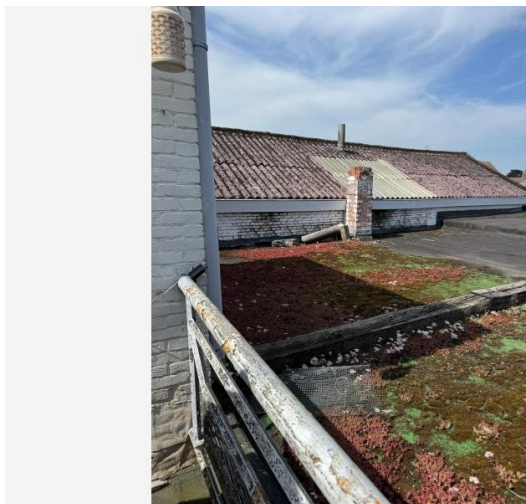
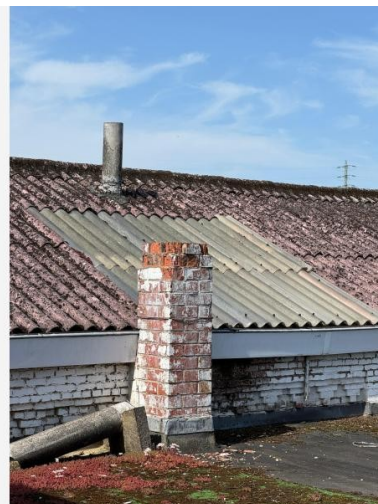
| Eindbeoordeling materiaalrisico | Hoog materiaalrisico en/of hoge kans op vezelvrijgave |
| Opmerking | <p>Door bemossing is dit in de categorie Matig beschadigd, matig verweerd. er is verboden deze te ontmossen of schoon te maken met hogedruk reiniger en/of borstels.</p> <p>Crocidoliet is een aanname bij gebrek aan staalname.</p> <p>Een staalname kan een andere asbestsoort met zich meebrengen en de risico beoordelig beïnvloeden</p> <p>Deze zorgen voor een niet-asbestveilige toestand</p> |

| Toestand van het materiaal | Zwaar beschadigd, zwaar verweerd |

| Beschrijving | rookgaskanaal uit asbestcement |

**Dringend verwijderen**

- Zorg voor een veilig beheer. Vermijd het beschadigen van het asbestmateriaal. Controleer de toestand jaarlijks op wijzigingen.
- Voer bijkomende staalname(s) uit.

- Eenvoudige handelingen: mag via doe-het-zelf of door werknemer(s) met opleidingsattest eenvoudige handelingen  
Door aannemer met opleidingsattest eh door grote oppervlakte en verwerking. Door lastige verlijming/ingemetst of ingebetoneerd is dit een lastige toepassing om in zijn geheel zonder breuken te verwijderen .

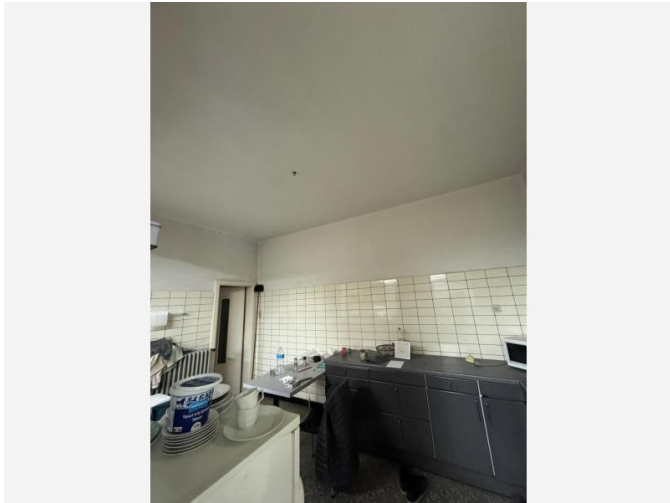
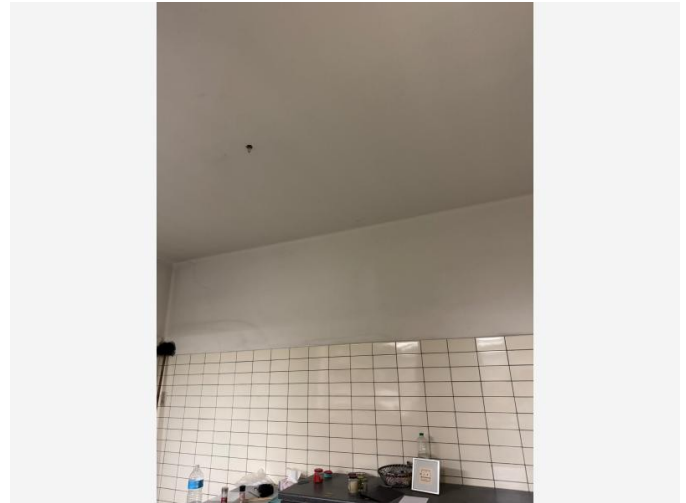
## Fiche 11: Pleisterwerk plafonds

Geen asbest

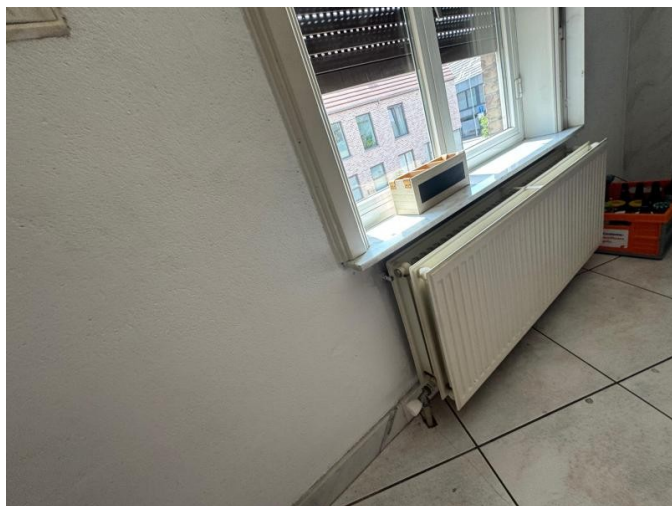
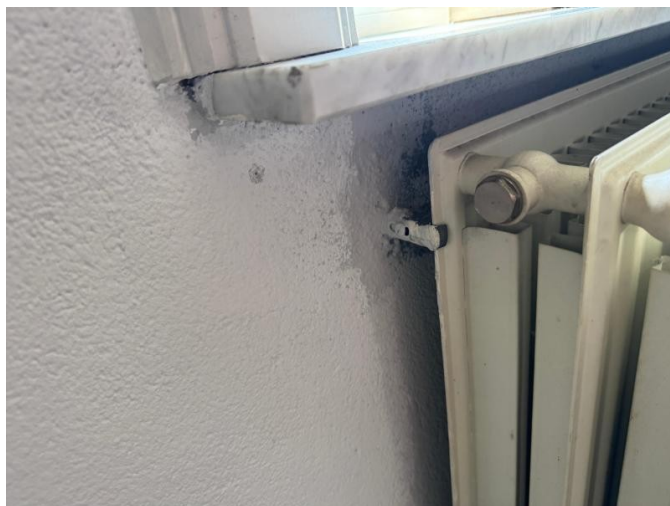
## Fiche 12: Pleisterwerk wanden

Geen asbest

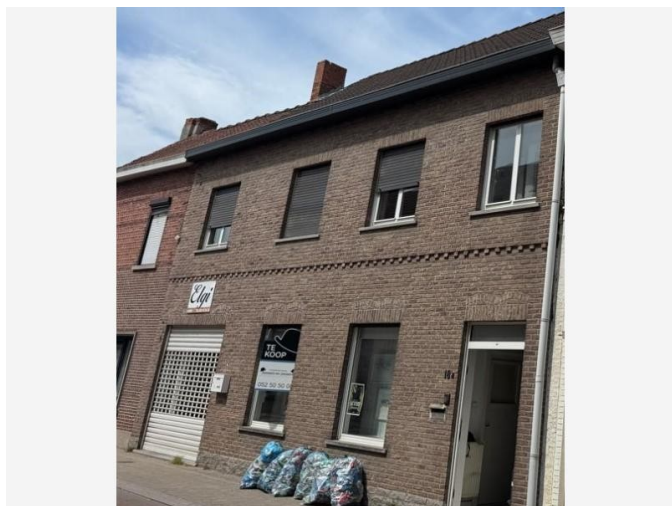
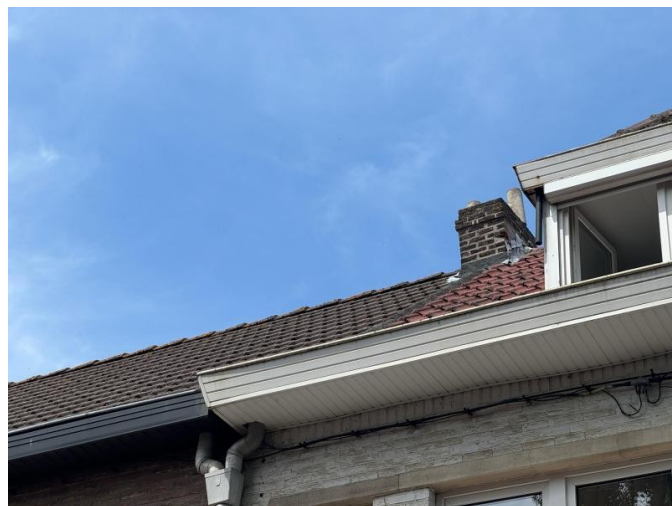
### Fiche 14: Dakbedekking bestaande uit pannen (niet verdacht)

| Beschrijving | Notitie | Terug te vinden op plannen |
|---|---|---|
| Fiche 14: Dakbedekking bestaande uit pannen (niet verdacht) | De dakbedekking is niet-asbestverdacht. | - |
