# Asbestinventarisatetest

Dokter Armand Rubbensstraat 22, 9240 Zele

Attestnummer : 20251027-000268.000

**Niet-asbestveilig**

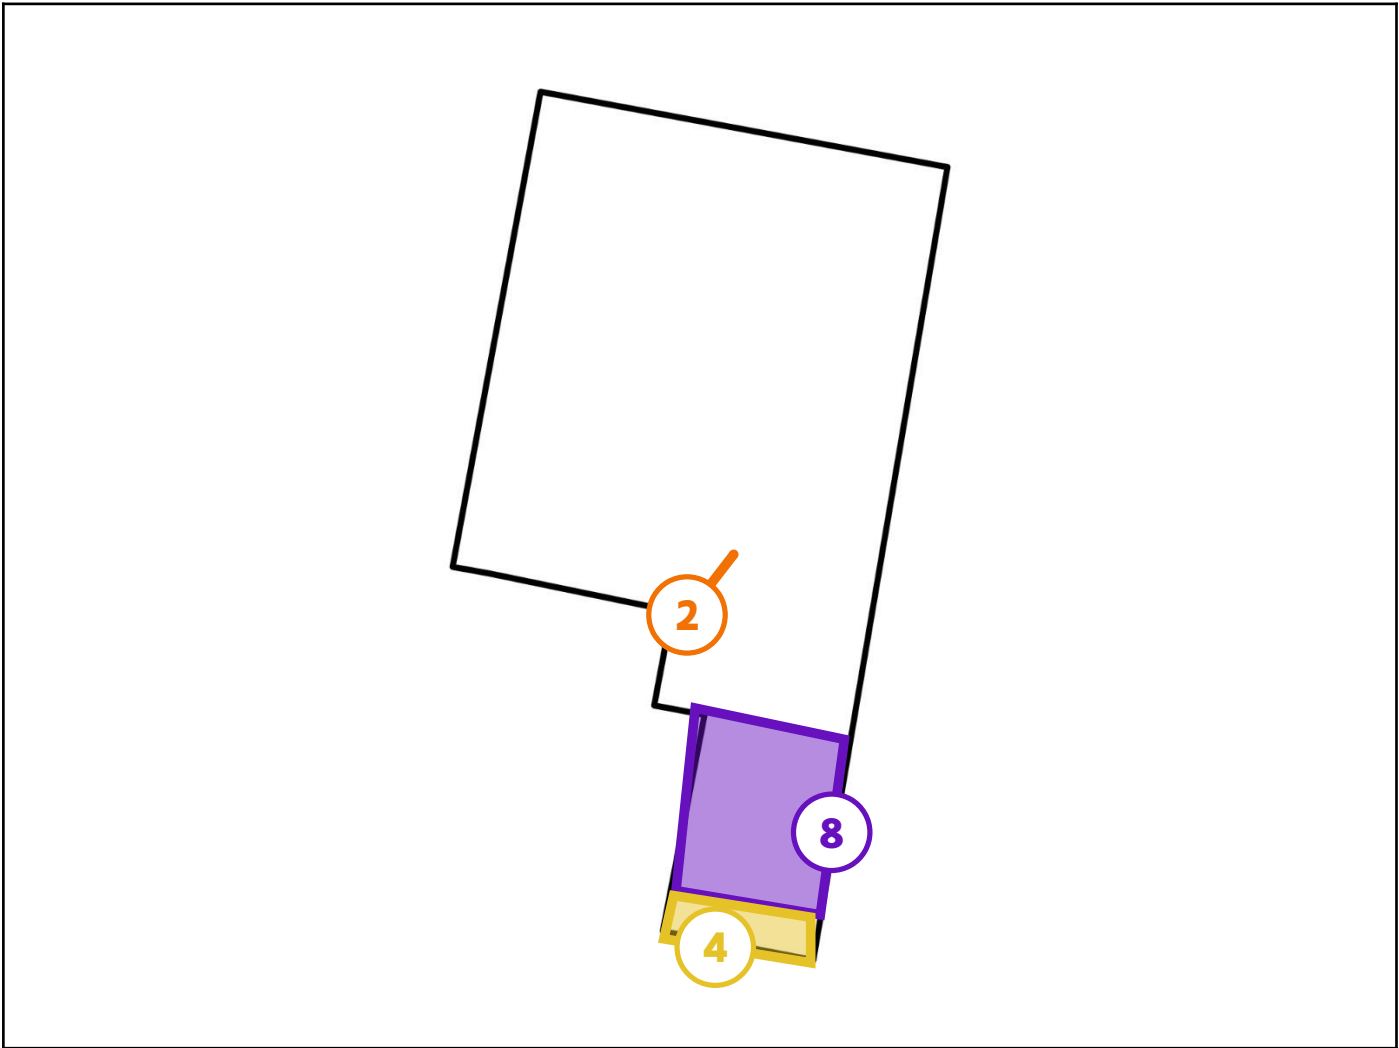
# Plan 1.11: Hoofdgebouw plan kopie kopie kopie

| Beschrijving | Type | Actie |
|---|---|---|
| 2. rookgaskanaal uit asbestcement | Asbestmateriaal | Verwijderen |
| 4. roofing asbestverdacht | Asbestmateriaal | Zorgvuldig beheren |
| 8. Onderdak niet zichtbaar | Beperking | - |

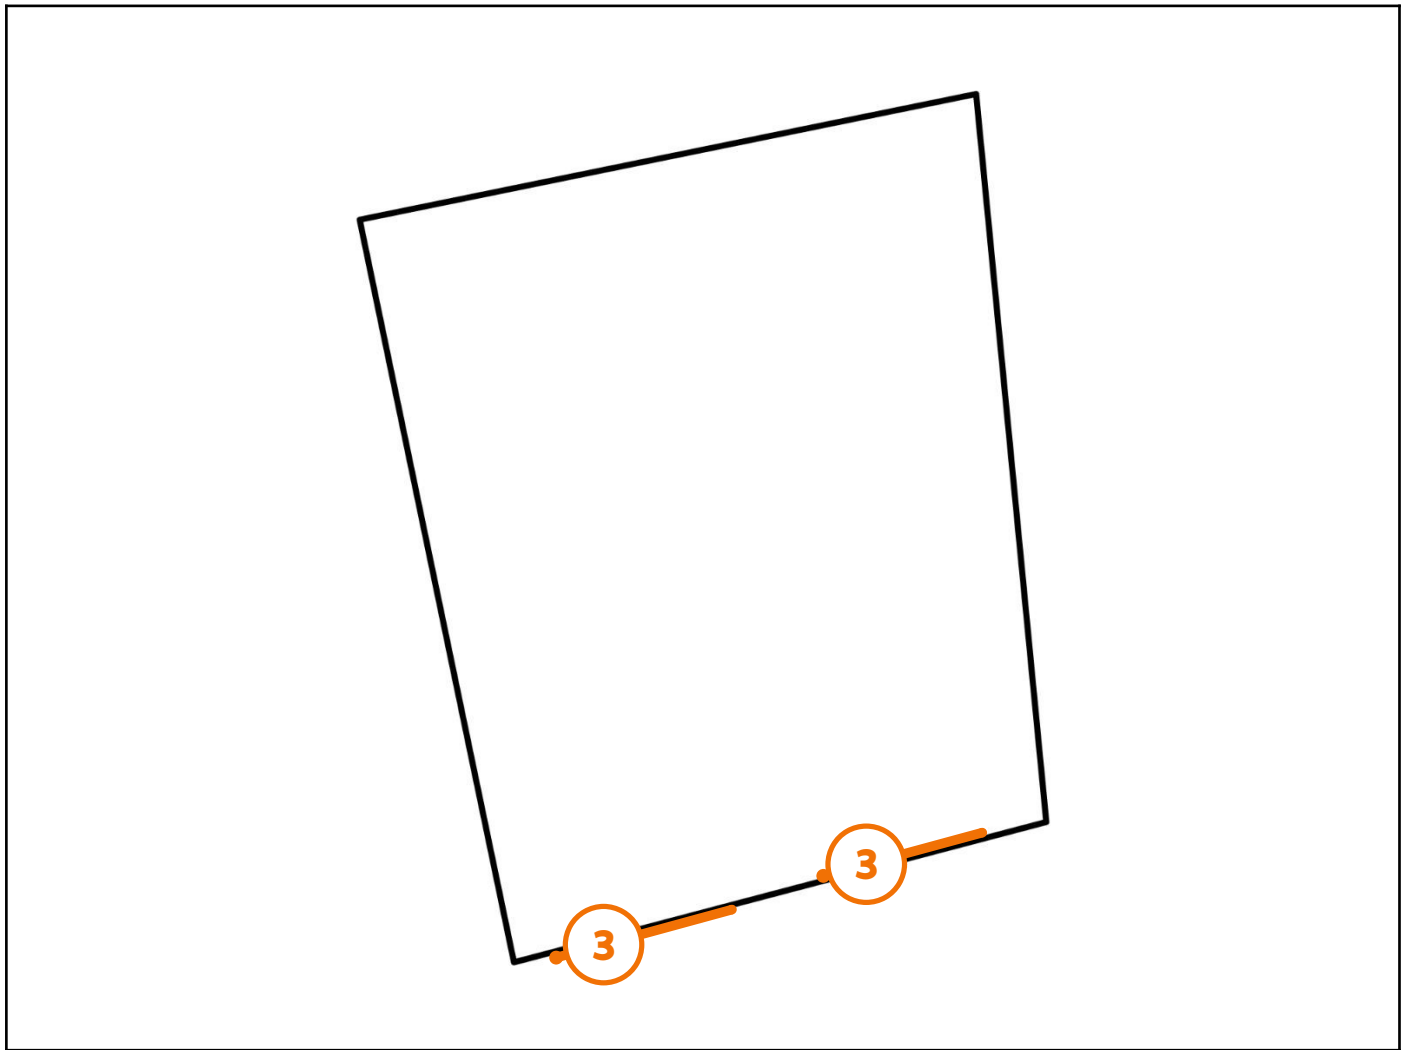
## Plan 2.1: afdak

| Beschrijving | Type | Actie |
|---|---|---|
| 3. kit/mastiek in en aan de ramen | Asbestmateriaal | <a href="#">Verwijderen</a> |

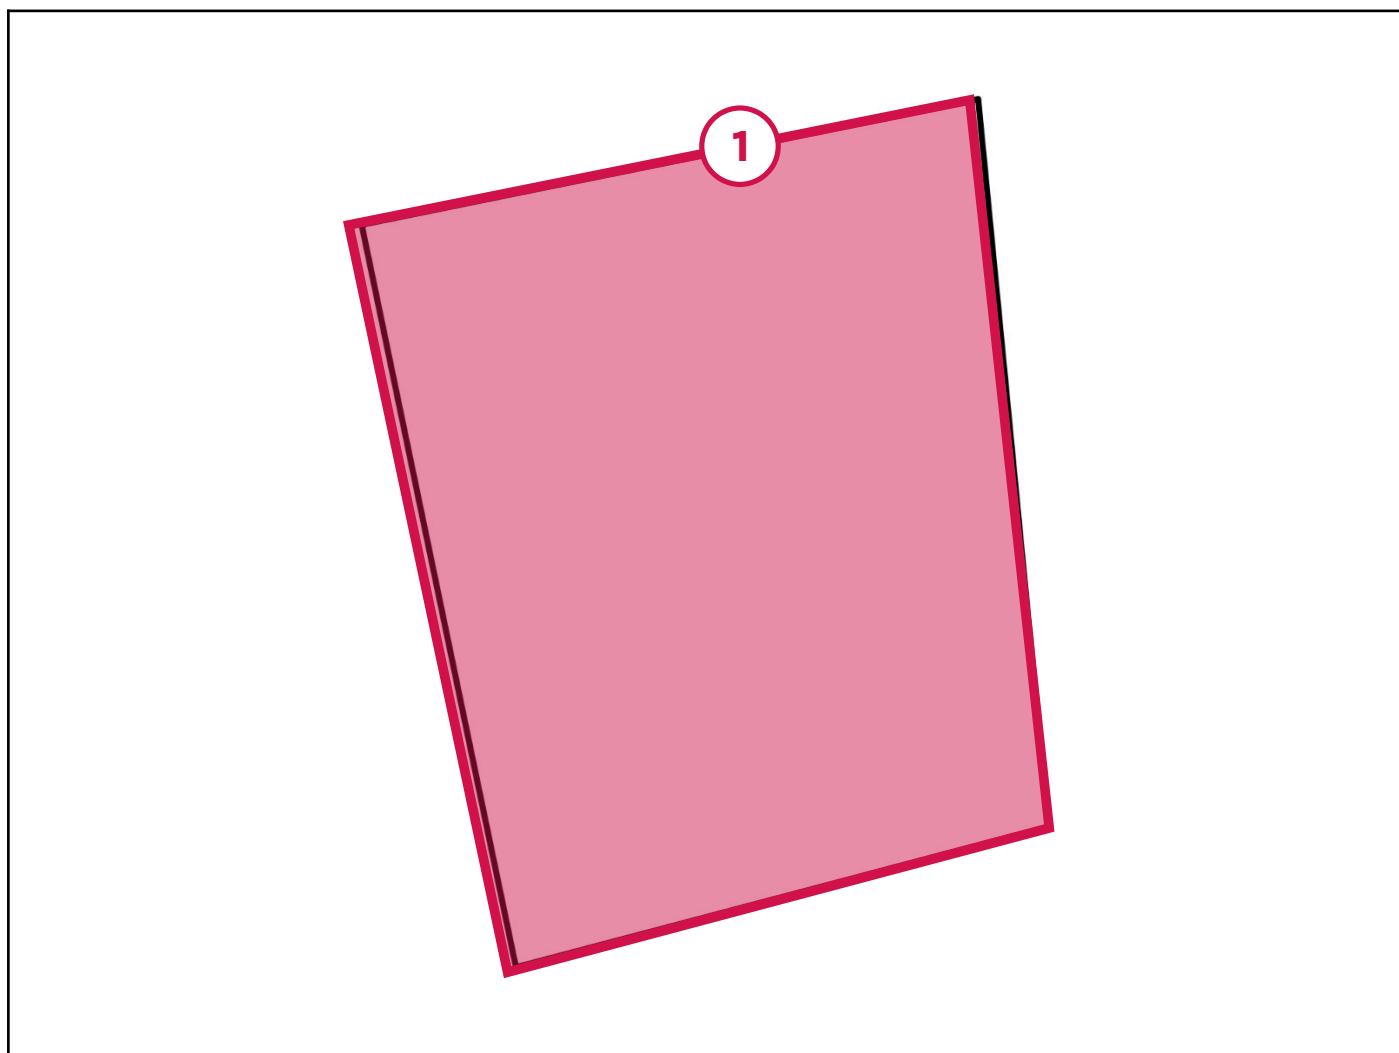
## Plan 2.2: afdak kopie

| Beschrijving | Type | Actie |
|---|---|---|
| 1. golfplaten uit asbestcement | Asbestmateriaal | Dringend verwijderen |

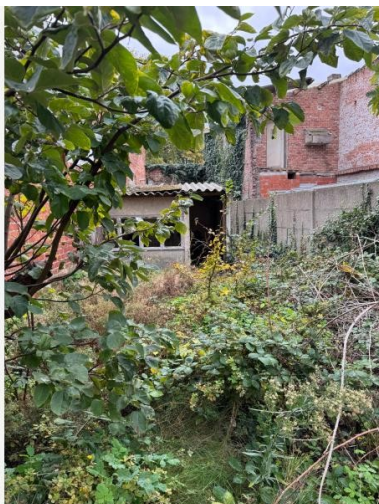
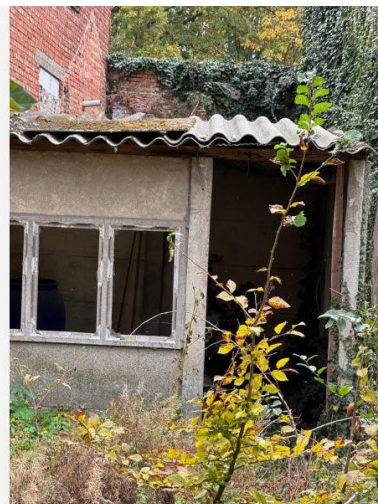
| Opmerking | <p>bemossing zorgt voor de toestand Matig beschadigd, matig verweerd. het ontmossen van deze toepassing is niet toegestaan.</p> <p>Crocidoliet is een aanname bij gebrek aan staalname.</p> <p>Een staalname kan een andere asbestsoort met zich meebrengen en de risico beoordelig beïnvloeden</p> |

| Gebondenheid | Categorie 1: hechtgebonden in oorsprong |
| Asbestsoort (vezeltype) | Crocidoliet aanwezig |
| Asbestconcentratie | Laag (< 50%) |
| Afschermingsgraad van het gehele materiaal | Geheel of deels (ook) vrij aan de binnenlucht |
| Toestand van het materiaal | Matig beschadigd, matig verweerd |

| Beschrijving | golfplaten uit asbestcement |
| Asbestmateriaal | Dak- en gevelbekleding - Golfplaat |
| Hoeveelheid (oppervlakte - aantal) | <ul style="list-style-type: none"><li>• 16,00 m<sup>2</sup> - 1 stuk</li></ul> |

**Dringend verwijderen**

- Zorg voor een veilig beheer. Vermijd het beschadigen van het asbestmateriaal. Controleer de toestand jaarlijks op wijzigingen.
- Hemelwater dat afspoelt van asbestcement daken of gevels kan asbestdeeltjes bevatten. Gebruik het enkel voor gesloten circuits (bv. spoelen toiletten). Reinig na het vervangen van het dak of de gevel de dakgoten en regenwaterput of -ton om asbesthoudend sediment of slib te verwijderen
- Voer bijkomende staalname(s) uit.

- Eenvoudige handelingen: mag via doe-het-zelf of door werknemer(s) met opleidingsattest eenvoudige handelingen door aannemer met opleidingsattest eenvoudige handelingen door grote oppervlakte en verwerking. Ook de lastige vernageling/verroeste vijzen zou voor heel wat breuken kunnen zorgen, draag zeker de juiste pbm.
- Mocht u dit als particulier zelf willen doen, vraag dan zeker platenzakken (verkrijgbaar op containerpark en dergelijke) zodat u deze meteen verpakt.

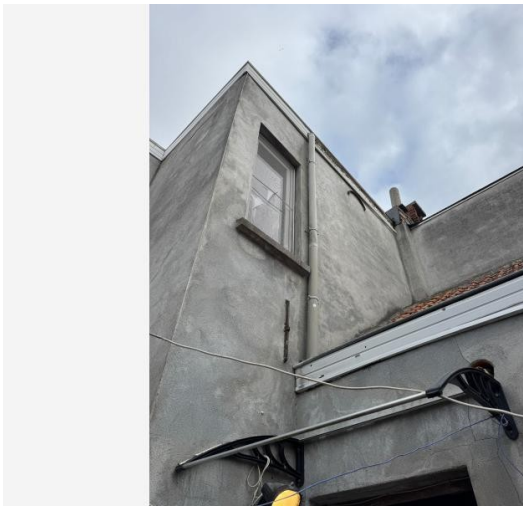
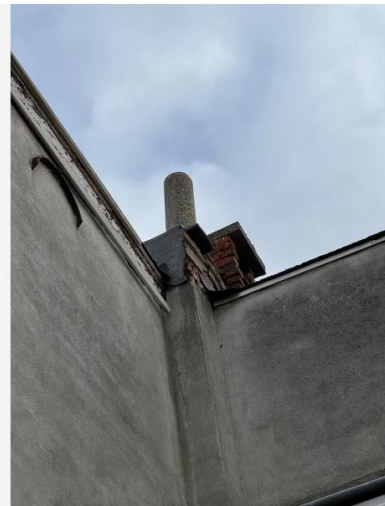
| Eindbeoordeling materiaalrisico | Verhoogd materiaalrisico en/of verhoogde kans op vezelvrijgave |
| Opmerking | <p>Door bemossing is dit in de categorie Matig beschadigd, matig verweerd. er is verboden deze te ontmossen of schoon te maken met hogedruk reiniger en/of borstels.</p> <p>Crocidoliet is een aanname bij gebrek aan staalname.</p> <p>Een staalname kan een andere asbestsoort met zich meebrengen en de risico beoordelig beïnvloeden</p> <p>Deze zorgen voor een niet-asbestveilige toestand</p> |

| Asbestsoort (vezeltype) | Crocidoliet aanwezig |
| Afschermingsgraad van het gehele materiaal | Geheel of deels vrij aan de buitenlucht |
| Toestand van het materiaal | Matig beschadigd, matig verweerd |

| Beschrijving | rookgaskanaal uit asbestcement |
| Hoeveelheid (lengte - omtrek - dikte - aantal) | <ul style="list-style-type: none"><li>• 2,00 m - 65,00 cm - 1,00 cm - 1 stuk</li></ul> |

Verwijderen

- Zorg voor een veilig beheer. Vermijd het beschadigen van het asbestmateriaal. Controleer de toestand jaarlijks op wijzigingen.
- Voer bijkomende staalname(s) uit.

- Eenvoudige handelingen: mag via doe-het-zelf of door werknemer(s) met opleidingsattest eenvoudige handelingen  
Door aannemer met opleidingsattest eh door grote oppervlakte en verwerking. Door lastige verlijming/ingemetst of ingebetoneerd is dit een lastige toepassing om in zijn geheel zonder breuken te verwijderen .

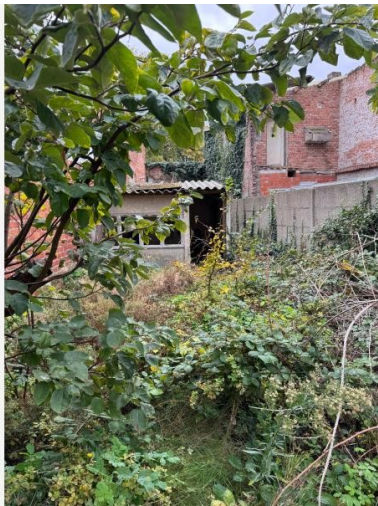
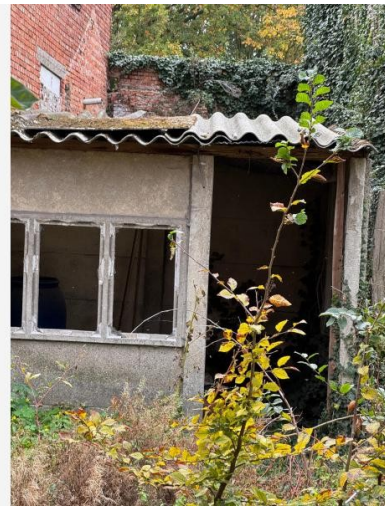
| Opmerking | <p>Dit gewicht is een beredeneerde schatting, er worden geen rechten verleend aan dit gewicht.</p> <p>het gaat om de kit tussen raam en gevel en tussen raam en glas.</p> |

Verwijderen

- Zorg voor een veilig beheer. Vermijd het beschadigen van het asbestmateriaal. Controleer de toestand jaarlijks op wijzigingen.
- Voer bijkomende staalname(s) uit.

- Eenvoudige handelingen: mag via doe-het-zelf of door werknemer(s) met opleidingsattest eenvoudige handelingen  
Vorbereiding:  
Voer een inspectie uit om te bepalen of kit asbest bevatten laat je een monster analyseren door een erkend lab.  
Plan het verwijderen bij windstil weer om de verspreiding van asbestvezels te minimaliseren.  
Veiligheidsuitrusting:  
Draag geschikte PBM's: een FFP3-masker, beschermende overalls type 5-6 die je na gebruik kunt weggooien, handschoenen en veiligheidsbrillen.

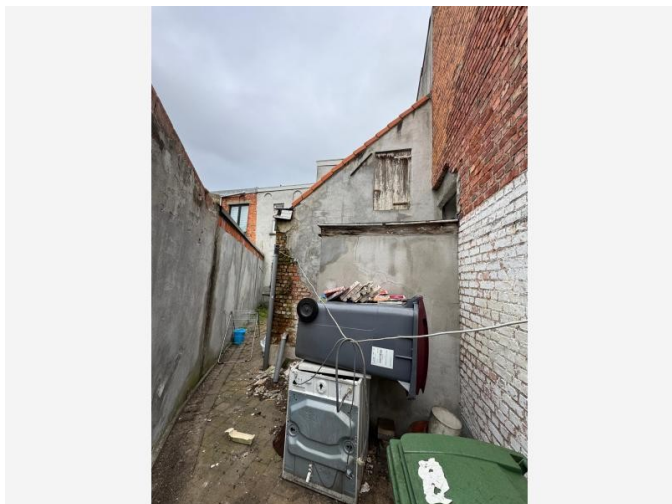
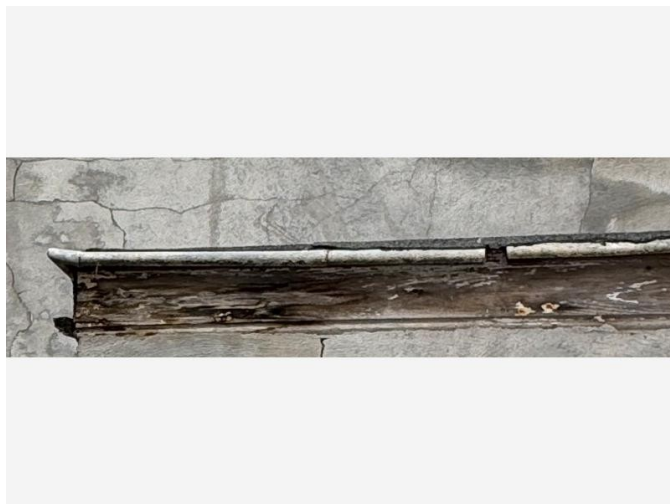
| Identificatiemethode | Vaststelling zonder monstername<br>Motivatie: Groot risico op structurele gevolgschade (lekschade, werking installatie,...) |
| Opmerking | de oppervlakte is een beredeneerde schatting , waaraan geen rechten worden verleend.<br>Er kan geen staal genomen zonder structurele schade te veroorzaken. |

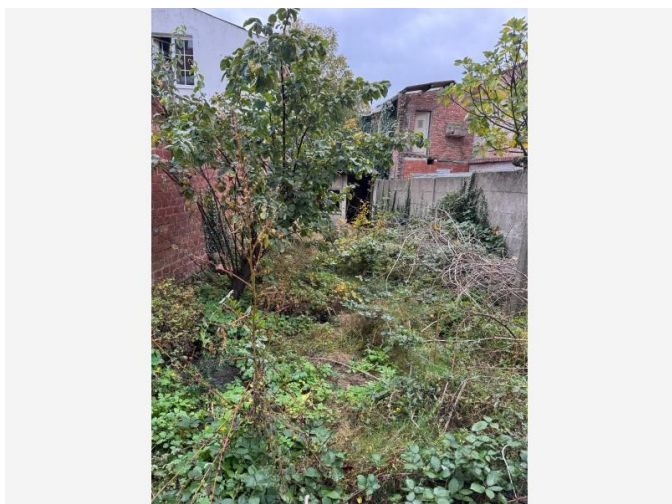
## Fiche 7: Overwoekerende vegetatie, onderzoek onmogelijk

Beperking

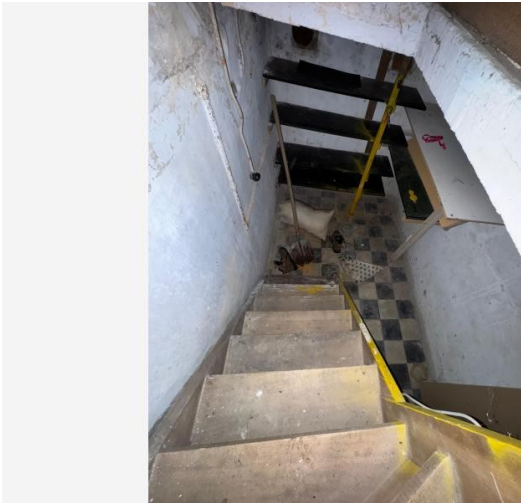
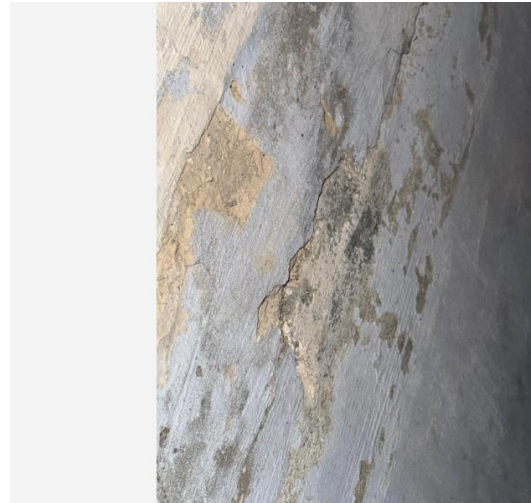
## Fiche 14: cementering kelder

Geen asbest

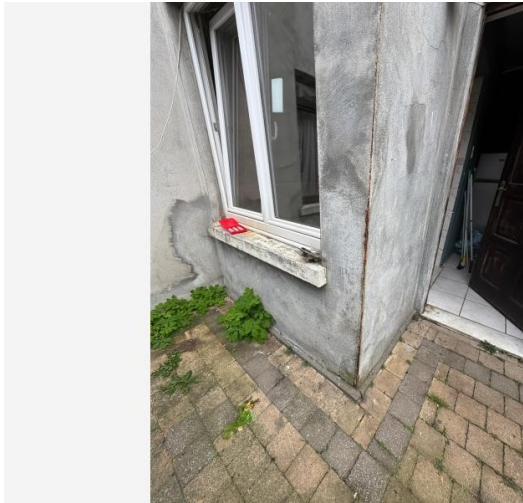
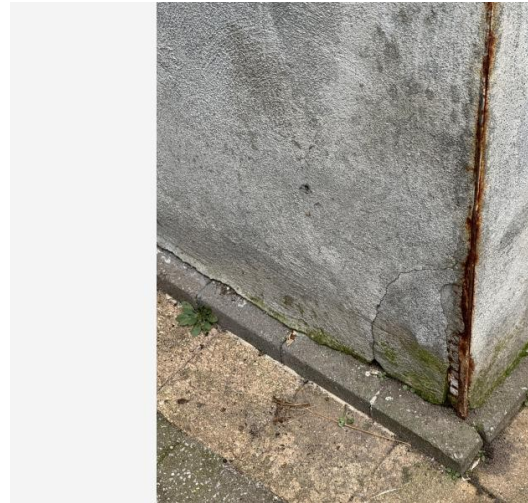
## Fiche 15: cementering buiten

Geen asbest

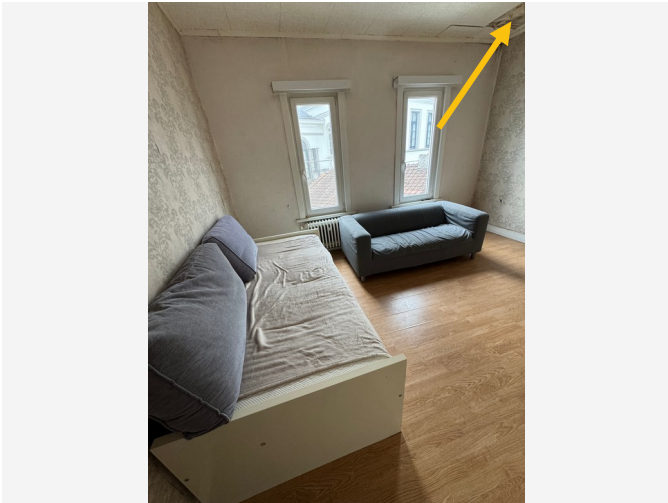
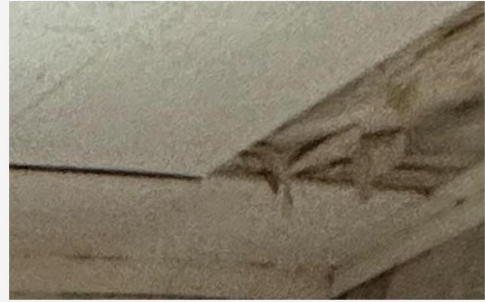
## Fiche 16: bepleistering op de plafonds

Geen asbest
