# Asbestinventarisatetest

Theet 62, 9220 Hamme

Attestnummer : 20260430-000257.000

Uitgegeven op : 30.04.2026

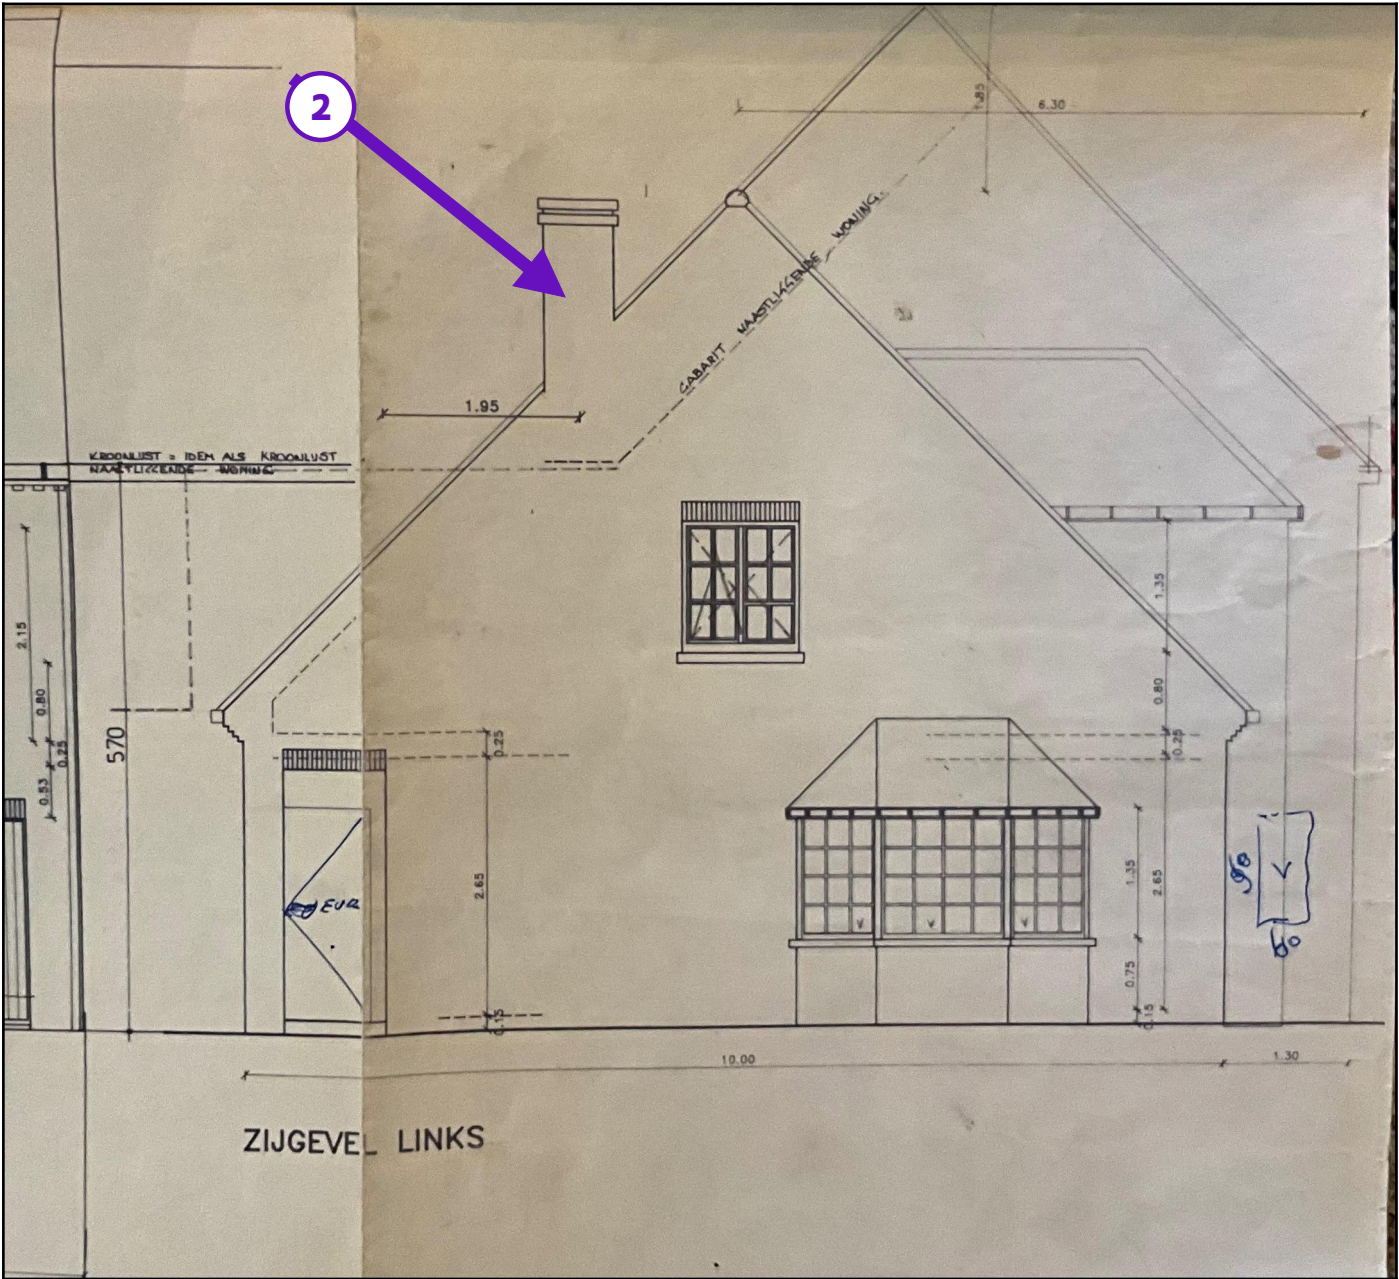
# Plan 1.4: Zijgevel

| Beschrijving | Type | Actie |
|---|---|---|
| 2. Rookgaskanaal | Beperking | - |

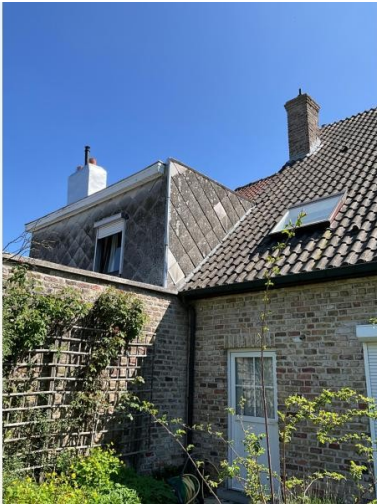
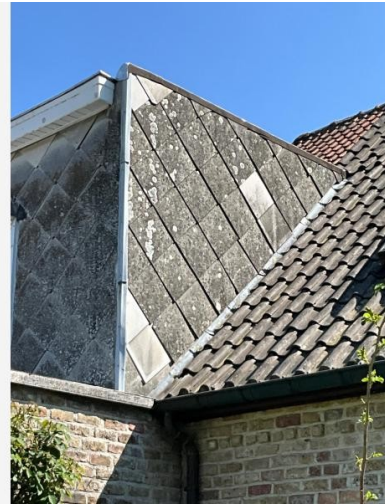
Overzichtsfoto

Detailfoto

Het asbestmateriaal valt onder de mijlpaal van 2034.

| Eindbeoordeling materiaalrisico | Verhoogd materiaalrisico en/of verhoogde kans op vezelvrijgave |

| Gebondenheid | Categorie 1: hechtgebonden in oorsprong |
| Asbestsoort (vezeltype) | Crocidoliet aanwezig |
| Asbestconcentratie | Laag (< 50%) |
| Afschermingsgraad van het gehele materiaal | Geheel of deels vrij aan de buitenlucht, maar geen contact met binnenlucht |
| Toestand van het materiaal | Matig beschadigd, matig verweerd |

| Beschrijving | Leien zijgevel |
| Asbestmateriaal | Dak- en gevelbekleding - Lei, shingle |

- Verwijder dit asbestmateriaal zo snel mogelijk. Volg de toestand goed op.
- Hemelwater dat afspoelt van asbestcement daken of gevels kan asbestdeeltjes bevatten. Gebruik het enkel voor gesloten circuits (bv. spoelen toiletten). Reinig na het vervangen van het dak of de gevel de dakgoten en regenwaterput of -ton om asbesthoudend sediment of slib te verwijderen
- Voer bijkomende staalname(s) uit.
- Vooraleer het verwijderen van deze toepassing, dient er eerst een staalname te gebeuren om uit te sluiten of deze toepassing effectief asbesthoudend is al dan niet.

- Eenvoudige handelingen: mag via doe-het-zelf of door werknemer(s) met opleidingsattest eenvoudige handelingen
- Eenvoudige handelingen: mag via doe-het-zelf of door werknemer(s) met opleidingsattest eenvoudige handelingen

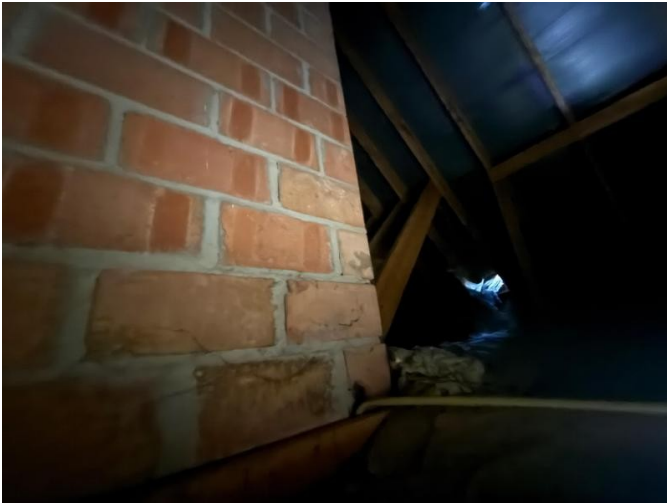
*Situeringsfoto*

**Reden:** Het te onderzoeken materiaal situeert zich hoger dan 3,50 m te rekenen vanaf een veilige ondergrond

**Uitleg van de asbestdeskundige:** De eventueel aanwezige schouw (asbestcementbuis) zit ingemetseld en is eveneens niet zichtbaar vanaf een veilige ondergrond.

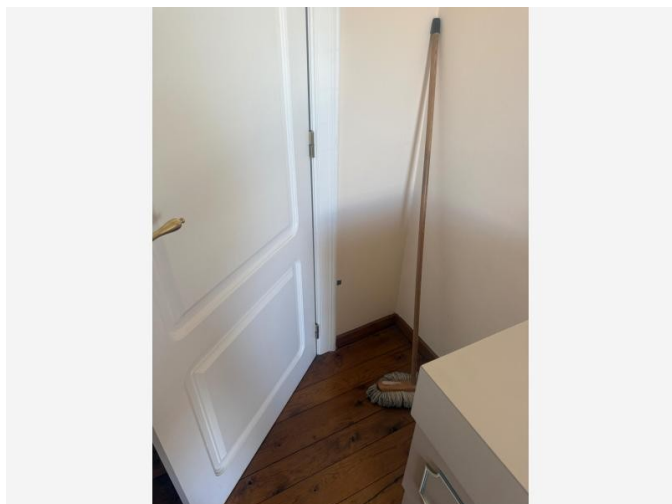
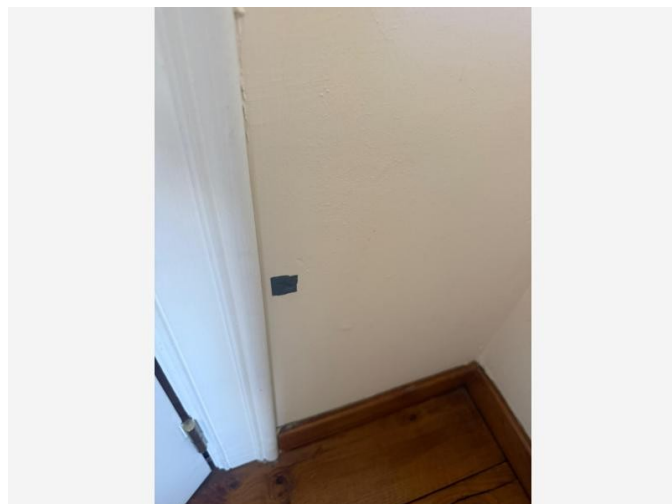
## Fiche 3: Pleisterwerk muren

Geen asbest

| # | Type | Referentie | Resultaat |
|---|---|---|---|
| 3.1 | Mengmonster | MM01 pleister muren | Geen asbest |

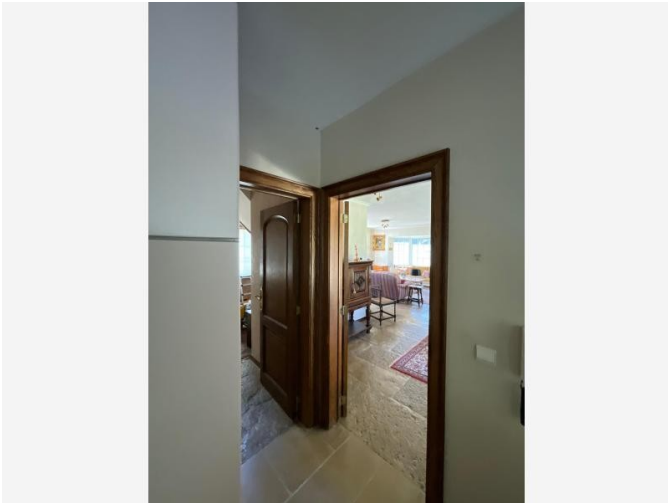
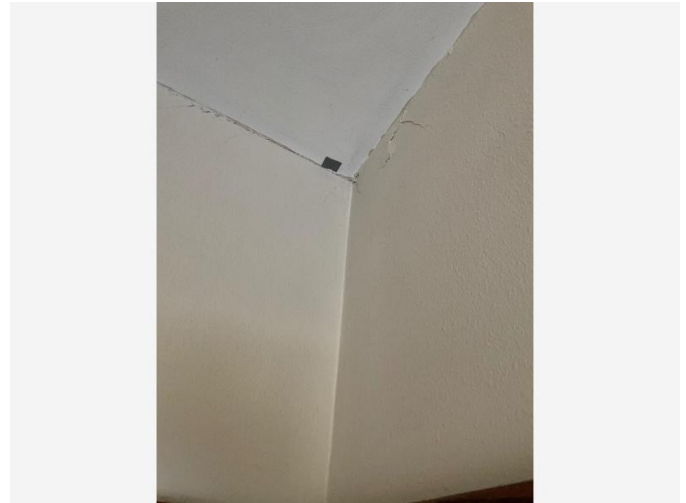
## Fiche 4: Pleisterwerk plafonds

Geen asbest

| # | Type | Referentie | Resultaat |
|---|---|---|---|
| 4.1 | Mengmonster | MM02 pleisterwerk plafonds | Geen asbest |

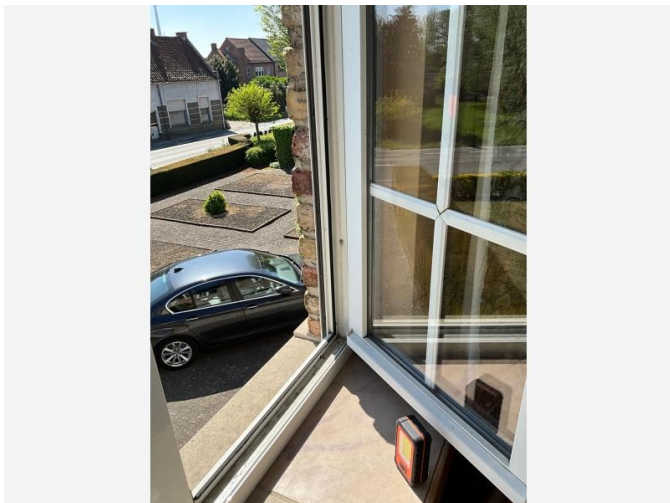
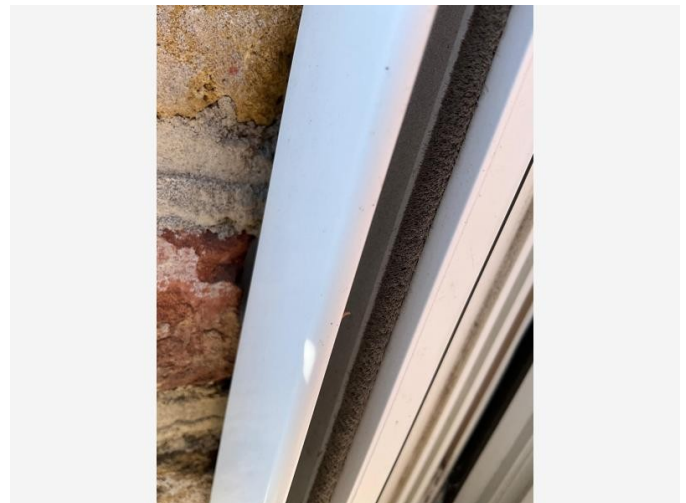
### Fiche 5: Afdichting ramen

| Beschrijving | Notitie | Terug te vinden op plannen |
|---|---|---|
| Fiche 5: Afdichting ramen | Het kitwerk is een soepele silicone, niet-asbestverdacht. | - |
